## **RELAZIONE D'INCHIESTA**

**INCIDENTE OCCORSO AGLI AEROMOBILI**

**BOEING MD-87, marche SE-DMA**

**e CESSNA 525-A, marche D-IEVX**

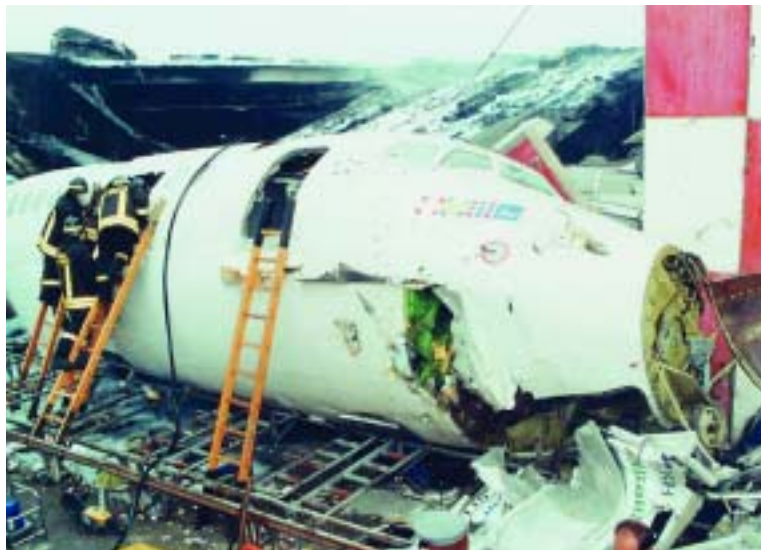
Alla fine della sua corsa, oltre la fine della pista, il velivolo Boeing MD-87 si schiantava contro l'edificio dello smistamento bagagli ad una velocità stimata di 139 kts (257,6 km/h) (si veda la foto 3).

La fiancata sinistra dell'aeromobile abbatteva una delle colonne di cemento armato della struttura. L'estremità dell'ala sinistra urtava contro l'angolo dell'edificio e si staccava. La parte posteriore della fusoliera urtava contro un'altra colonna di cemento armato spezzandola in due punti. Il cono di coda e gli impennaggi, colpendo l'angolo del fabbricato, si staccavano dalla fusoliera e rimanevano al

Foto 3 - Fusoliera del Boeing MD-87 dopo l'impatto.

di fuori della costruzione. Le due colonne sostenevano un'architrave che è crollato sopra la fusoliera del velivolo.

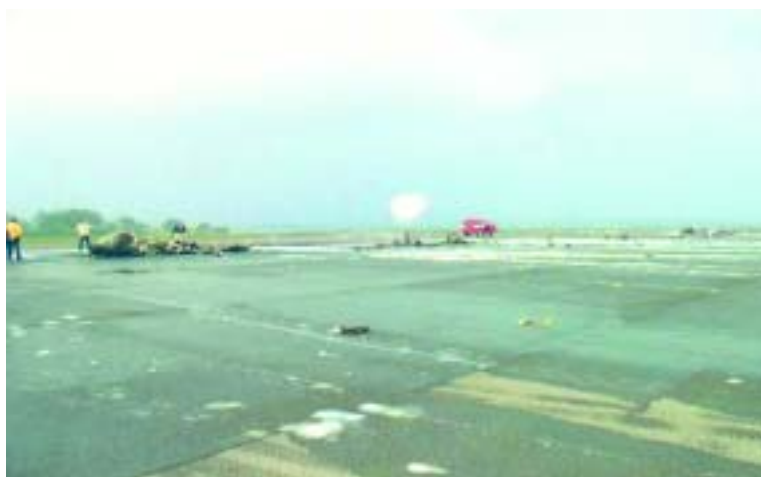
I tre tronconi in cui si è spezzato il velivolo sono rimasti sulla pista separati tra loro di circa 10/15 metri (si veda la foto 4).

Foto 4 - Resti in pista del Cessna dopo la collisione.

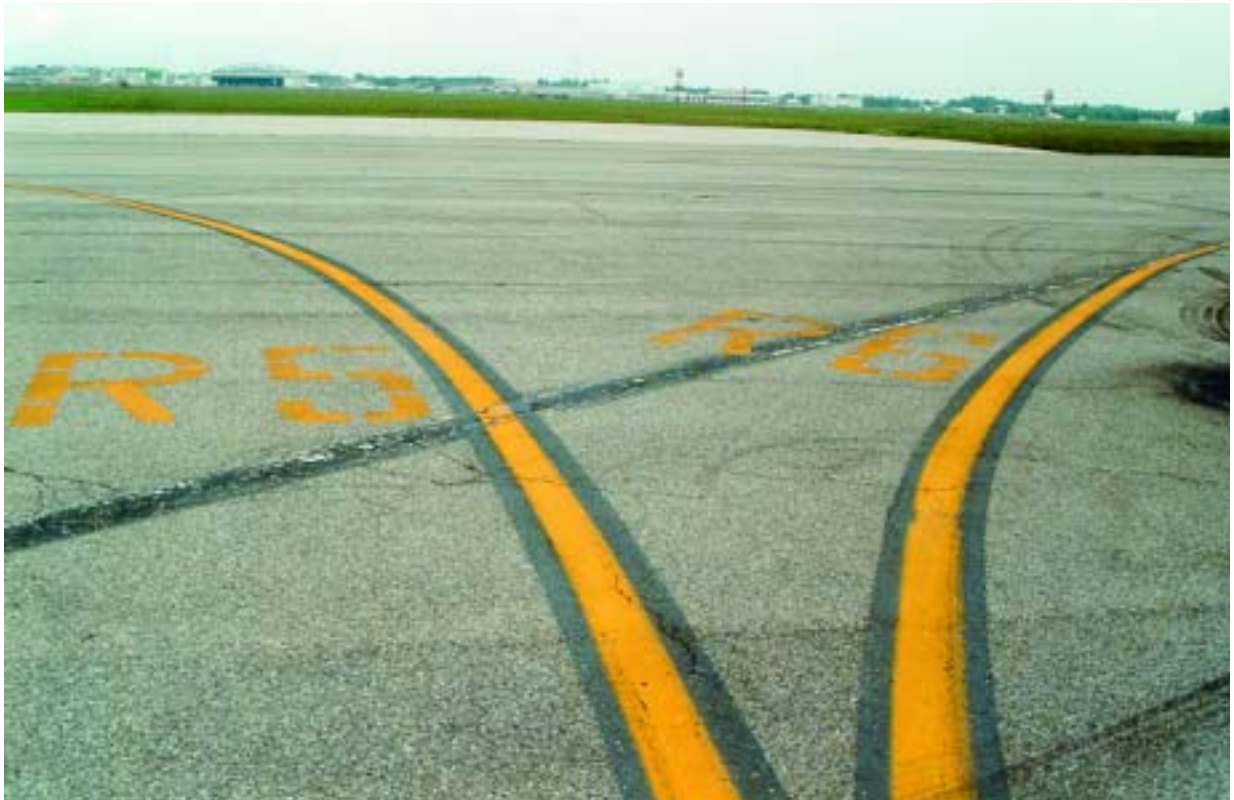
Foto 5 - Diramazione R5-R6.

Sulla pavimentazione, in corrispondenza della diramazione, erano dipinte due sigle R5 e R6. I caratteri delle scritte non erano conformi come colore, forma e dimensioni alle prescrizioni ICAO (Annesso 14, cap.5.2.16.4 b e appendici 3 e/o 4).

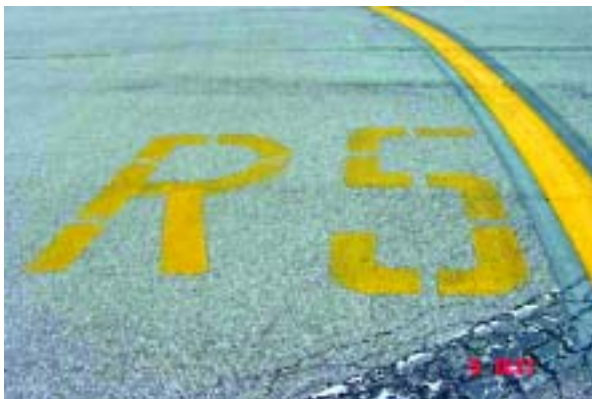
La loro localizzazione in corrispondenza del tratto curvilineo, inoltre, le presentava a sinistra della linea gialla relativa ed in allineamento obliquo rispetto alla visuale del pilota; i caratteri, infine, risultavano usurati dal passaggio dei pneumatici (si vedano le foto 6 e 7).

Foto 6 - Indicazione TWY R5.

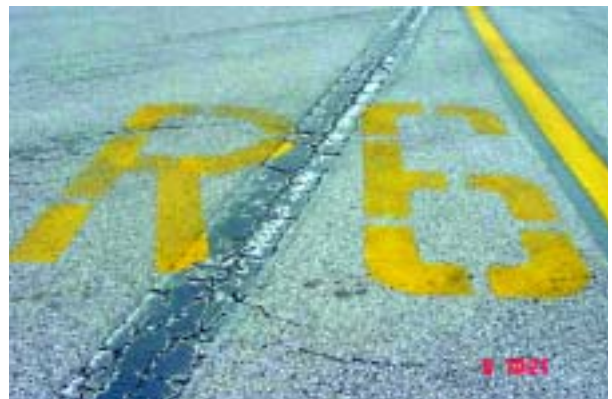
Foto 7 - Indicazione TWY R6.

La scritta orizzontale R6 era l'unico segnale identificativo della TWY R6 sulla sua intera lunghezza, non essendocene altri fino all'intersezione della pista 18L/36R.

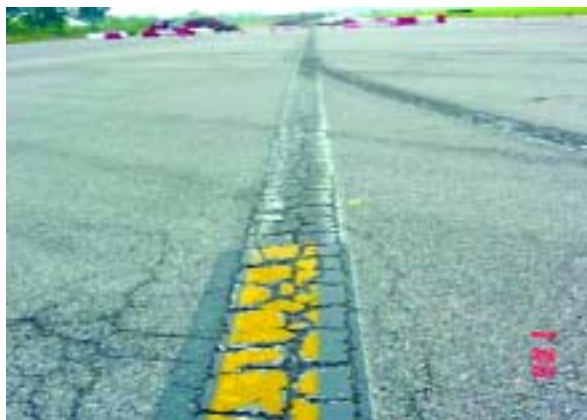
La linea gialla di centro TWY, che piega verso destra (Sud-Est), era piuttosto deteriorata e parzialmente cancellata con vernice nera. La stessa vernice nera copriva alcuni tratti di un vecchio tracciato, poi modificato (si veda la foto 8). Il percorso segnato sulla cartina Jeppesen non corrispondeva con l'effettivo stato delle linee al suolo al momento dell'evento (si veda l'allegato U).

Foto 8 - Vecchio tracciato.

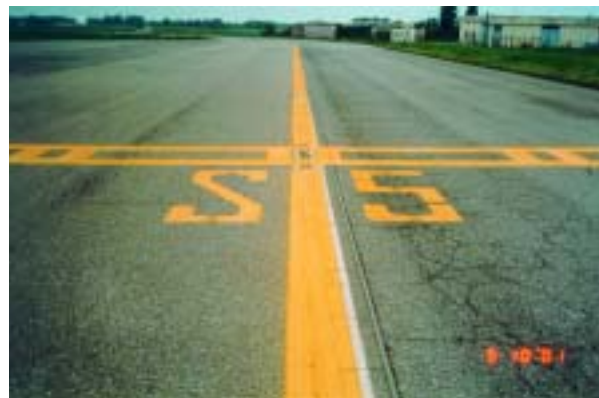
il caso delle scritte S1 e S2 sulla TWY R5 nonché delle scritte S4 e S5 sulla TWY R6 (si vedano le foto 9 e 10); per quanto riguarda la scritta S3, essa, secondo quanto previsto dal progetto poi non realizzato, avrebbe dovuto essere dipinta sulla parte iniziale del Nord apron, ma al suo posto fu dipinta un'altra scritta S5. Altre disposizioni, infine, non vennero applicate (cartelli con la lunghezza della pista 36L sulla TWY R6 e semaforo per regolamentare il traffico dell'Aeronautica Militare sulla TWY R5).

Foto 10 - Scritta S5 con segnaletica ICAO tipo B.

Non è stata rinvenuta alcuna documentazione ufficiale relativa alla presenza delle segnaletiche S1-S5, alle loro posizioni ed al loro utilizzo operativo. Non risulta altresì documentazione fornita alla SEA per la messa in opera delle risultanze della predetta riunione.

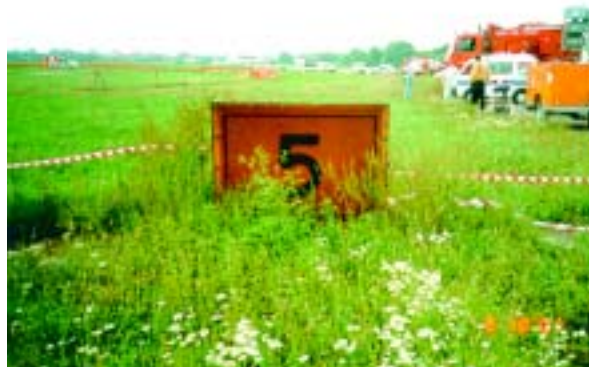
Rullando in senso antiorario ed entrando sulla TWY, provenendo dal piazzale principale (North apron), sulla sinistra era collocato un segnale verticale non illuminato con la scritta “5” nera su sfondo rosso.

Anche quest’ultimo cartello era parzialmente ricoperto dalla vegetazione (si veda la foto 12).

Foto 12 - Segnale posizionato all’inizio della TWY R5 (partendo dal Nord apron).

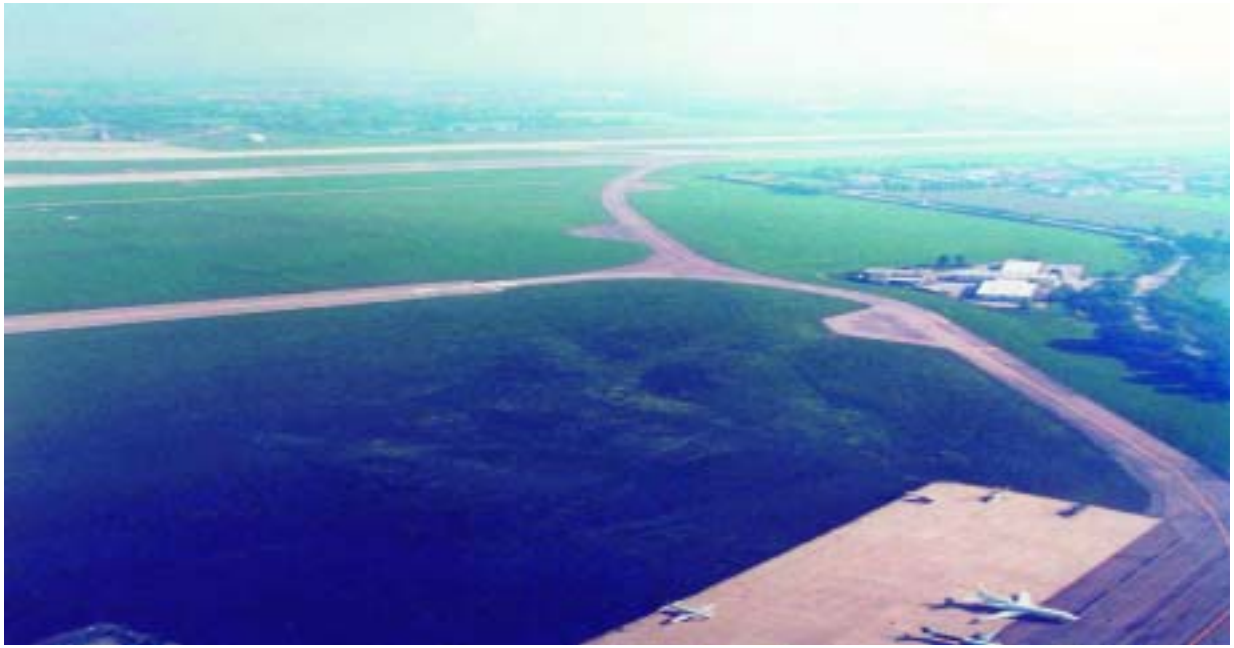
- a) Le strisce gialle al suolo che guidano gli aeromobili in uscita dai parcheggi nel West apron erano sufficientemente visibili, ma non riportavano indicazioni relative alla numerazione specifica dei parcheggi stessi;

Foto 14 - Ripresa aerea della TWY R6.

- b) Il percorso disegnato dalle strisce gialle al suolo non era conforme a quello riportato sulla documentazione AIP Italia e Jeppesen in vigore;
- c) La segnaletica orizzontale del bivio che definiva le due direzioni R5/R6 non era conforme allo standard ICAO Annesso 14 (cap.5.2.16.4.b.);
