## RELAZIONI D'INCHIESTA

**Incidente Robin CAP 10 B, marche I-IZAJ, aeroporto di Viterbo, 21.4.2005**

AGENZIA NAZIONALE  
PER LA SICUREZZA DEL VOLO

## INCIDENTE a/m Robin CAP 10B, marche I-IZAJ (N. A/11/05)

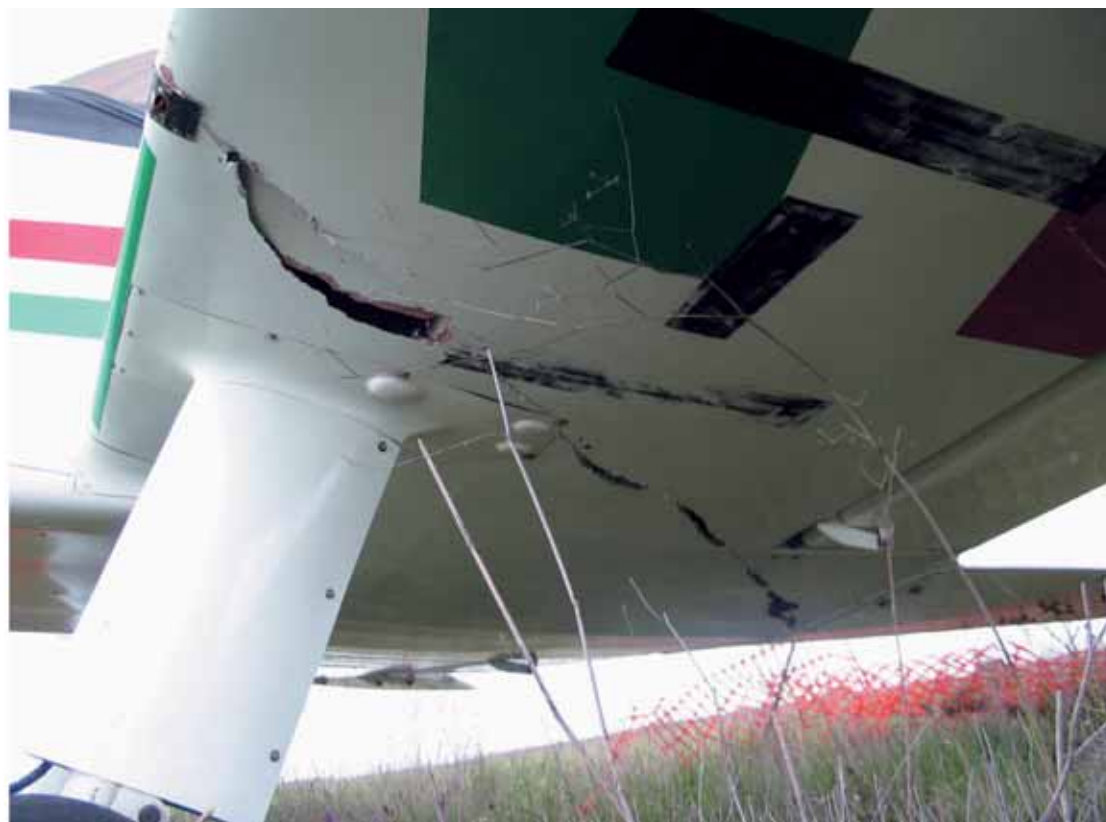
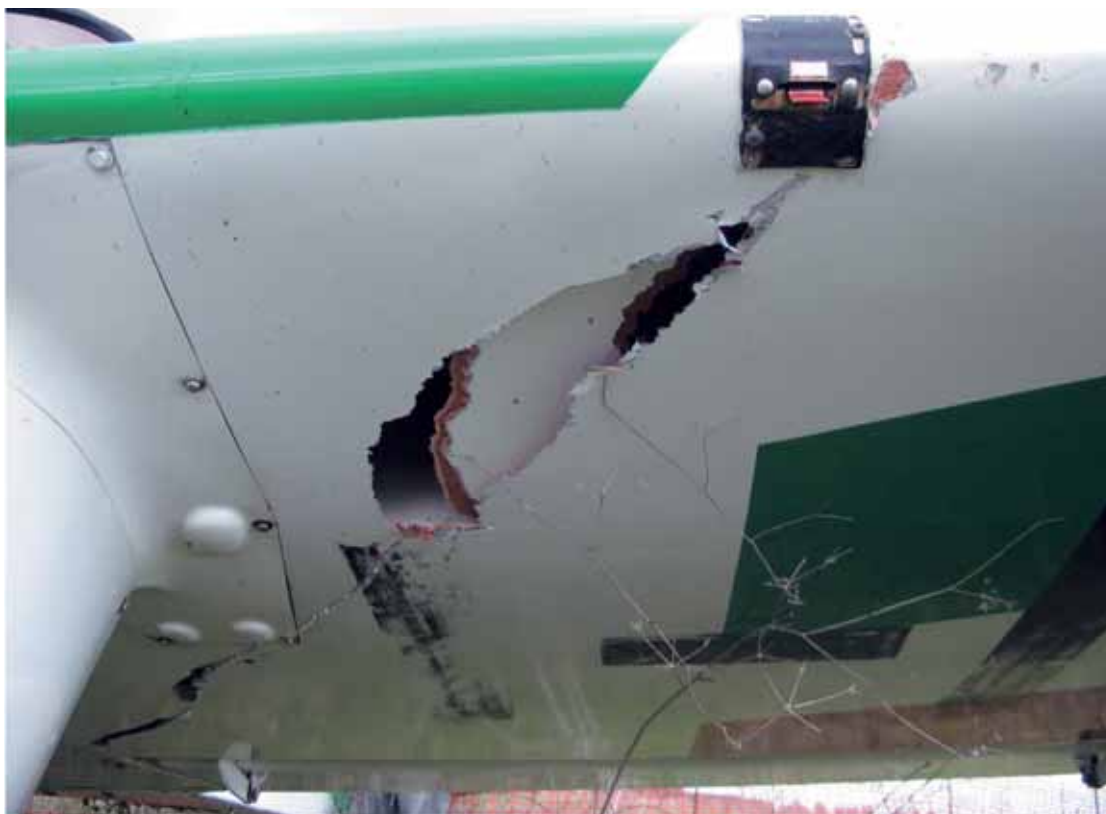
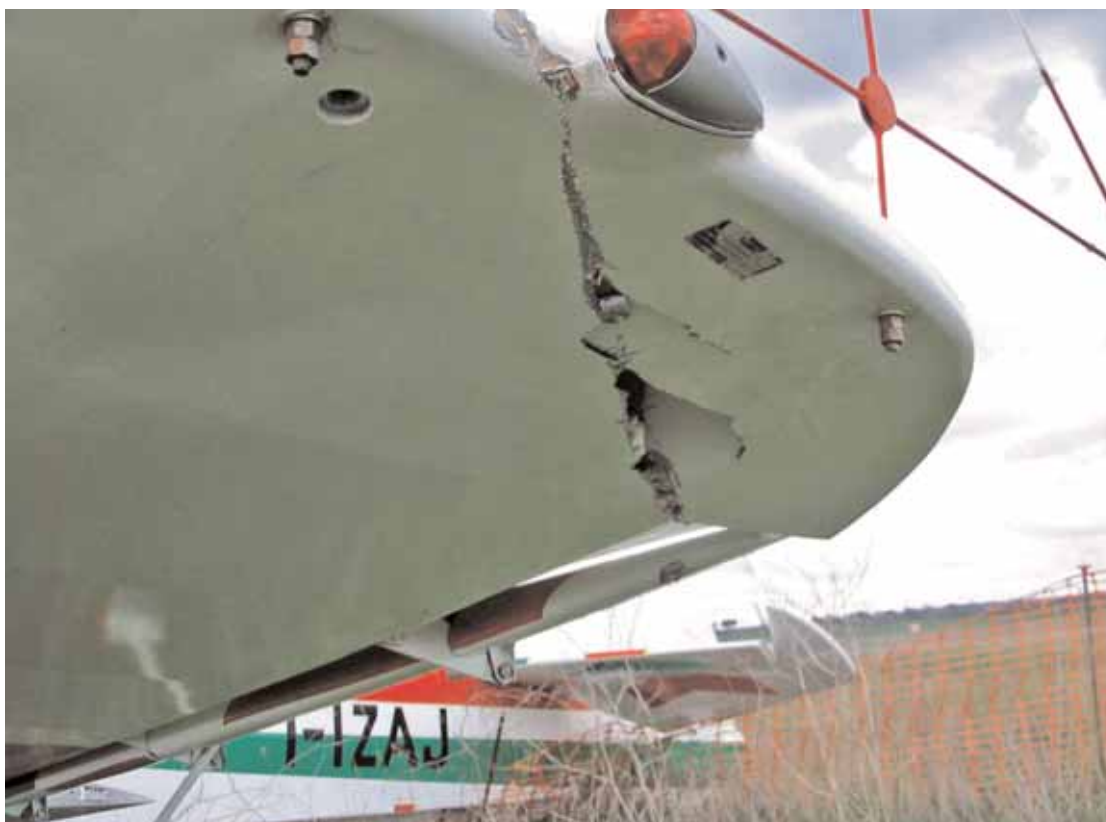
Foto 1

Il giorno 21.4.2005, intorno alle ore 10.00 UTC, il velivolo I-IZAJ doveva effettuare un volo scuola, con decollo dall'aeroporto di Viterbo. Il velivolo iniziava il rullaggio dal parcheggio verso la pista 04L, come istruito dalla Torre di controllo. Il rullaggio avveniva regolarmente ed il velivolo si portava fino al punto attesa, dove venivano effettuate le prove motore, i controlli pre-decollo ed il briefing; ricevute le autorizzazioni di rito, l'allievo percorreva il tratto di circa 600 m che unisce il raccordo alla testata pista 04L. Una volta allineato e autorizzato al decollo, l'allievo, su indicazione dell'istruttore, rilasciava i freni e procedeva ad aumentare la potenza. Il velivolo iniziava regolarmente la corsa di decollo ma, raggiunta la velocità di circa 40 nodi, iniziava ad imbardare a destra, in maniera pronunciata. A questo punto l'istruttore, constatata l'incontrollabilità del mezzo, riprendeva i comandi ed iniziava la procedura di frenata: tirava verso di sé la barra, applicava piede e freno sinistro e portava l'interruttore dei magneti su OFF. Dopo un iniziale accenno di risposta del velivolo, il freno sinistro andava completamente a fondo corsa, annullando l'azione frenante. L'aeroplano, quindi, proseguiva incontrollato, uscendo dalla pista sul lato destro, ad una distanza di circa 500 m dalla testata 04; il velivolo continuava la sua corsa sull'erba ed impattava una recinzione costituita da tondini di ferro e reti di plastica, presente sul bordo pista per l'effettuazione di lavori di manutenzione e riportava gravi danni all'ala (foto n. 1, 2, 3). Il velivolo, infine, si arrestava, rimanendo impigliato nella recinzione (foto n. 4).

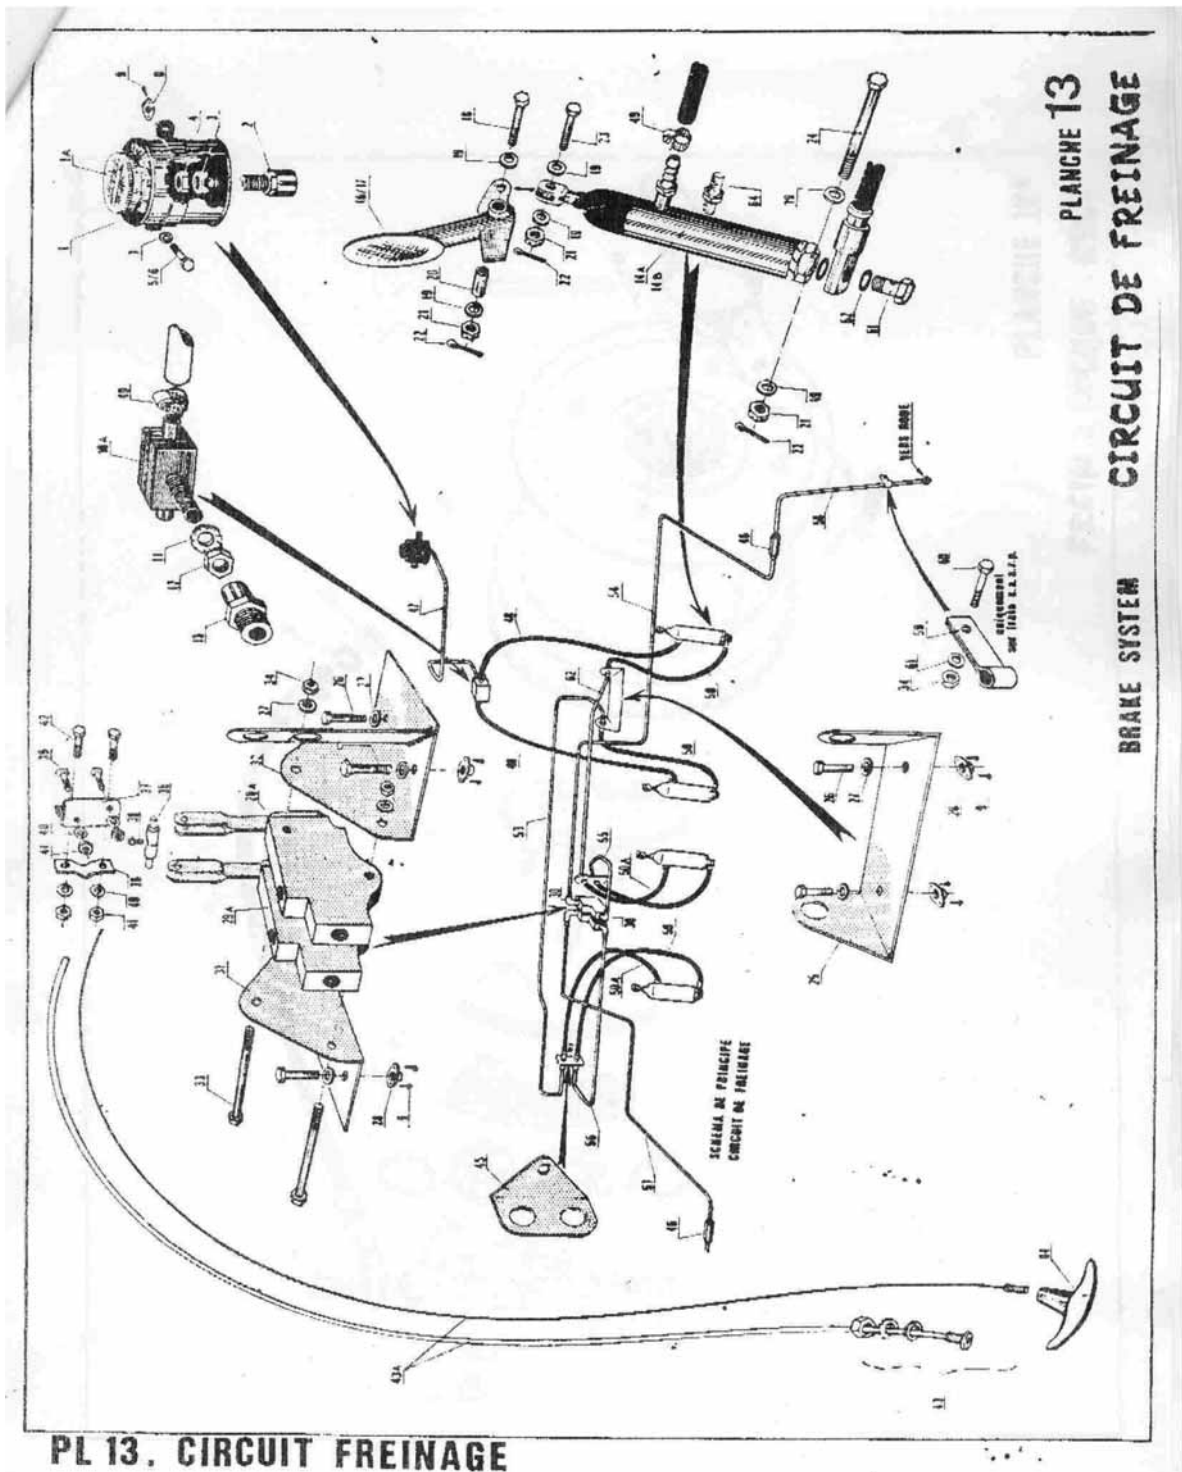
Fig. 1

Il velivolo CAP 10B è dotato di freni a disco e relativo circuito frenante, le cui viste esplose sono riportate nelle figg. 1 e 2. Il fluido è del tipo *Aeroshell Fluid 4*, rispondente allo standard MIL-L-5606A. La sostituzione completa dell'olio era avvenuta in occasione dell'ultima ispezione periodica (16.2.2005); tra l'ultima ispezione e il giorno dell'incidente non sono state segnalate anomalie all'impianto frenante. Una caratteristica tipica di qualunque fluido usato per i freni è quella di essere *igroscopico*, termine che indica la tendenza ad assorbire umidità attraverso le microporosità delle tubazioni o ai bordi delle guarnizioni di tenuta. Le caratteristiche originali del liquido tendono così, in generale, a peggiorare con il passare del tempo, poiché l'assorbimento di umidità abbassa il punto di ebollizione dell'olio, favorendo l'evaporazione. L'evaporazione nelle tubazioni è un fenomeno molto pericoloso, poiché genera bolle di vapore acqueo che, contrariamente ai liquidi, si comprimono, rendendo vano lo sforzo sul pedale e, in definitiva, la frenata stessa.

Nel caso in esame, le condizioni di vento erano tali da imporre l'uso del freno durante tutto il rullaggio, come dichiarato dallo stesso istruttore; inoltre, il decollo è avvenuto senza attesa, poiché il velivolo coinvolto nell'incidente era l'unico a doversi alzare in volo e, quindi, il sistema frenante non ha avuto tempo di raffreddarsi, dopo essere stato sollecitato in rullaggio. Il circuito idraulico è stato, quindi, sottoposto ad un intenso carico di lavoro - e, quindi, a forte riscaldamento - durante l'intero rullaggio. La sollecitazione termica ha riscaldato i dischi ed ha fatto, molto probabilmente, evaporare la piccola percentuale di acqua trattenuta igroscopicamente dall'olio. Ciò ha determinato la formazione di bolle d'aria all'interno del circuito, che hanno interrotto la continuità idraulica, rendendo l'azione frenante del tutto inefficace (pedale del freno a fondo corsa). Dopo l'incidente, l'impianto frenante è stato controllato per verificarne l'integrità e la

La causa dell'incidente è da individuare in parte nella inadeguata gestione della fase di decollo in presenza di vento laterale (fattore umano), in parte nella probabile formazione di bolle d'aria all'interno del circuito frenante che ha reso inefficace la frenata impostata dall'istruttore, nel momento in cui ha ripreso i comandi del velivolo (fattore tecnico). Il fattore tecnico è stato, comunque, decisivo per il verificarsi dell'evento, essendosi manifestato per ultimo nella catena degli eventi che hanno condotto all'incidente.
