RELAZIONI D'INCHIESTA

INCIDENTE a/m Cessna 152, marche I-PORR (N. A/12/05)

Tipo dell'aeromobile e marche	Cessna 152, marche I-PORR.
Data e ora	27 maggio 2005, 13.13 UTC (15.13 ora locale).
Località dell'evento	Aeroporto di Roma Urbe.
Descrizione dell'evento	Atterraggio pesante.
Esercente dell'aeromobile	Aero Club Roma.
Natura del volo	Turismo.
Persone a bordo	Una.
Danni a persone e cose	Crinature e deformazioni dei tubolari del castello motore; rottura del cerchio della ruota anteriore. Incolume il pilota.
Informazioni relative al personale di volo	<p>Pilota, maschio, 20 anni, licenza di pilota privato di velivolo PPL(A) rilasciata il 6.8.2004, in corso di validità; abilitazione SE Piston (land) in corso di validità; fonia in lingua italiana. Ultima visita medica di II classe effettuata il 16.7.2003, in corso di validità; obbligo di lenti correttive.</p> <p>Ore di volo totali: 87h 11', di cui circa 10h su I-PORR.</p>
Informazioni relative all'aeromobile ed al propulsore	<p>I-PORR, velivolo ad ala alta e carrello triciclo, costruito nel 1978 dalla Cessna Aircraft Corp.; peso massimo al decollo 760 kg, velocità di crociera 111 nodi.</p> <p>Immatricolato nel 1990, certificato di nav

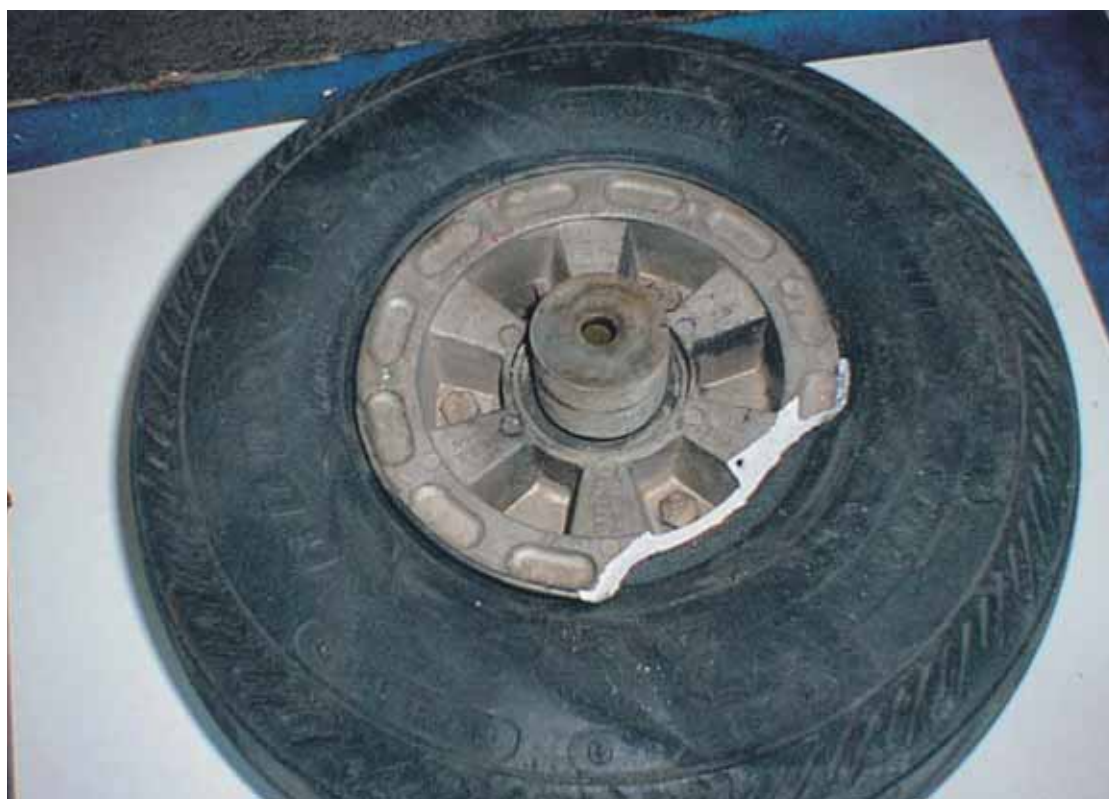
Foto 1

Rottura del cerchio anteriore.

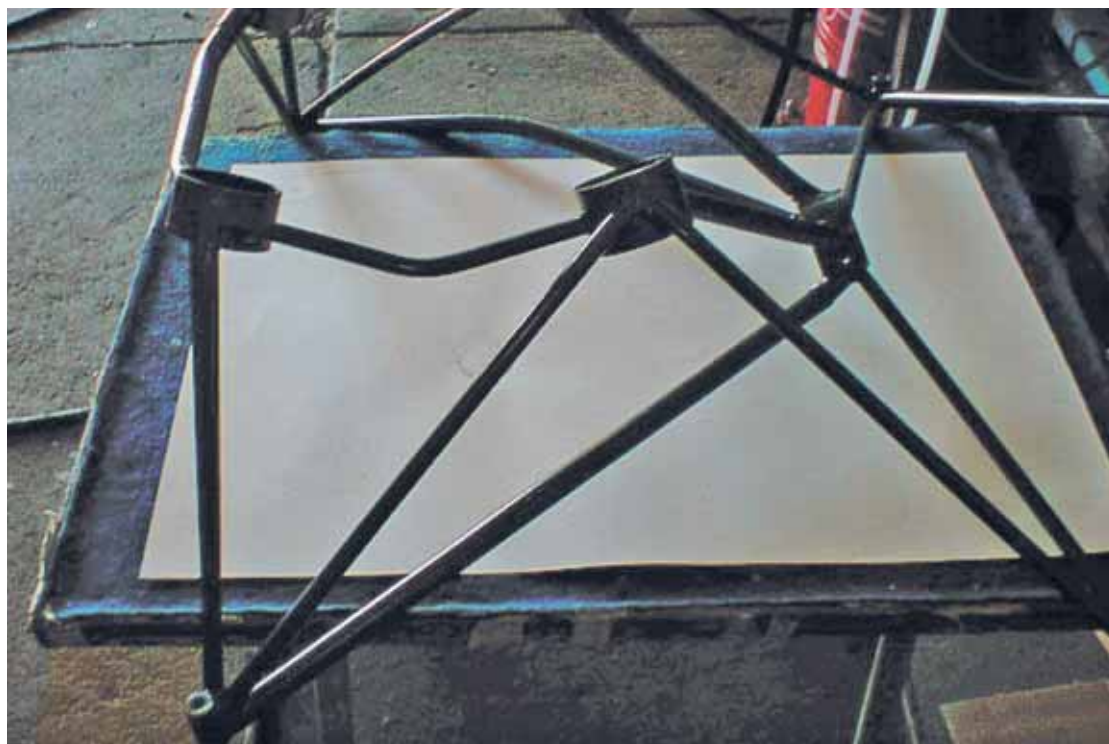
Foto 2

Deformazione del castello motore.

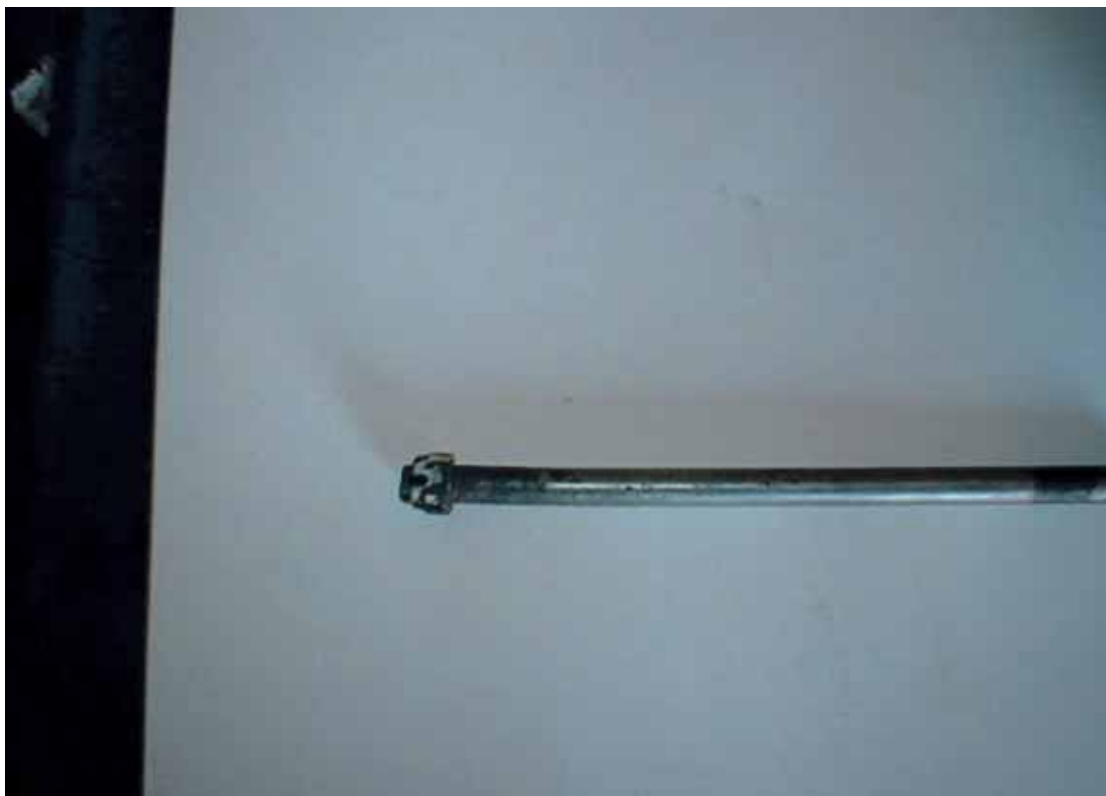
Foto 3

Deformazione dell'asse ruota.
