## **RELAZIONI D'INCHIESTA**

**Incidente Cessna 172 N, marche I-PVLC, lago di Como, 25.6.2005**

## **INCIDENTE a/m Cessna 172 N, marche I-PVLC (N. A/13/05)**

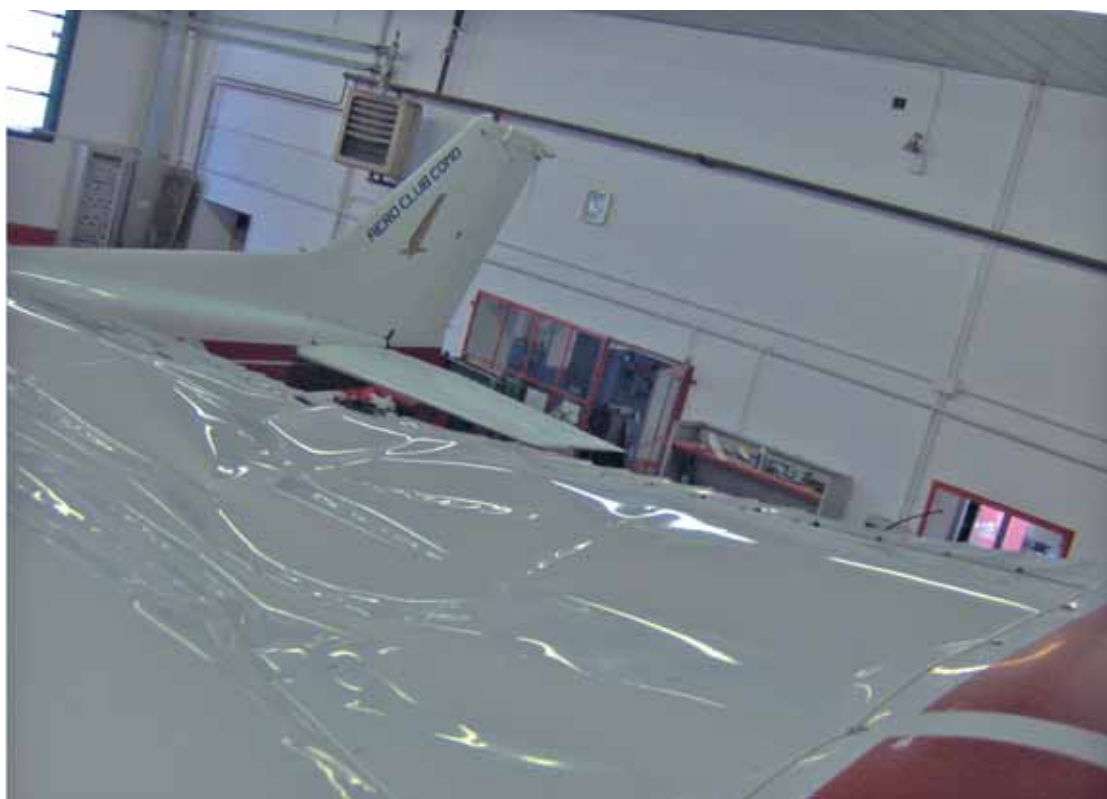
Foto 1

Danni all'ala sinistra.

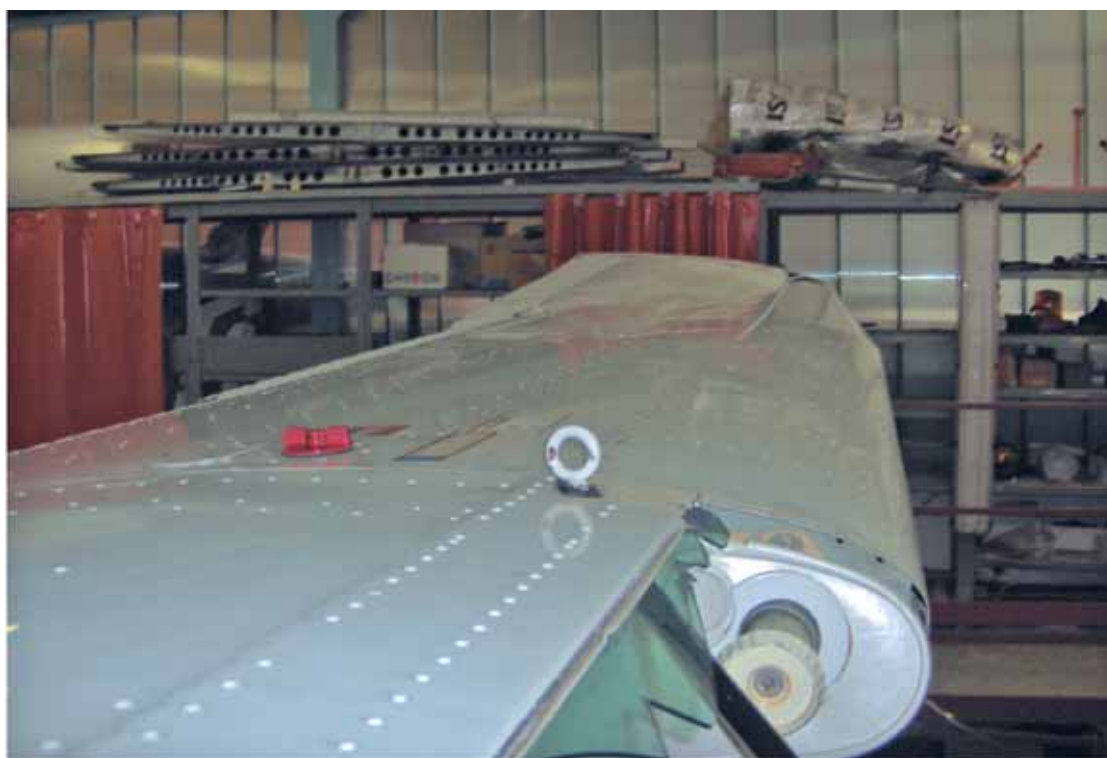
Foto 2

Danni all'ala sinistra.
