## **RELAZIONI D'INCHIESTA**

**Incidente Robin CAP 10 B, marche I-IZAJ, aeroporto di Viterbo, 21.4.2005**

AGENZIA NAZIONALE  
PER LA SICUREZZA DEL VOLO

## **INCIDENTE a/m Maule MX7-235, marche I-GIUN (N. A/14/05)**

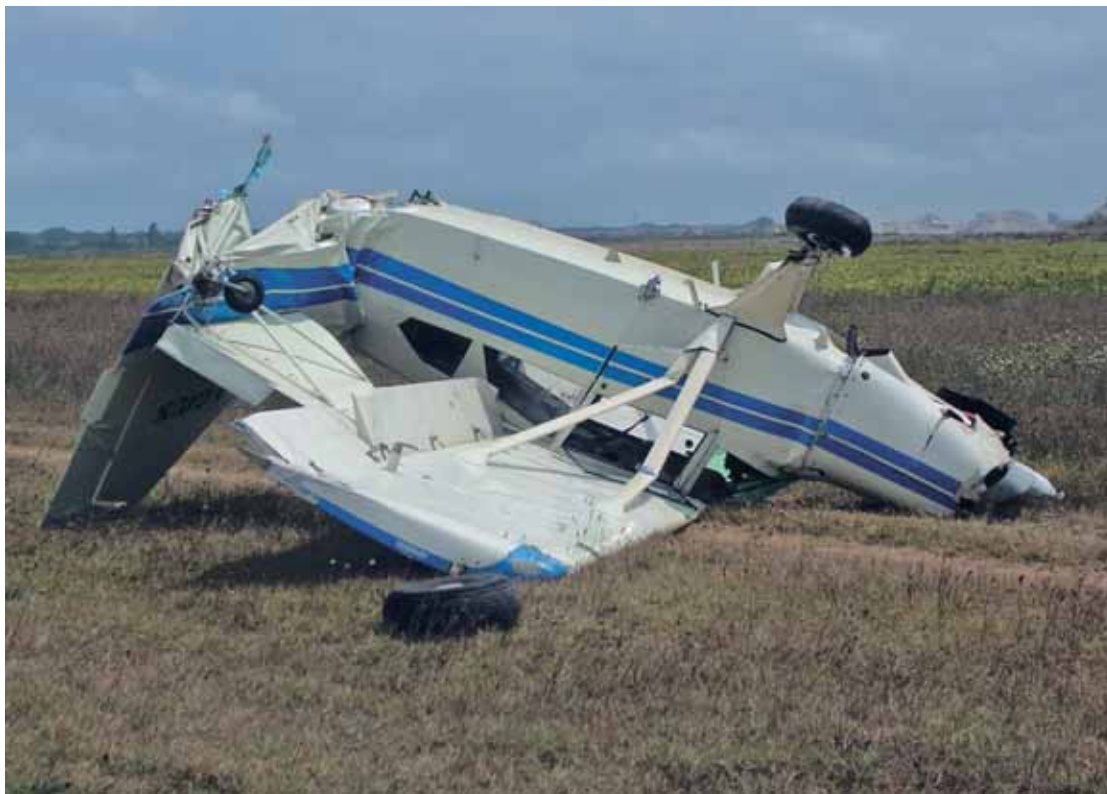
Foto 1

Dalle evidenze raccolte, non sono emersi elementi tali da sollevare dubbi sullo stato di aeronavigabilità dell’a/m e pertanto si può escludere il fattore tecnico come causa e/o fattore causale dell’evento. La causa dell’incidente è da individuare nella perdita di controllo del mezzo, da parte del pilota, durante la fase di decelerazione al suolo, dovuta alla scarsa prontezza del pilota nel contrastare la naturale tendenza al cappottamento ed alla limitata stabilità direzionale del velivolo biciclo. Al verificarsi dell’incidente hanno contribuito in modo rilevante sia la presenza di vento a raffica nella zona (fattore ambientale), sia la limitata esperienza del pilota su velivoli a carrello biciclo (fattore umano).

Velivolo cappottato fuori pista.

**Testo:** considerare la possibilità di inserire, all'interno dei programmi istruzionali per il conseguimento delle licenze di pilotaggio di velivoli, l'indicazione di uno specifico addestramento su velivoli a carrello biciclo.

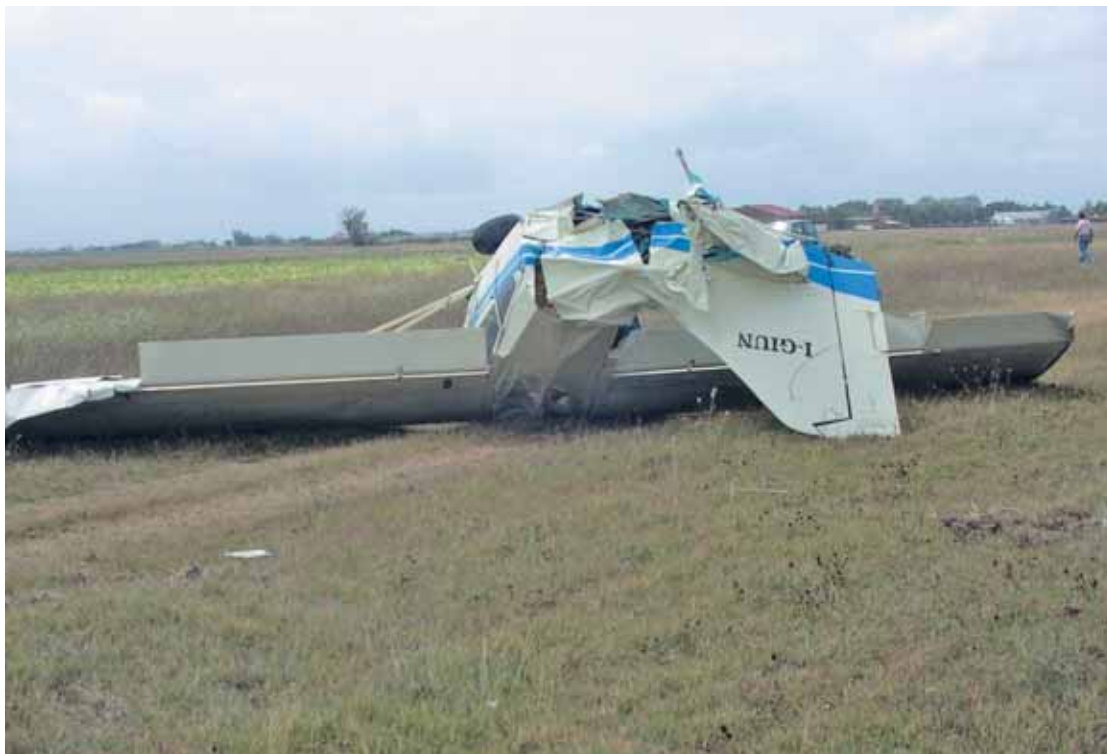
Foto 2

Velivolo cappottato fuori pista.
