RELAZIONI D'INCHIESTA

Incidente Antonov An-124, marche UR-82029, aeroporto di Roma Fiumicino, 18.6.2003

AGENZIA NAZIONALE
PER LA SICUREZZA DEL VOLO

INCIDENTE a/m Antonov An-124, marche UR-82029 (A/16/05)

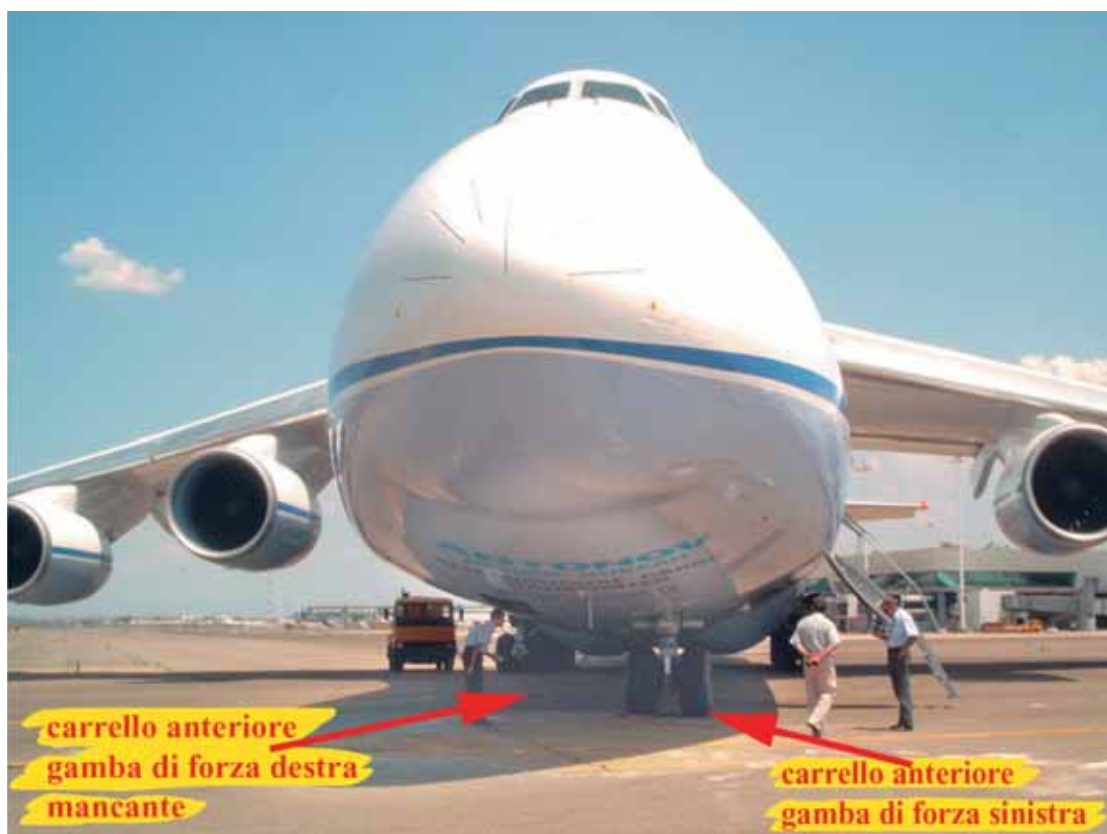
Foto 1

L'esame dell'aeromobile da parte dell'investigatore incaricato avveniva nel primo pomeriggio del giorno 19.6.2003, dopo che lo stesso era già stato liberato dal carico e configurato per il volo di trasferimento (Allegato "B", foto 1).

Aeromobile sul luogo dell'incidente.

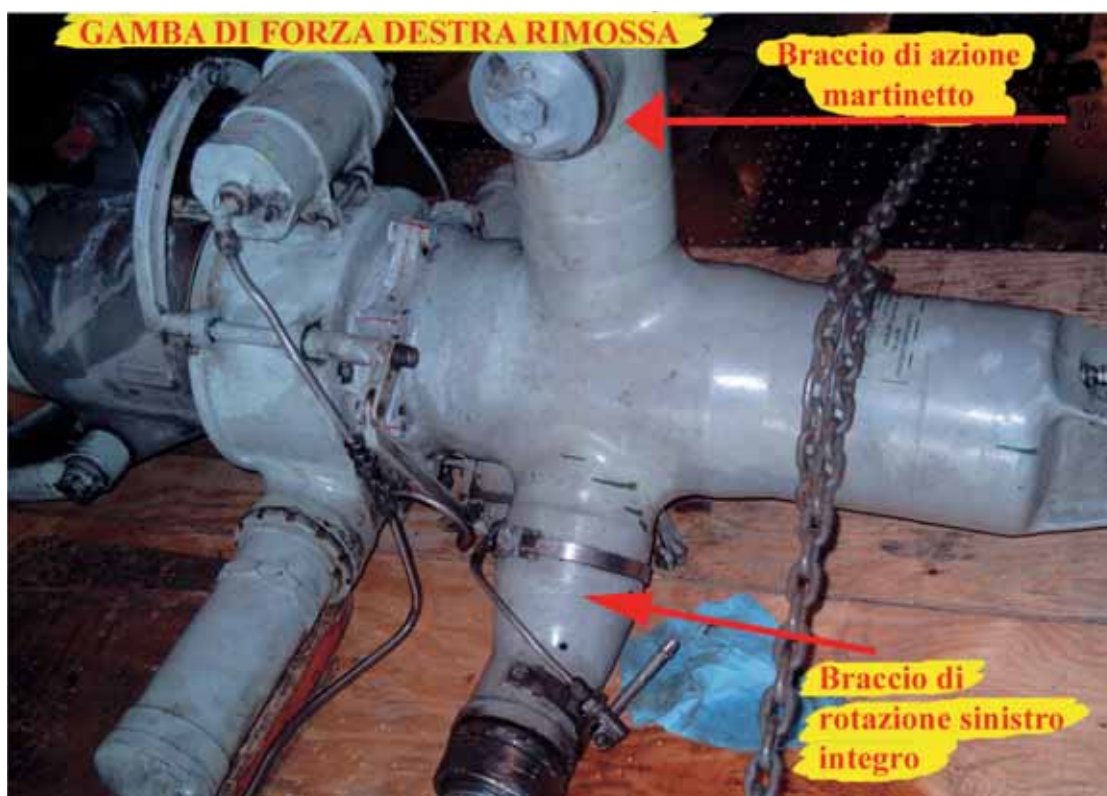
Foto 2

La gamba di forza destra del carrello anteriore, rimossa dal proprio alloggiamento, era già stata sistemata nel vano di carico unitamente al portellone destro (foto 2).

Gamba di forza carrello.

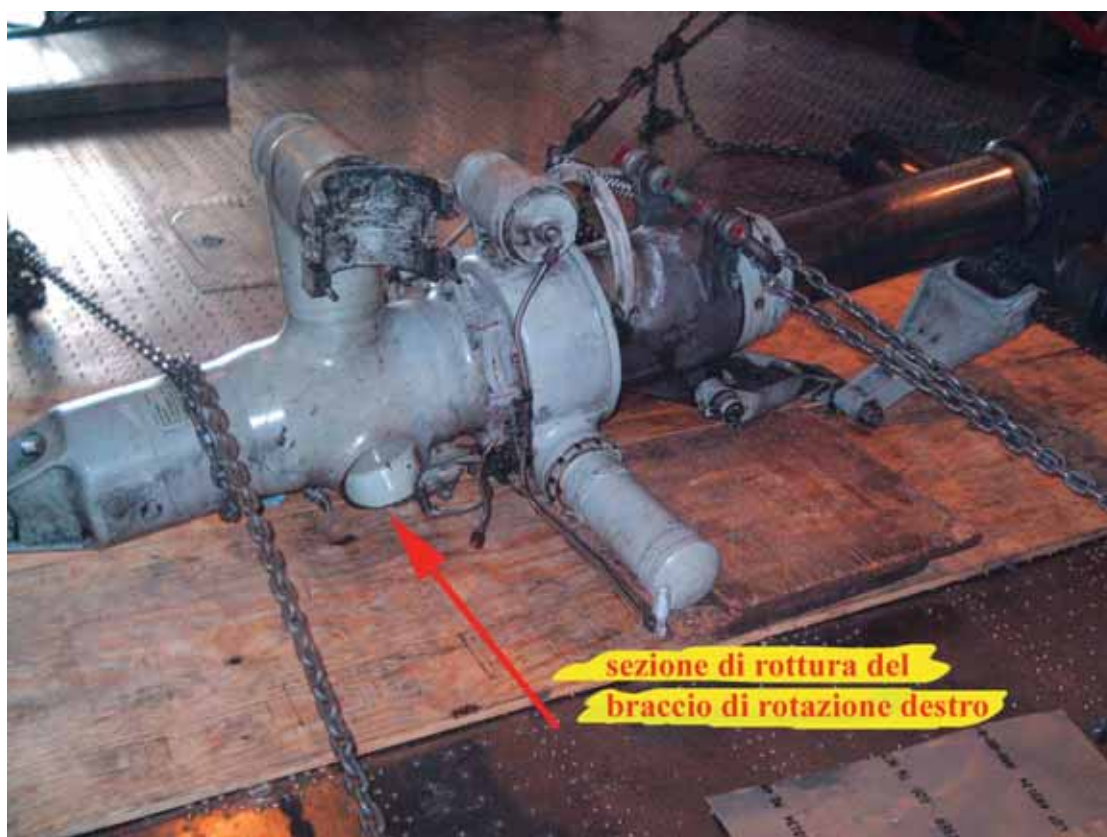
Foto 3

L'esame della stessa evidenziava il distacco del braccio di rotazione destro con sezione di rottura a forma di corona circolare (foto 3 e 4).

Gamba di forza carrello lato rottura.

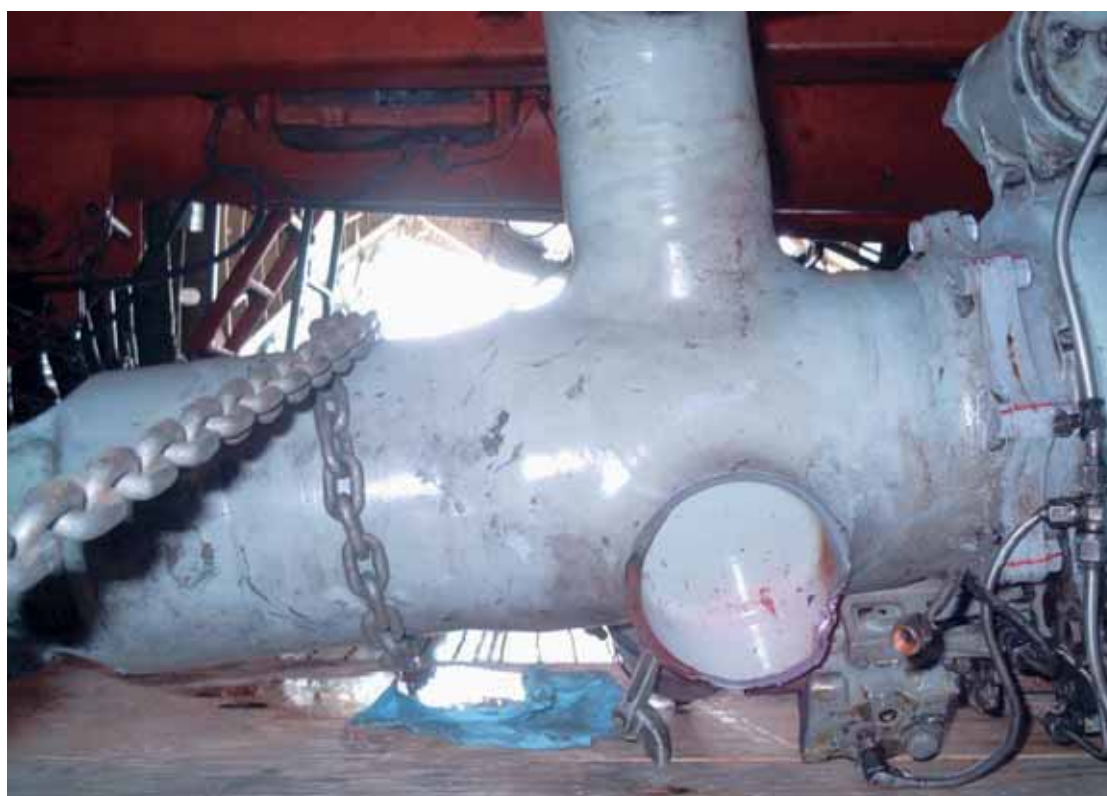
Foto 4

Sezione di rottura braccio di rotazione destro

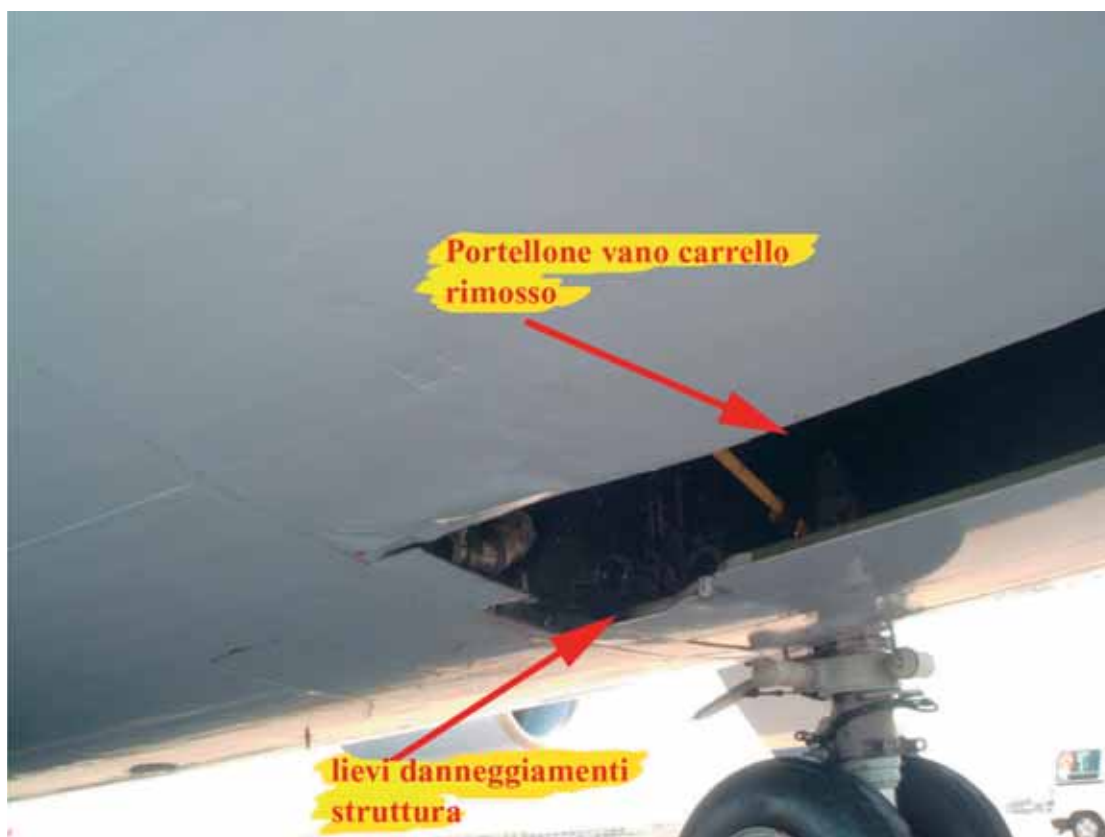
Foto 5

- assenza del portellone destro e della relativa gamba di forza;
- lievi danneggiamenti della struttura fusoliera tra le due gambe di forza (foto 5);
- supporto di fusoliera sinistro della gamba di forza deformato e danneggiato (foto 6);
- supporto di fusoliera destro della gamba di forza integro ma con ancora in sede il troncone del braccio di rotazione destro distaccato dalla gamba di forza (foto 6);
- martinetto di azionamento scollegato dalla gamba di forza e fissato alla struttura con funi di vincolo provvisorie;
- tubazioni idrauliche e cablaggi vari scollegati dai rispettivi connettori sulla gamba di forza e fissati in maniera provvisoria alla struttura velivolo;
- presenza di olio idraulico sull'asfalto sotto il vano carrello;
- leggeri danneggiamenti dell'asfalto in prossimità delle ruote carrello anteriore.

Vano gamba di forza carrello anteriore destro portellone.

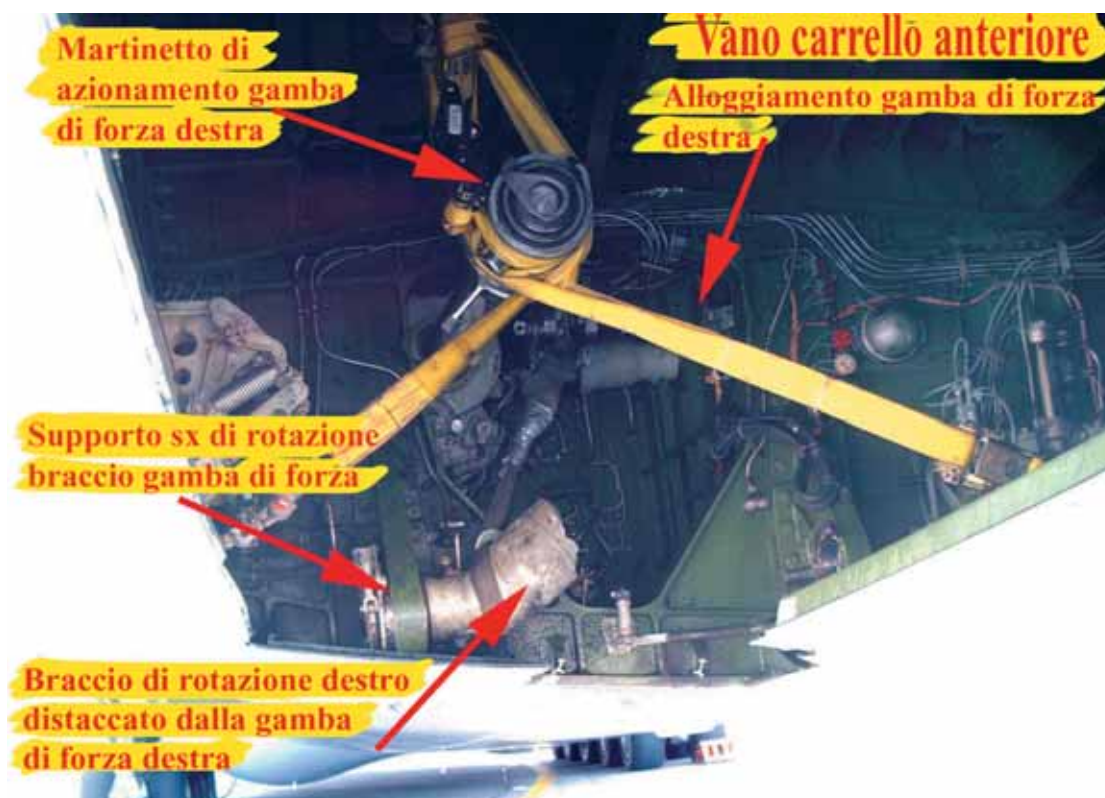
Foto 6

Vano gamba di forza carrello anteriore destro.

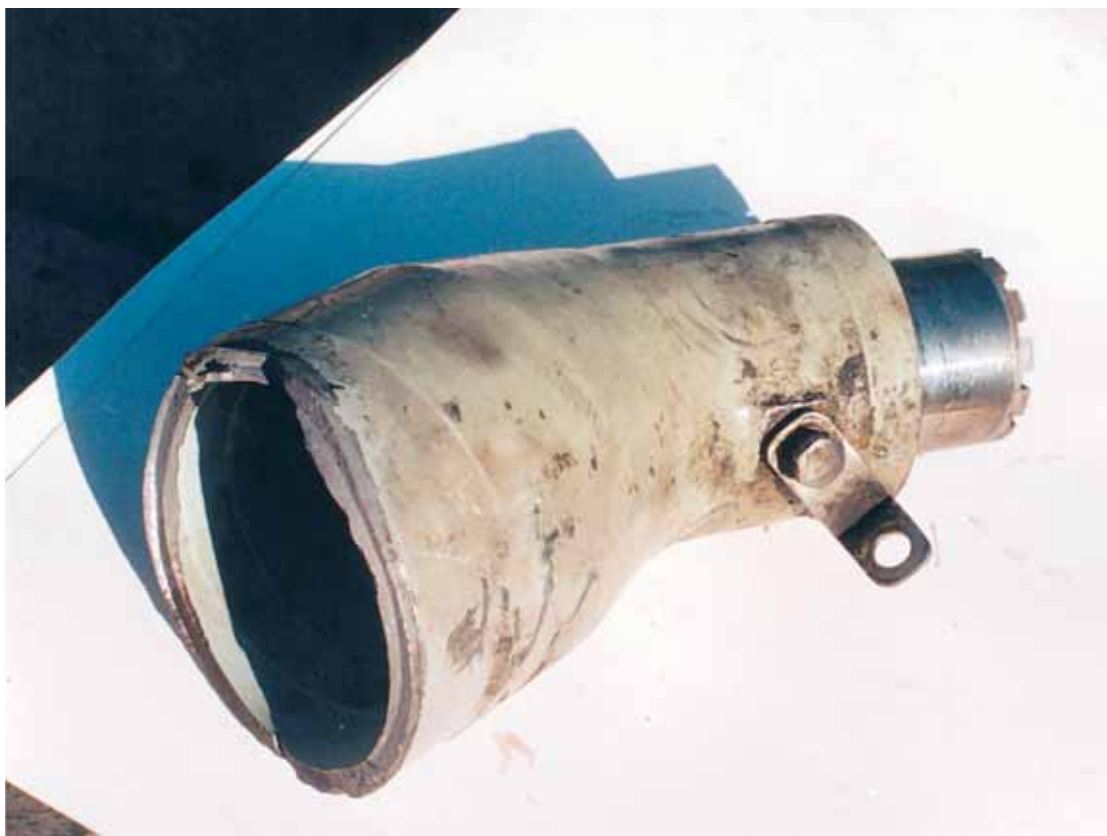
Foto 7

L'investigatore incaricato dell'Agenzia ha richiesto all'equipaggio la rimozione del troncone del braccio di rotazione, ancora in sede nel rispettivo supporto di fusoliera, al fine di poterlo trattenerne per un più approfondito esame di dettaglio (foto 7).

- corpo troncoconico con sezione cava e zona di rottura a corona circolare del diametro esterno di circa 150 millimetri per uno spessore di circa 15 millimetri (foto 7);
- zona di rottura caratterizzata da quattro aree contraddistinte da differenti caratteristiche morfologiche (foto 8).

Tronccone braccio di rotazione.

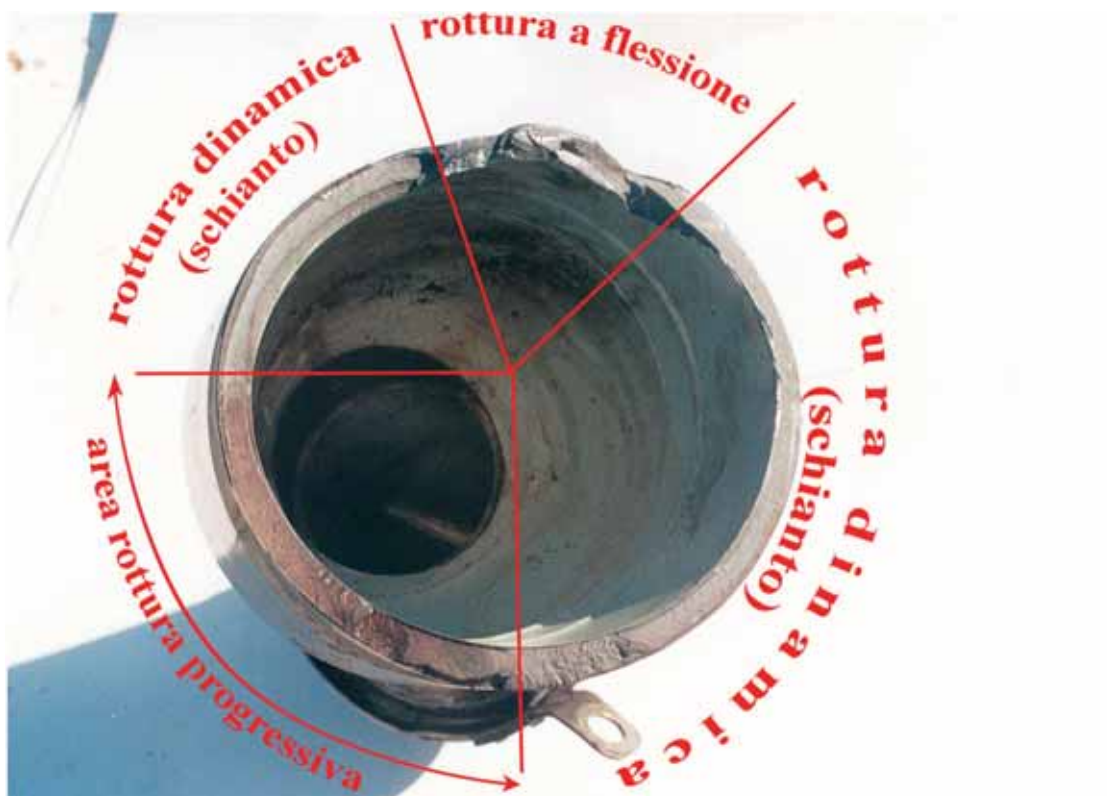
Foto 8

- colorazione marrone scuro della superficie di rottura per presenza di depositi superficiali. La colorazione presenta una graduale attenuazione della propria intensità dal centro del settore verso i due estremi;
- assenza di deformazioni plastiche del materiale;
- presenza di numerose linee di arresto tipiche della progressione ciclica di una rottura a fatica.

L'insieme di questi elementi caratterizza un processo di rottura a fatica innescato da fenomeni di "tensocorrosione" sulla superficie esterna del braccio di rotazione.

L'insieme di questi elementi caratterizza un processo di rottura di tipo istantaneo con elevata velocità di propagazione (schianto).

La quarta area, priva di depositi superficiali, interessa un settore di circa 45° della corona circolare e presenta una superficie molto irregolare, con bordi frastagliati ed ampie deformazioni di tipo plastico del materiale.

L'insieme di questi elementi caratterizza un processo di rottura a flessione avvenuto con gradualità e bassa velocità di propagazione.

Aree caratteristiche della sezione di rottura.

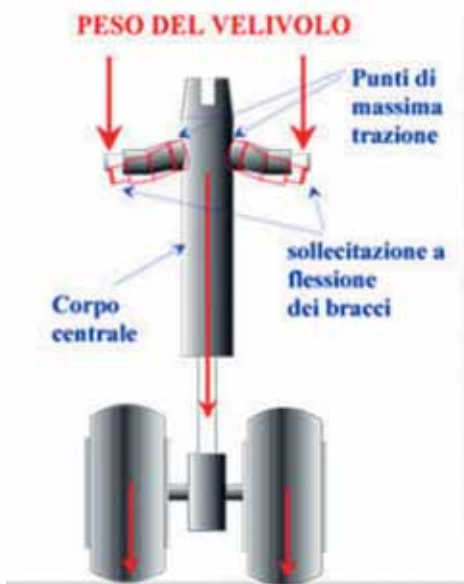
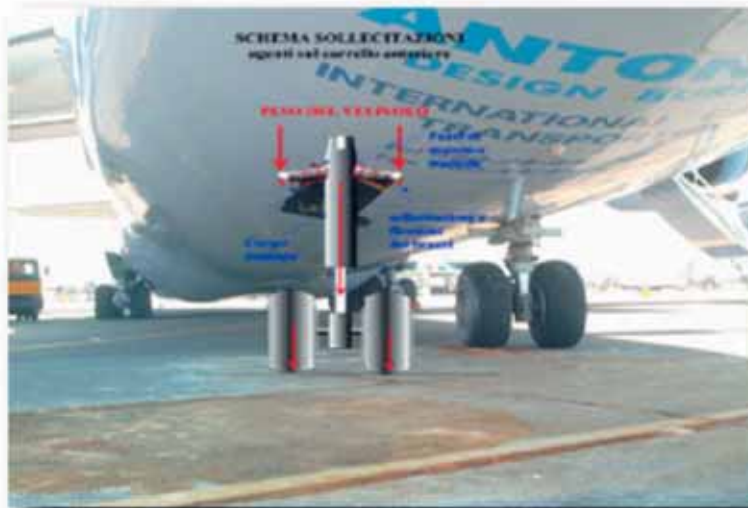
SCHEMA SOLLECITAZIONI agenti sul carrello anteriore

Con carrello esteso e velivolo poggiato al suolo, il peso del velivolo si scarica sulla gamba di forza, attraverso i due bracci di rotazione così come illustrato nello schema in Allegato “C”.

Dal punto di vista delle sollecitazioni in gioco i due bracci sono assimilabili a due mensole incastrate e sollecitate ciclicamente a flessione durante gli atterraggi ed i movimenti al suolo dell’aeromobile.

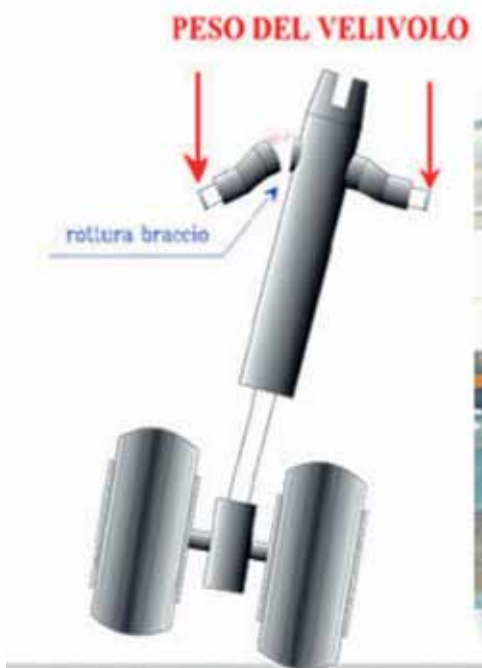
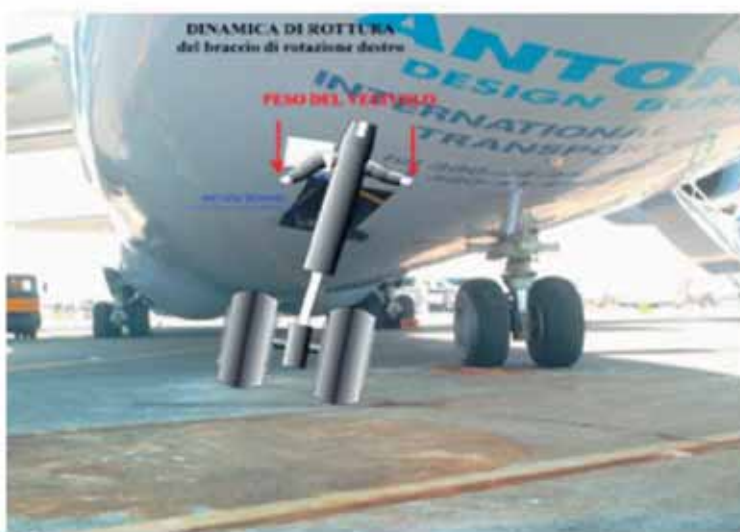
DINAMICA DI ROTTURA del braccio di rotazione destro

L’esame al microscopio di questa prima area ha evidenziato dei microcrateri di corrosione sulla superficie esterna del braccio di rotazione in corrispondenza del tratto maggiormente sollecitato a trazione (Allegato “D”).

Dai microcrateri si dipartono delle microaree di propagazione della corrosione e rotture intergranulari che confluiscono fino a formare una unica area di propagazione.

I microcrateri di corrosione, rilevabili sulla superficie esterna del braccio di rotazione, hanno agito da concentratori di sollecitazioni innescando la formazione di microrotture intergranulari (tensocorrosione) con conseguente formazione di una macrocricca di avanzamento della rottura.

La rottura, avanzando ad ogni applicazione ciclica del carico (atterraggi e movimenti al suolo del velivolo), ha ridotto progressivamente la sezione resistente inducendo su di essa sollecitazioni proporzionalmente sempre maggiori (progressione a fatica).

Il cedimento definitivo (schianto) della struttura si è avuto nel momento in cui la residua sezione resistente (circa un quarto della originaria) non è stata più in grado di sopportare le normali sollecitazioni derivanti dai movimenti al suolo del velivolo.

va da un maggiore quantitativo di residui in tale zona rispetto alle due estremità dove invece si rileva una colorazione più tenue conseguente ad un minore quantitativo di residui depositati (allegato "D").

Cedimento a fatica del braccio di rotazione della gamba di forza del carrello anteriore destro, innescato da fenomeni di tensocorrosione del materiale.
