RELAZIONE D'INCHIESTA

**INCIDENTE OCCORSO ALL'AEROMOBILE
Bell 206 B, marche I-BSHV
Località Muzzano fraz. Bagneri (Biella)
20 ottobre 2004**

**AGENZIA NAZIONALE
PER LA SICUREZZA DEL VOLO**

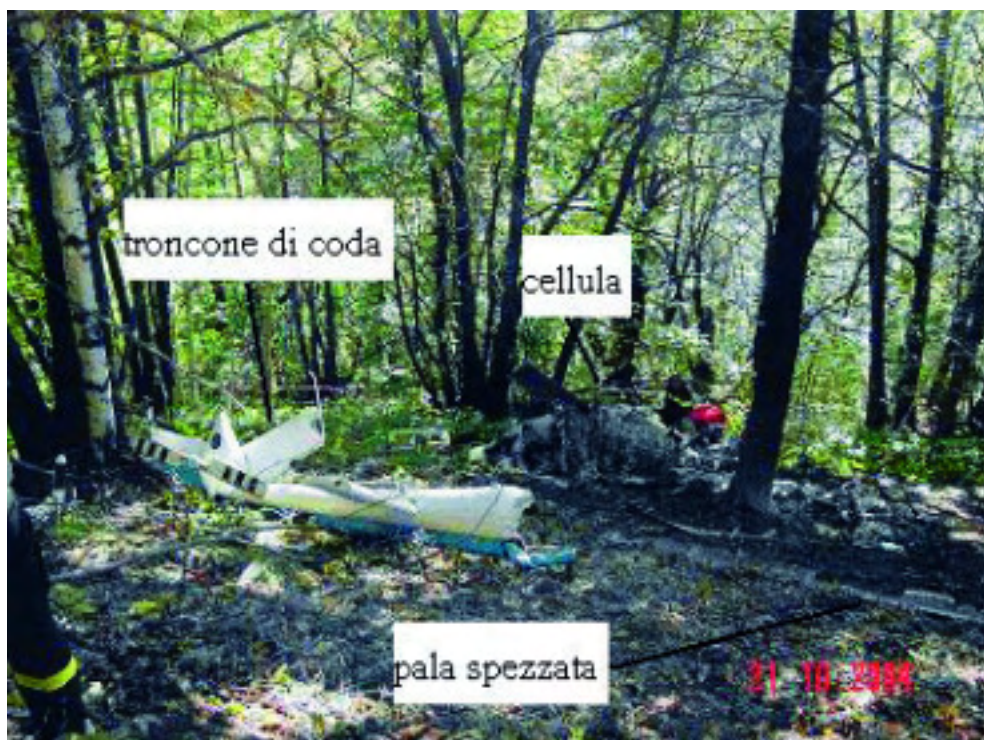
Foto n. 1

L'elicottero è andato completamente distrutto a causa dell'impatto contro il suolo e dell'incendio sprigionatosi. I rottami hanno interessato un'area limitata e ciò consente di escludere l'eventualità che vi sia stata un'avaria strutturale in volo: la trave di coda con il relativo rotore anticoppia bipala, divelta nell'urto, è stata rinvenuta e breve distanza dal corpo centrale della fusoliera, interessato dall'incendio (foto n. 1). La tranciatura abbastanza netta, osservabile sulla coda, e l'assenza di incendio su tale parte fanno ritenere che la coda dell'aeromobile si sia staccata dal resto della struttura quando l'elicottero era ancora in volo, con tutta probabilità per l'impatto contro la vegetazione.

Delle due pale del rotore principale (foto n. 3), una è rimasta conficcata nel terreno ed è stata interessata dall'incendio del corpo fusoliera, l'altra si è spezzata ed è stata ritrovata, con evidenti fessurazioni causate, con tutta probabilità, dallo stesso incendio (foto n. 4), in posizione intermedia, tra il troncone di coda ed i resti carbonizzati della cellula (foto n. 1).

L'elicottero, nel precipitare, ha creato un vero e proprio “varco” all'interno della vegetazione (foto n. 8). Si noti, nell'angolo inferiore sinistro della foto n. 8, il relitto del troncone di coda (visibile, da un'altra angolazione, nella foto n. 1); la disposizione dei due resti principali dell'aeromobile (trave di coda e cellula carbonizzata), poco distanti e situati al di sotto di una parte di vegetazione che riporta chiari segni di impatto, induce a ritenere che l'elicottero si sia trovato a volare molto basso, in prossimità delle cime degli alberi ed abbia subito il tranciamento della coda, con annesso rotore anticoppia, per l'impatto contro la vegetazione; in conseguenza di ciò,

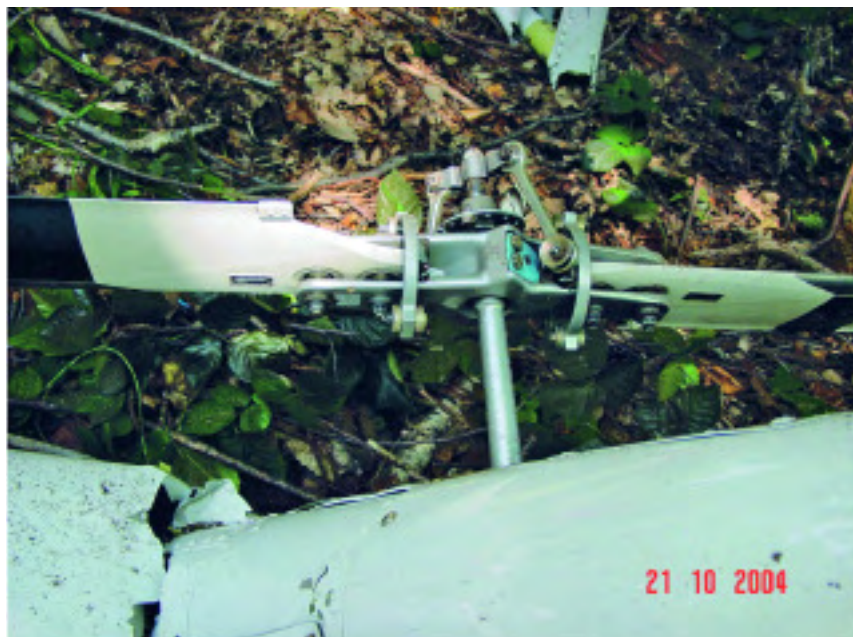
Foto n. 2

I meccanismi del rotore anticoppia, così come le sue pale, sono risultati intatti (foto n. 2).

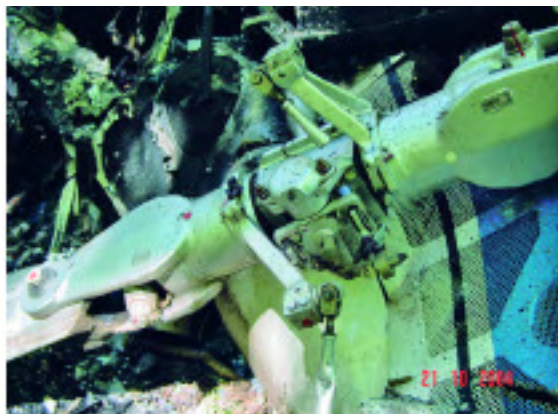
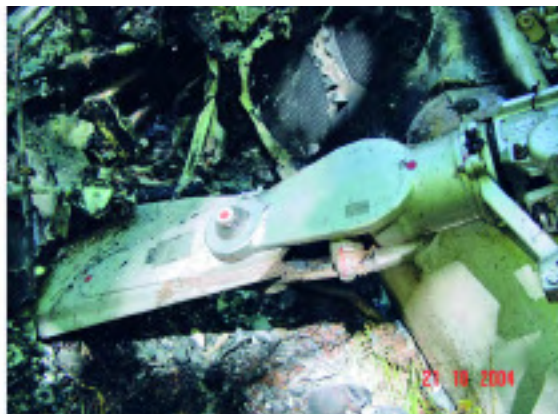
Anche gli ingranaggi del rotore principale sono risultati intatti (foto n. 5a, n. 5b).

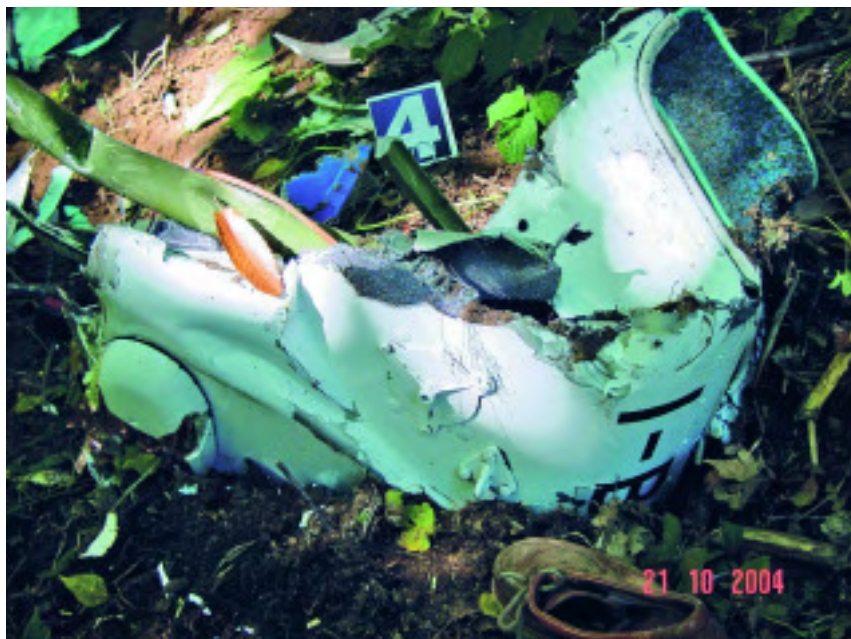
Foto n. 6

Il muso dell'elicottero, riconoscibile dalle prime due lettere delle marche di immatricolazione (I-B), è stato ritrovato conficcato nel terreno (foto n. 6).

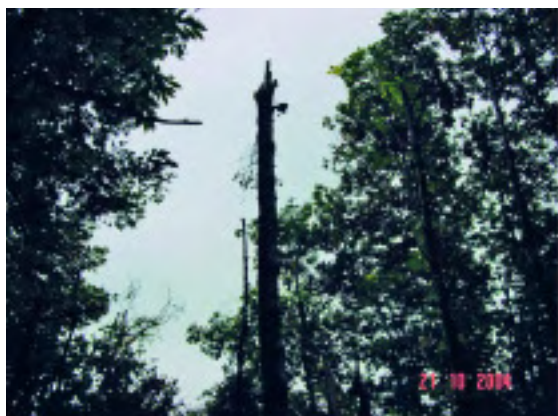
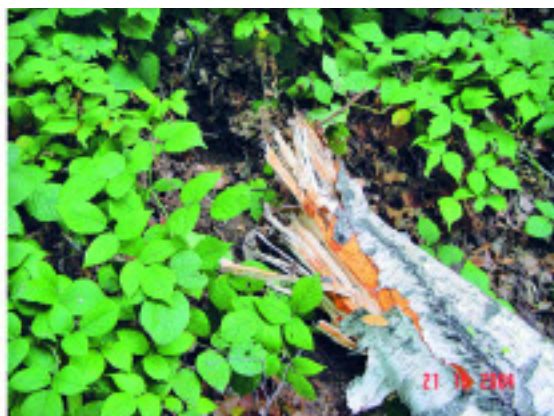
Le fronde degli alberi, nell'area dell'incidente, sono state recise nell'impatto; in particolare, un albero di alto fusto è stato spezzato e sono stati rinvenuti parecchi tronchi lignei recisi, insieme ai resti dell'elicottero (foto n. 7a, n. 7b).

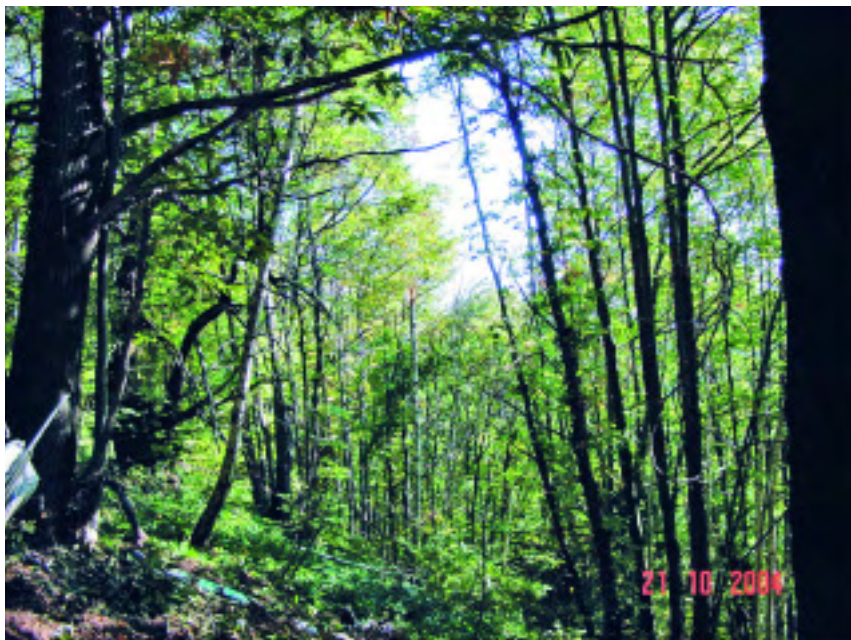
Foto n. 8

la cellula, ormai priva di controllo, è precipitata anch'essa al suolo, incendiandosi. In effetti, due testimoni hanno dichiarato di aver visto l'elicottero volare molto basso vicino alle piante ed uno di essi ha anche dichiarato di aver sentito il rumore di rami che si spezzavano.
