# **AGENZIA NAZIONALE PER LA SICUREZZA DEL VOLO**

## **RELAZIONI D'INCHIESTA**

**Incidente DG300 ELAN, marche I-AVAH, Pejo (TN), 22.4.2002**

## INCIDENTE a/m DG300 ELAN, marche I-AVAH (N. A/22/04)

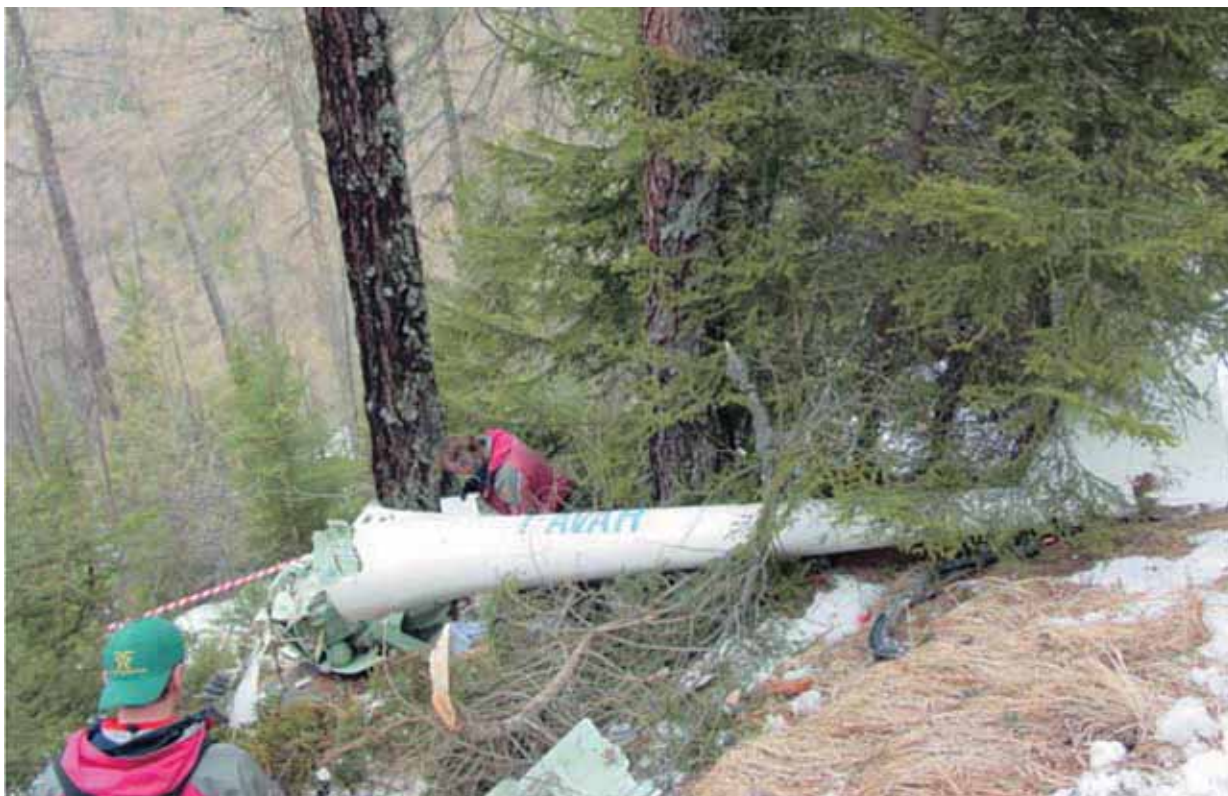
Foto 1

Particolare dell'ala e della zona di impatto.

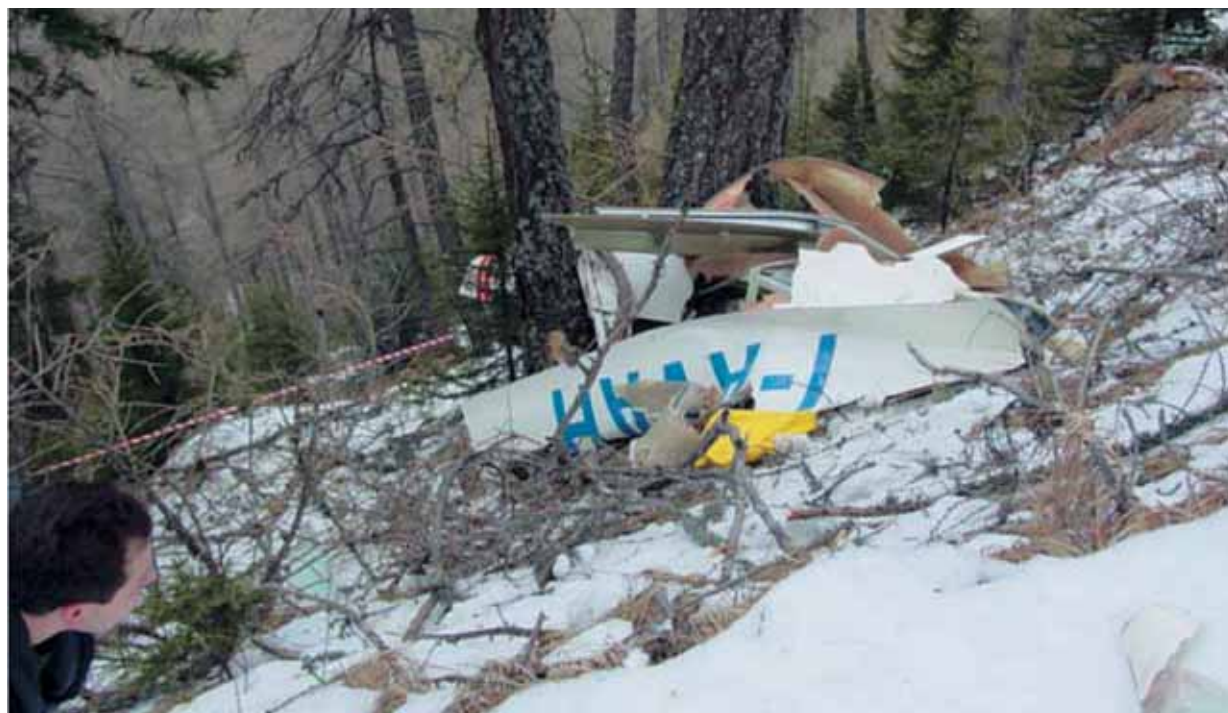
Foto 2

Le evidenze raccolte, in particolare l'assenza di danneggiamenti alla vegetazione circostante e l'assetto picchiato in cui è stato rinvenuto l'a/m (il corpo del pilota era a testa in giù, tra i rottami), testimoniano una traiettoria di caduta pressoché verticale. E', quindi, verosimile che il pilota, nel tentativo di trovare delle correnti ascendenti, abbia impostato delle virate riducendo

Insieme del relitto.
