AGENZIA NAZIONALE PER LA SICUREZZA DEL VOLO

RELAZIONI D'INCHIESTA

N. A/22-29/04

INCIDENTE a/m Rolladen Schneider LS8-18, marche D-1003 (N. A/23/04)

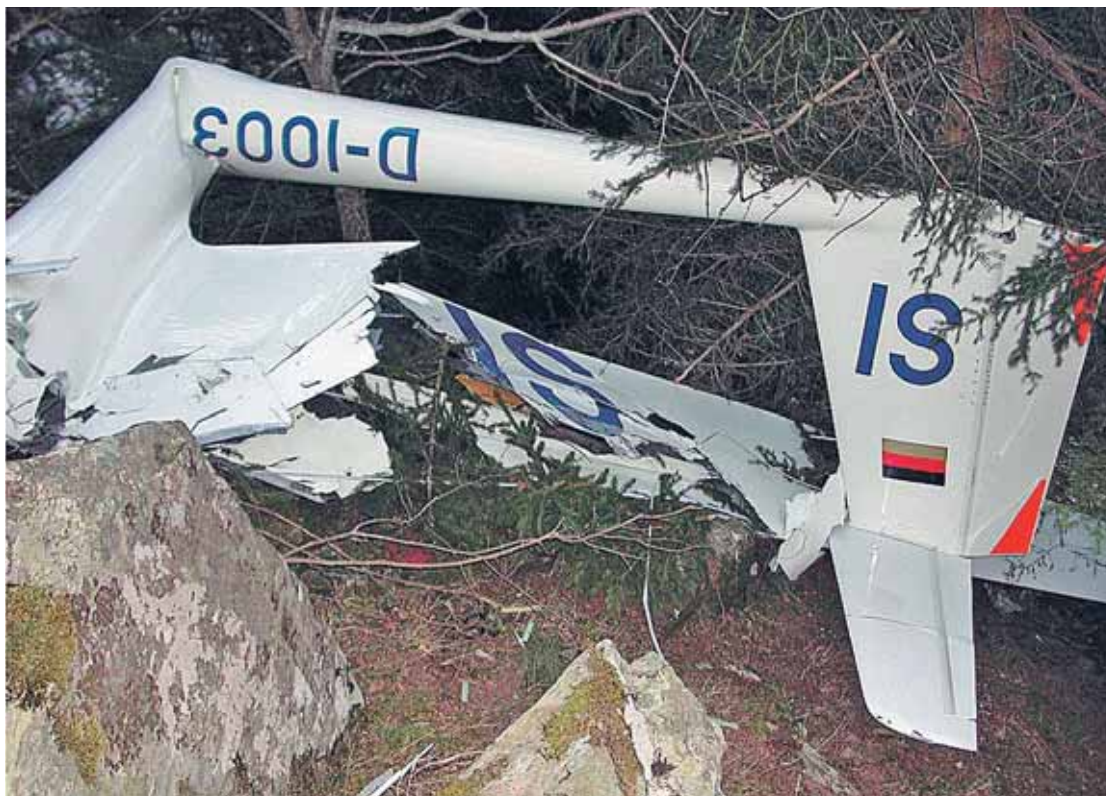
Foto 1

Primo piano della coda.

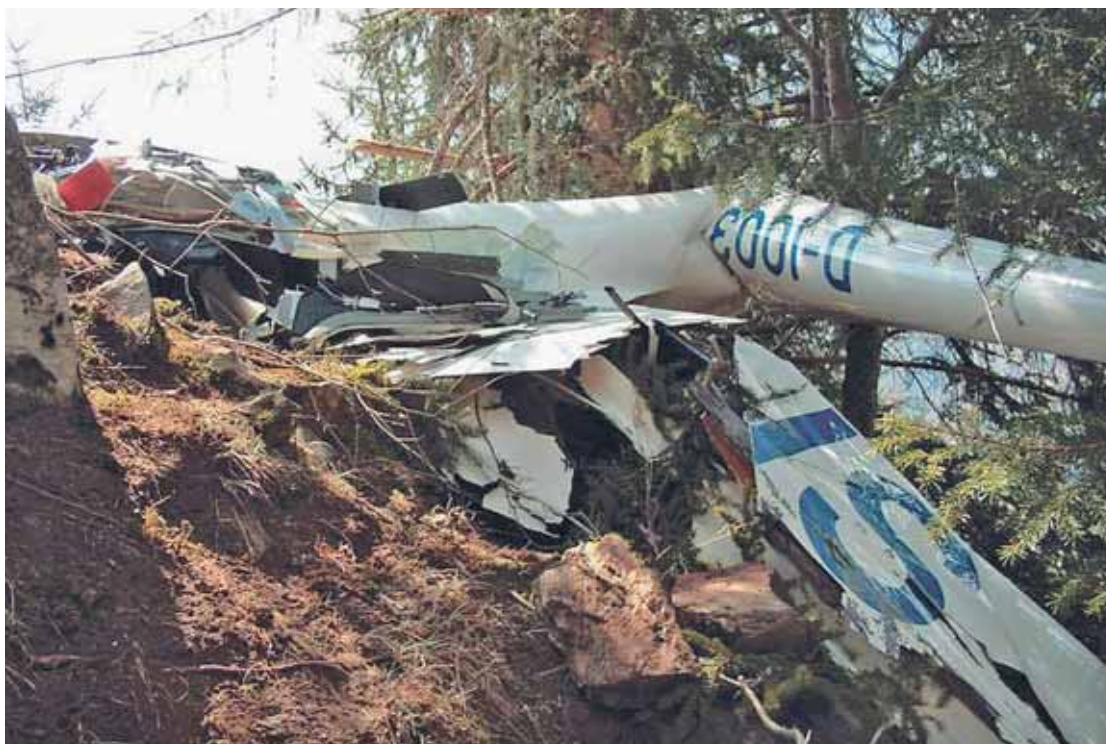
Foto 2

Le evidenze raccolte, in particolare l'assenza di danneggiamenti alla vegetazione circostante e l'assetto capovolto in cui è stato rinvenuto l'a/m, testimoniano una traiettoria di caduta pressoché verticale.

Insieme del relitto.
