AGENZIA NAZIONALE PER LA SICUREZZA DEL VOLO

RELAZIONI D'INCHIESTA

Incidente Cessna 152, marche I-AMCH, aeroporto Cagliari Elmas, 14.12.2001

INCIDENTE a/m CESSNA 152, marche I-AMCH (N. A/24/04)

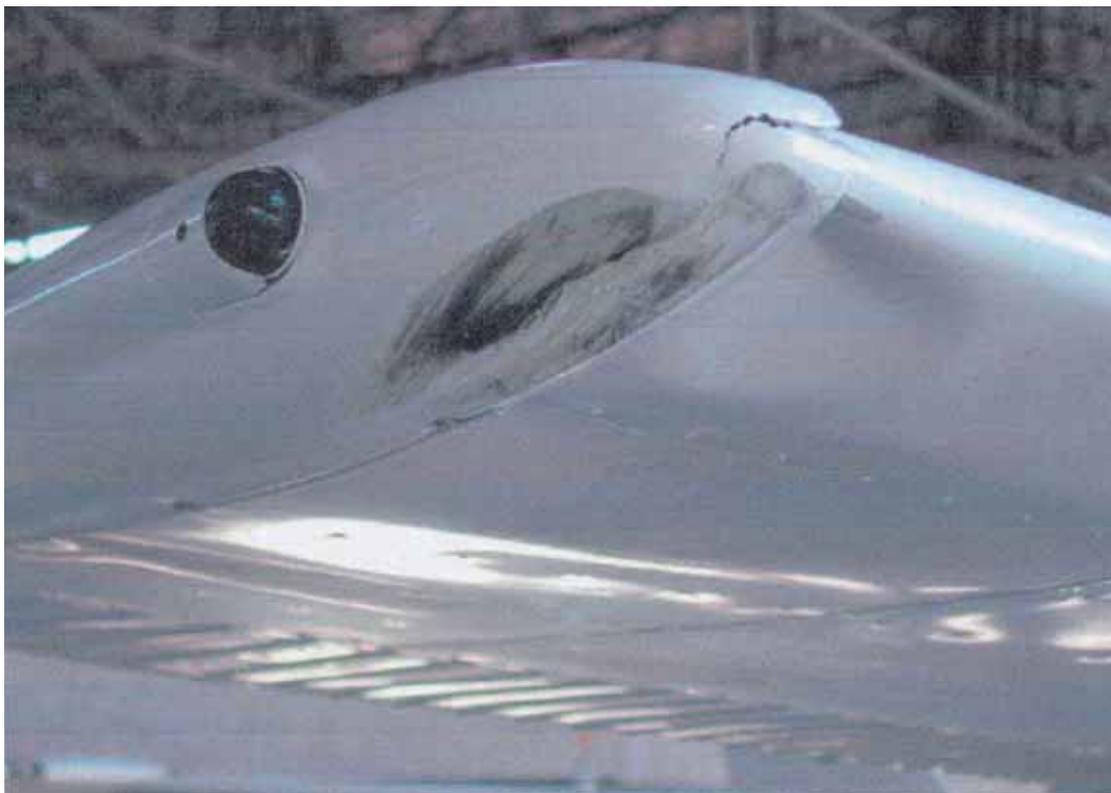
Foto 1

Danni all'estremità alare destra.

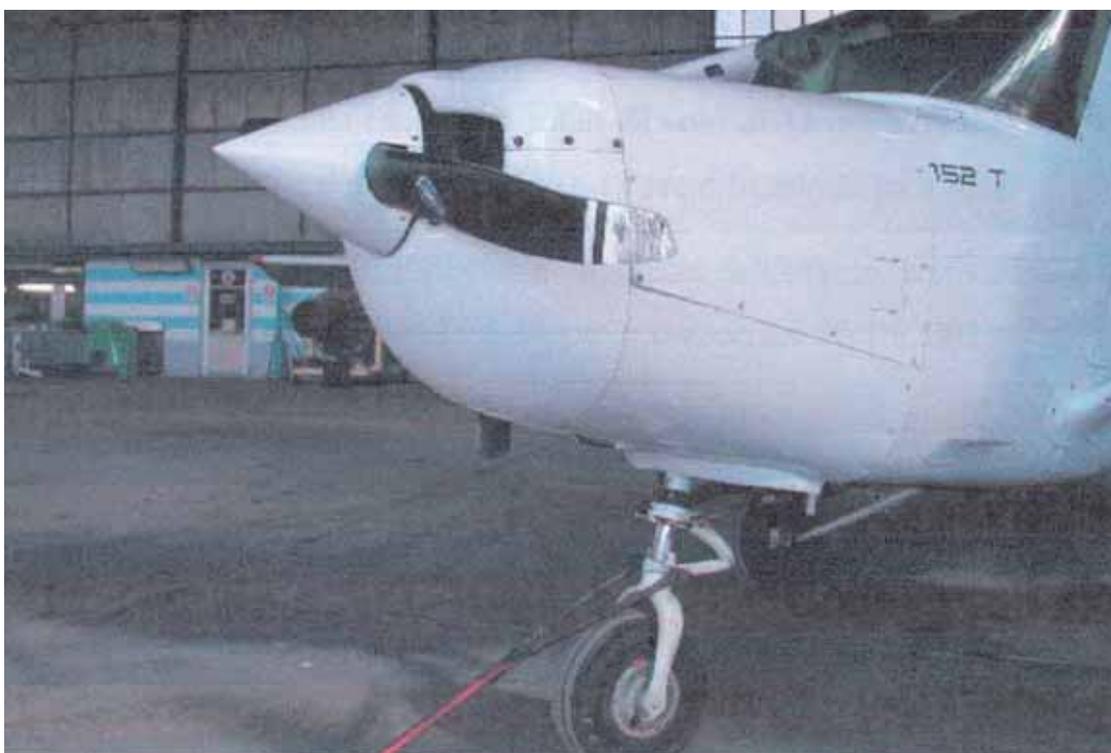
Foto 2

Danni all'elica.
