AGENZIA NAZIONALE PER LA SICUREZZA DEL VOLO

RELAZIONI D'INCHIESTA

N. A/22-29/04

INCIDENTE a/m Schweizer Hughes 269C, marche I-TOGI (N. A/25/04)

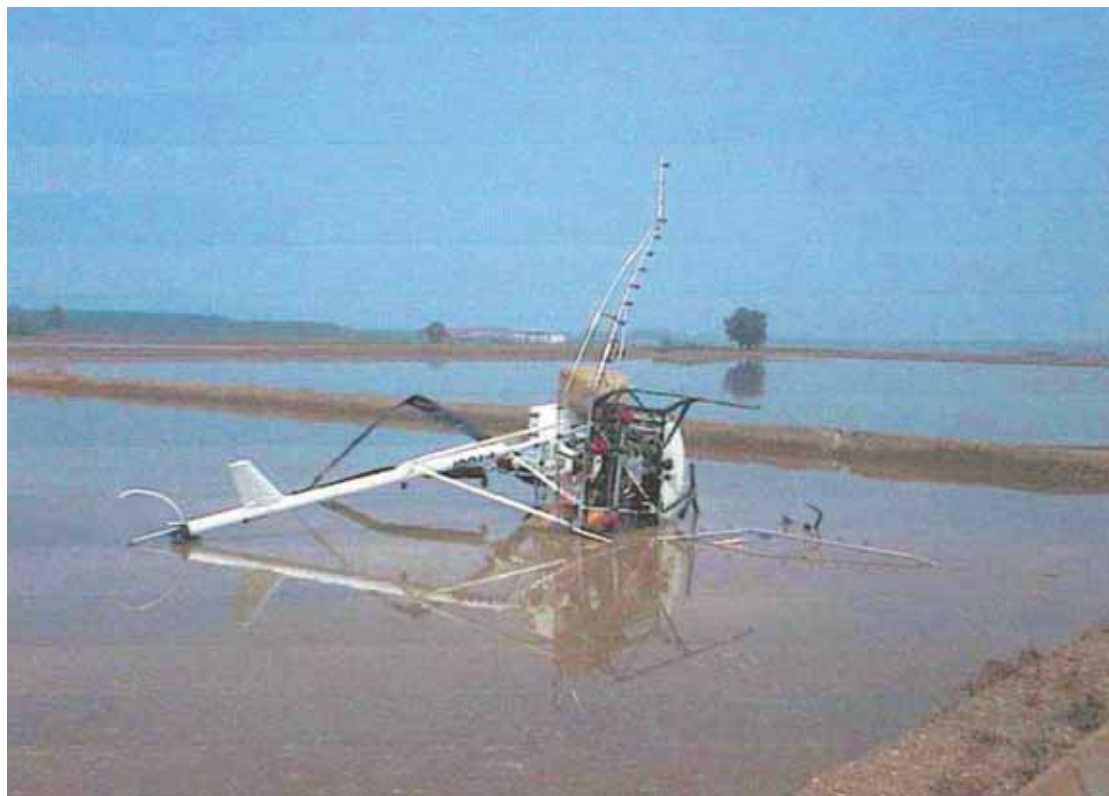
Foto 1

La causa dell'incidente è da attribuire alla collisione dell'elicottero con la linea elettrica; il fattore causale consiste nella mancata visione, da parte del pilota, dei cavi elettrici, a causa della foschia e dei riflessi del sole, come dallo stesso dichiarato. Una più accurata ricognizione dell'area da trattare avrebbe probabilmente potuto evitare l'evento.

Elicottero incidentato.
