AGENZIA NAZIONALE PER LA SICUREZZA DEL VOLO

RELAZIONI D'INCHIESTA

Incidente Aerospatale AS350 B2, marche I-EQUR, Riscone di Brunico (BZ), 18.2.2003

INCIDENTE a/m AS 350 B2, marche I-EQUR (N. A/29/04)

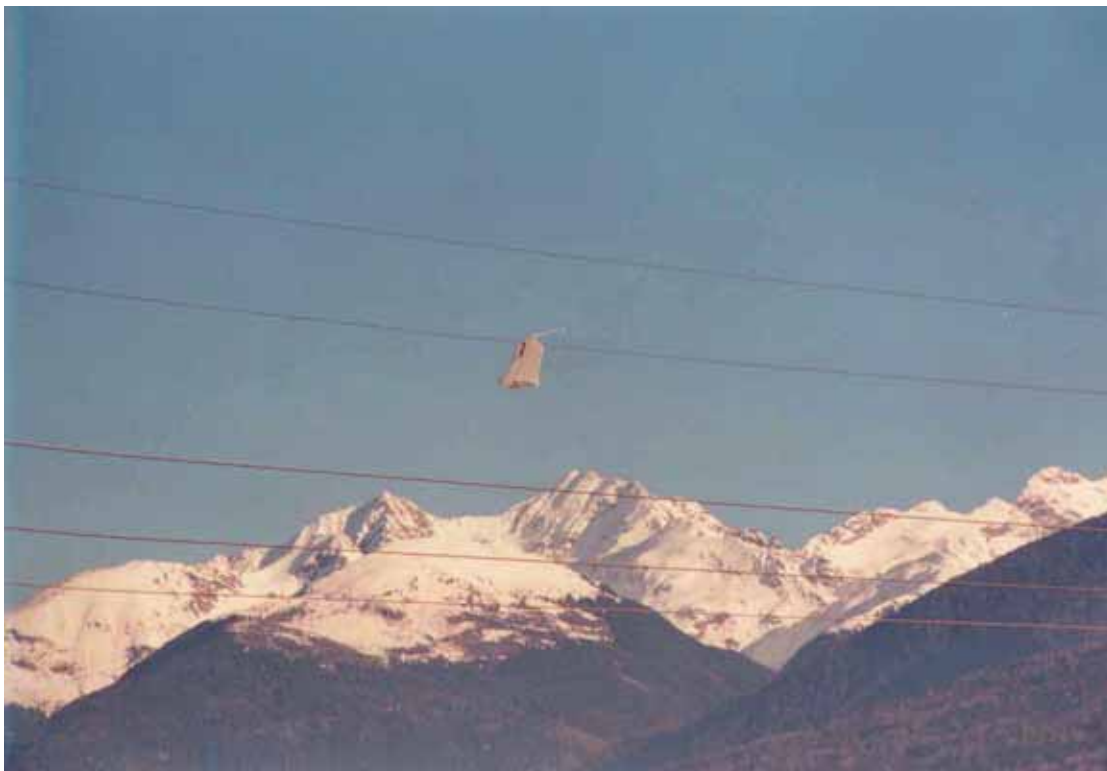
Foto 1

Tipo dell'aeromobile e marche	Elicottero Aerospaziale-Matra AS 350 B2, marche I-EQUR.
Data e ora	18 febbraio 2003, 08.40 UTC (9.40 ora locale).
Località dell'evento	Riscone di Brunico (BZ).
Descrizione dell'evento	Durante l'atterraggio, il piano di coda verticale inferiore impattava contro un cavo elettrico.
Esercente dell'aeromobile	Elifriulia s.r.l., Ronchi dei Legionari (GO).
Natura del volo	Riposizionamento per attività di Trasporto Pubblico Passeggeri.
Persone a bordo	Una.
Danni a persone e cose	<p>Danni all'elicottero:</p> <ul style="list-style-type: none">- <i>carrello d'atterraggio</i>, divaricate le traverse di sostegno del pattino;- <i>cabina</i>, collasso del pavimento, distacco del seggiolino del pilota, distacco del tetto dalla parte posteriore della fusoliera, porte e portellone scorrevole sinistro distaccati dal corpo cabina, montante destro spezzato;- <i>corpo centrale fusoliera</i>, forti deformazioni nella zona ventrale, cedimento puntone barra tirante anteriore destro della trasmissione principale, bagagliai deformati;- <i>coda</i>, stabilizzatore orizzontale deformato con piegatura verso l'alto, piano verticale superiore distaccato, piano verticale inferiore distaccato, rotore di coda distrutto. <p>Il pilota riportava un lieve trauma cranico, contusioni multiple e schiacciamento delle vertebre.</p> <p>Danni al cavo della linea elettrica Brunico-Bolzano, compresa tra i pali n. 98 e n. 99.</p>

La causa dell'incidente è da attribuire all'urto della coda dell'elicottero con la linea elettrica; il fattore causale principale consiste nella mancata visione, da parte del pilota, dei cavi elettrici della linea Brunico-Bolzano, esistenti sulla piana di Brunico. Ha contribuito al verificarsi dell'evento il fatto che il pilota non abbia prestato attenzione alla presenza dei due tralicci, chiaramente visibili, ai bordi del campo d'atterraggio, dai quali avrebbe dovuto dedurre l'esistenza dei cavi elettrici (fattore umano). Ulteriore concausa, riconducibile al fattore umano, è stata la decisione del pilota di effettuare l'atterraggio in direzione opposta a quella di provenienza, cioè contro-sole, in condizioni di visibilità rese ancor più difficili dai riflessi sulla superficie innevata sottostante.

Particolare del piano di coda verticale inferiore, rimasto impigliato nel cavo elettrico.

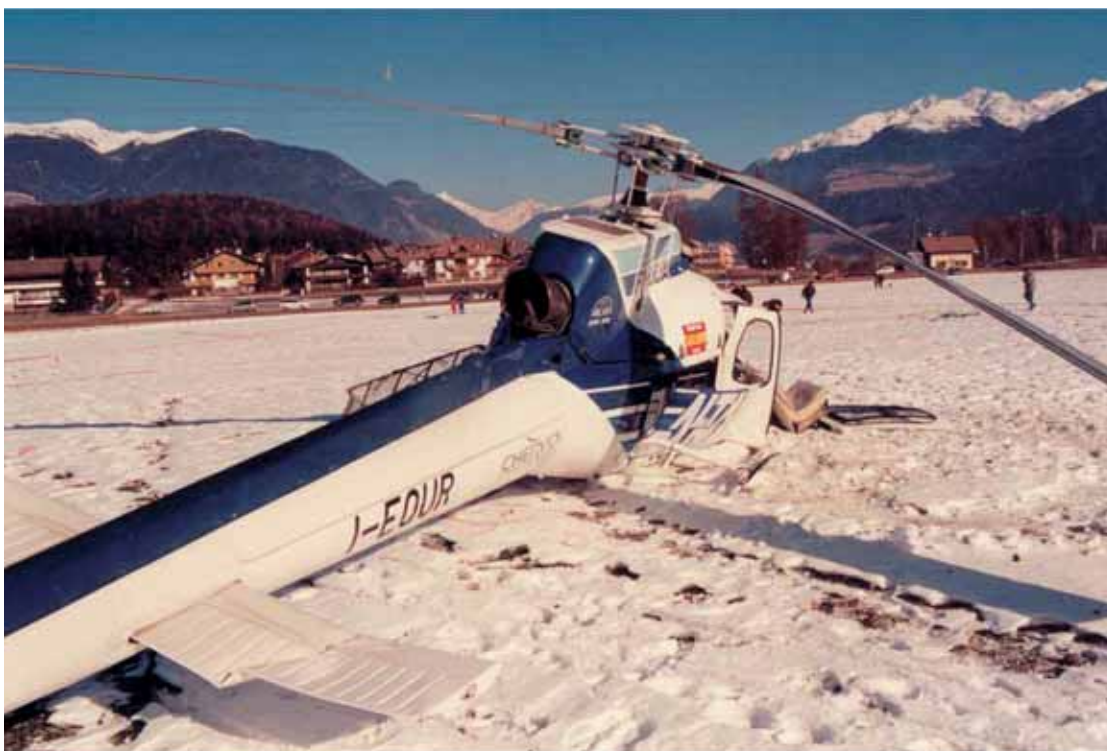
Foto 2

Elicottero incidentato.

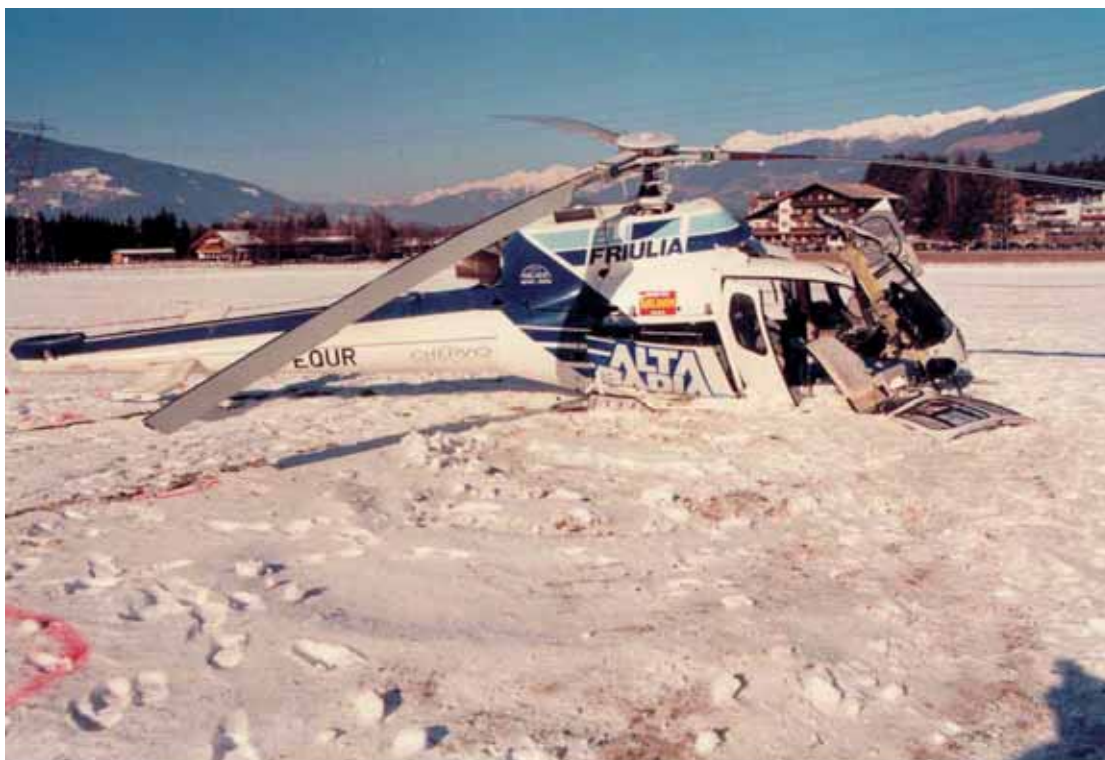
Foto 3

Elicottero incidentato.

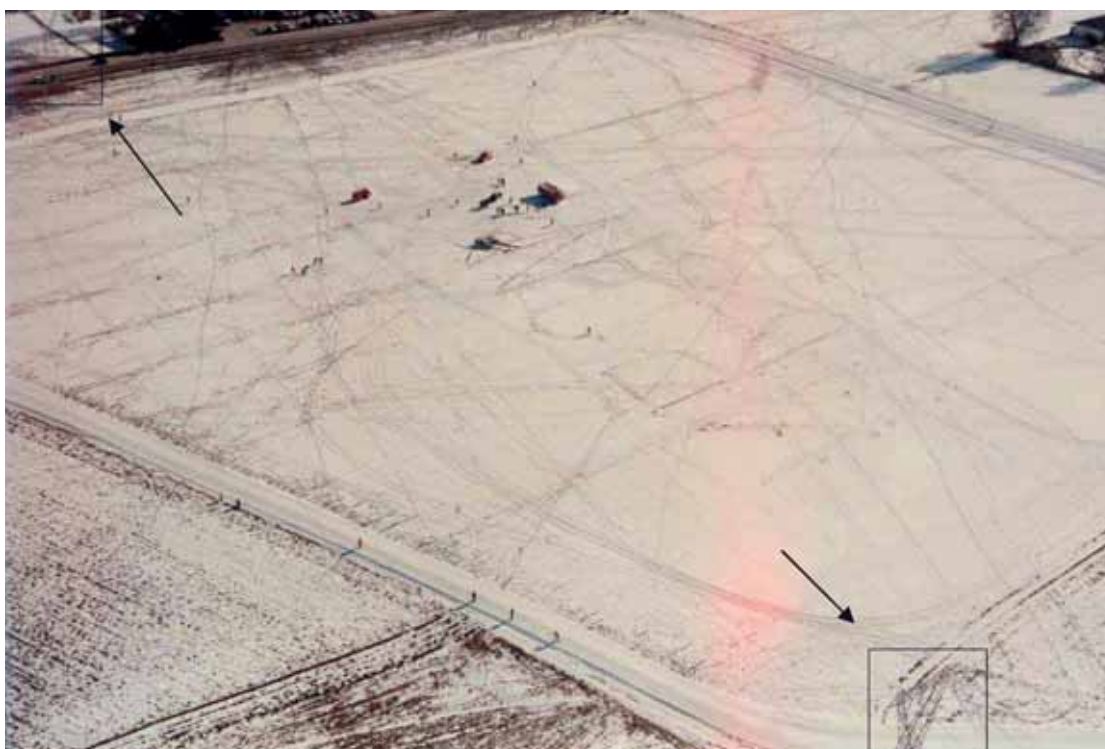
Foto 4

I rilievi fotografici aerei, effettuati immediatamente dopo l'incidente, per verificare la visuale del pilota al momento dell'evento, hanno evidenziato che i riflessi del sole sul campo innevato e le tracce lasciate dal passaggio degli sci rendevano, effettivamente, difficile la visione dei cavi elettrici posti al di sopra del campo di atterraggio. Tuttavia, la stessa ricognizione aerea ha evidenziato la chiara visione dei due tralicci di sostegno, molto vicini tra loro (291 metri), posti agli estremi della piana di Riscone (Foto n. 4); dalla loro posizione il pilota avrebbe dovuto dedurre la presenza di cavi elettrici aerei, proprio al di sopra del campo d'atterraggio e ciò avrebbe dovuto indurlo ad avvicinarsi al suolo in prossimità di uno dei tralicci e non al centro del campo.

Veduta aerea del luogo dell'impatto (si notino, nei riquadri, i due tralicci della linea elettrica).
