# **AGENZIA NAZIONALE PER LA SICUREZZA DEL VOLO**

## **RELAZIONI D'INCHIESTA**

**N. A/9-16/02**

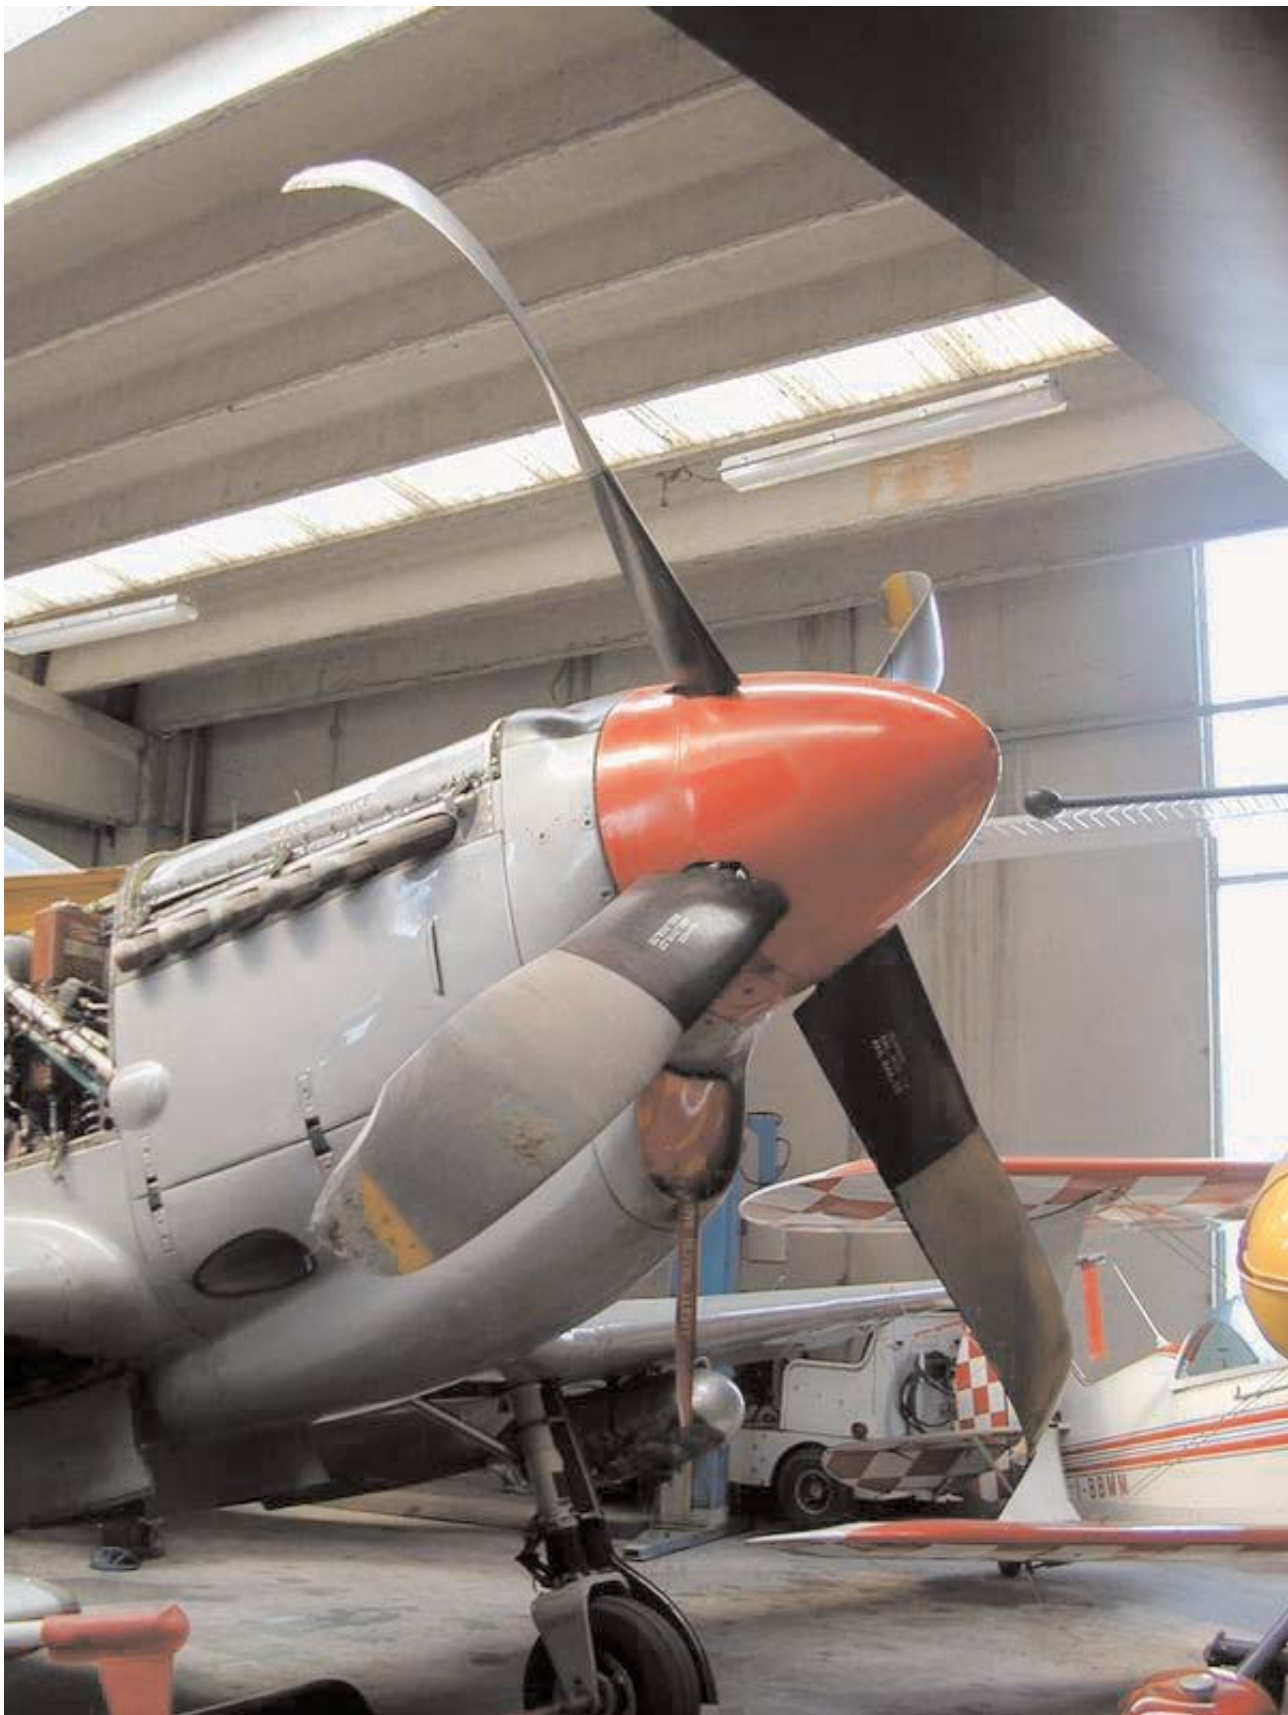
Foto 1

Parte anteriore velivolo danneggiato

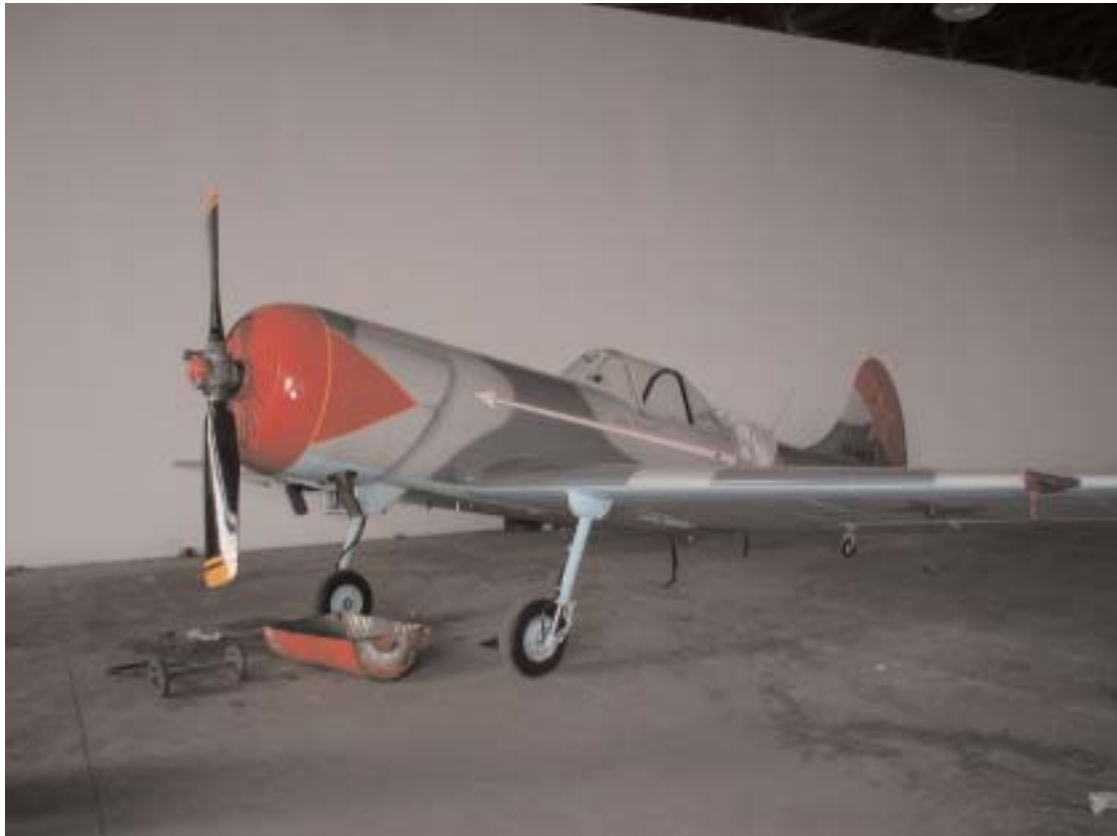
Foto 1

Vista anteriore sinistra dell'a/m incidentato

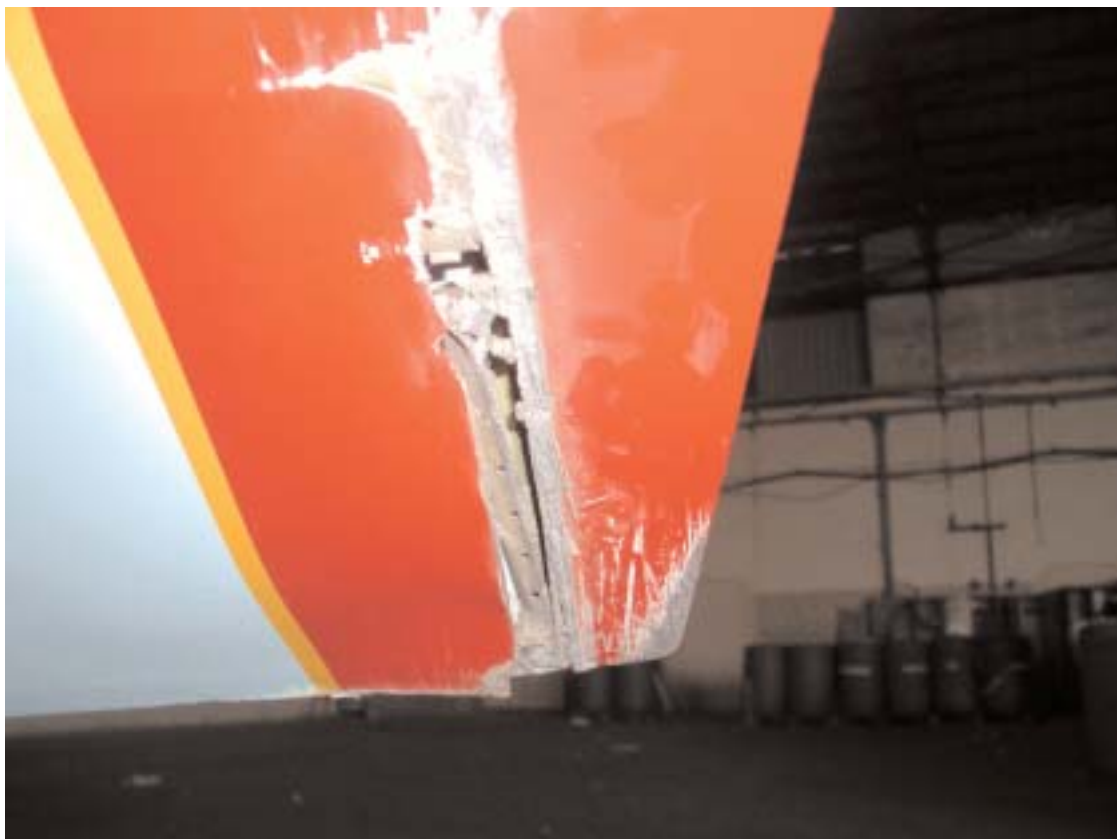
Foto 2

Particolare dell'alettone danneggiato
