AGENZIA NAZIONALE PER LA SICUREZZA DEL VOLO

RELAZIONI D'INCHIESTA

(deliberate dal Collegio nella riunione del 30 ottobre 2002)

N. A/9-16/02

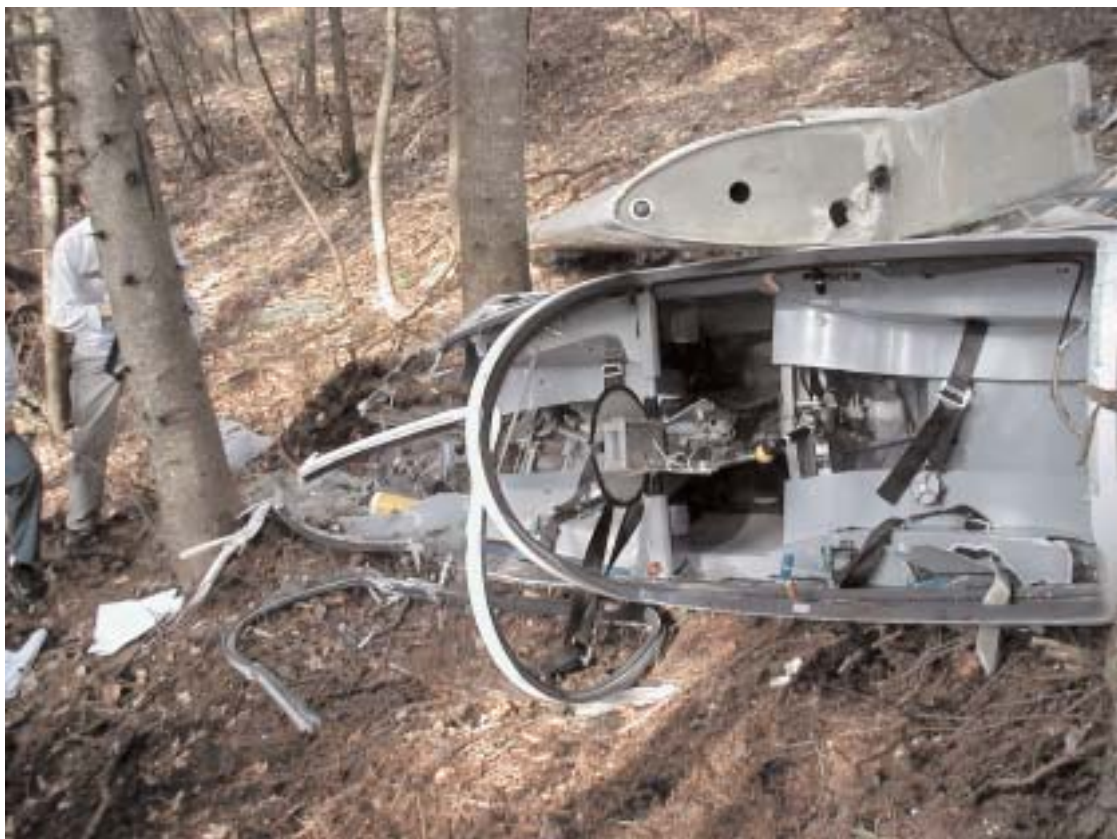
Foto 1

L'aliante è andato completamente distrutto, con le semiali spezzate staccate dalla fusoliera (si vedano le foto in allegato).

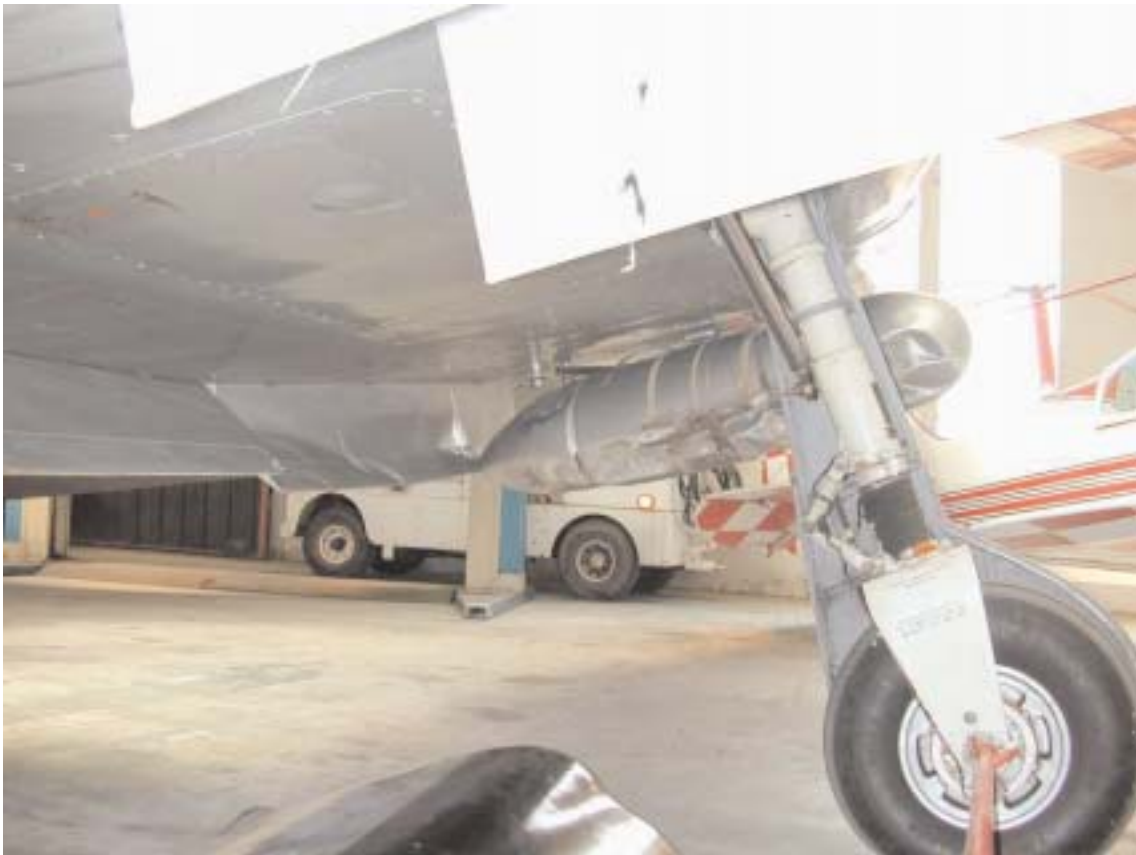
Foto 2

Danni parte ventrale a/m. Particolare
