# **AGENZIA NAZIONALE PER LA SICUREZZA DEL VOLO**

## **RELAZIONI D'INCHIESTA**

- Incidente Piper PA-34-200, marche I-MIMU, aeroporto Palermo Punta Raisi, 19.6.2000**
- Incidente Cessna 150, marche I-FFSH, S. Maria Nuova di Bertinoro (FO), 12.8.2000**
- Incidente Grob Twin Astir, marche I-IVAS, Monte Marzola (TN), 6.5.2001**
- Incidente FIAT G.59B, marche I-MRSV, aeroporto Parma, 13.5.2001**
- Incidente Cessna 150, marche I-AMAB, aeroporto Roma Urbe, 30.11.2001**
- Incidente Yak 50, marche LY-AKU, aeroporto Firenze Peretola, 1.12.2001**
- Incidente Socata TB 9, marche I-IAEO, aviosuperficie Sabaudia (LT), 9.2.2002**
- Incidente Piper PA-28-140, marche I-ICES, aeroporto Biella Cerrione, 17.4.2002**

**N. A/9-16/02**

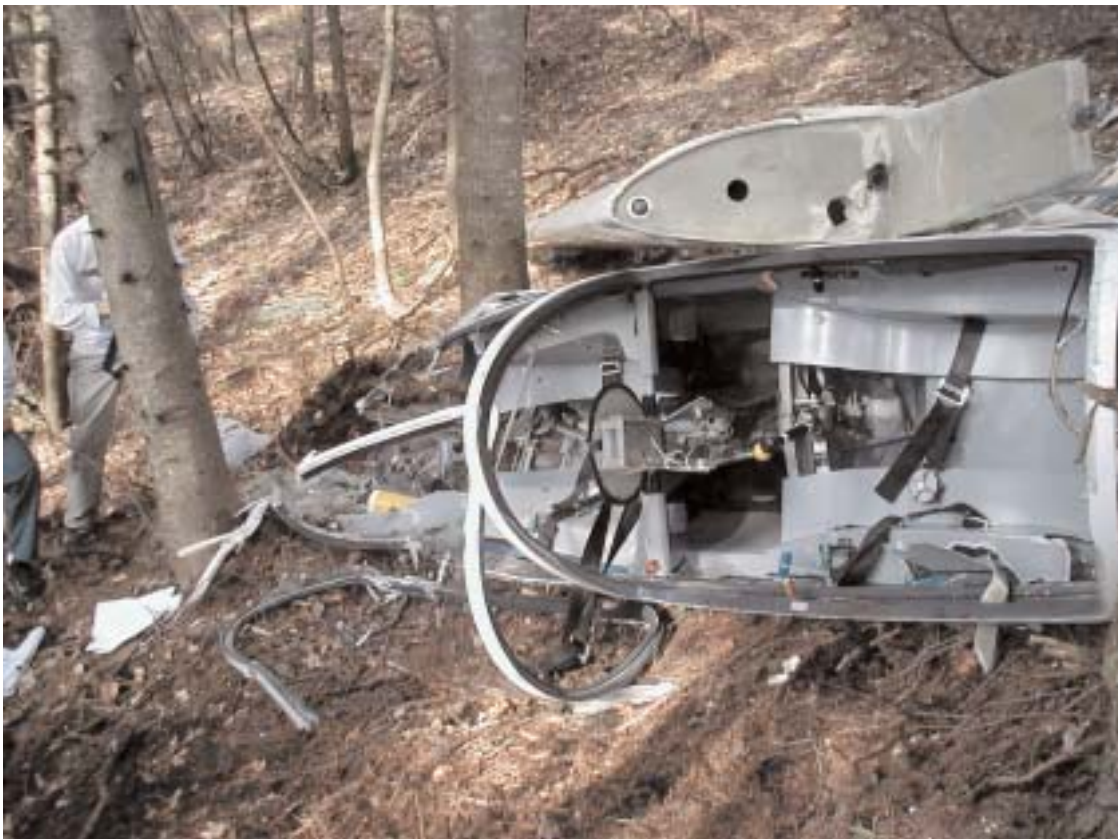
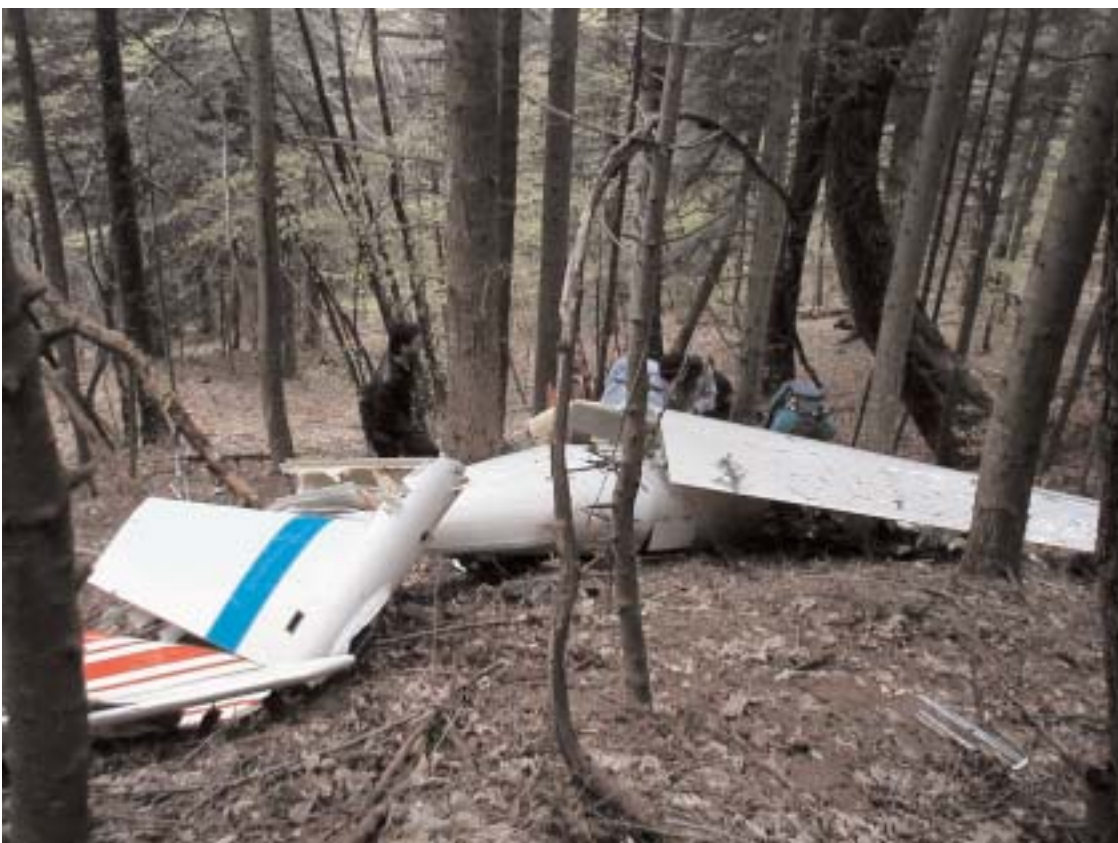
L'aliante è andato completamente distrutto, con le semiali spezzate staccate dalla fusoliera (si vedano le foto in allegato).

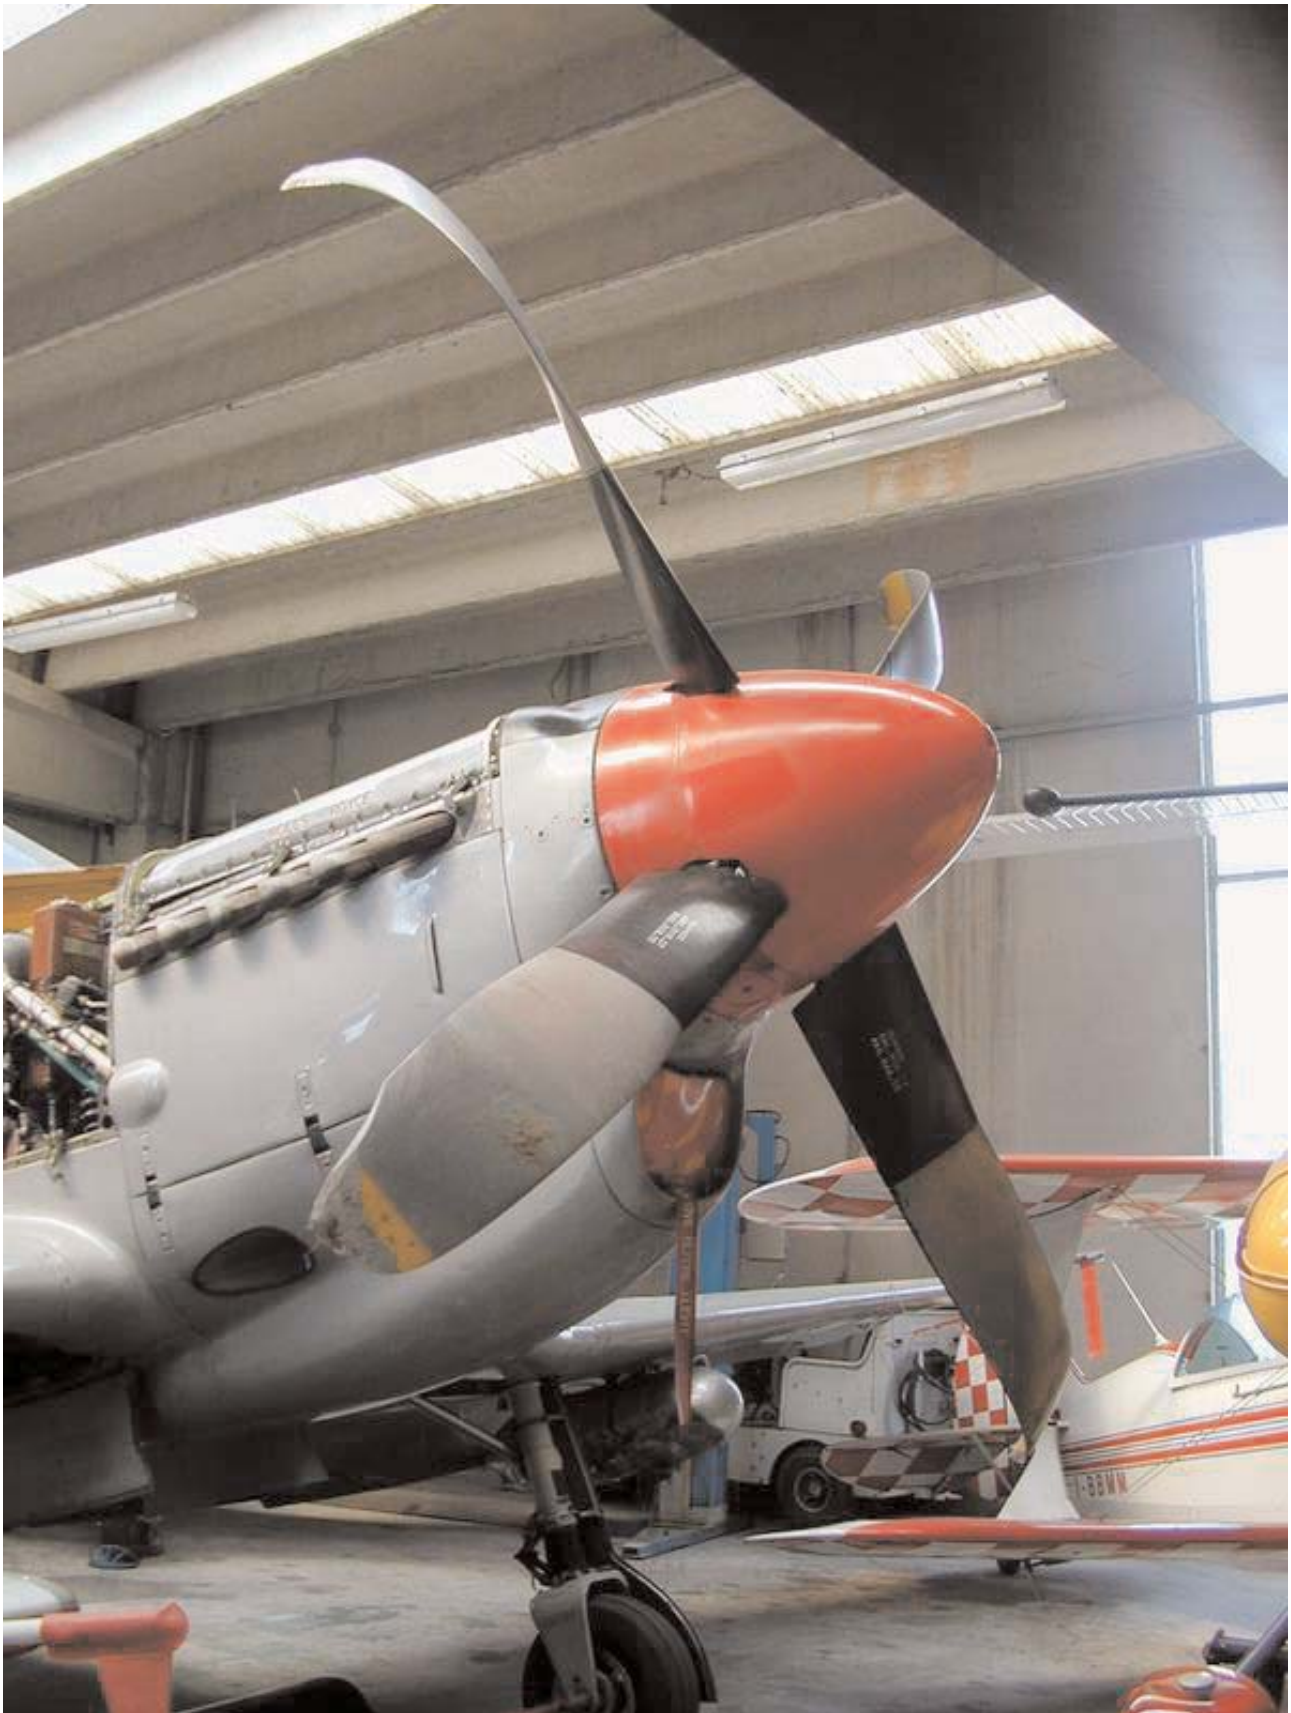
Foto 1

Parte anteriore velivolo danneggiato

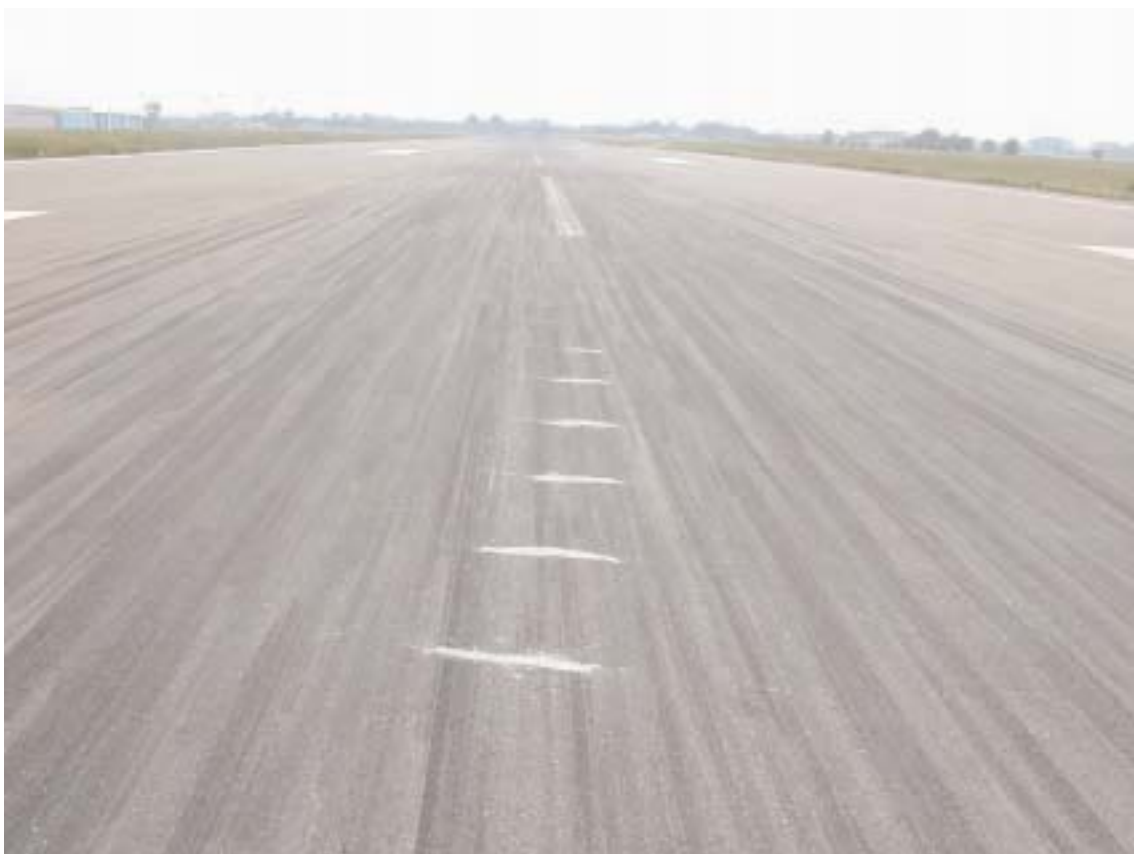
Foto 3

Abrasioni sul manto pista prodotte dall'elica

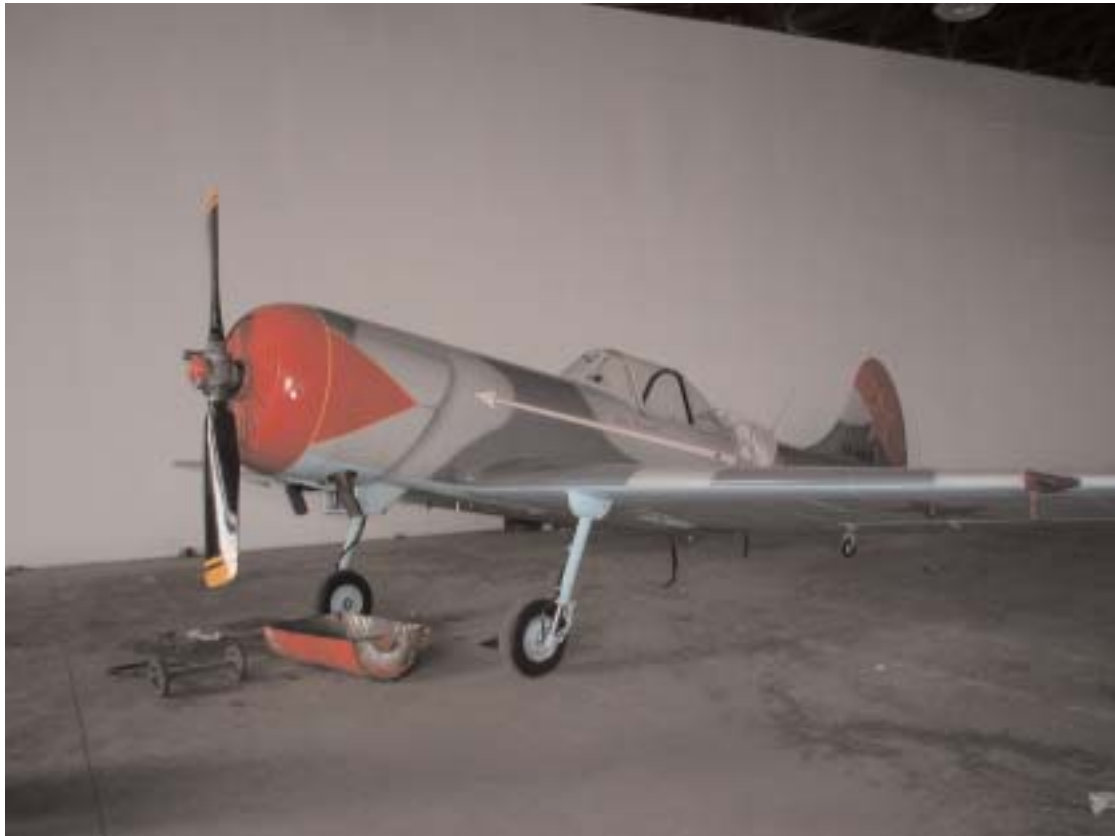
Foto 1

Vista anteriore sinistra dell'a/m incidentato

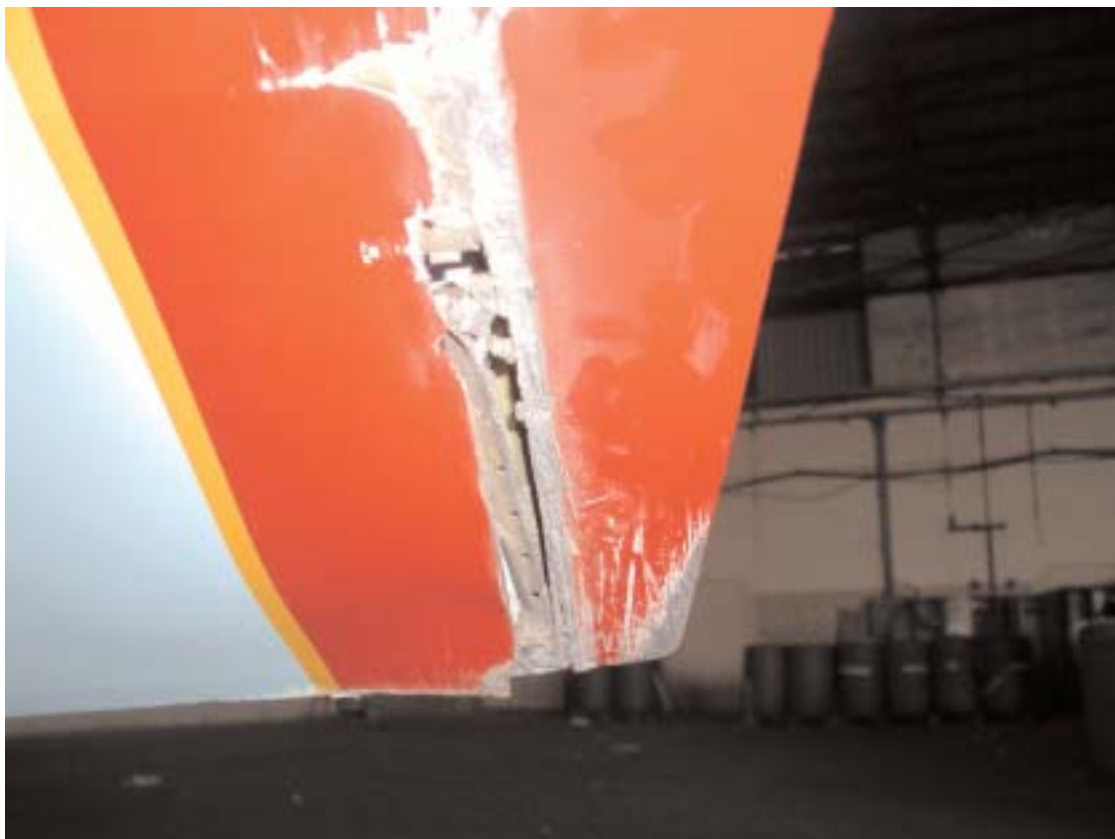
Foto 2

Particolare dell'alettone danneggiato

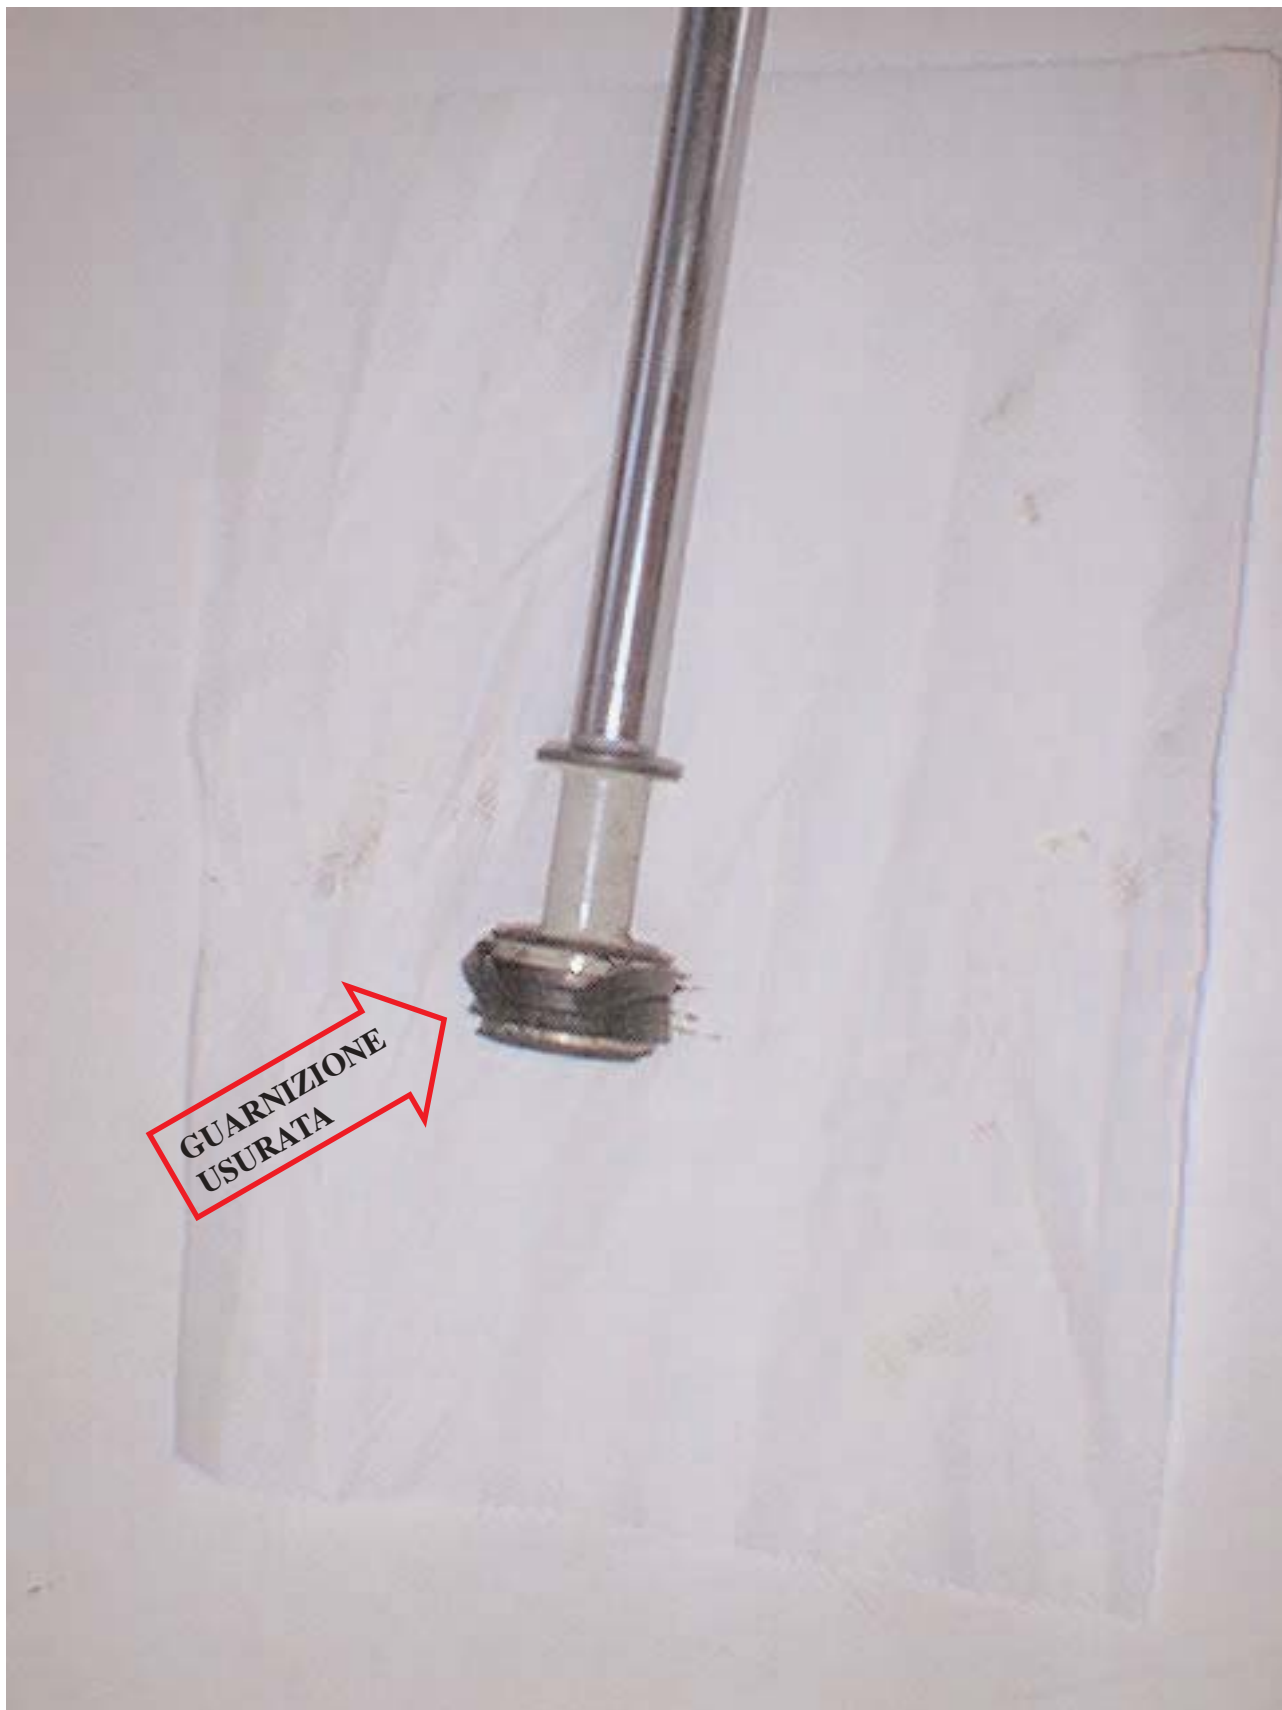
Foto 3

Particolare del pistone con guarnizione di tenuta usurata

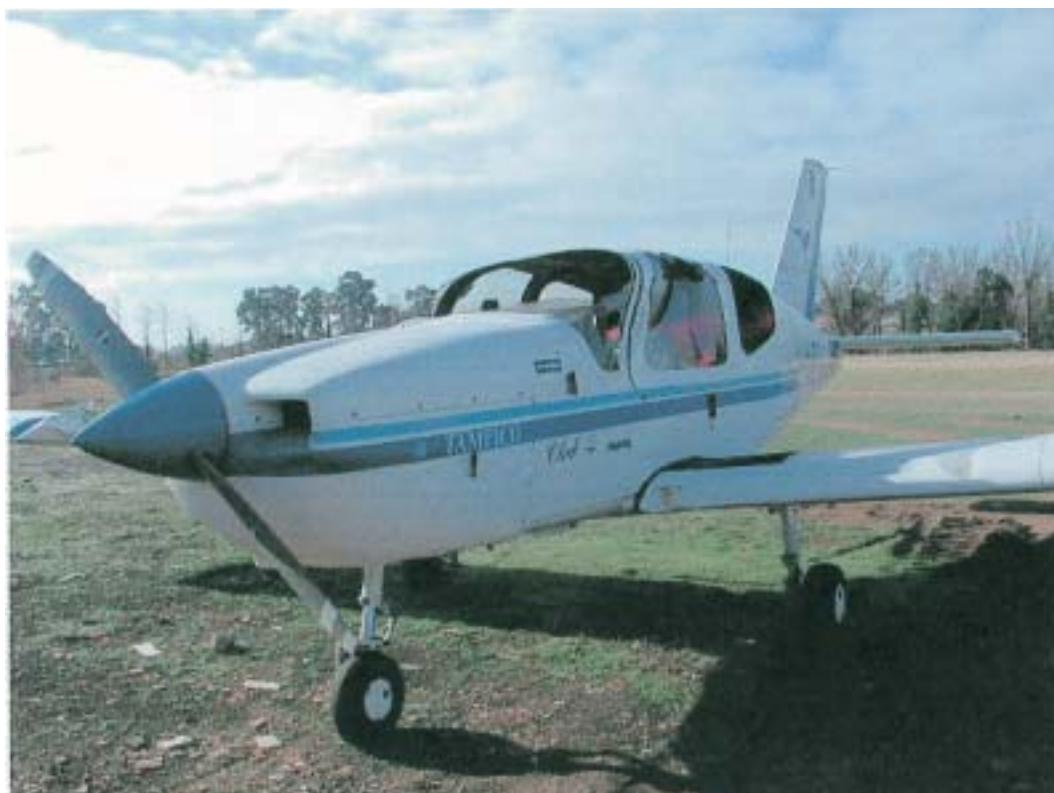
Foto 2

Vista anteriore sinistra dell'a/m danneggiato

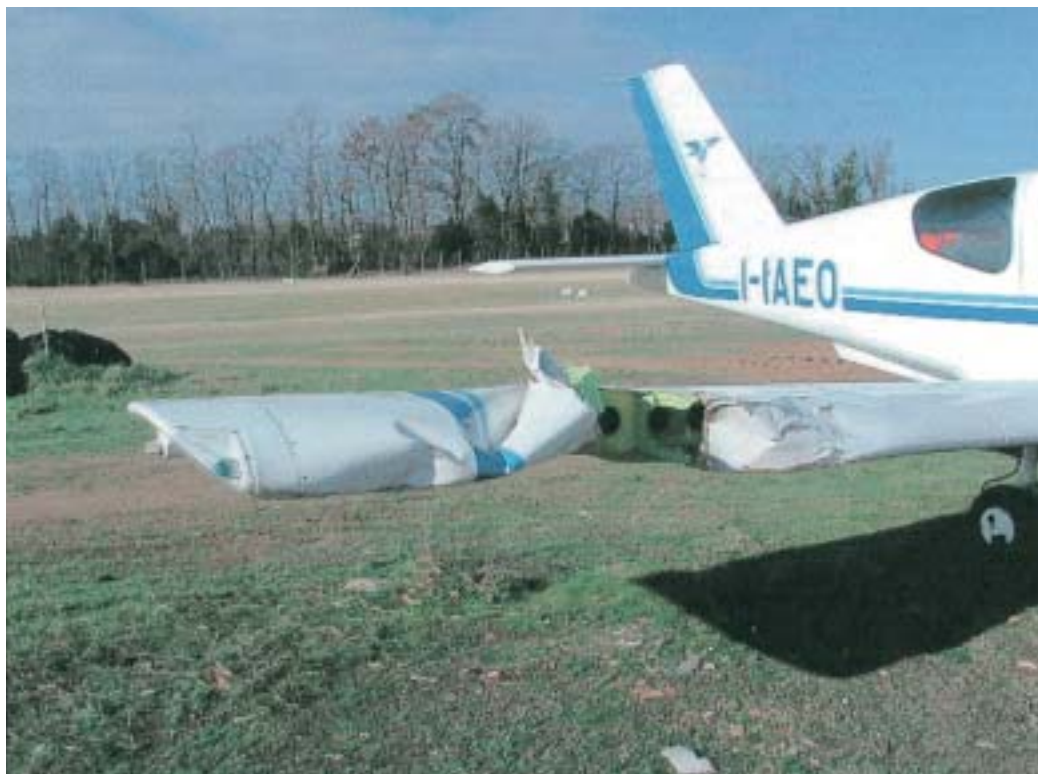
Foto 3

Particolare dell'ala destra danneggiata

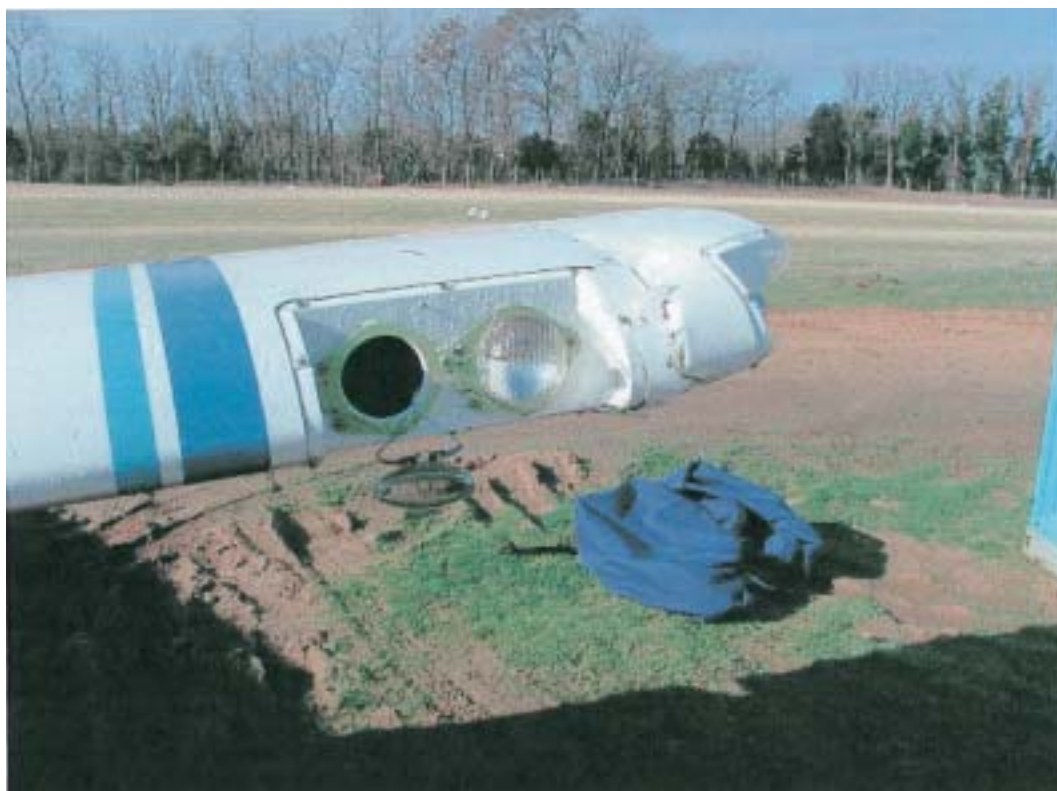
Foto 4

Particolare dell'ala sinistra danneggiata
