AGENZIA NAZIONALE PER LA SICUREZZA DEL VOLO

RELAZIONI D'INCHIESTA

- Incidente Piper PA-34-200, marche I-MIMU, aeroporto Palermo Punta Raisi, 19.6.2000**
- Incidente Cessna 150, marche I-FFSH, S. Maria Nuova di Bertinoro (FO), 12.8.2000**
- Incidente Grob Twin Astir, marche I-IVAS, Monte Marzola (TN), 6.5.2001**
- Incidente FIAT G.59B, marche I-MRSV, aeroporto Parma, 13.5.2001**
- Incidente Cessna 150, marche I-AMAB, aeroporto Roma Urbe, 30.11.2001**
- Incidente Yak 50, marche LY-AKU, aeroporto Firenze Peretola, 1.12.2001**
- Incidente Socata TB 9, marche I-IAEO, aviosuperficie Sabaudia (LT), 9.2.2002**
- Incidente Piper PA-28-140, marche I-ICES, aeroporto Biella Cerrione, 17.4.2002**

N. A/9-16/02

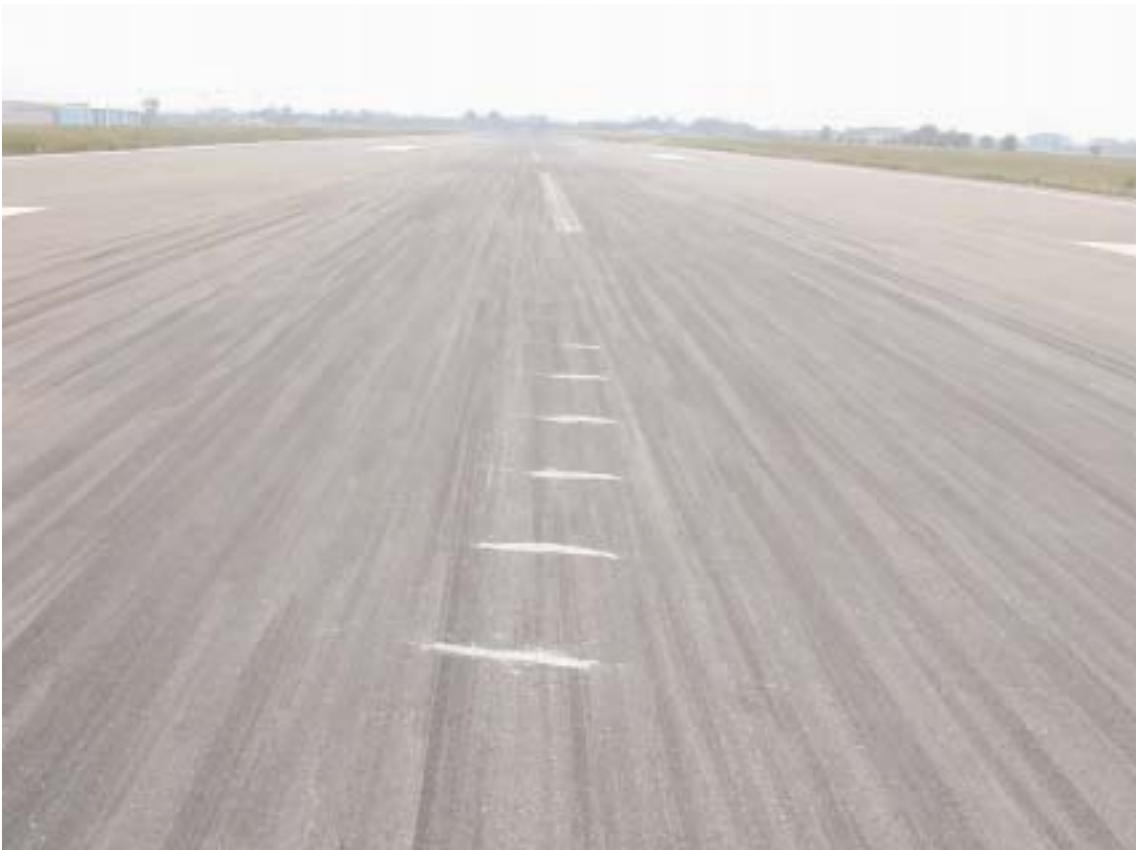
Foto 3

Abrasioni sul manto pista prodotte dall'elica
