AGENZIA NAZIONALE PER LA SICUREZZA DEL VOLO

RELAZIONI D'INCHIESTA

- Incidente Piper PA-34-200, marche I-MIMU, aeroporto Palermo Punta Raisi, 19.6.2000**
- Incidente Cessna 150, marche I-FFSH, S. Maria Nuova di Bertinoro (FO), 12.8.2000**
- Incidente Grob Twin Astir, marche I-IVAS, Monte Marzola (TN), 6.5.2001**
- Incidente FIAT G.59B, marche I-MRSV, aeroporto Parma, 13.5.2001**
- Incidente Cessna 150, marche I-AMAB, aeroporto Roma Urbe, 30.11.2001**
- Incidente Yak 50, marche LY-AKU, aeroporto Firenze Peretola, 1.12.2001**
- Incidente Socata TB 9, marche I-IAEO, aviosuperficie Sabaudia (LT), 9.2.2002**
- Incidente Piper PA-28-140, marche I-ICES, aeroporto Biella Cerrione, 17.4.2002**

N. A/9-16/02

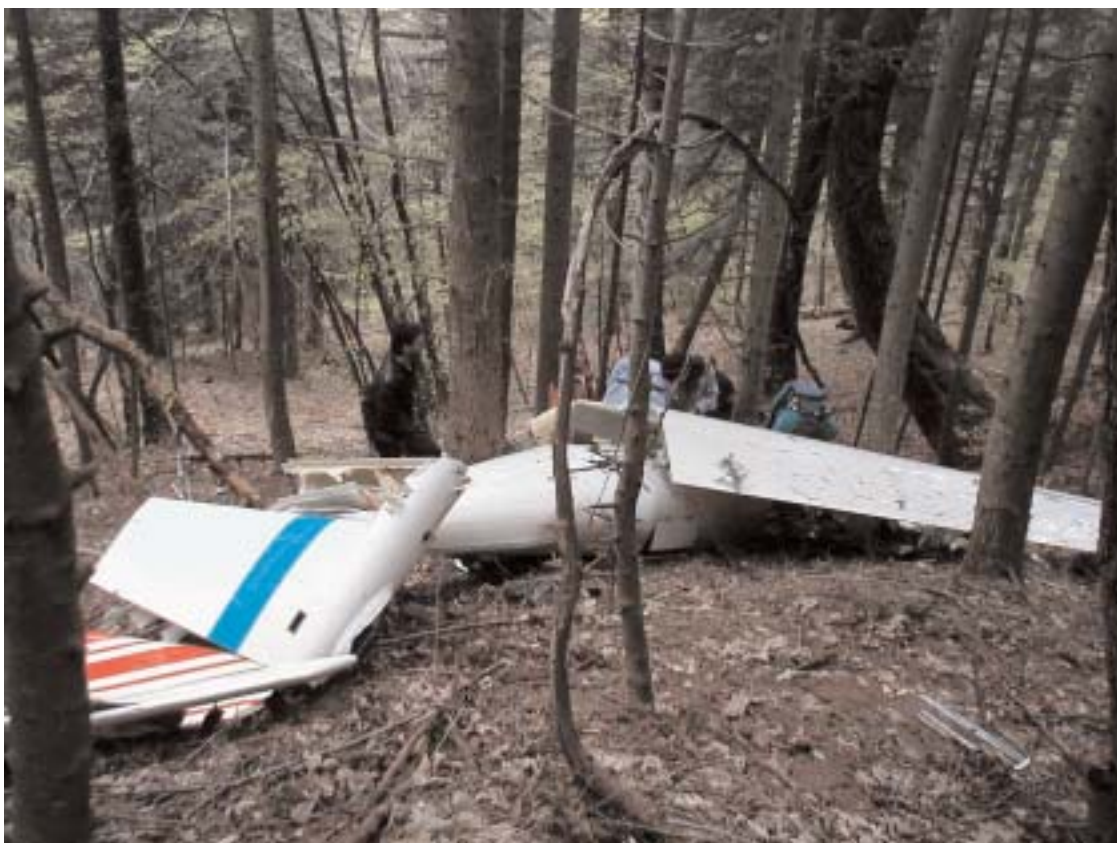
L'aliante è andato completamente distrutto, con le semiali spezzate staccate dalla fusoliera (si vedano le foto in allegato).

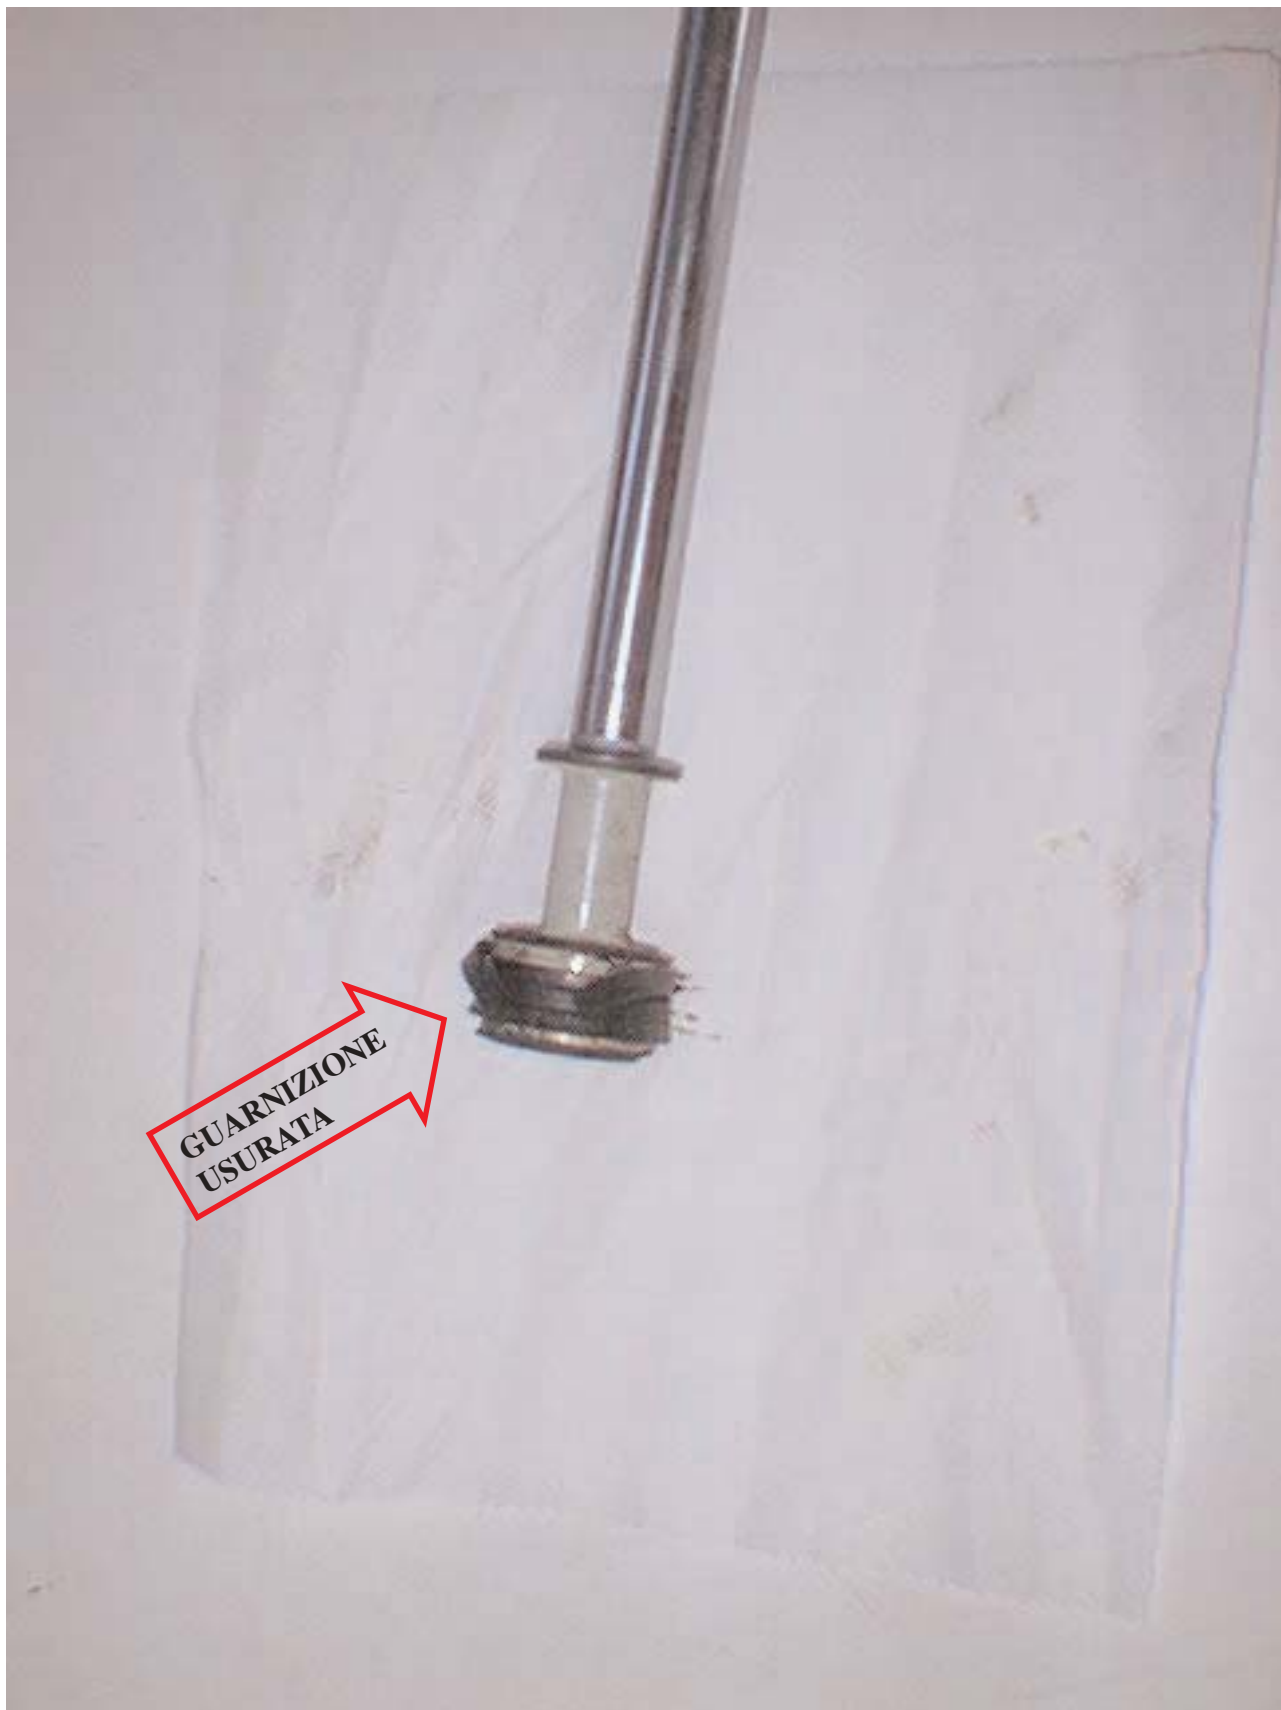
Foto 3

Particolare del pistone con guarnizione di tenuta usurata
