AGENZIA NAZIONALE PER LA SICUREZZA DEL VOLO

RELAZIONI D'INCHIESTA

N. A/9-16/02

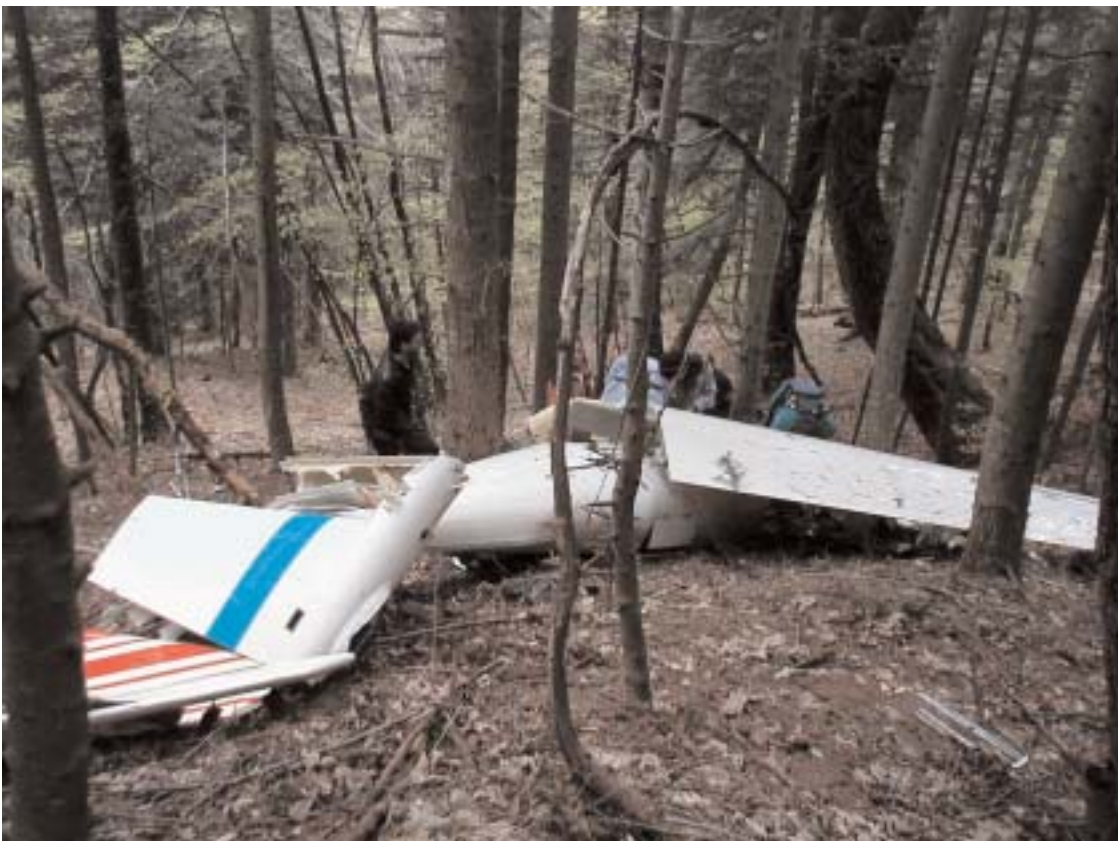
L'aliante è andato completamente distrutto, con le semiali spezzate staccate dalla fusoliera (si vedano le foto in allegato).

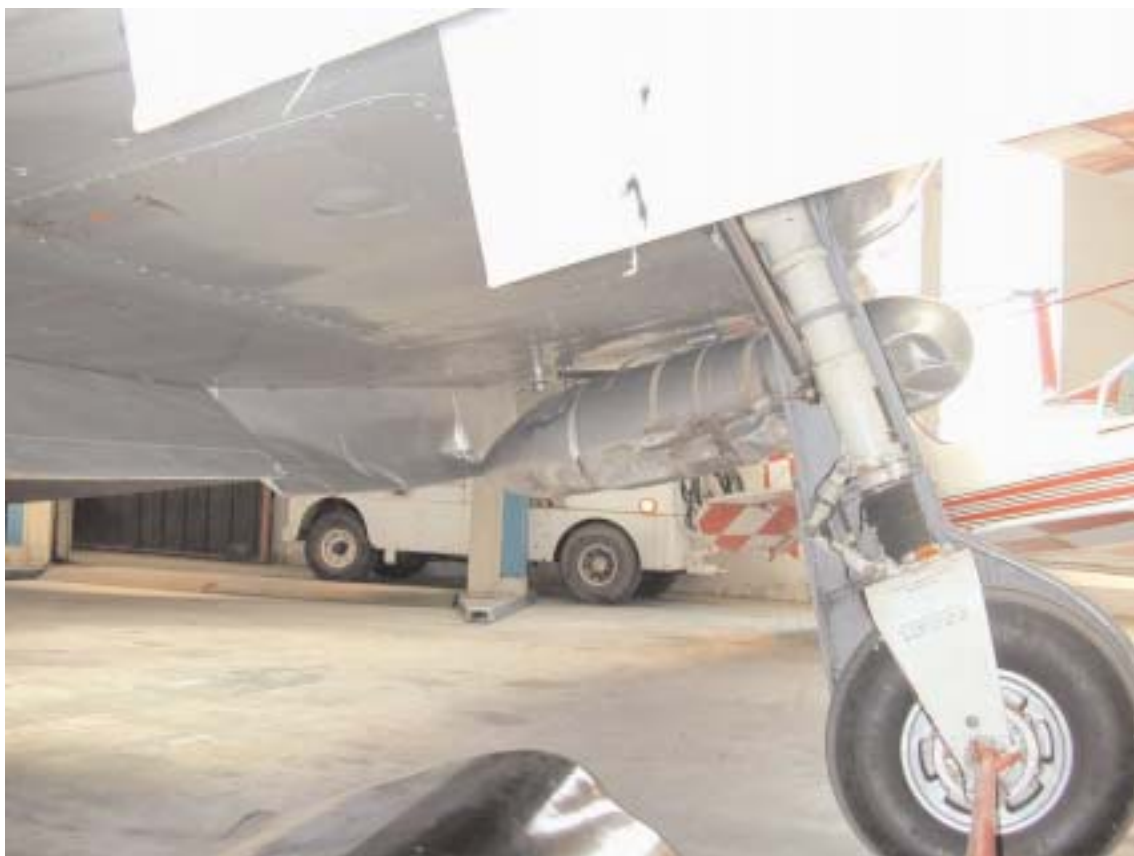
Foto 2

Danni parte ventrale a/m. Particolare
