RELAZIONE D'INCHIESTA

INCIDENTE OCCORSO ALL'AEROMOBILE

CESSNA F 172 M, marche D-EFIN

19 agosto 2002

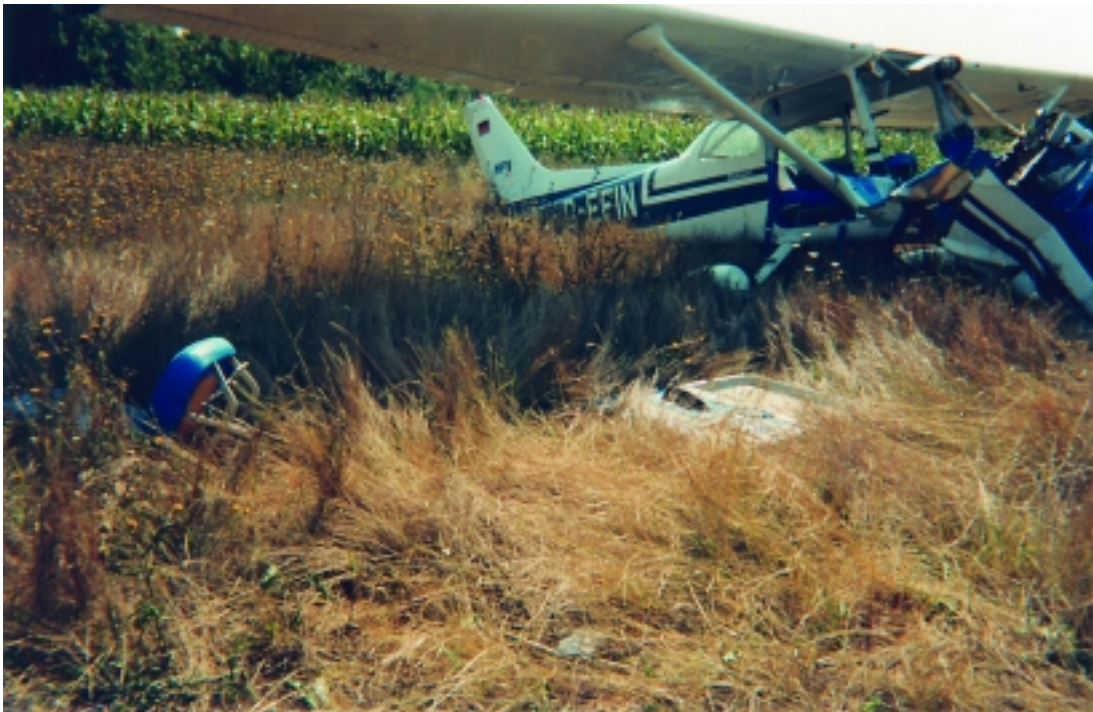
Foto 1

La parte anteriore dell'aeromobile, completamente distrutta, risultava quasi interamente staccata dal resto della fusoliera, mentre la coda del velivolo non presentava gravi danni (si veda l'Allegato G).

Insieme del relitto con, in primo piano, il seggiolino del pilota.

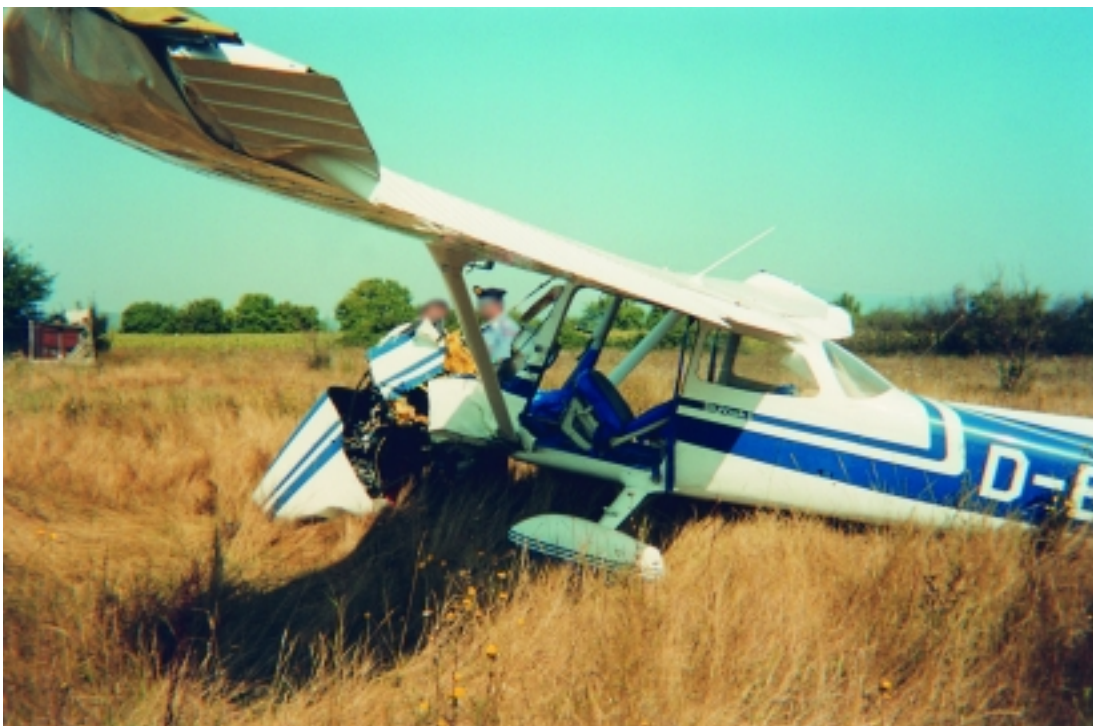
Foto 2

Foto del relitto: si notino i danneggiamenti alla semiala sinistra.

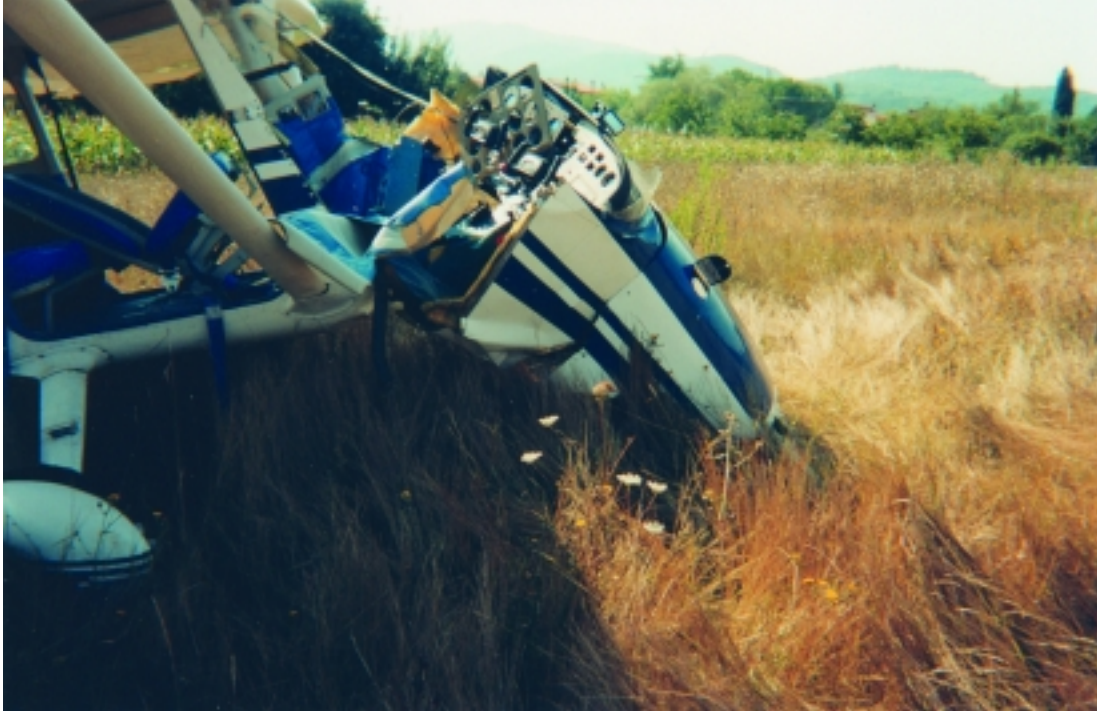
Foto 3

A seguito dell’impatto l’aeromobile è stato seriamente danneggiato. La parte anteriore della fusoliera si è spezzata in due parti.

Foto del relitto: si notino i danneggiamenti della parte anteriore dell'aeromobile e del pannello strumenti.

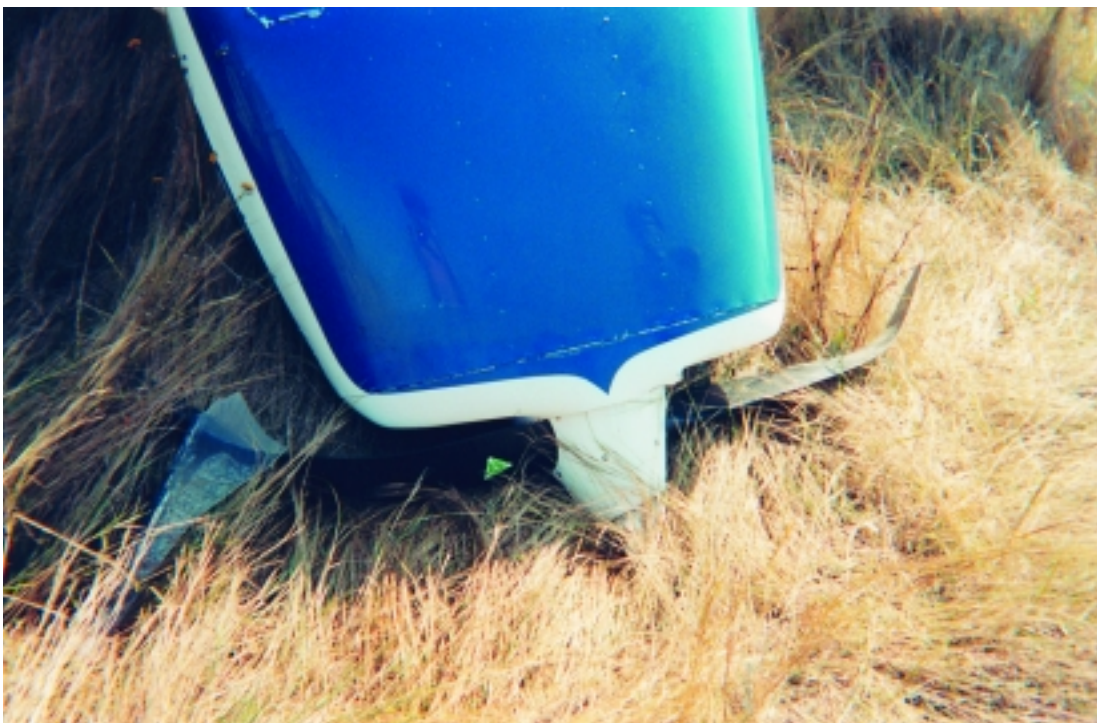
Foto 4

Le pale dell'elica presentavano le estremità piegate indietro (si veda l'Allegato G).

- Le deformazioni a carico dell'elica (estremità piegate indietro) indicano che al momento dell'impatto la potenza erogata dal motore era ridotta.
- Sulla base dei dati disponibili non sembrano esservi evidenze di malfunzionamento del motore. Tale circostanza è confermata dallo stesso pilota, che non ha avvertito alcun calo di potenza.
- L'aeromobile era stato sottoposto ai previsti controlli periodici con esito positivo. Dai fatti accertati non sono emersi elementi tali da sollevare dubbi sullo stato di navigabilità dell'aeromobile e pertanto, anche sulla base di quanto rappresentato nel punto precedente, si può escludere il fattore tecnico come causa e/o fattore causale dell'evento.

Particolare dell'elica.
