# **AGENZIA NAZIONALE PER LA SICUREZZA DEL VOLO**

## **RELAZIONE D'INCHIESTA**

**SA 341 "Gazelle", marche I-OLLY**

**Località Prà del Rio (Alpe Grisolo), Comune di Condove (TO)**

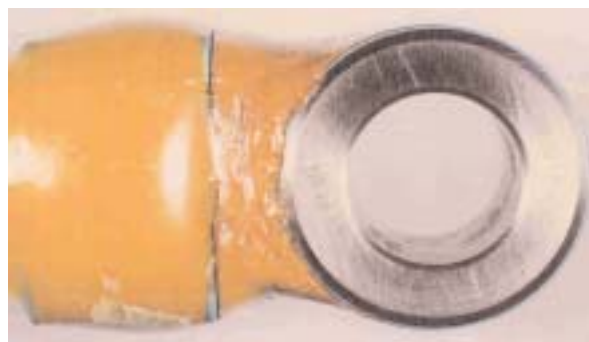
utilizzo del componente. Nella foto a lato, che si riferisce ad un'altra barra di torsione, si può notare la tipica cricca/fessura che si determina in corrispondenza del clip con il normale utilizzo.

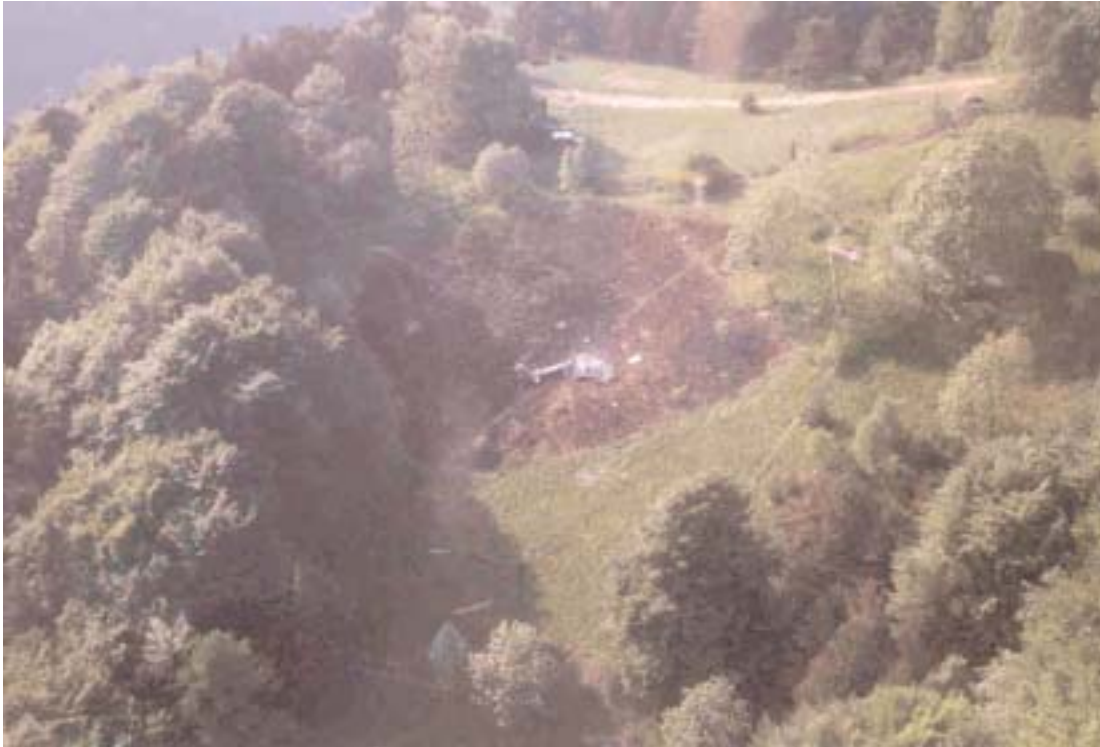
Foto 1

Vista aerea luogo incidente e relitto.  
Notare sulla parte sinistra il bosco dove è stata ritrovata una pala del rotore principale

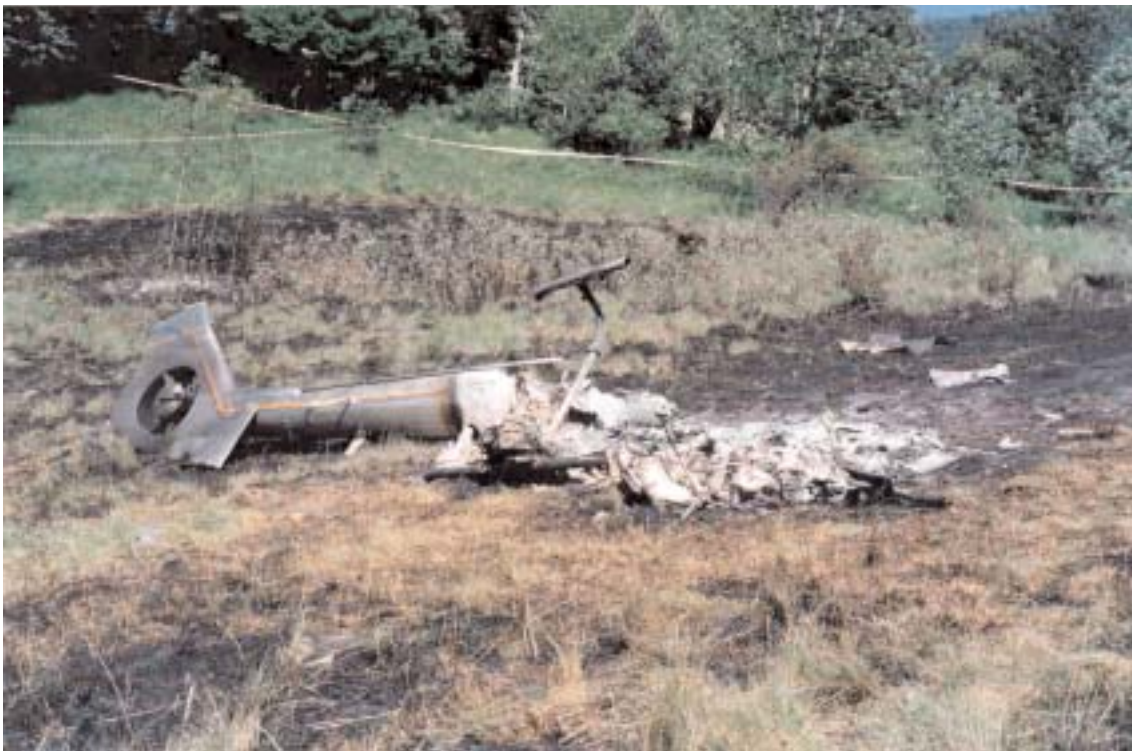
Foto 2

Relitto elicottero distrutto per circa 3/4 della struttura

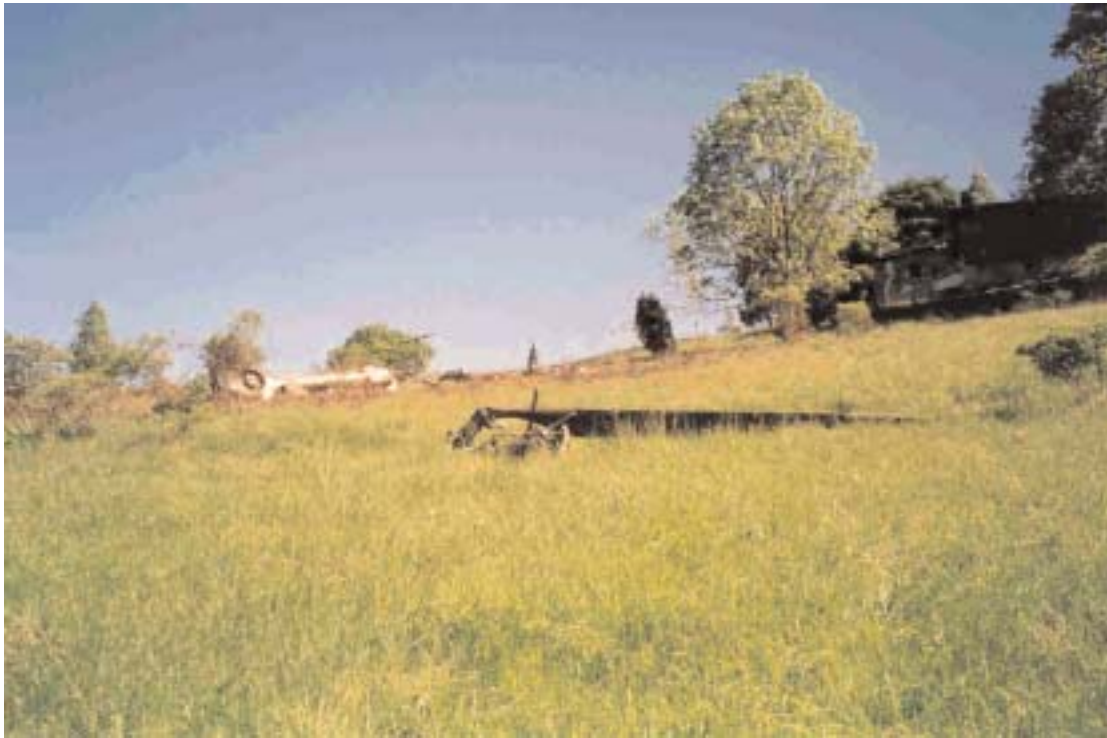
Foto 3

Relitto elicottero e corpo rotore principale

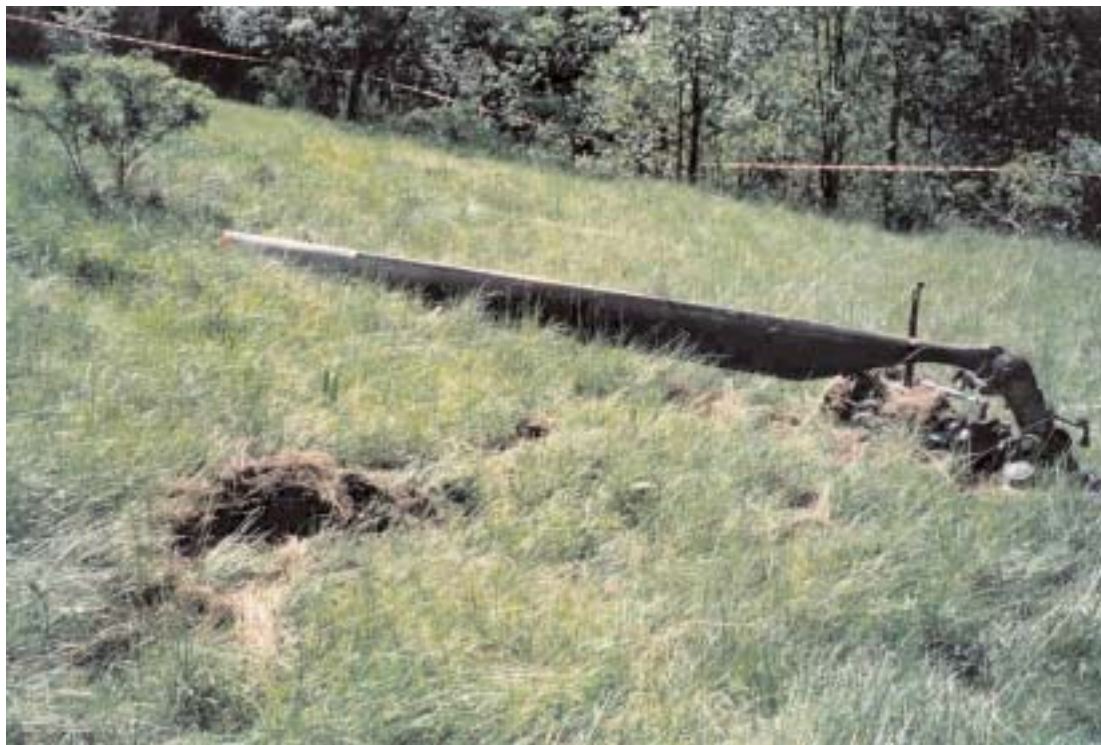
Foto 4

Corpo rotore principale – particolare segni impatto al suolo

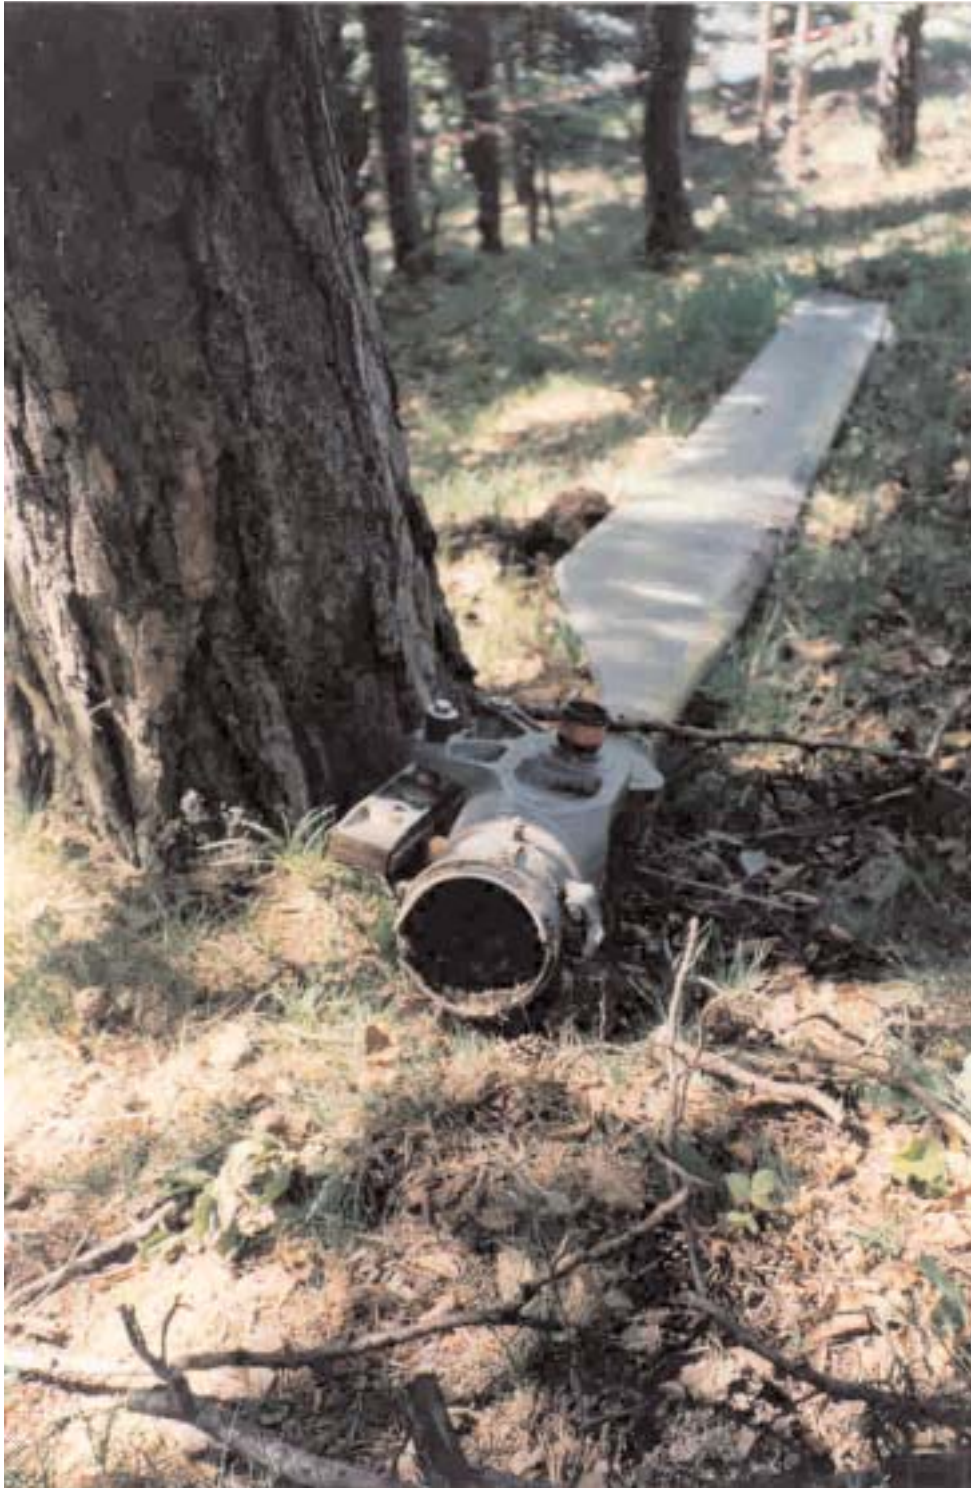
Foto 5

Pala staccatasi in volo dall'elicottero e ritrovata nel bosco antistante il luogo dell'incidente ad una distanza di circa 100 - 120 metri dal relitto

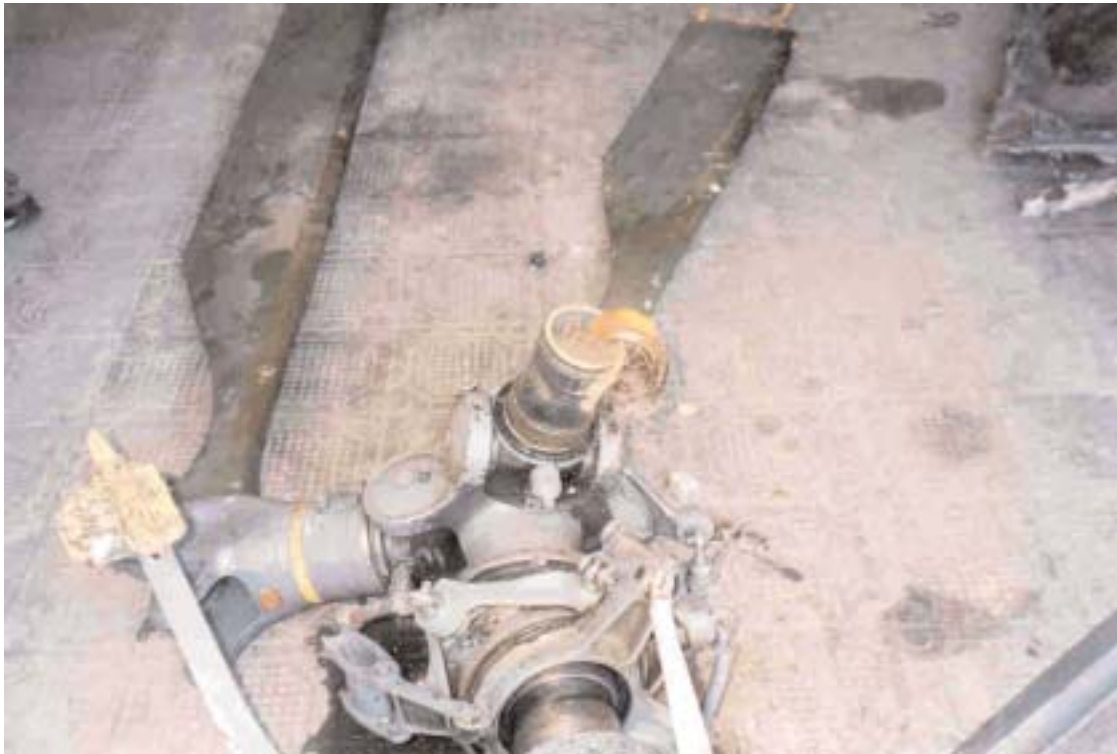
Foto 6

Corpo rotore principale. Notare la mancanza della terza pala con la barra di torsione rotta nel mozzo

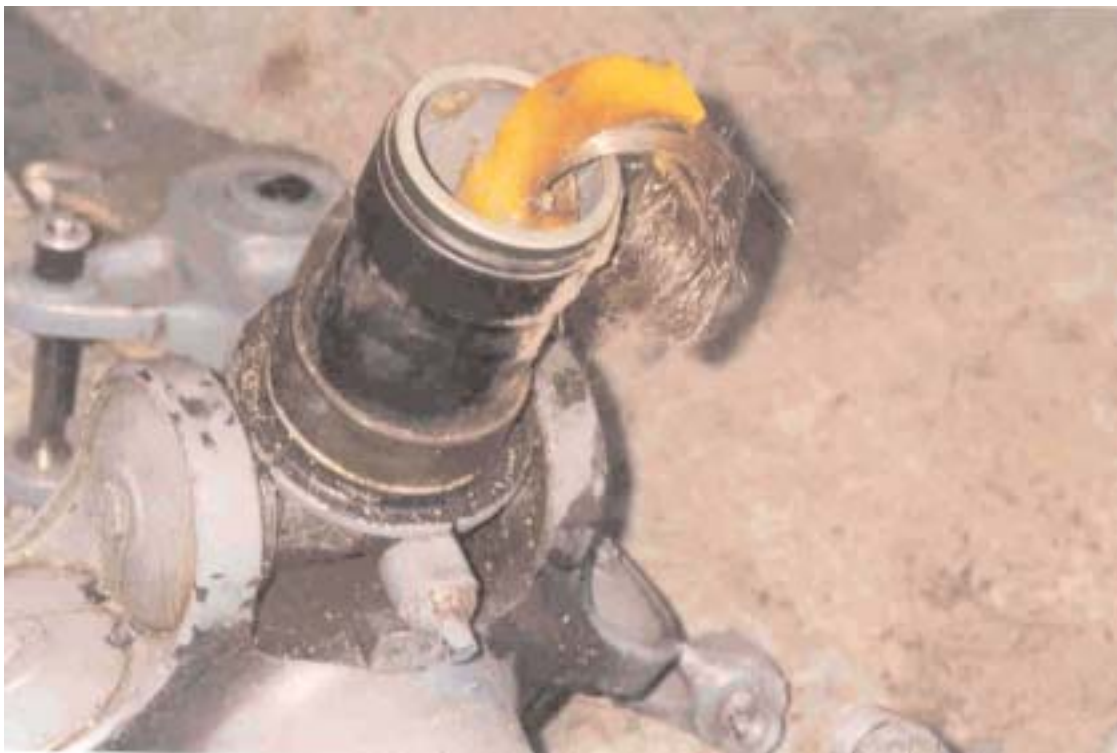
Foto 7

Il cedimento prematuro della barra di torsione S/N N977 è avvenuto sotto l'azione di carichi di esercizio inferiori ai massimi ammissibili, a causa dell'avanzamento, fino al limite non più tollerabile per la resistenza strutturale del componente, di un processo di tensocorrosione e fatica-corrosione associato a delle rotture a fatica dei fili, durato molti anni.

Il processo corrosivo dei fili in acciaio costituenti la barra di torsione è stato possibile a causa dell'invecchiamento della guaina in poliuretano che, fessurandosi in alcuni punti più sollecitati (in corrispondenza dei clips), ha lasciato infiltrare localmente agenti corrosivi che hanno avuto la funzione di aggressivo nei confronti del metallo.

Particolare mozzo rotore principale con la barra di torsione che ha ceduto

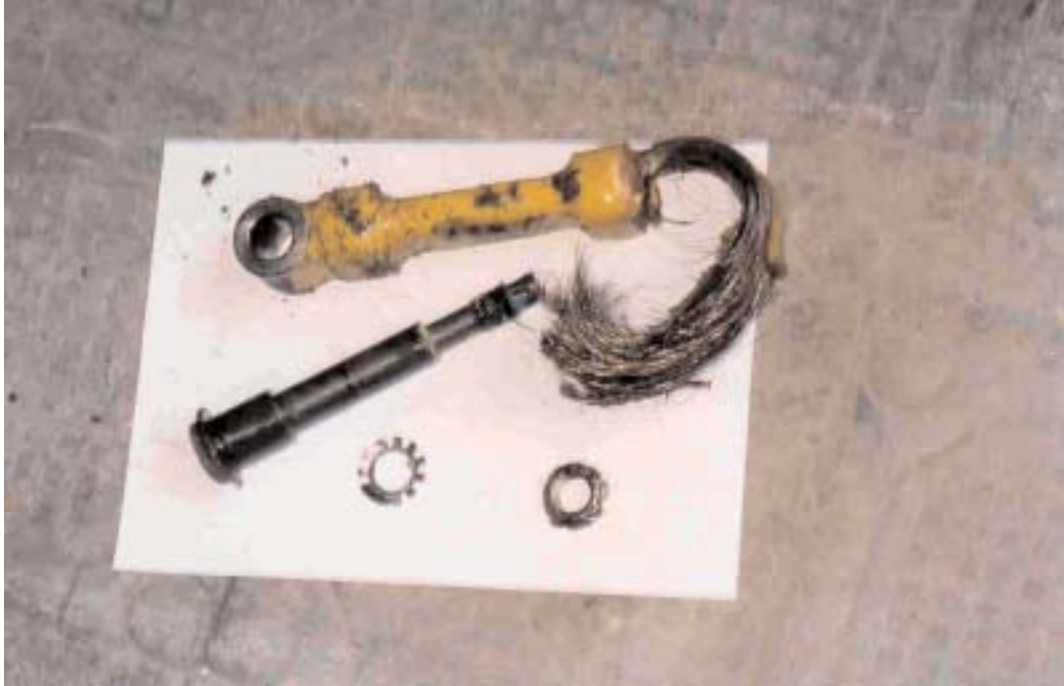
Foto 8

Prima di procedere alle analisi chimico-frattografiche è stato necessario disassemblare la barra di torsione N977. Da tale operazione è emerso che la barra presentava uno stato di corrosione localizzato dei fili in acciaio, che hanno avuto la tendenza a danneggiarsi soprattutto nella zona dei clips, dove il rivestimento in poliuretano era fessurato. Ciò ha

permesso l'ingresso di agenti corrosivi dall'ambiente esterno, che hanno lentamente innescato il processo di corrosione, proprio nella zona dove vigeva uno stato di sollecitazione elevato, a causa dell'interazione fra fili ed elementi in acciaio dei clips.

Particolare barra di torsione dopo lo smontaggio dal mozzo del rotore principale

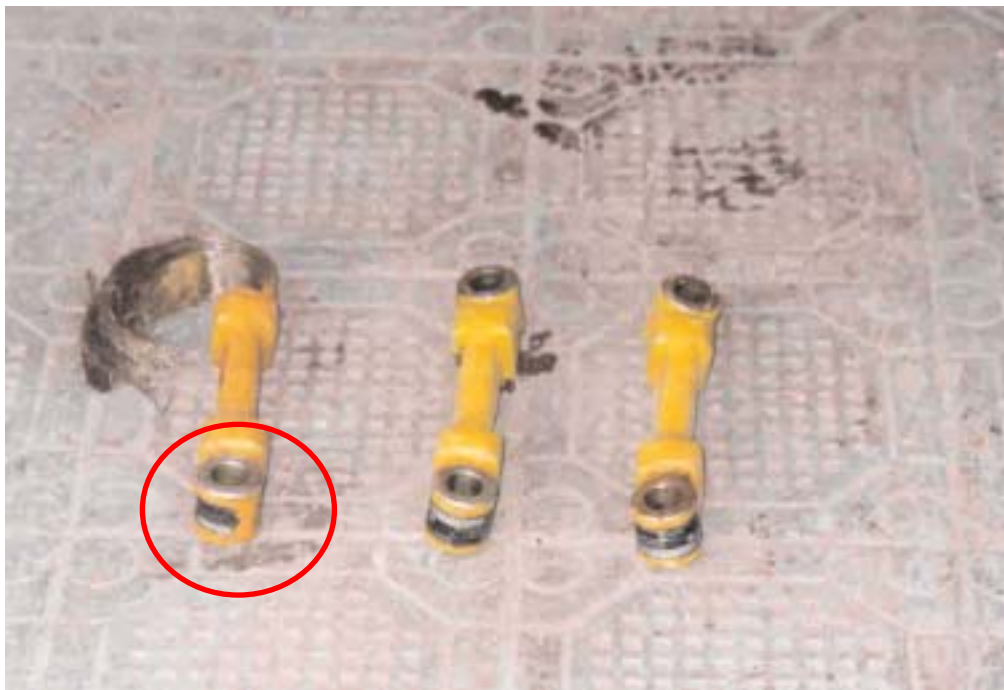
Foto 9

Le tre barre di torsione del mozzo dopo lo smontaggio dal corpo rotore.  
Notare la parte di etichetta nera adesiva parzialmente asportata sulla barra rotta
