# **AGENZIA NAZIONALE PER LA SICUREZZA DEL VOLO**

## **RELAZIONE D'INCHIESTA**

**INCIDENTE OCCORSO ALL'AEROMOBILE  
C 182, marche OE-DNB  
Località Monte Morrone - Comune di Salle (PE)  
13 aprile 2001**

**N. A/4/03**

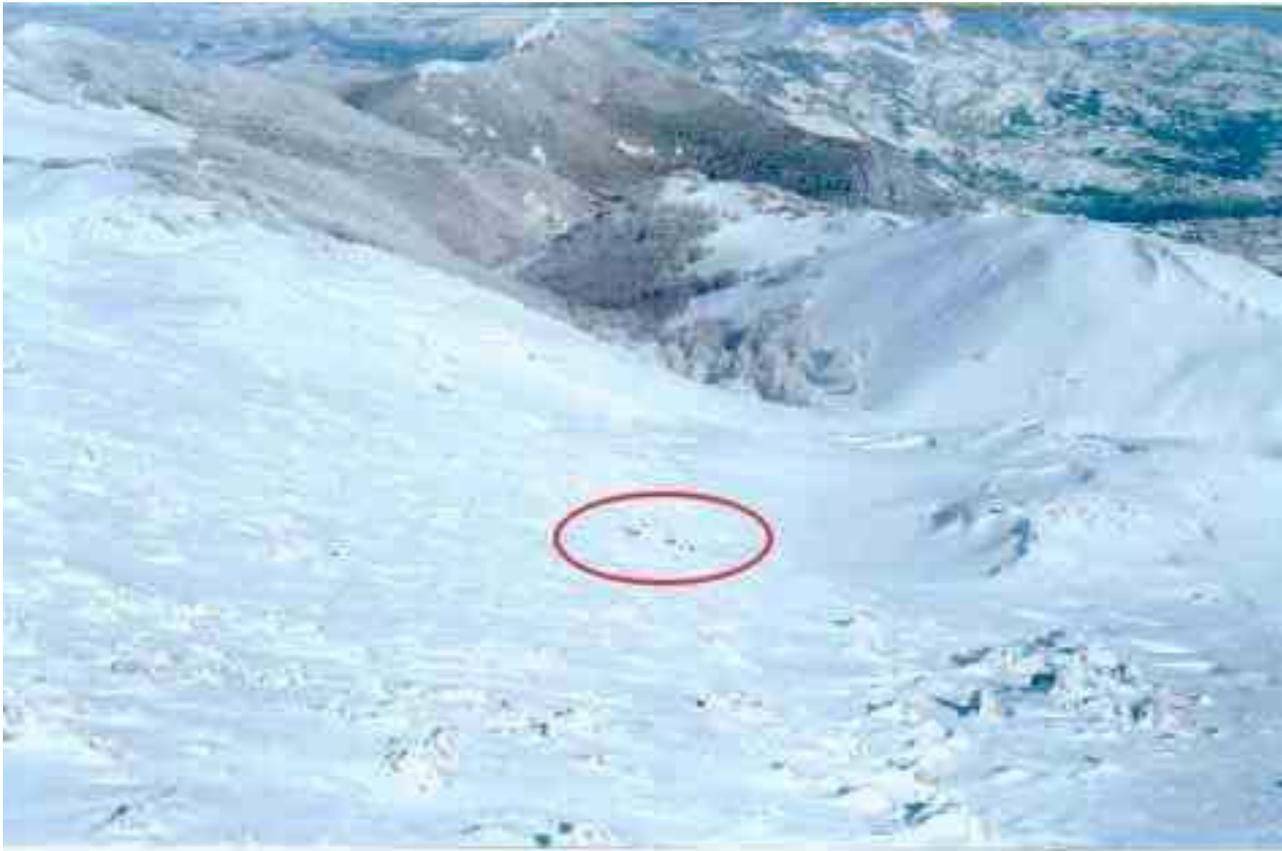
Foto 1

L'impatto con il pendio della montagna è avvenuto in località Iaccio Grande, sul gruppo montuoso del Monte Morrone, nel Comune di Salle (PE), a partire da quota 1.850 metri con probabile contatto iniziale del ruotino anteriore, a cui sarebbe seguito l'urto dell'ala destra ad una quota di poco superiore e quindi dell'ala sinistra. Quest'ultima, verosimilmente, avrebbe fatto da perno provocando la rotazione della fusoliera ed il successivo impatto, che ha deformato la parte anteriore dell'aeromobile, asportandone il gruppo propulsivo e lasciando il troncone di coda ad una quota di 1.864 metri circa.

Localizzazione punto dell'impatto

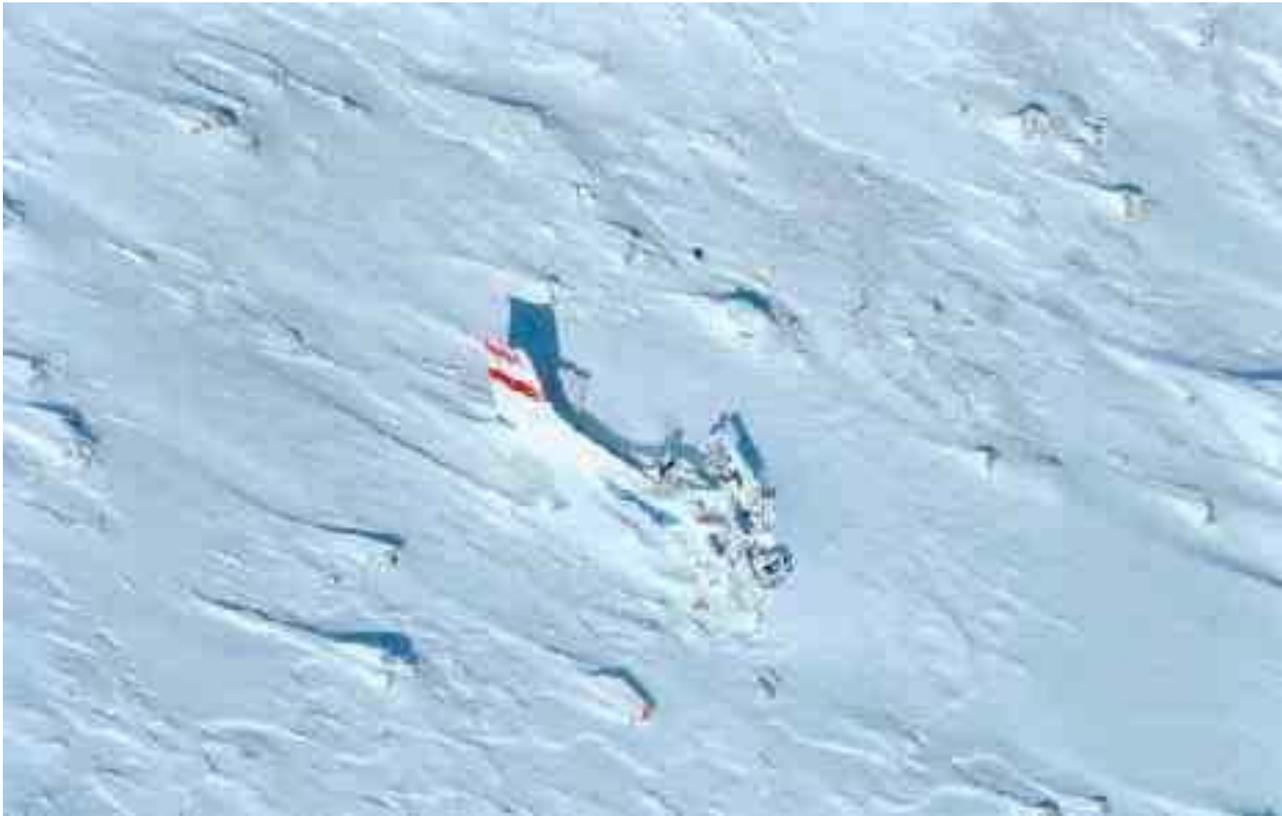
Foto 2

Il velivolo, a seguito dell'impatto al suolo, è andato completamente distrutto.

Vista generale del velivolo incidentato

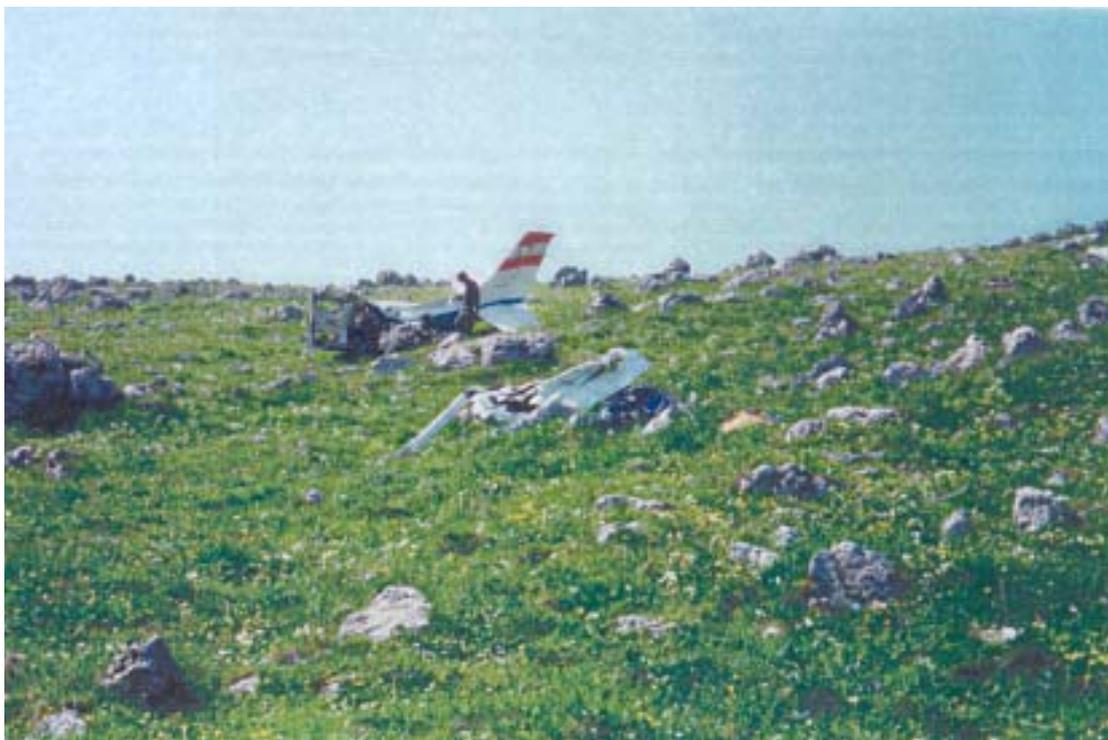
Foto 3

Nel corso delle indagini non sono emersi elementi che possano far ritenere che l'aeromobile abbia subito un guasto meccanico. I danni a carico dell'elica dimostrano il suo regolare funzionamento. Nessun problema di carattere tecnico è stato riportato dal pilota durante il volo.

Particolari del relitto

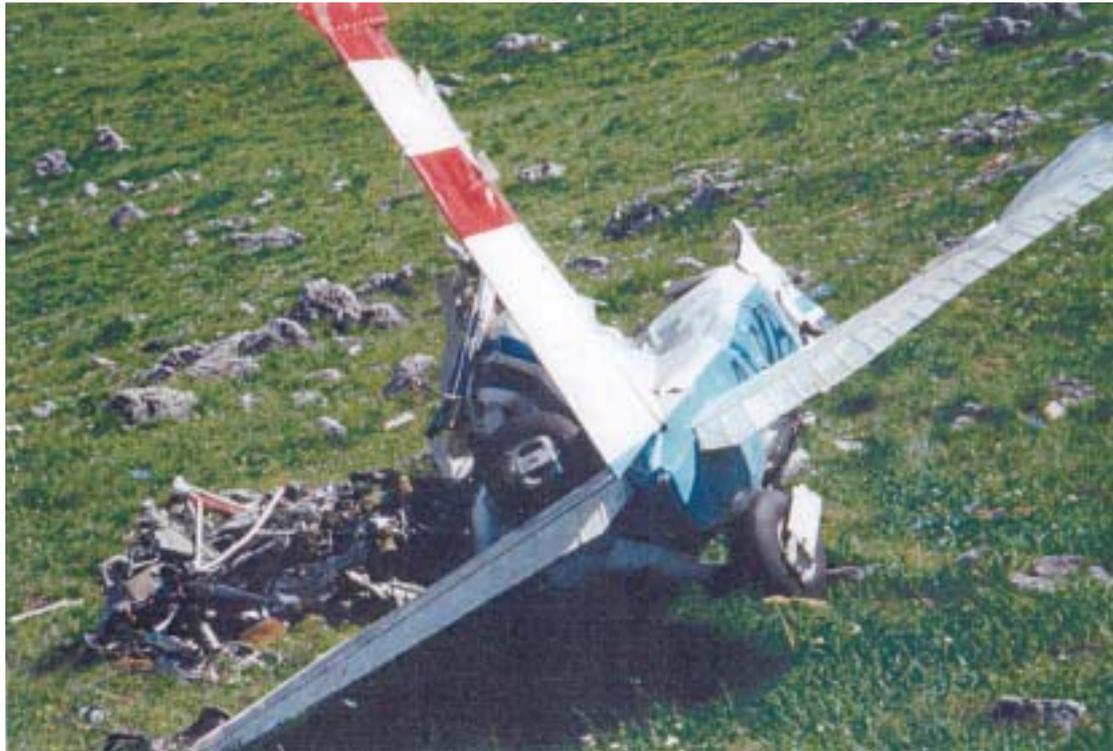
Foto 4

Vista posteriore del relitto con evidenziata l'inclinazione del terreno

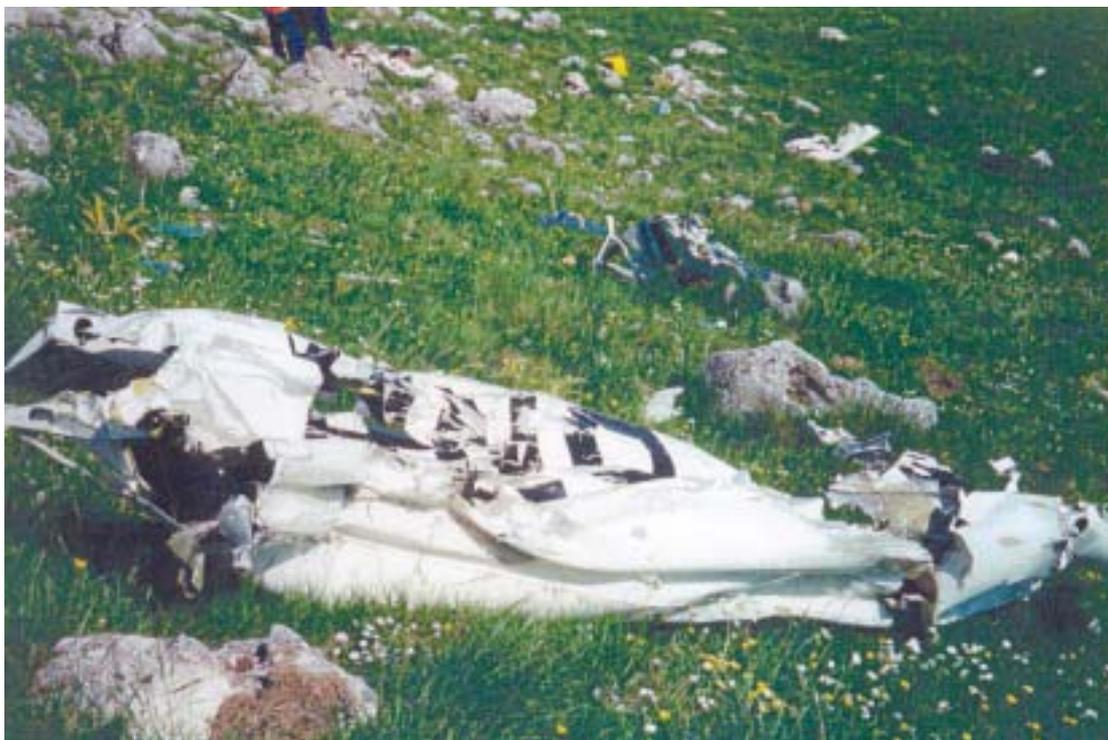
Foto 5

Particolare dell'ala
