# **AGENZIA NAZIONALE PER LA SICUREZZA DEL VOLO**

## **RELAZIONE D'INCHIESTA**

**Cessna 560 Citation V, MARCHE OE-GSW**

**Località Aeroporto di Firenze**

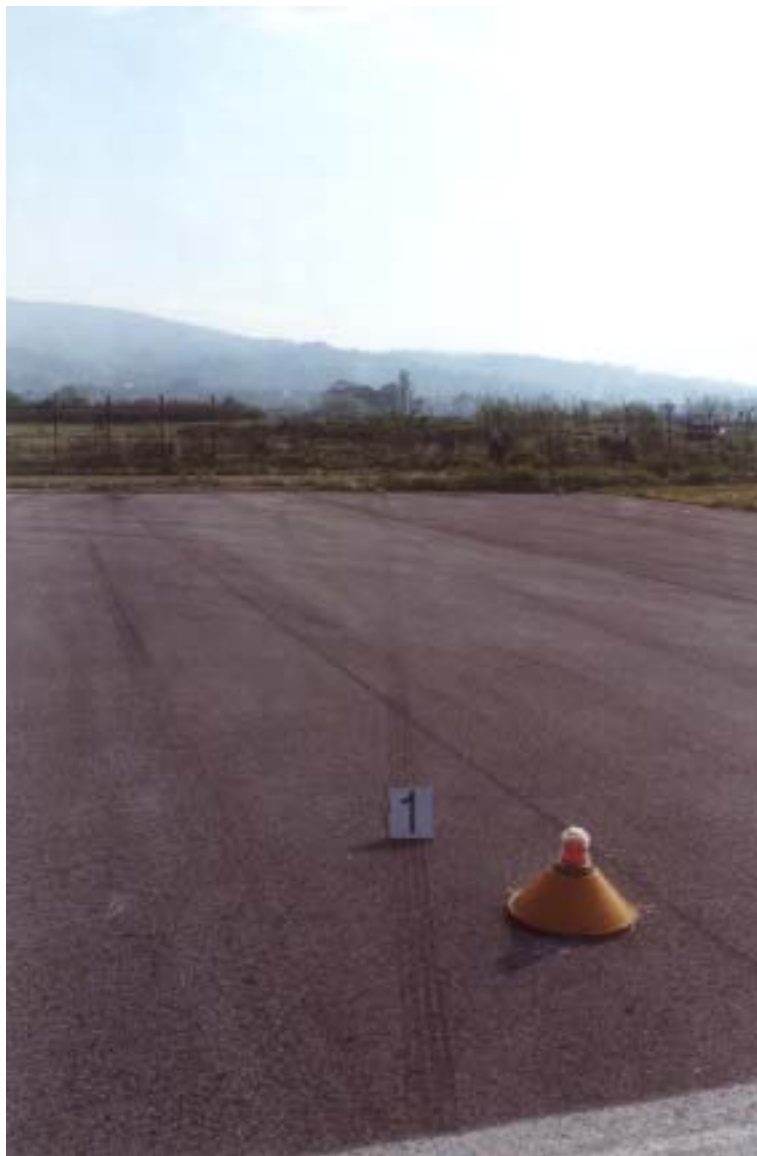
Foto 1

Parte finale della pista: testata 23.  
Si notino le tracce dei pneumatici lasciate dal Cessna

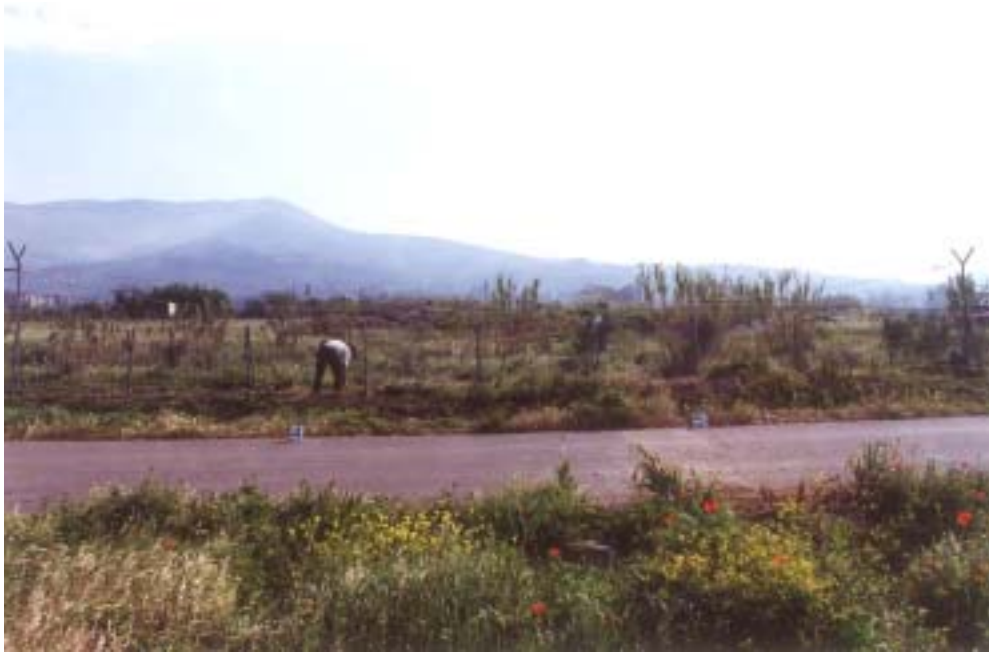
Foto 2

Panoramica della recinzione: si evidenzia l'apertura causata dal velivolo nella recinzione aeroportuale

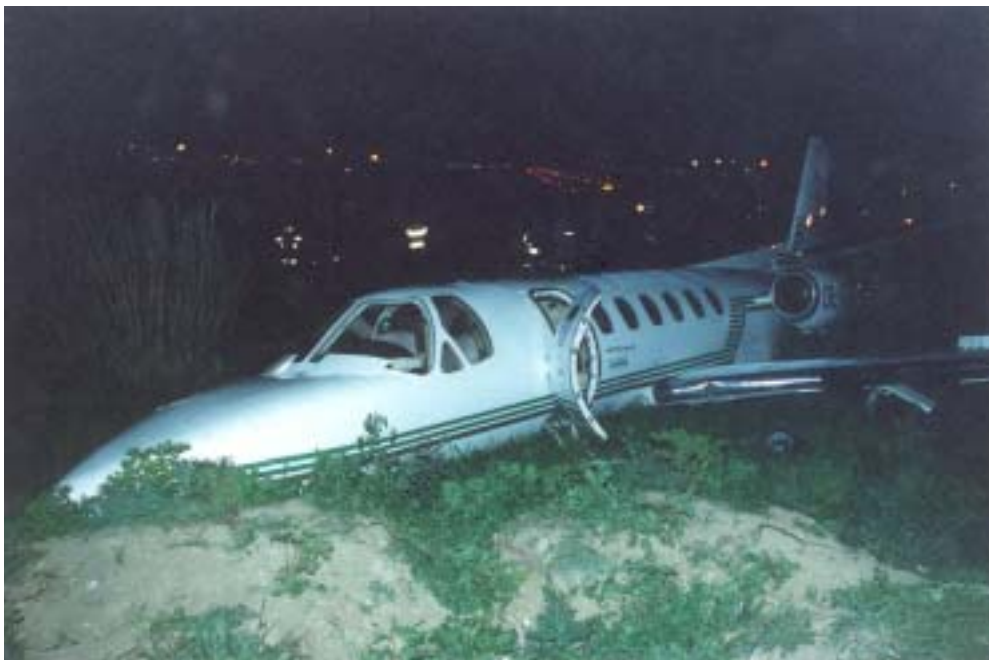
Foto 3

Panoramica del lato sinistro dell'aeromobile incidentato

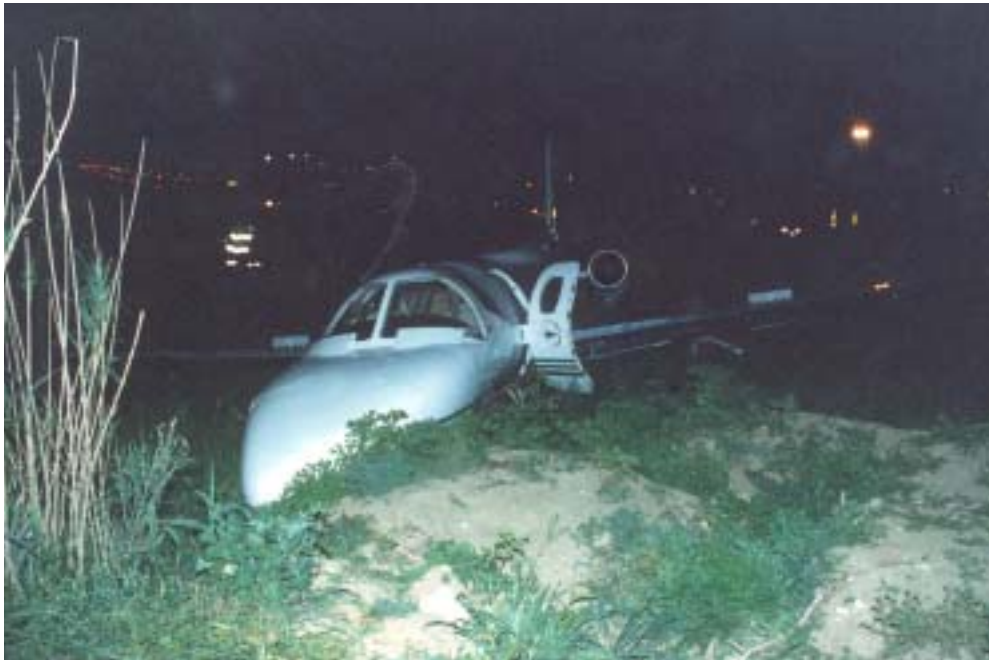
Foto 4

Panoramica parte anteriore velivolo incidentato

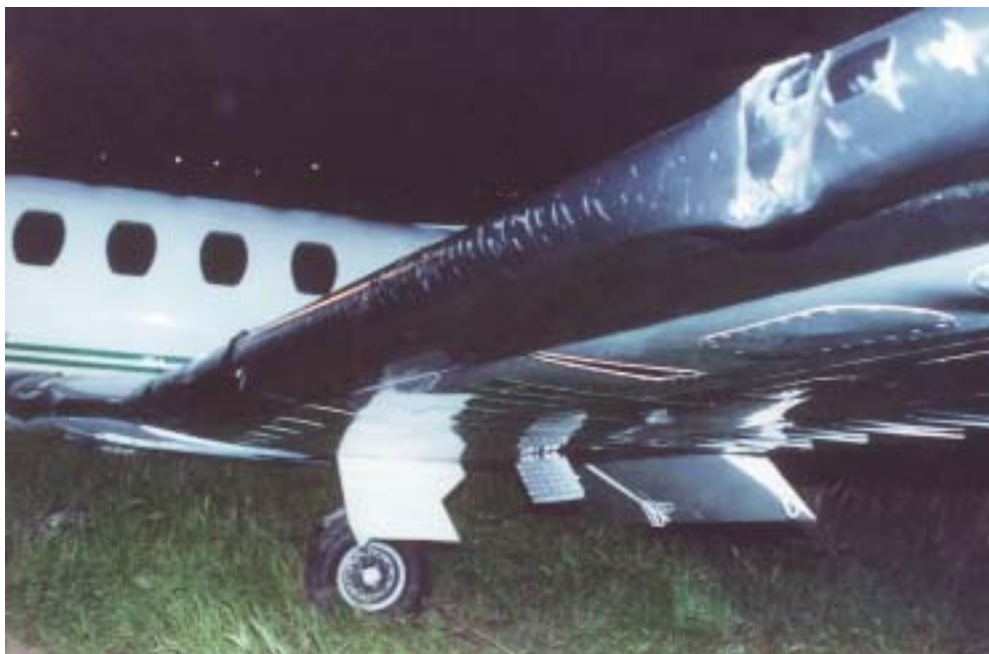
Foto 5

Panoramica ala sinistra; evidenti i punti di impatto contro i paletti della recinzione aeroportuale

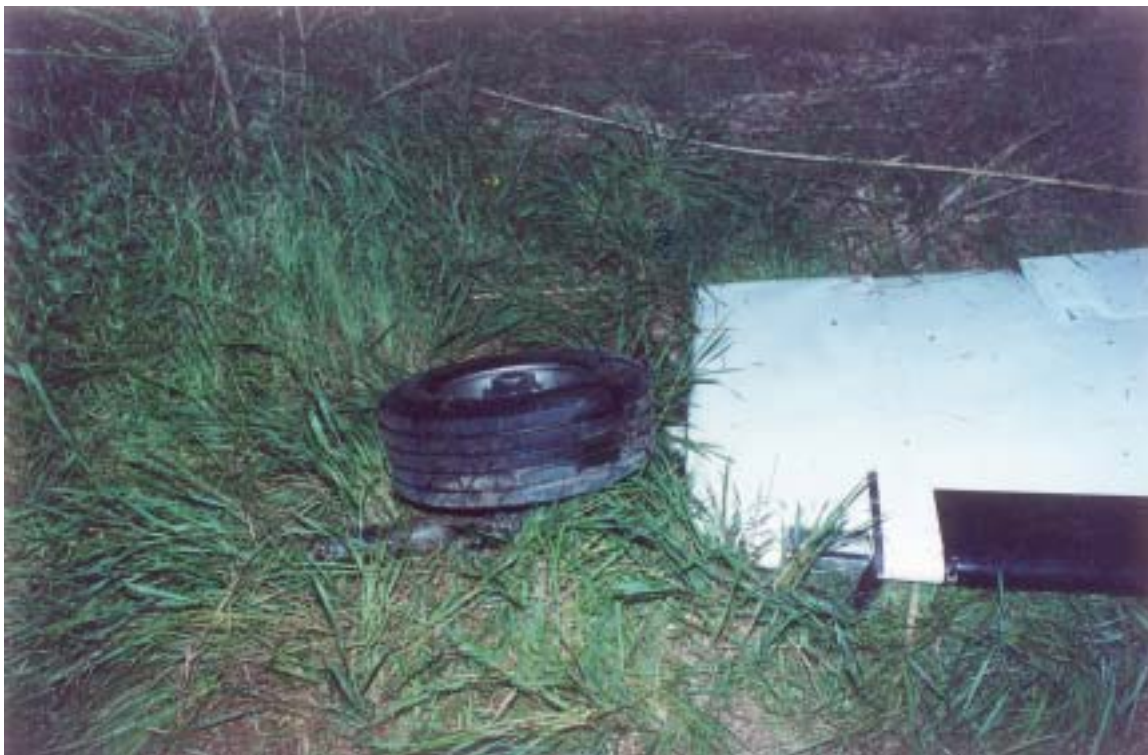
Foto 6

Particolare della ruota adiacente all'ala destra

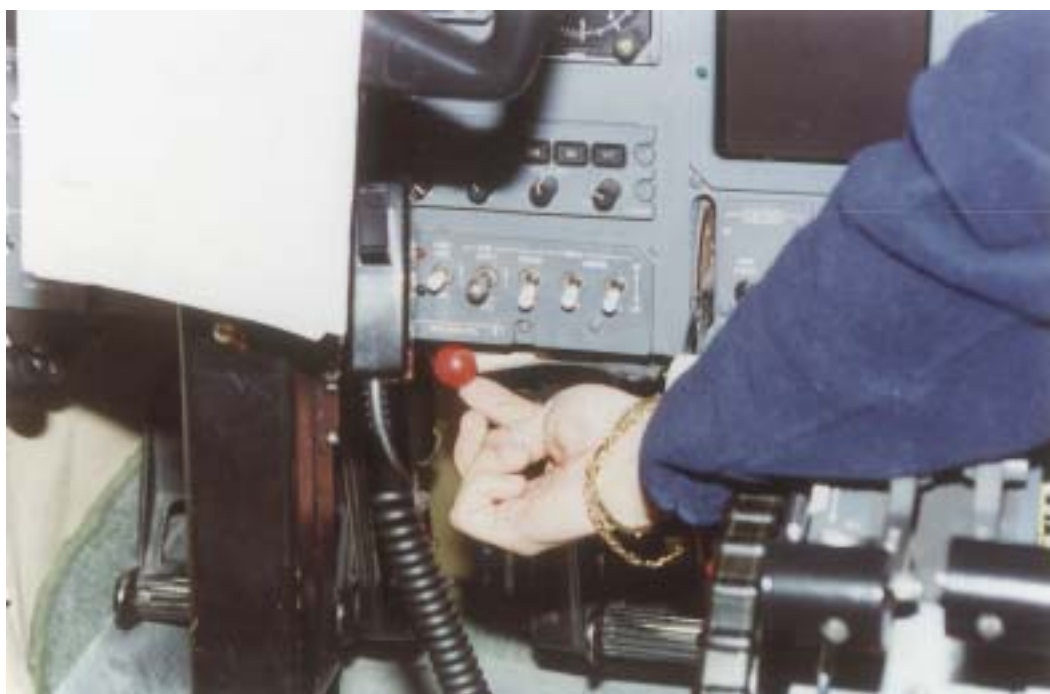
Foto 7

2) In aggiunta a quanto sopra, si è rilevato che la procedura di impiego dei freni di emergenza, che si azionano con una leva posta sotto al pannello strumenti lato comandante, prescrive di non esercitare pressione sui pedali di azionamento dei freni. L'equipaggio non è stato in grado di affermare con certezza di non aver esercitato pressione sui pedali durante la predetta manovra di emergenza.

Particolare della leva del freno di emergenza
