AGENZIA NAZIONALE PER LA SICUREZZA DEL VOLO

RELAZIONE D'INCHIESTA

**INCIDENTE OCCORSO AGLI AEROMOBILI
Stinson L5, marche I-AEEX e I-AEGN
Aeroporto di Rieti
1 agosto 2001**

N. A/5/03

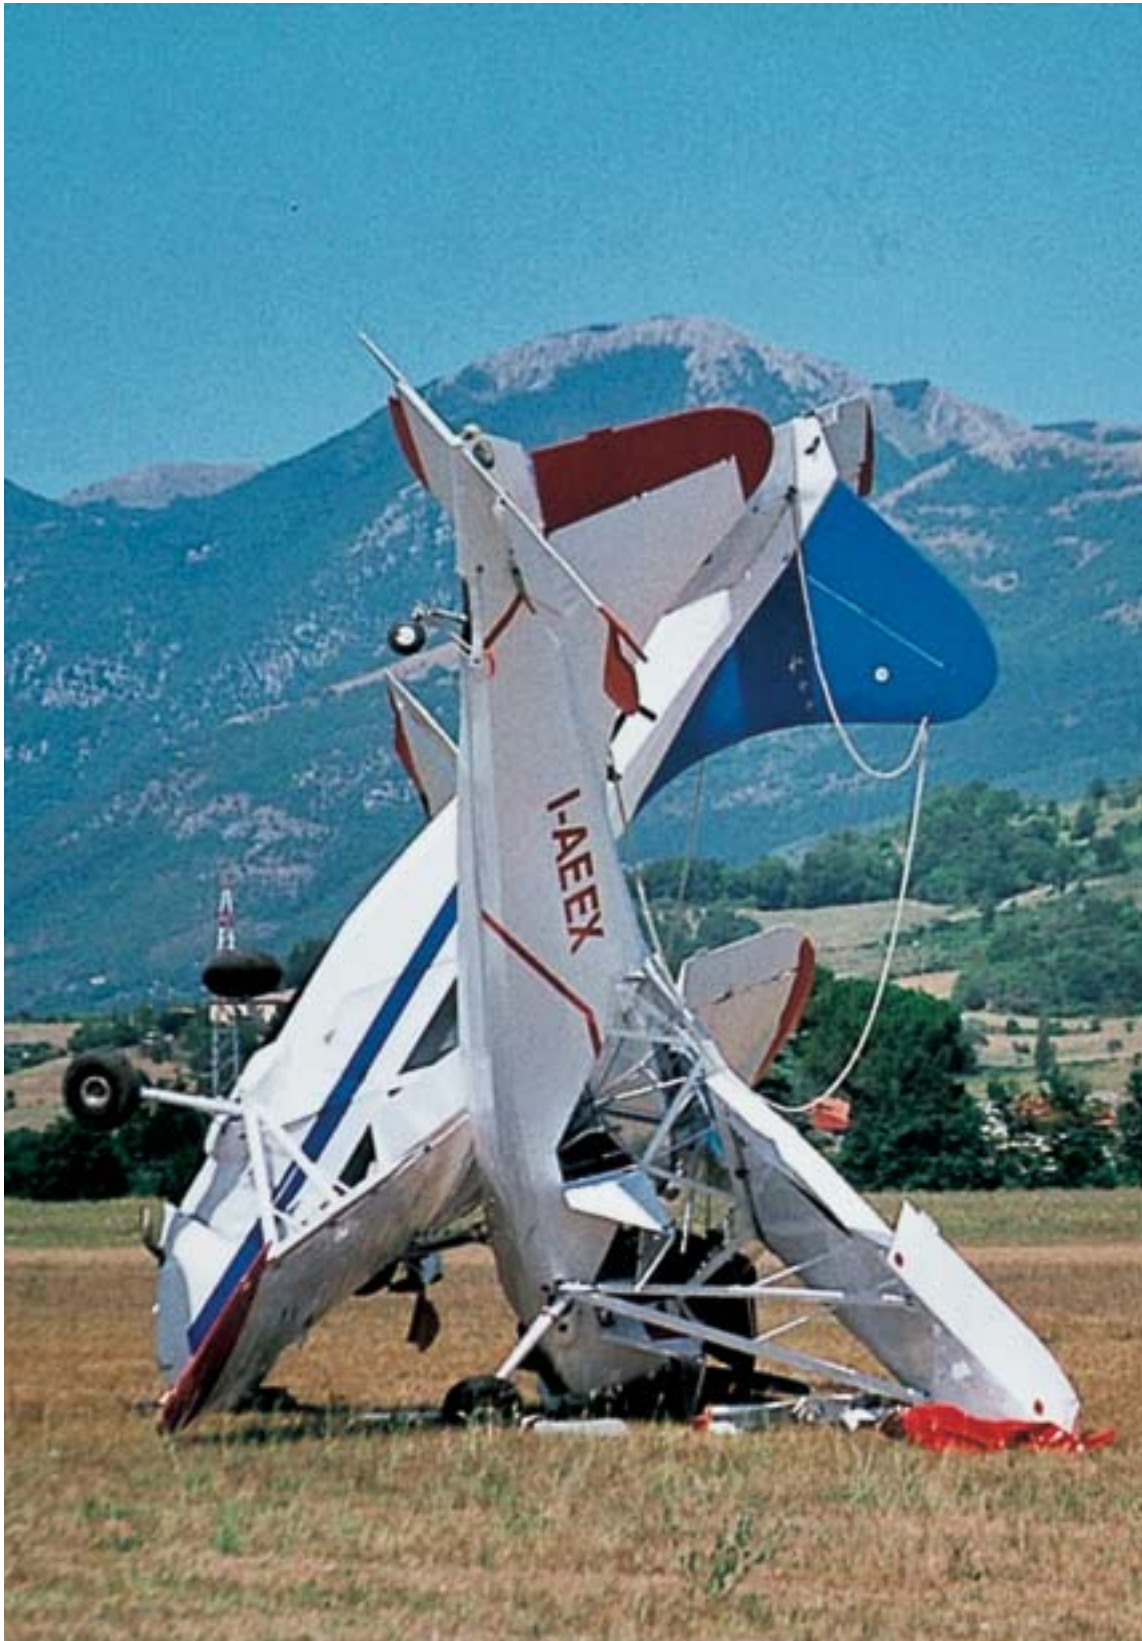
Foto 1

Il velivolo ha subito danni per circa il 60% della struttura. I danni più evidenti sono i seguenti:

- gamba di forza del carrello sinistro spezzata;
- bordo d'attacco e struttura alare inferiore della semiala sinistra tagliati sino al longherone posteriore; la sezione interna dei flap della medesima semiala è stata deformata da urto;
- sezione interna del bordo d'attacco dell'ala destra distrutta fino al longherone anteriore; danni limitati sul rivestimento del dorso alare;
- dorso della fusoliera (tra cabina e piani di coda) danneggiato;

- parabrezza in plexiglass sfondato con deformazione della centina metallica di sostegno;
- sezione anteriore della fusoliera (tra porta e cofano motore) deformata;
- una pala dell'elica spezzata alla estremità, l'altra spezzata a metà.

I danni più evidenti sono i seguenti:

- montante anteriore dell'ala sinistra incurvato in più punti;
- montante posteriore dell'ala sinistra spezzato;
- estremità ala sinistra spezzata;
- flap sinistro deformato;
- ala destra deformata e spezzata all'estremità;
- deformazione fusoliera sul lato sinistro tra paratia parafiamma e cabina, nonché lievi danni al rivestimento ventrale;
- castello motore deformato in più punti con conseguenti danni alle cappottature ed alla paratia parafiamma;
- rottura pale dell'elica.
