AGENZIA NAZIONALE PER LA SICUREZZA DEL VOLO

RELAZIONI D'INCHIESTA

Incidente PA-28RT-201, marche I-BEAR, Aeroporto Treviso Sant'Angelo, 18.2.2001

Incidente MS 894 A, marche I-SUDP, Aeroporto Roma Urbe, 16.8.2001

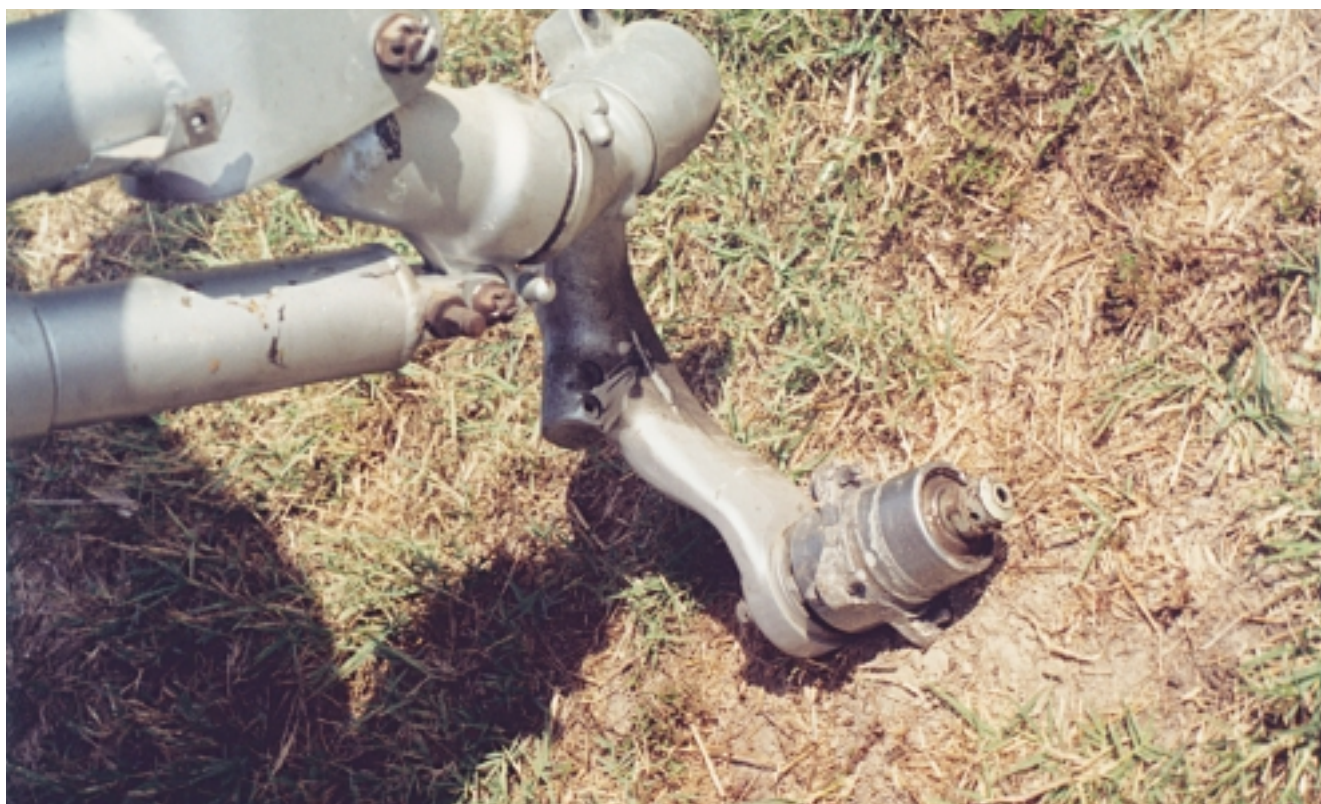
Foto 2

Dai risultati emersi dalle indagini di laboratorio effettuate sui perni di fissaggio del ruotino anteriore è emerso che la rottura degli stessi è avvenuta a seguito della formazione di crinature di fatica, che ne ha ridotto la resistenza.

Particolare ruotino anteriore

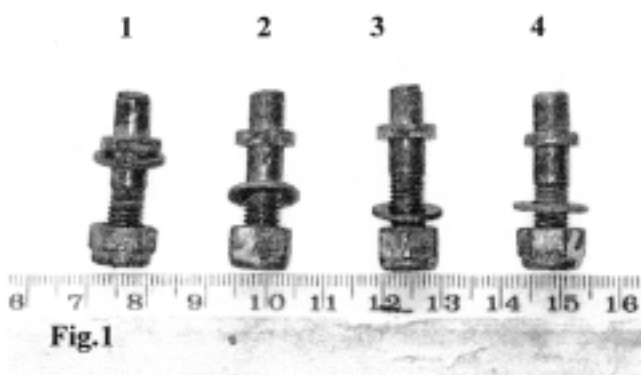
Tutti i perni di fissaggio ruota, filettati ad entrambe le estremità, presentano una rottura in corrispondenza dei filetti più interni dal lato ruota; figura 1.

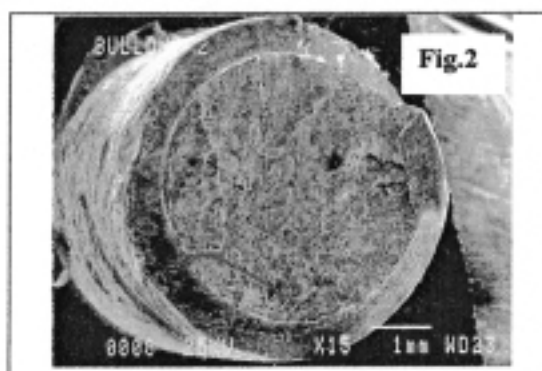
Sulle superfici di rottura, di tutti i perni, si osservano due zone con caratteri morfologici distinti, la prima denominata zona F; figura 2, mostra una morfologia piana e a grana fine mentre la seconda designata come zona S si presenta a grana grossolana con andamento piano per i perni n°. 2, 3, 4 e con andamento su pianetti inclinati a circa 45° per il perno n°. 1.

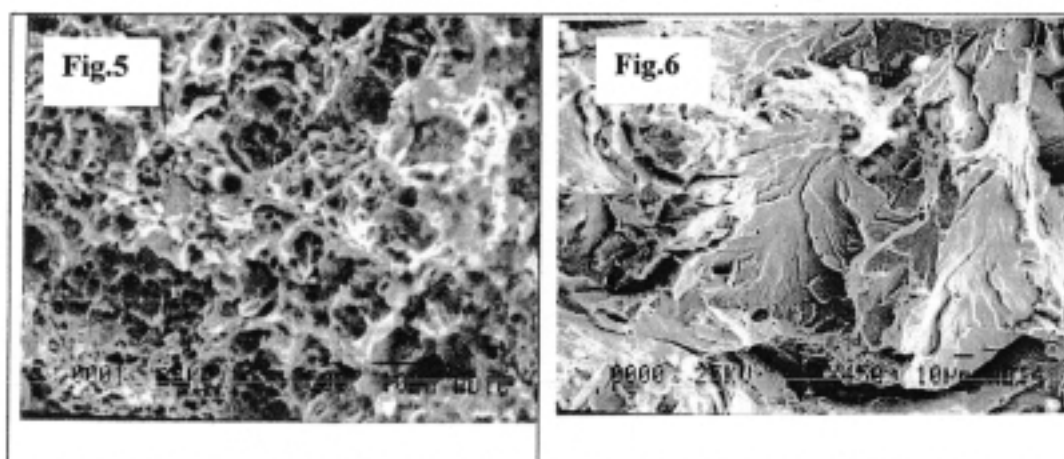
- Per il perno n°. 1 si riscontra una superficie caratterizzata interamente da microbuche, morfologia tipica di rotture per sovraccarico di materiali altamente duttili; figura 5.
- Per gli altri perni, invece, la superficie è formata interamente da pianetti di quasi clivaggio, morfologia tipica di rotture per sovraccarico dei materiali poco duttili; figura 6.

Da quanto osservato, quindi, la rottura dei perni è da imputare ad un fenomeno di fatica.

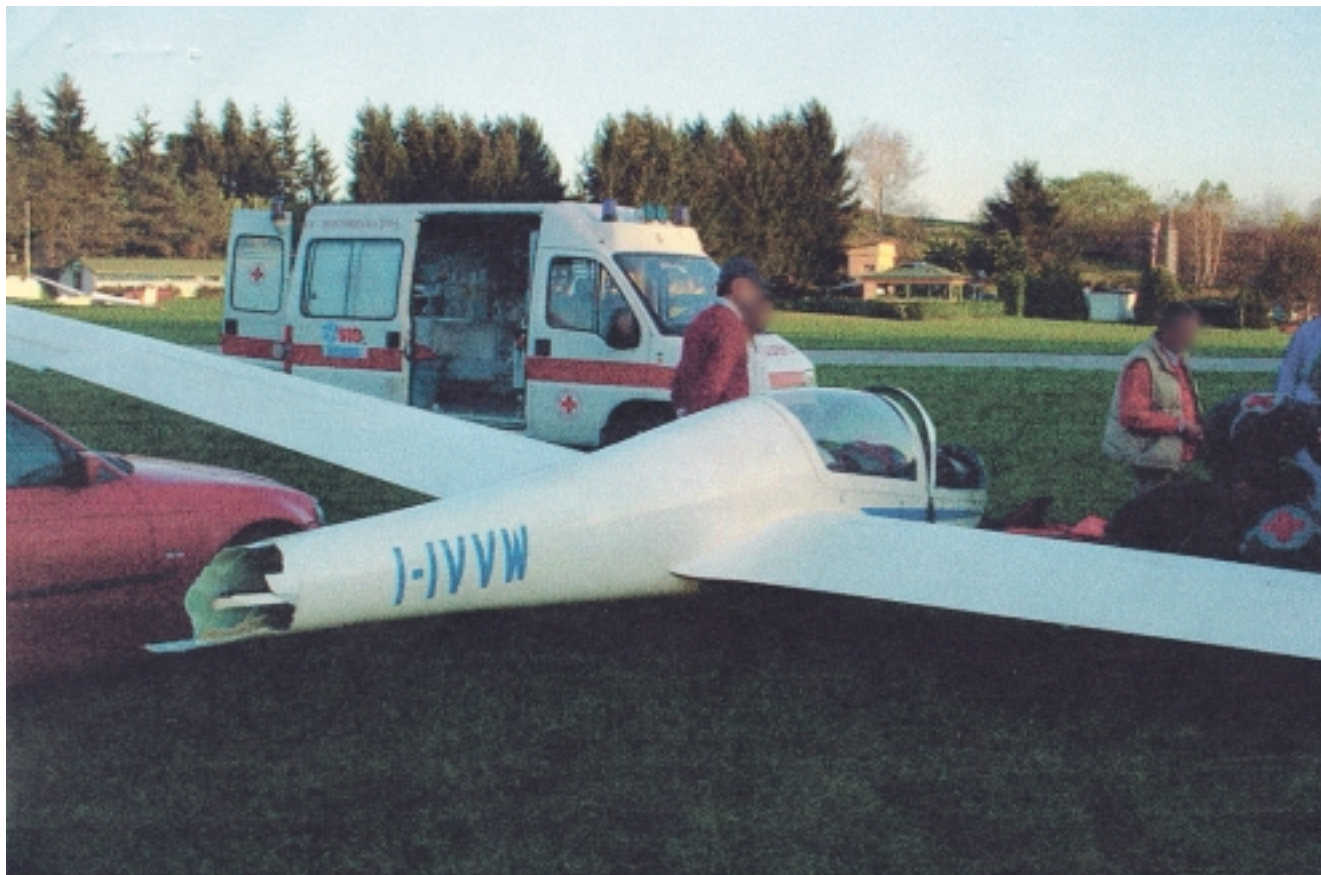
Foto 1

Aliante incidentato circondato dal personale di soccorso. Si evidenzia il distacco totale degli impennaggi

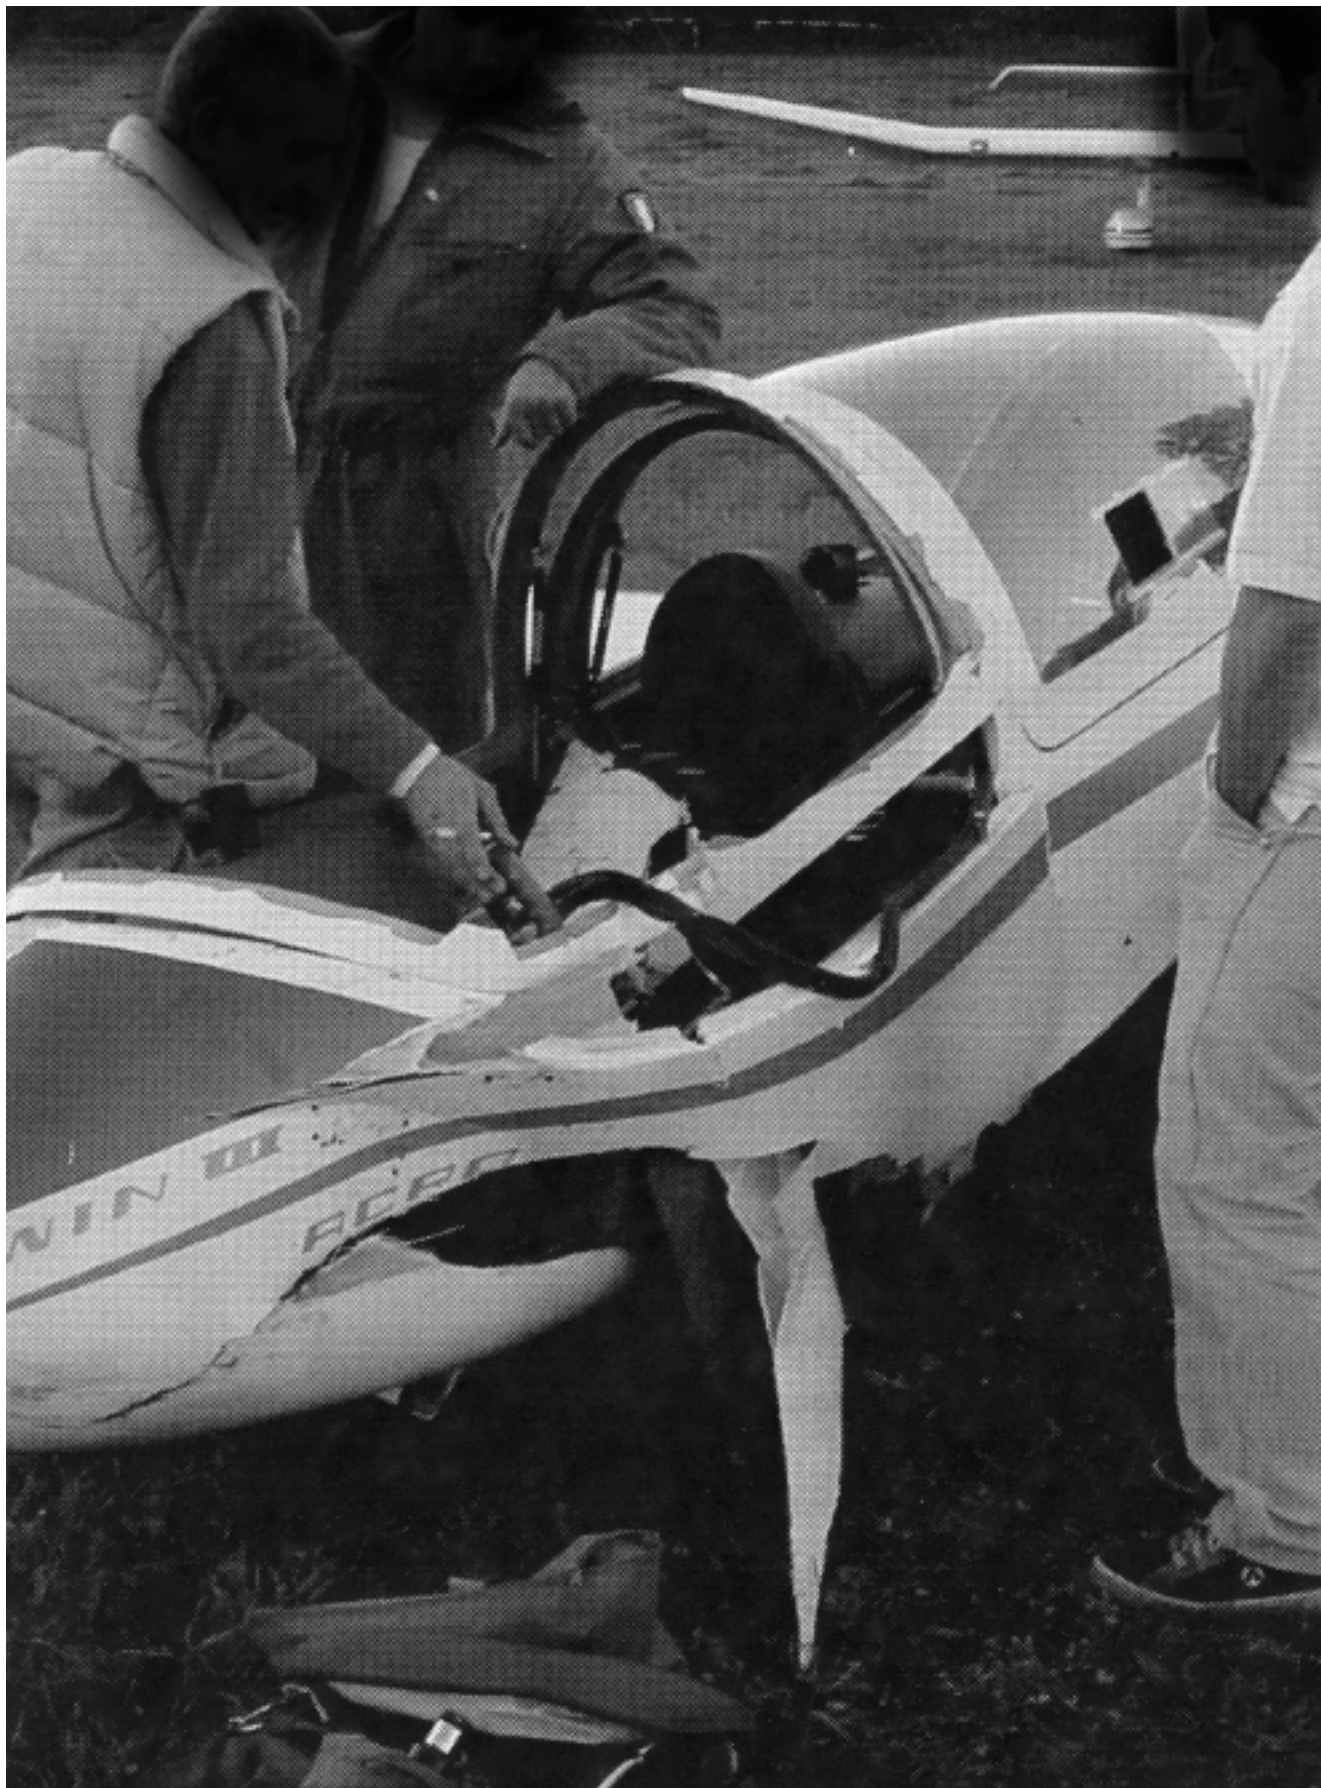
Foto 2

Danni riportati dalla cabina di pilotaggio
