AGENZIA NAZIONALE PER LA SICUREZZA DEL VOLO

RELAZIONE D'INCHIESTA

**INCIDENTE OCCORSO ALL'AEROMOBILE
REIMS CESSNA F 172 H, marche I-VEPP
Aviosuperficie di Vigarolo (LO)
30 marzo 2003**

N. A/22/03

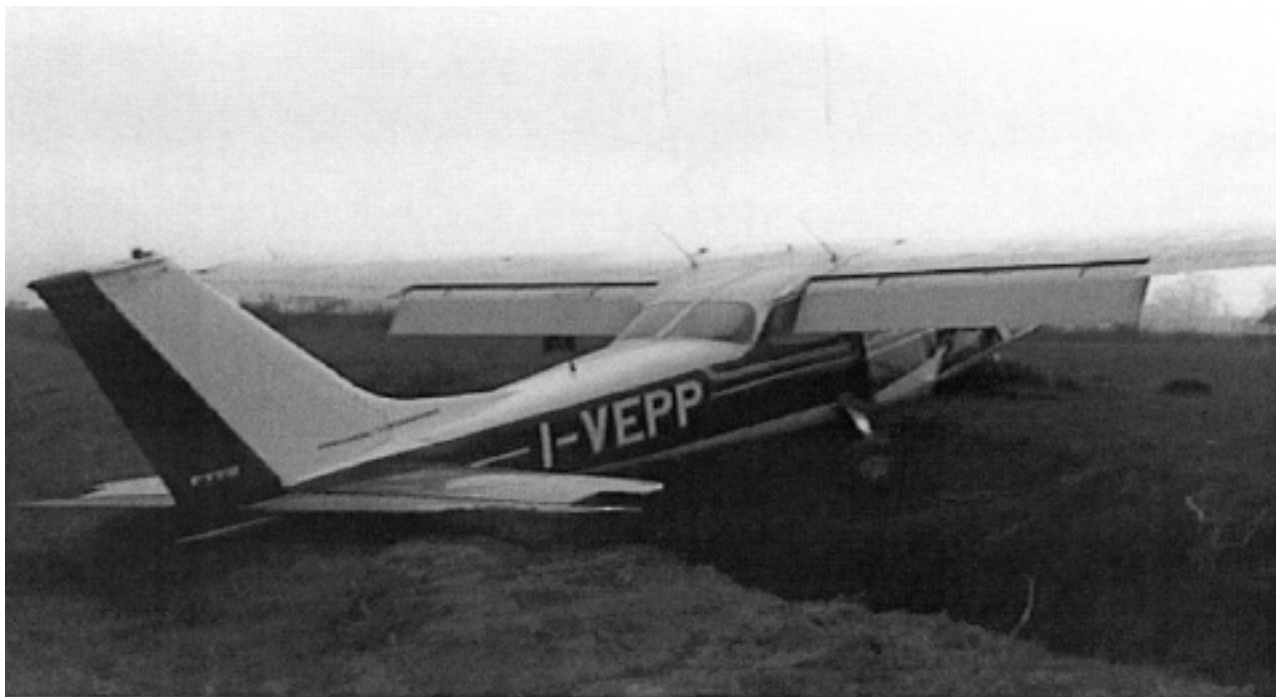
Foto 1

Le ruote del carrello principale hanno lasciato un'evidente traccia di impatto sulla sponda di un canale, posto 25 metri prima della pista, pochi centimetri al di sotto del piano di campagna. A seguito dell'urto il velivolo si è impennato facendo perno sul muso ed è ricaduto all'indietro urtando con la coda l'altra sponda del canale. I flap erano estesi.

Impatto in corrispondenza del canale - vista posteriore.

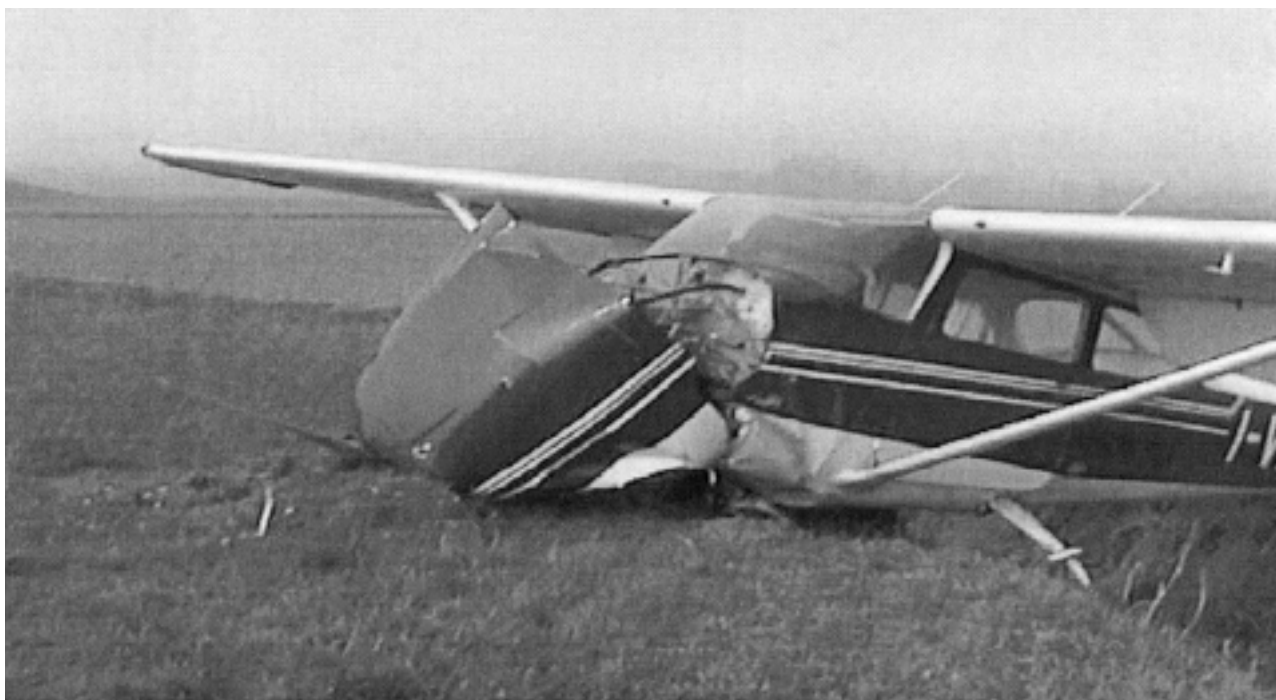
Foto 2

Il carrello anteriore si è rotto di schianto, così come i supporti del gruppo motopropulsore, che si è separato quasi completamente dalla cellula. L'elica presenta danni tipici per impatto a bassa velocità di rotazione. Il timone ed il piano di coda destro hanno subito deformazioni nell'impatto con il terreno, la cellula si è deformata in più punti a seguito dell'impatto. Tutti i danni riscontrati sono chiaramente riconducibili all'impatto con il terreno.

Vista anteriore del velivolo incidentato.
