# **RELAZIONE D'INCHIESTA**

**INCIDENTE**  
**occorso all'aeromobile**  
**Cessna F 172N marche D-ECBF,**  
**in località Campo Tures (BZ),**  
**19 settembre 2010**

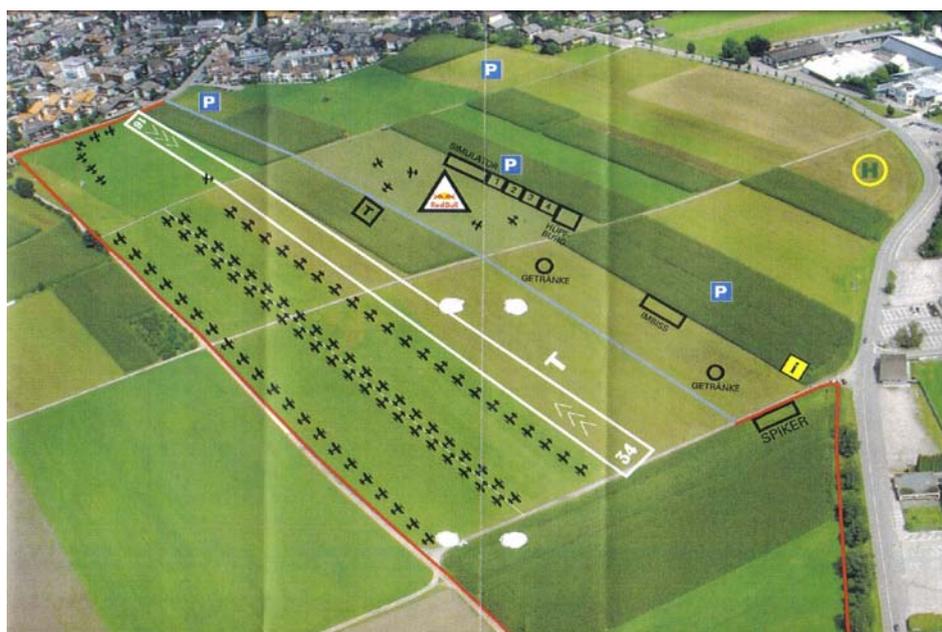
La pista era costituita da una striscia di terreno livellato e compattato, ricoperto in parte da erba rada e delimitata da coppie di segnalatori frangibili disposti ai bordi della pista stessa. Dal documento *Ordine di manifestazione* relativo alle modalità di svolgimento della manifestazione stessa, reso disponibile ai partecipanti a quest'ultima, si rileva che l'orientamento magnetico della pista era di 160°/340° (denominazione 16/34), per una lunghezza totale di 600 metri ed una larghezza di 20 metri (figura 1).

Figura 1: la superficie utilizzata per la manifestazione aerea.

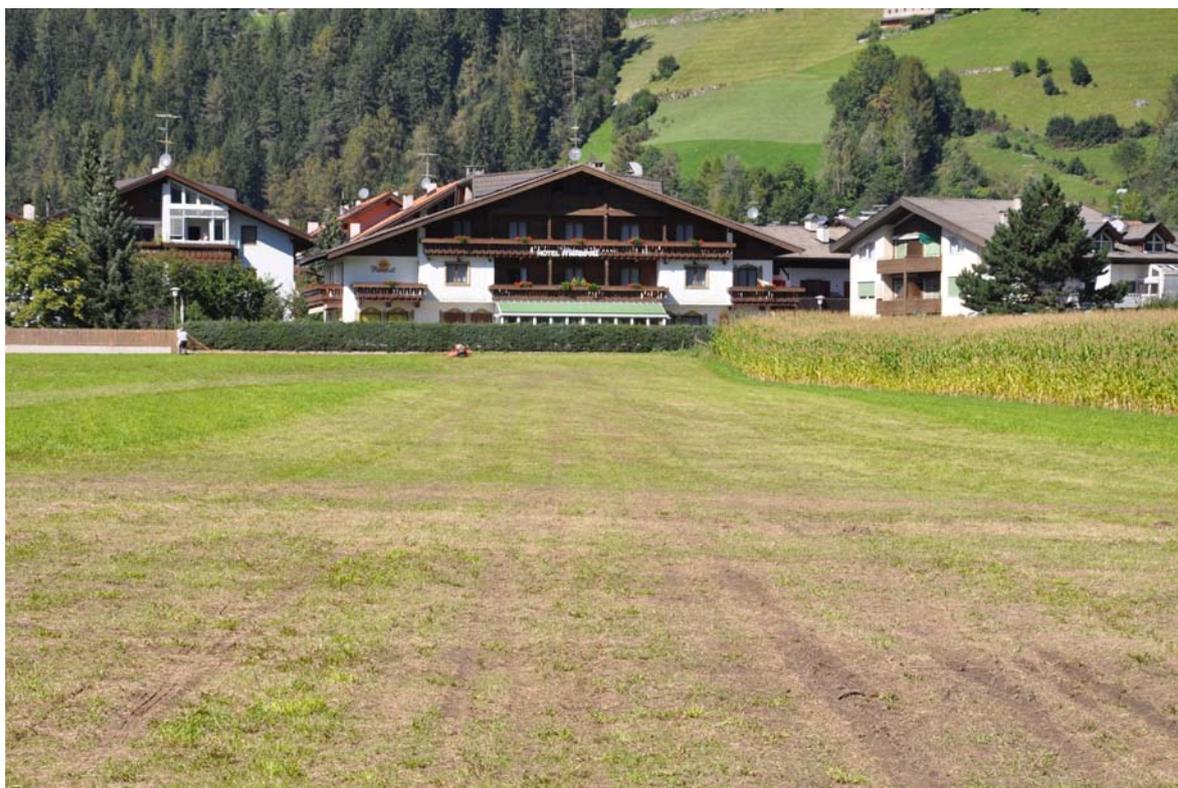
Lungo entrambe le direzione di decollo e di atterraggio erano presenti ostacoli. Infatti la testata pista 16 distava solo 30 metri dalle abitazioni più periferiche del centro abitato di Campo Tures (foto 1); inoltre, proseguendo verso Nord, oltre il centro abitato, la traiettoria di salita era ostacolata da un rilievo montuoso posto esattamente lungo il prolungamento

Foto 1: l'abitato presente al di là della testata pista 16.

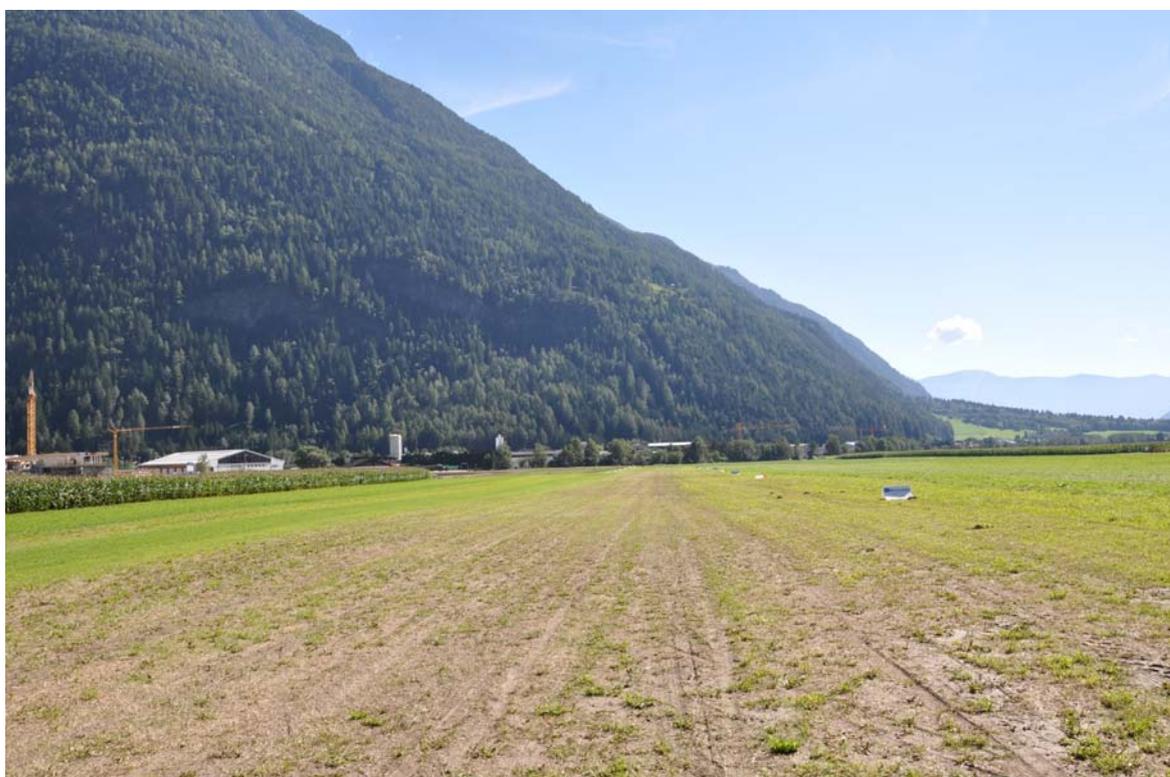
Il direttore e controllore della manifestazione aerea ha dichiarato che al momento del decollo del D-ECBF la superficie della pista risultava essere «ancora molto bagnata e il terreno pesante», a causa delle avverse condizioni meteorologiche dei giorni precedenti; tale affermazione sullo stato della pista ha trovato riscontro nel corso del sopralluogo operativo effettuato dall'ANSV.

Foto 2: come si presenta la pista decollando per la 16.

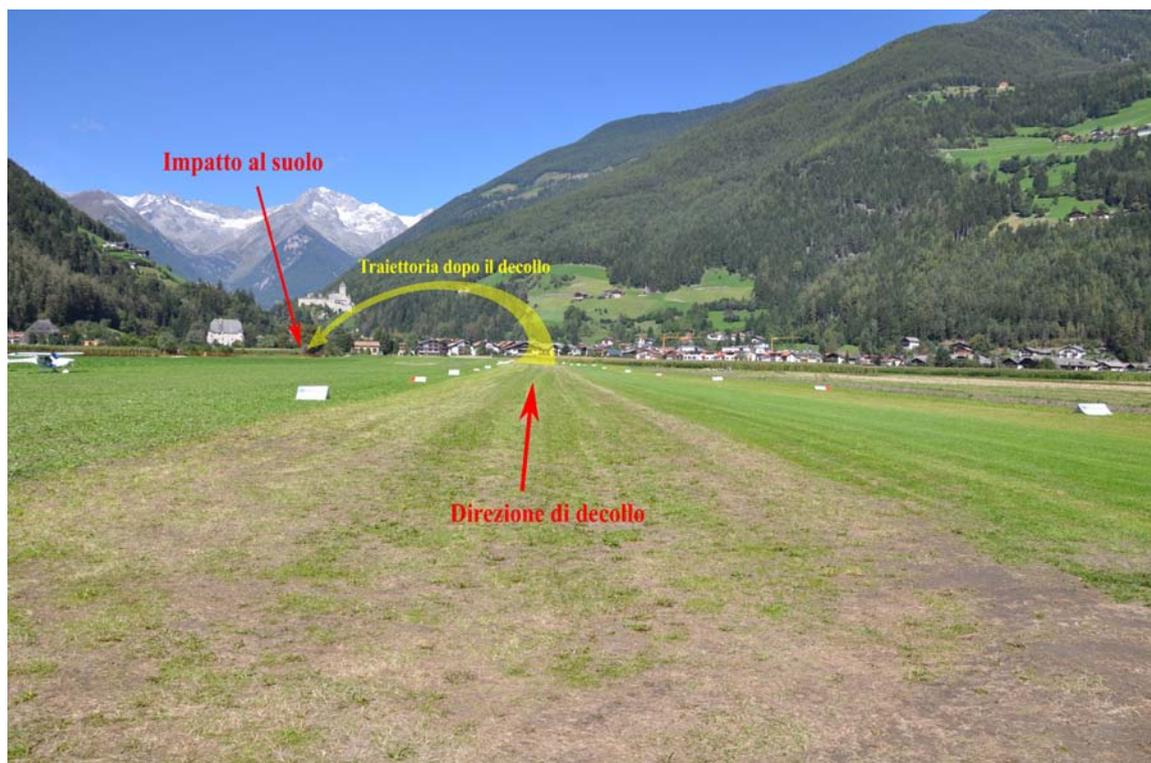
L'incidente si è verificato nella Valle di Tures. L'aeromobile è precipitato in un campo agricolo limitrofo al campo di volo dove si era svolta la manifestazione aerea, ad una distanza di circa 120 m ad Ovest della testata pista 16.

Foto 3: traiettoria di impatto (decollo per pista 34).

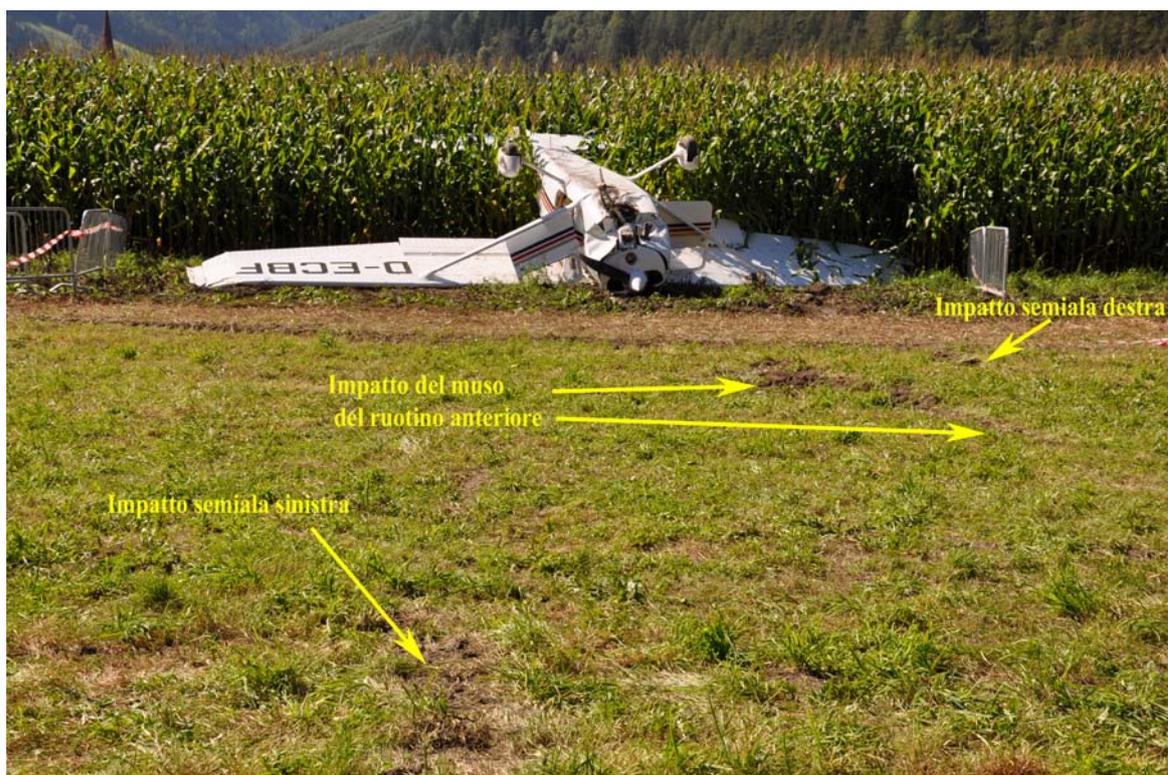
Ad una distanza di circa 120 metri ad Ovest della testata pista 16 erano rilevabili le seguenti tracce al suolo (foto 4):

- un primo solco poco profondo della lunghezza di circa 3,7 m;

- un secondo solco parallelo al primo ad una distanza da esso di circa 6,4 m, della lunghezza di circa 11 metri; tale solco iniziava in maniera marcata per diventare sempre più profondo e largo fino a costituire un ampio cratere del diametro di circa 1,5 m e della profondità di circa 0,30 m;

- un terzo solco della lunghezza di circa 2 metri, parallelo ai precedenti ma meno marcato rispetto ad essi.

Il relitto era posizionato oltre le suddette tracce, ad una distanza da esse di circa 4 metri, adagiato in posizione capovolta, parzialmente su una coltivazione di mais.

Foto 4: vista del relitto e tracce al suolo.

Il relitto presentava una deformazione all'indietro della gamba di forza del carrello anteriore con distacco del ruotino ed il danneggiamento della parte ventrale del muso e dell'elica. Entrambe le estremità alari si presentavano danneggiate con ampie deformazioni della struttura e del rivestimento.

Dalla disposizione delle tracce al suolo, dalla loro conformazione e dalla posizione del relitto si evince che l'aeromobile abbia toccato il suolo a velocità relativamente bassa, con un assetto picchiato ed una leggera inclinazione a sinistra. L'impatto al suolo è avvenuto dapprima con l'estremità della semiala sinistra, immediatamente dopo con il ruotino anteriore e successivamente con l'estremità della semiala destra. Al momento del contatto con il terreno il ruotino anteriore ha arato il terreno relativamente soffice fino al suo distacco dalla gamba di forza.

A seguito del ripiegamento verso l'indietro della gamba di forza, il muso dell'aeromobile e l'estremità della semiala destra si sono puntati contro il terreno e l'aeromobile, rimbalzando, ha iniziato un lento movimento di ribaltamento in avanti. Nel corso del ribaltamento l'aeromobile si sollevava dal terreno arrestandosi dopo circa 4 metri in posizione capovolta.
