RELAZIONE D'INCHIESTA

INCIDENTE
occorso all'aeromobile
PA-46-350P marche di identificazione D-EPOE,
in località Baganzola (Parma),
23 aprile 2008

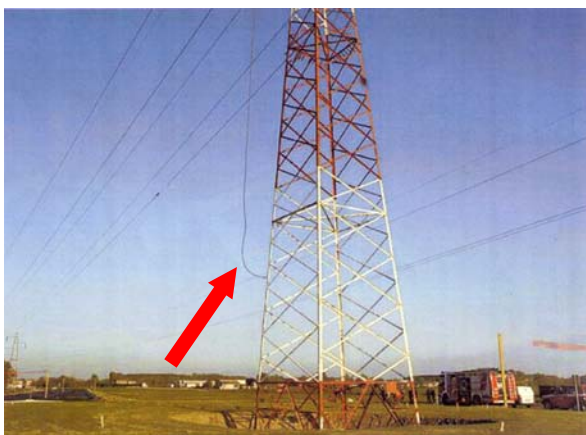
Foto 2: traliccio 8A con spezzone penzolante.

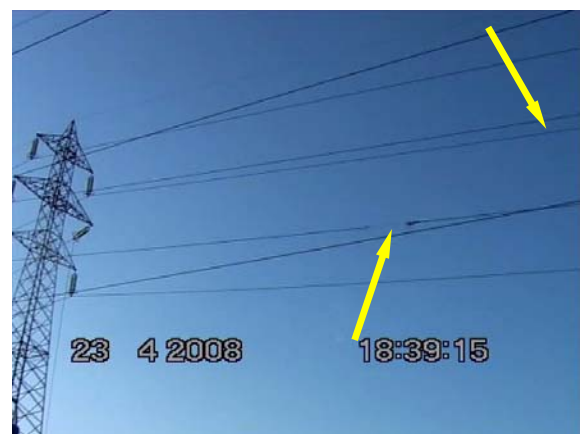
I conduttori della terna Sud non hanno evidenziato danneggiamenti, ad eccezione del conduttore inferiore su cui era presente un consistente danneggiamento dei trefoli esterni con deformazioni, arricciamenti e rotture che si estendevano per un tratto di circa un metro. Per tale tratto risultava integra la sola anima interna, la quale manteneva l'intero conduttore ancora in sospensione tra i due tralicci (foto 3).

Foto 3: conduttori alto Nord e basso Sud danneggiati.

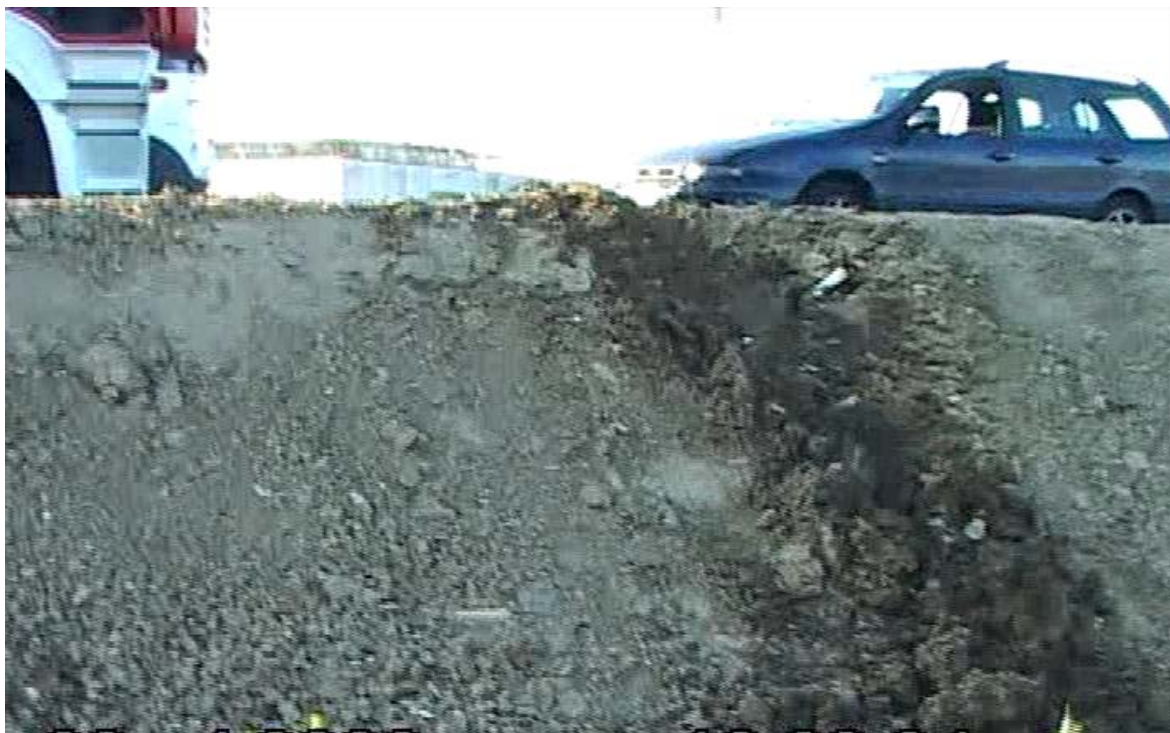
La traccia è costituita da un solco abbastanza netto della larghezza di circa un metro e profondo circa 0,5 m, che si estende con uguale intensità e conformazione per una lunghezza di circa 3 m lungo tutto il crinale della scarpata fino al livello del terreno sottostante. Tale caratteristica attesta che la traiettoria di impatto della semiala era pressoché parallela alla pendenza del crinale intorno ai 35°/40° (foto 4).

Foto 4: primo punto di contatto al suolo.

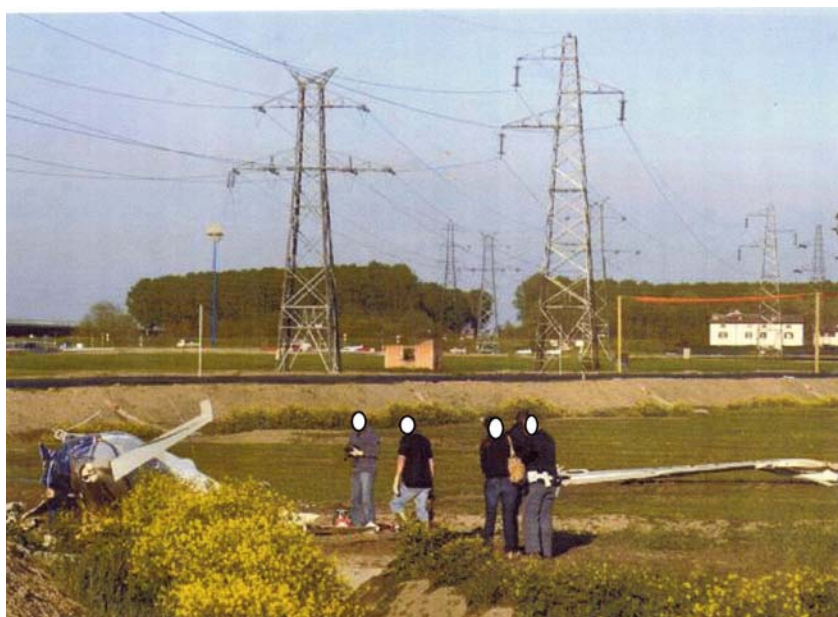
verso destra rispetto ad essa (foto 5). Tale evidenza attesta che la semiala si è distaccata per effetto delle forti decelerazioni longitudinali conseguenti all'impatto al suolo e proiettata più avanti rispetto al punto di arresto della fusoliera. Lo spostamento verso destra rispetto alla direttrice di impatto attesta che al momento del distacco la semiala era animata oltre che dalla velocità di avanzamento dell'aeromobile anche da un consistente movimento di rollio a destra che ha deviato la traiettoria di ricaduta in tale direzione.

Foto 5: a sinistra della foto il relitto del D-EPOE, sulla destra la semiala sinistra.

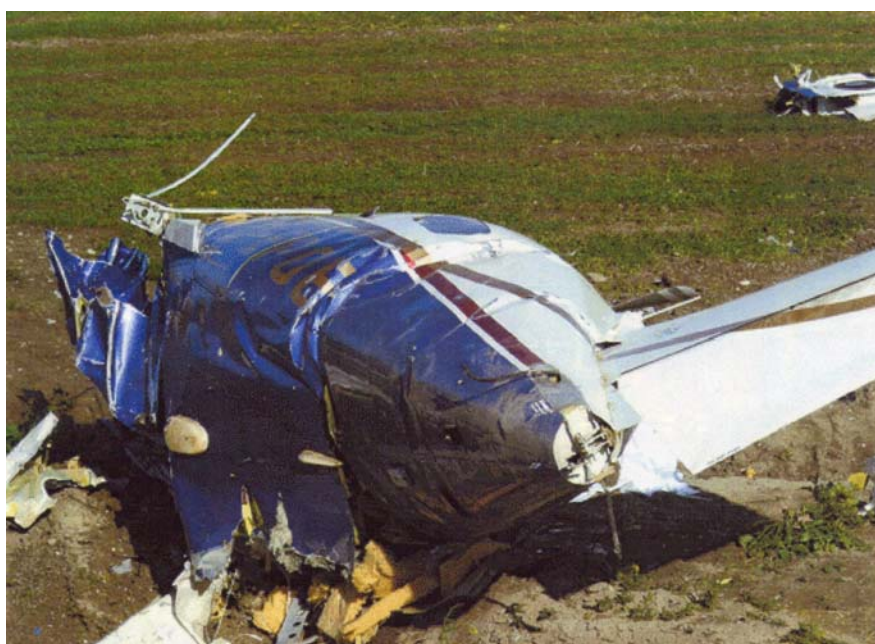
Il relitto è costituito principalmente dalla fusoliera coricata sul suo fianco destro, dai piani orizzontali distaccatisi dalla fusoliera, dalla semiala sinistra separata dalla fusoliera e proiettata lontana da essa e dalla semiala destra separata dalla fusoliera e divisa in due sezioni (foto 5 e 6).

Foto 6: primo piano del relitto del D-EPOE.

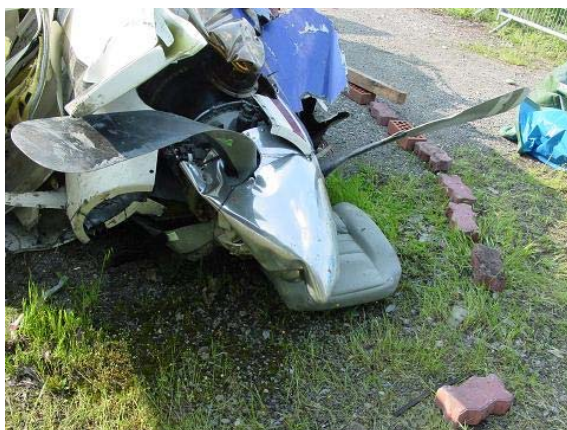
L'elica presentava marcate deformazioni sulle quattro pale. L'entità e la tipologia di tali deformazioni attestano che l'elica, al momento dell'impatto al suolo, era in rotazione, ma non soggetta alla massima potenza erogabile dal motore (foto 7).

Foto 7: primo piano dell'elica.

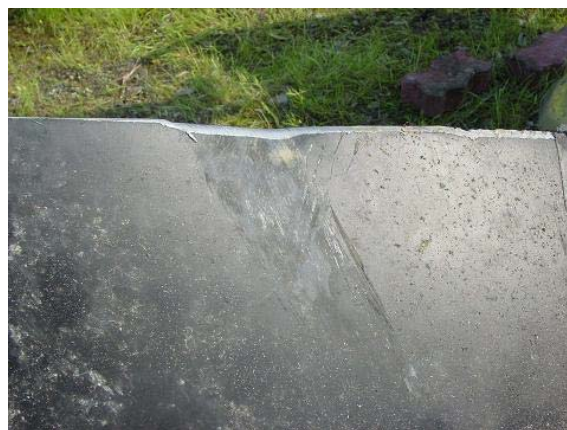
Una delle quattro pale presentava un netto danneggiamento concentrato su di una piccola porzione del bordo d'attacco (foto 8). Il danneggiamento evidenzia caratteristiche di un rapido processo di usura per scorrimento di altro materiale metallico su di esso avente sezione molto piccola rispetto alla pala stessa. Tali evidenze attestano un contatto della pala con il conduttore medio della terna Nord dell'elettrodotto avvenuto con elica in rotazione a velocità ed energia tale da tranciare di netto il conduttore stesso.

Foto 8: usura da scorrimento su una pala dell'elica.

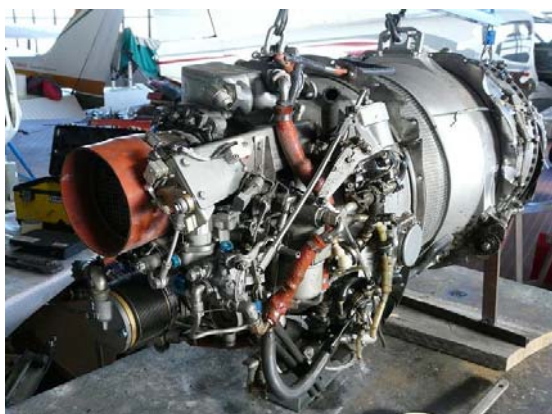
Al fine di verificare lo stato di efficienza del gruppo motopropulsore al momento dell'incidente, esso è stato prelevato dal relitto e disassemblato presso una ditta certificata (foto 9).

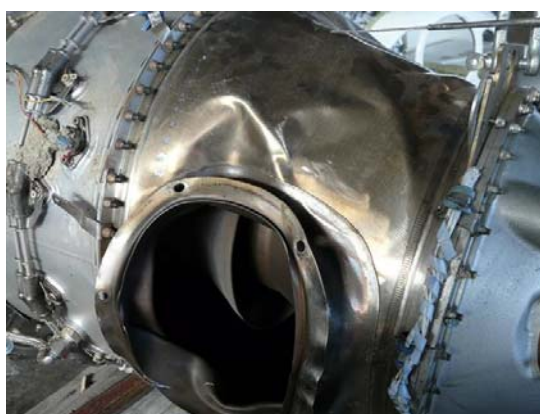
Foto 9: vista del motore prima dello smontaggio. Foto 10: deformazioni a compressione sul lato destro.

Sul complessivo è stata rilevata la presenza di deformazioni a compressione, particolarmente rilevanti sul lato destro, principalmente a carico della cassa di contenimento del compressore assiale (foto 10).

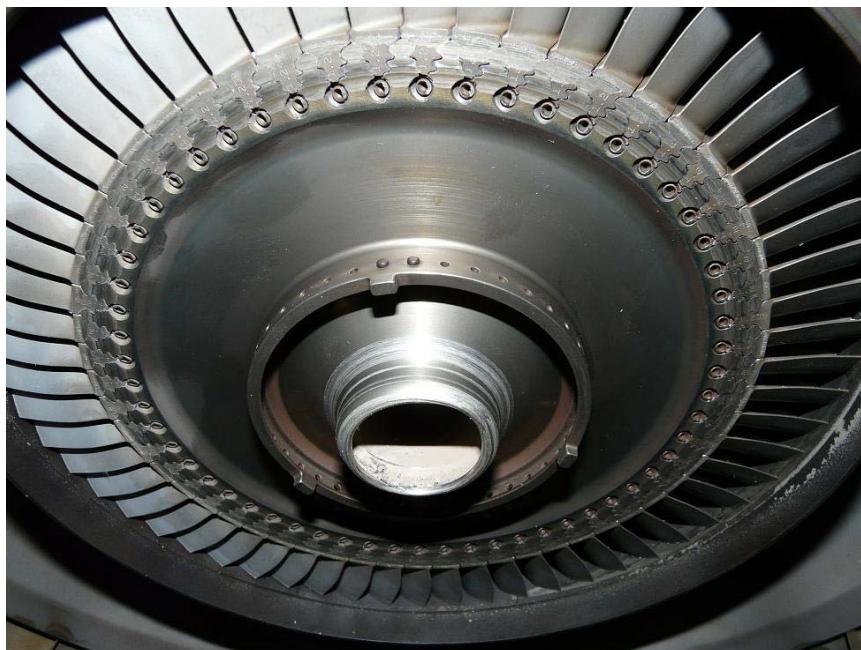
Lo smontaggio del motore ha poi consentito di verificare il buono stato generale dei vari componenti dello stesso, ad eccezione dei segni di interferenza tra turbina generatrice gas e turbina di potenza a causa delle forze di inerzia sviluppate nell'urto sostanzialmente latero-frontale (foto 11).

Foto 11: segni di interferenza tra turbina generatrice di gas e turbina di potenza.
