# **RELAZIONE D'INCHIESTA**

**INCIDENTE**  
**occorso all'aeromobile**  
**Xtreme 3000 marche D-EYKS,**  
**in località isola del Lido di Venezia,**  
**21 settembre 2014**

**INCIDENTE**  
**aeromobile Xtreme 3000 marche D-EYKS**

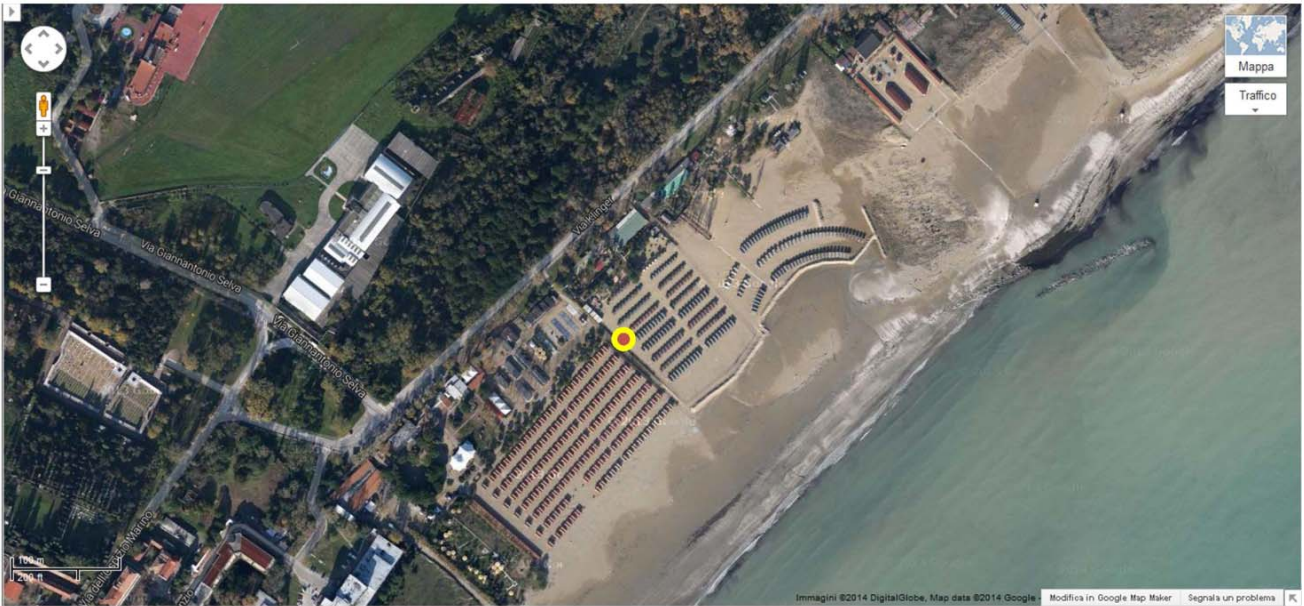
L'incidente è avvenuto al di fuori del sedime dell'aeroporto "G. Nicelli" di Venezia Lido nel tratto di arenile antistante l'aeroporto stesso. L'area è caratterizzata dalla presenza di stabilimenti balneari con relative strutture e stradine sterrate che, dalla strada principale che costeggia il perimetro aeroportuale, portano alla spiaggia ed alle strutture balneari. L'impatto al suolo dell'aeromobile è avvenuto sul ciglio ad Est di una strada sterrata che, passando tra due strutture balneari, porta direttamente sulla spiaggia. Sul ciglio di tale strada è installata una rete di recinzione sostenuta da paletti metallici contornata da vegetazione spontanea cresciuta a siepe e costituita principalmente da arbusti e canne (figure 1 e 2 in allegato "A").

Figura 1: area dell'incidente contrassegnata con cerchio rosso. In alto a sinistra si intravede una parte dell'aeroporto di Venezia Lido.

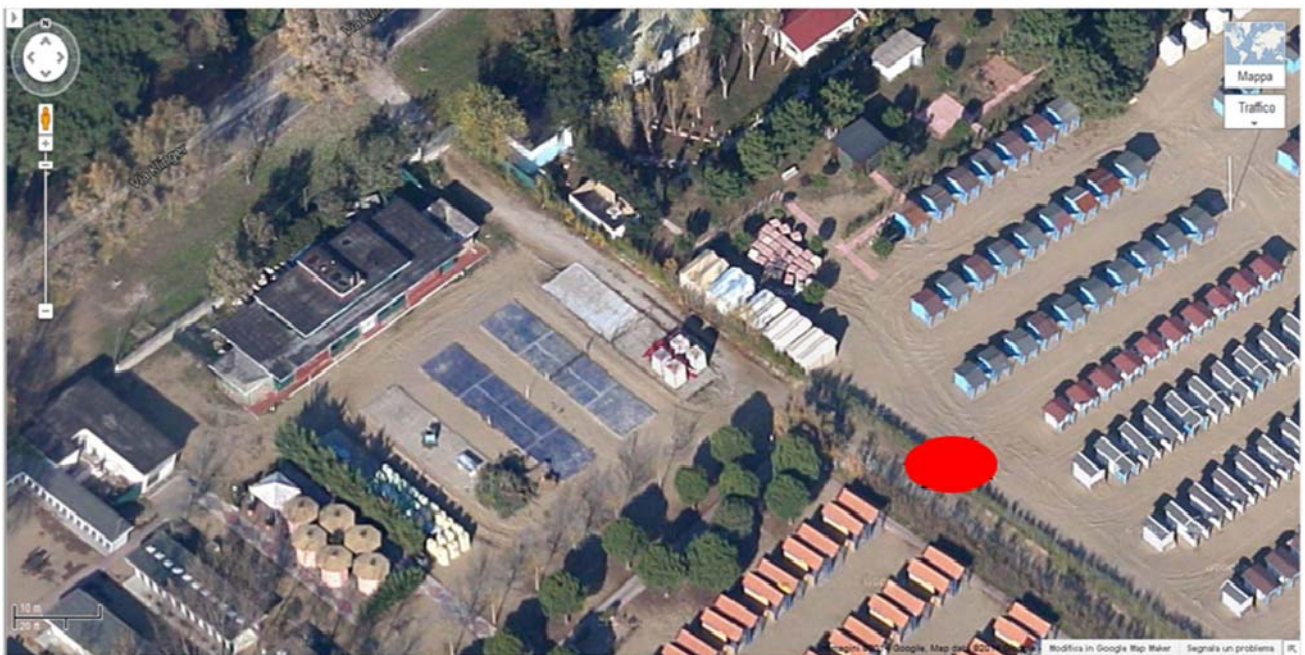
Figura 2: immagine ravvicinata del luogo dell'incidente.

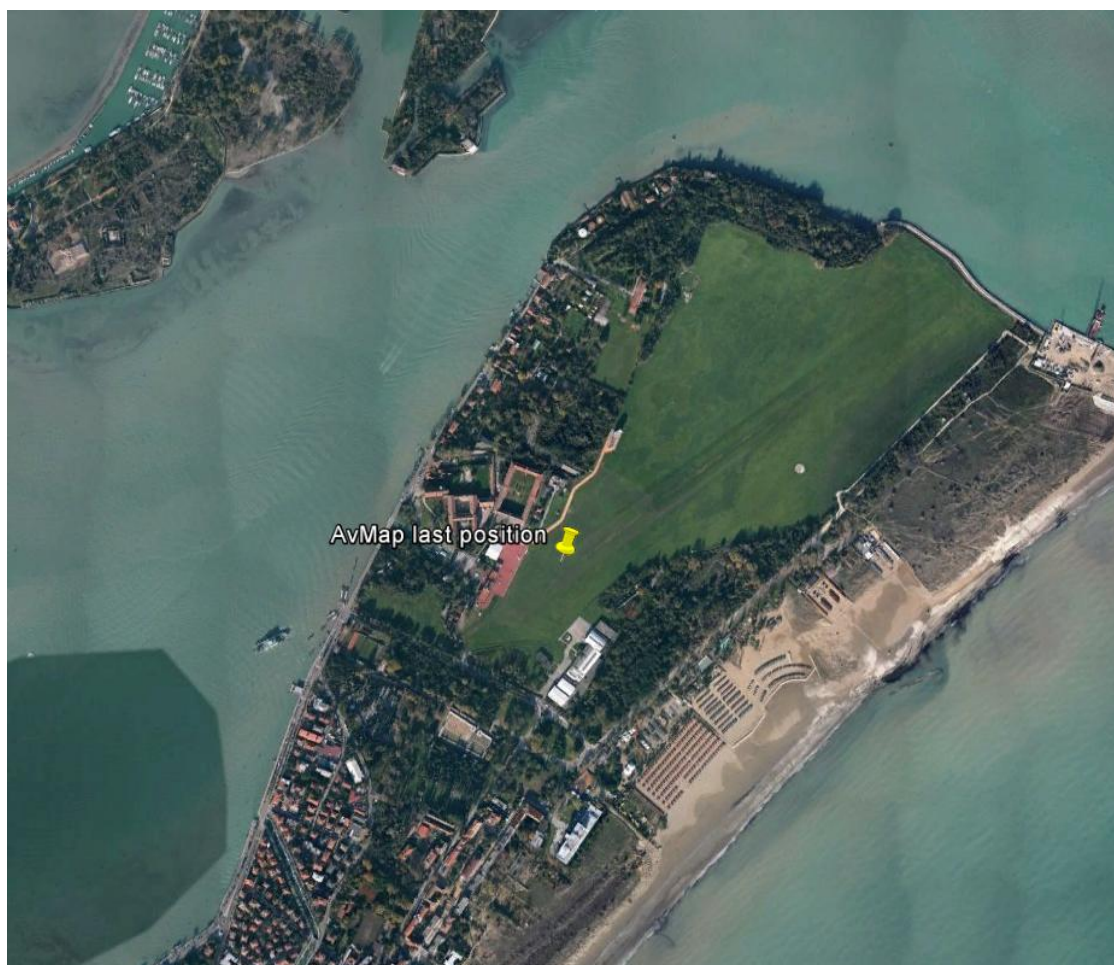
*AvMap, modello EKP-V*: l'apparato in questione è un navigatore cartografico, che ha la possibilità di essere collegato ad altri strumenti/accessori in modo da essere utilizzato anche quale *display* multifunzionale. Nell'apparato in questione erano presenti due *mini SD memory card*. L'ultima posizione registrata dall'apparato risale alle ore 14.05'04" (riferimento orario dell'apparato in questione) del 21 settembre 2014 e si trova all'interno dell'aeroporto di Venezia Lido (figura 3). A tale traccia non è però associata alcuna velocità (ovvero alcun movimento). Successivamente, alle 14.05'06", la registrazione termina con un messaggio indicante che l'apparato è stato spento tramite il tasto di accensione/spegnimento. Non vi sono altre posizioni registrate con riferimento al volo conclusosi con l'incidente, mentre appare presente la registrazione del volo precedente effettuato sullo stesso aeroporto di Venezia Lido nella stessa giornata, durante la manifestazione aerea.

Figura 3: AvMap, modello EKP-V, ultima posizione registrata (all'interno dell'aeroporto di Venezia Lido).

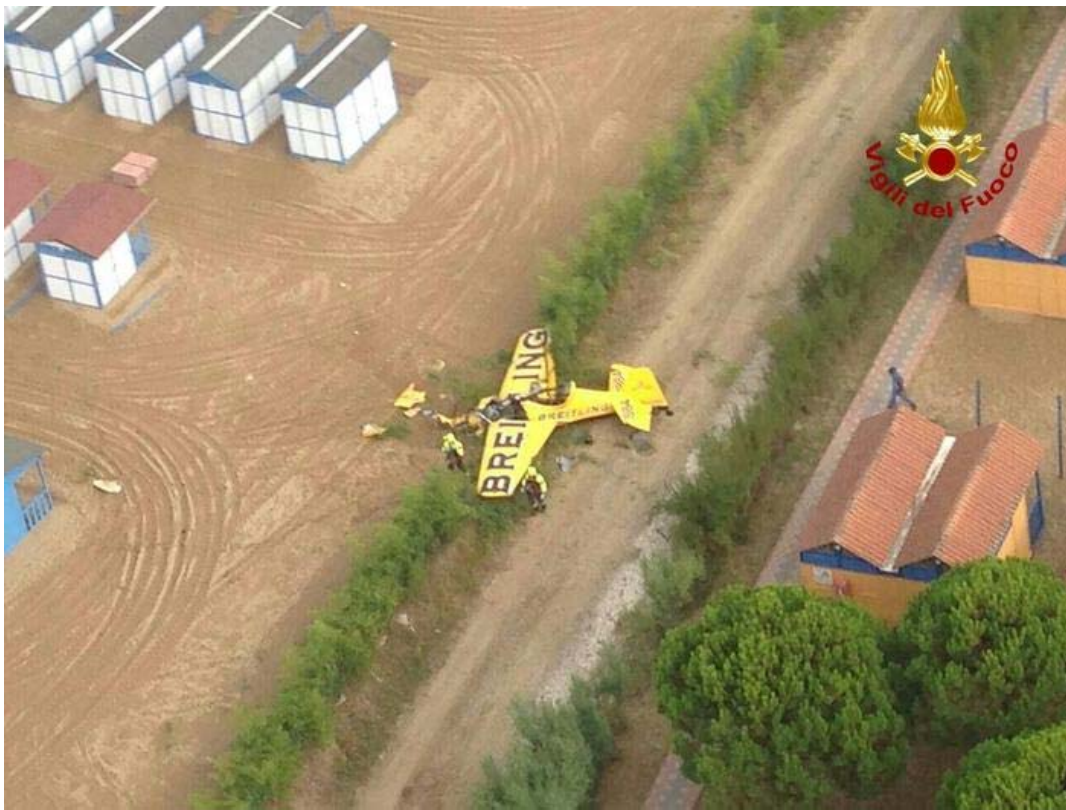
Il relitto presentava ancora la forma e le dimensioni originarie del velivolo e risultava appoggiato sul ciglio della strada con la parte inferiore della fusoliera.

Le semiali, ancora vincolate alla fusoliera, risultavano appoggiate in pianta lungo il ciglio stesso ma leggermente angolate rispetto ad esso. La rete metallica di recinzione e la vegetazione apparivano schiacciate sotto le semiali, con i paletti metallici di sostegno della rete ed alcune canne che trapassavano la struttura alare in materiale composito fuoriuscendo dal dorso.

Foto 1: il relitto fotografato dall'alto.

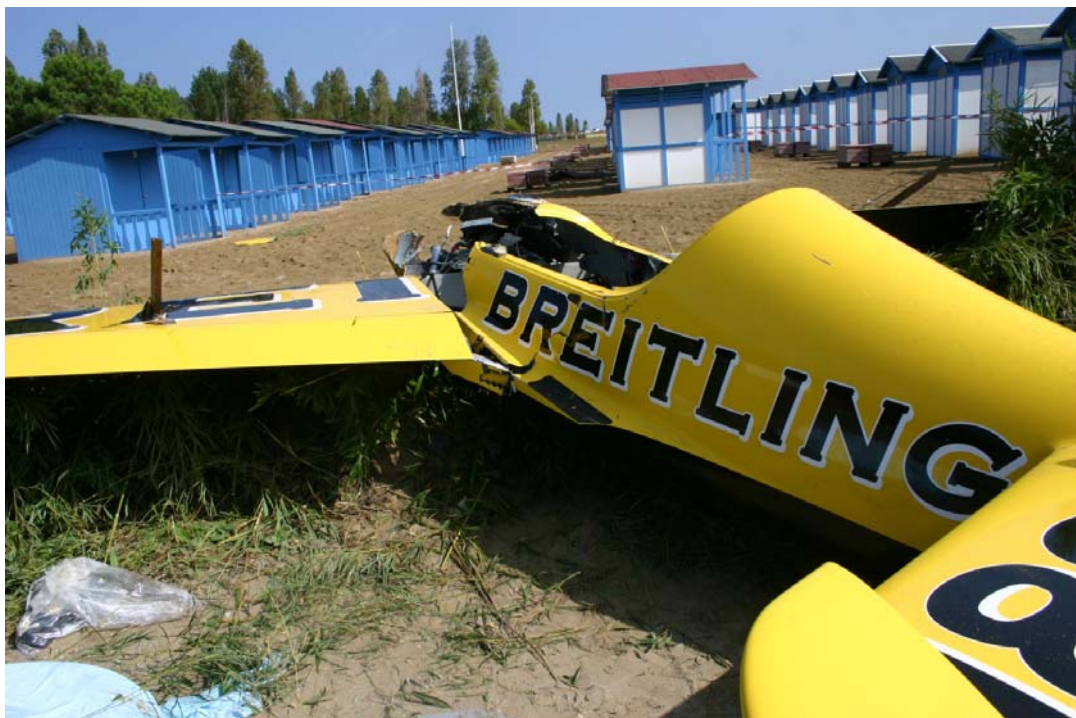
La fusoliera risultava appoggiata di traverso sul ciglio con orientamento di circa 30° magnetici e la parte anteriore del motore ed elica appoggiate sulla sabbia a lato del ciglio, mentre il

tronco di coda con relativi impennaggi erano appoggiati sulla strada occupando metà della carreggiata.

Foto 2: fiancata sinistra del relitto.

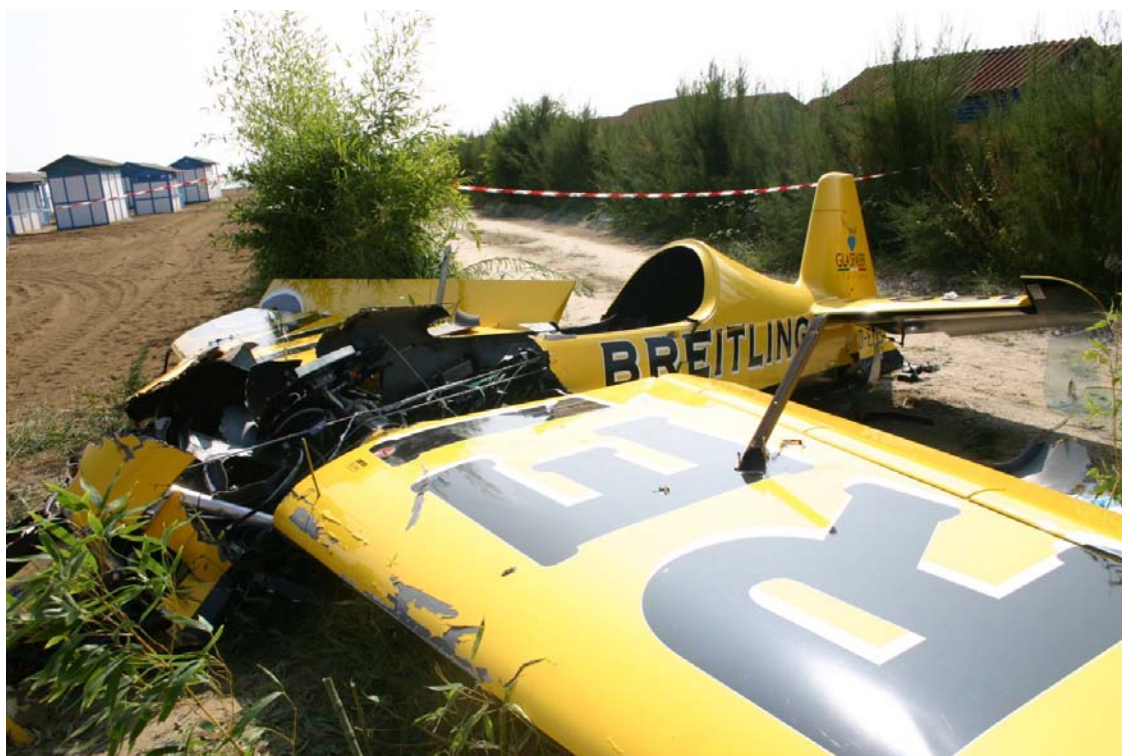
Le semiali si presentavano esternamente sostanzialmente integre, ancorché entrambe trapassate, dal basso verso l'alto, da sostegni metallici della rete di recinzione e da alcune canne presenti tra la vegetazione; i sostegni metallici presentavano un angolo di penetrazione nella struttura tra i 30° (semiala destra) ed i 45° (semiala sinistra) rispetto alla corda alare. Le superfici di comando erano vincolate alle rispettive semiali, ancorché le relative aste di rinvio risultassero rotte in prossimità della radice alare. Tutte le rotture evidenziano caratteristiche di cedimento da sovraccarico dinamico.

Foto 3: i danni riportati nella parte frontale e nelle semiali.

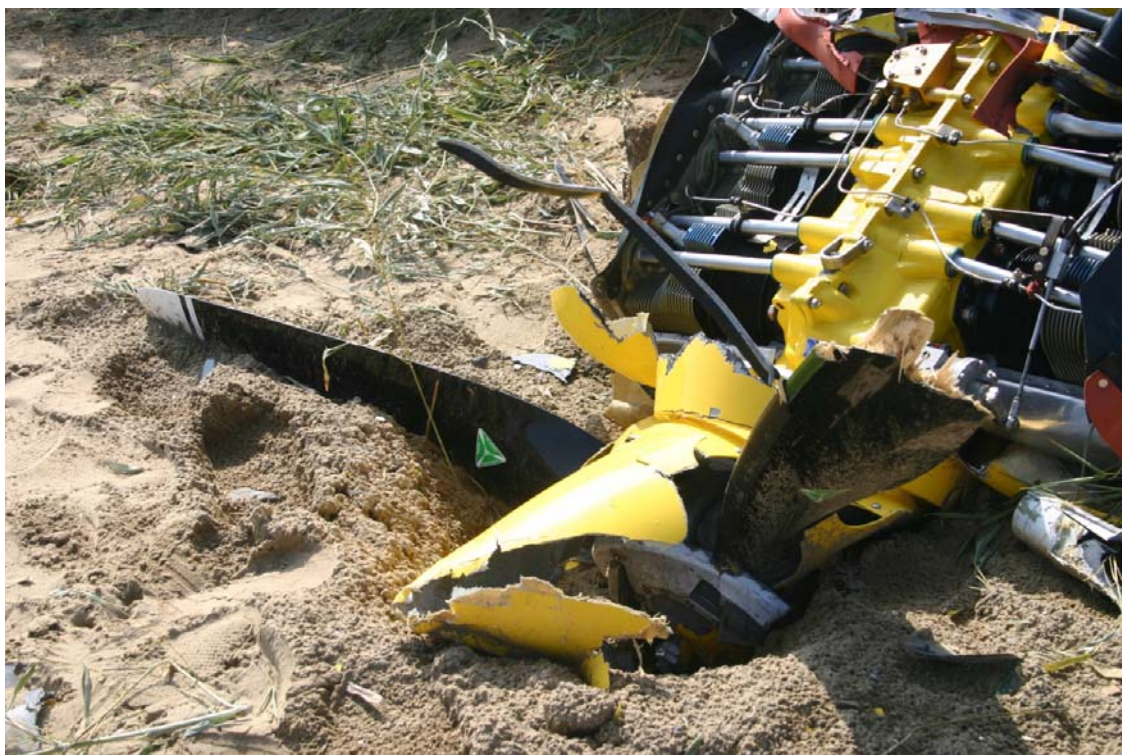
Il complessivo motore-elica, completamente esposto per rottura della relativa carenatura in materiale composito, evidenziava buone condizioni generali, con rottura del condotto di aspirazione per impatto sulla sabbia.

L'elica presentava l'ogiva schiacciata con angolazione di circa 45° rispetto all'asse di rotazione. Una pala risultava spezzata a circa metà della sua lunghezza, la seconda in ordine di rotazione si presentava distaccata alla radice con il moncone del mozzo e parti di pala conficcate nella sabbia, la terza sempre in ordine di rotazione si presentava pressoché integra appoggiata per il bordo di attacco sulla sabbia. Frammenti di pala di elica sono stati rinvenuti sulla sabbia, ad una distanza di circa 6 m dal mozzo.

La posizione e lo stato di danneggiamento del relitto fanno ritenere che il velivolo abbia dapprima impattato la sabbia a lato del ciglio della strada con un assetto a picchiare di circa 70°/80°, per poi ricadere in orizzontale sul ciglio della strada.

Foto 4: primo piano del complessivo elica-motore e punto di primo impatto.

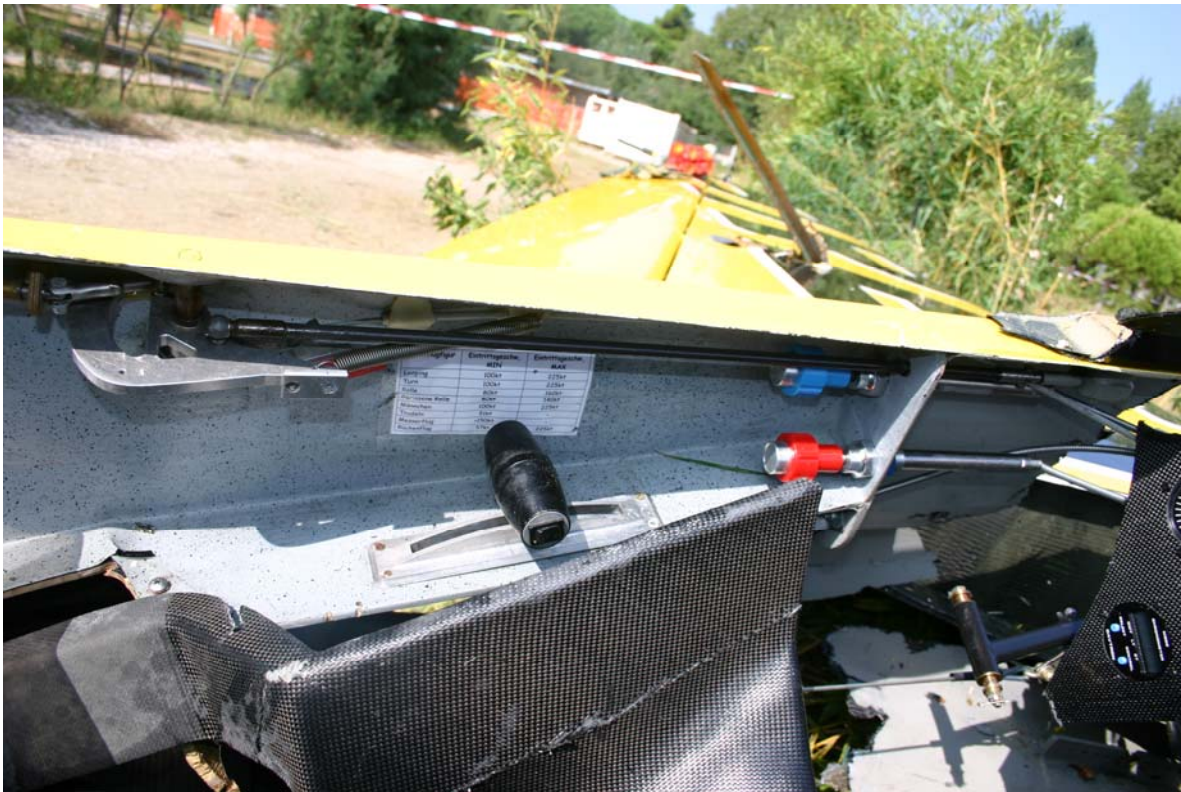
L'abitacolo si presentava completamente distrutto nella parte anteriore, con il pannello della strumentazione di bordo divelto dai propri ancoraggi sulla struttura di fusoliera.

All'interno dell'abitacolo la cloche risultava libera nei movimenti, con aste e cerniere correttamente collegate. Le rotture riscontrate sulle linee cinematiche dei comandi di volo evidenziano caratteristica di cedimento da sovraccarico dinamico.

Il selettore dei magneti risultava posizionato su “*both*”, mentre quello del carburante era in posizione “*acro*”. Tutti i *breaker* dell'impianto elettrico risultavano fuoriusciti dal relativo pannello. La manetta del motore era posizionata a circa poco più di metà corsa, mentre i comandi del passo dell'elica e della *mixture* erano in posizione “*tutto avanti*”.

Foto 5: interno dell'abitacolo.

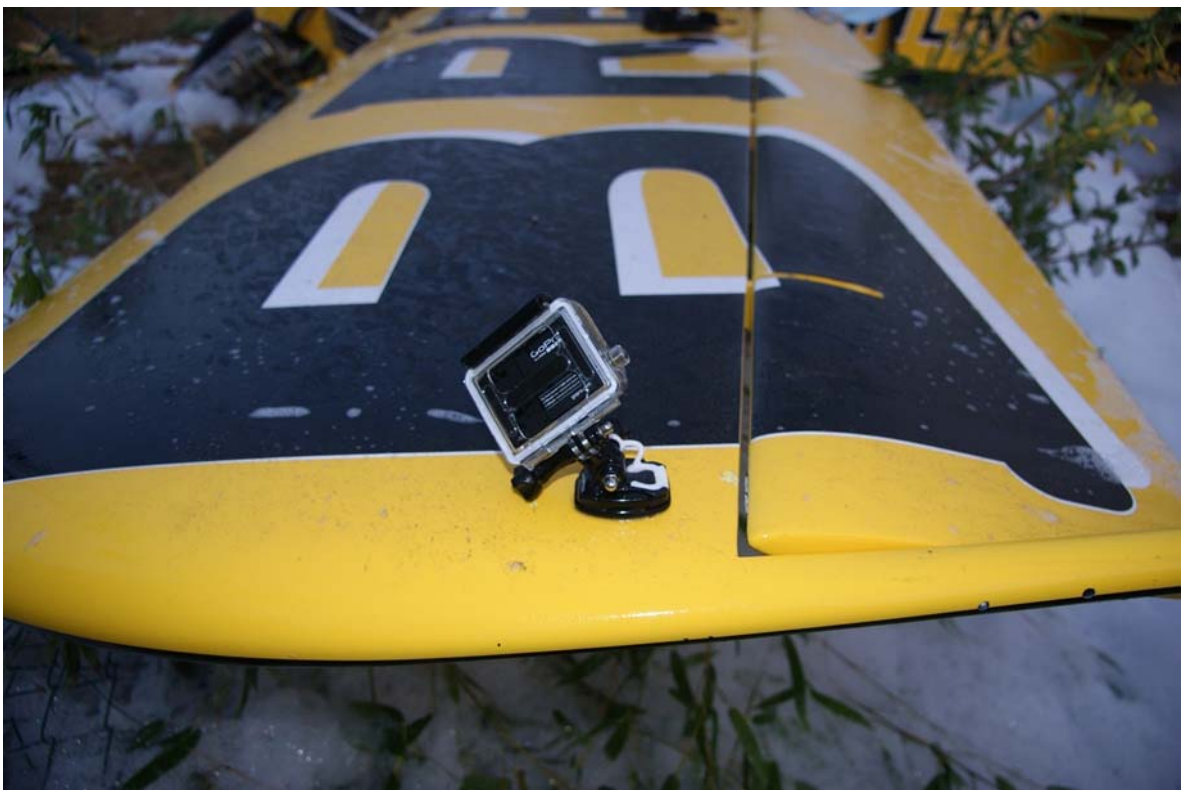
*Go-Pro Hero 3*: nei *file* recuperati sono presenti 3 video, della durata, rispettivamente, di 3 secondi, 17 minuti e 34 secondi, 6 minuti: il primo relativo ad una prova probabilmente di funzionamento dell'apparato, gli altri due relativi ad un volo fatto in precedenza nell'ambito della stessa manifestazione aerea. Il volo conclusosi con l'incidente non risulta essere presente nella memoria.

Foto 6: videocamera modello Go-Pro Hero 3 installata sulla estremità della semiala sinistra, prima della sua rimozione.

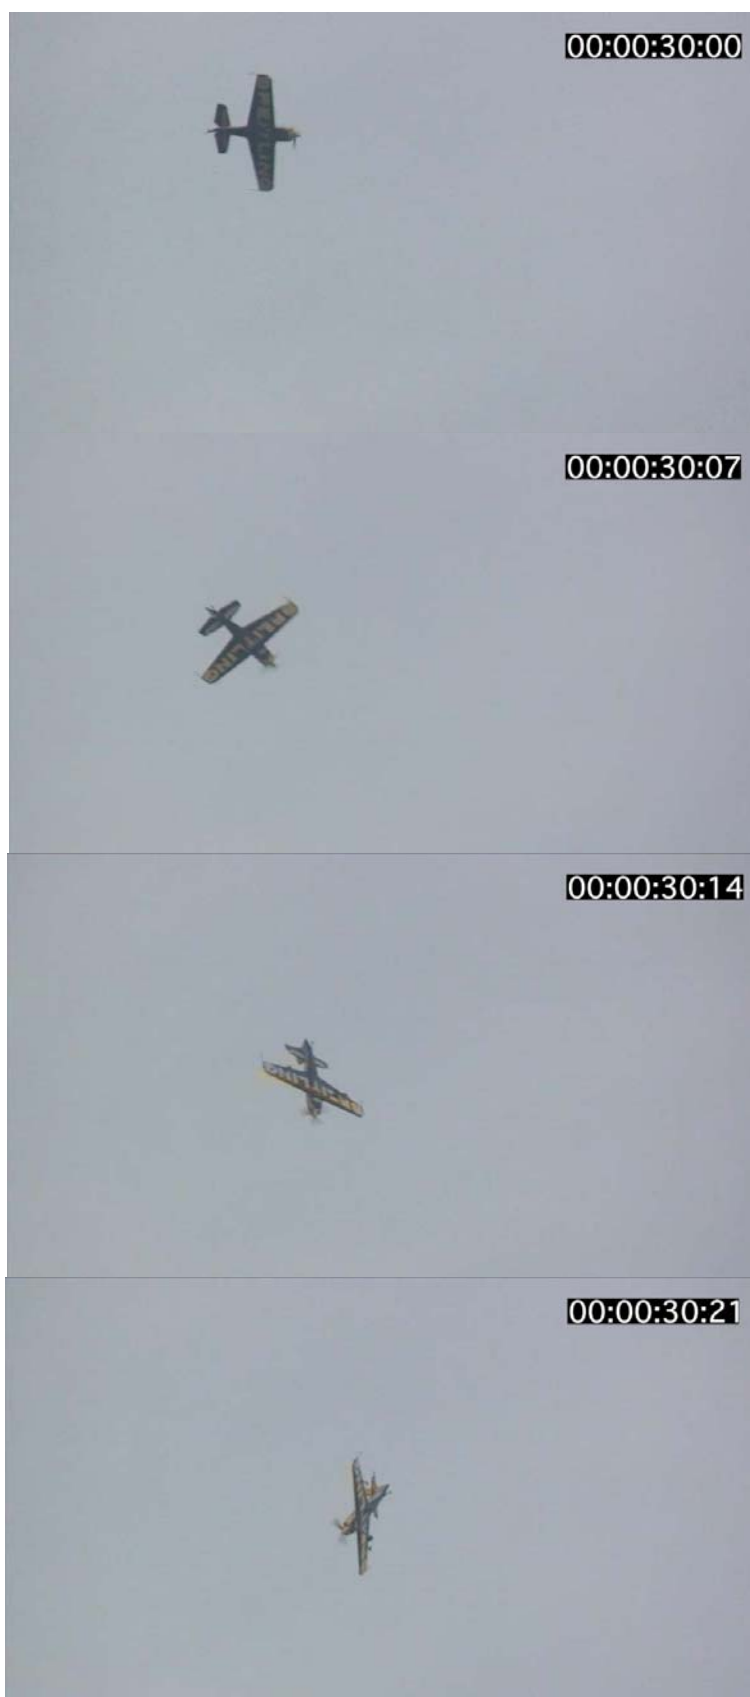
In merito alla esecuzione della manovra in questione, così come si evince dai filmati agli atti, il pilota, nel volo precedente l'evento, ha agito sul timone di profondità, riducendone l'ampiezza a cabrare e permettendo quindi all'aeromobile di riprendere un angolo di attacco tale da recuperare portanza e quindi manovrabilità. Al contrario, con riferimento al volo dell'incidente, si nota, dal filmato acquisito, che il pilota mantiene il comando a cabrare (sembrerebbe a fondo corsa) per tutta la durata della manovra, fino all'impatto. Appare inoltre che abbia tenuto la barra contraria al senso di rotazione in maniera continua (come nel volo precedente), nonché sembra che non vi sia alcuna azione sul timone, sebbene quest'ultimo non sia ben interpretabile su tutti i fotogrammi.

Foto 7: variazioni di assetto durante volo acrobatico in 0,21".
