RELAZIONE D'INCHIESTA

INCIDENTE
occorso all'aeromobile
Discus-2cT marche D-KETE,
in località Fuipiano Valle Imagna (Bergamo),
7 luglio 2007

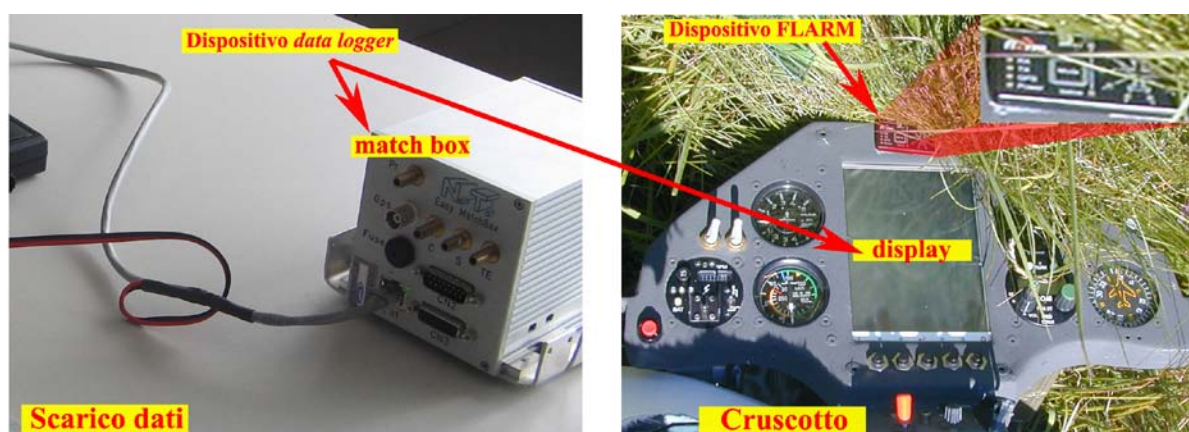
I dispositivi Data Logger e FLARM installati a bordo dell'aliante sono stati rinvenuti sul luogo dell'incidente in buone condizioni generali, così come documentato nella foto 2; da essi è stato possibile scaricare i dati di posizione registrati.

Foto 2: dispositivi registrazione dati.

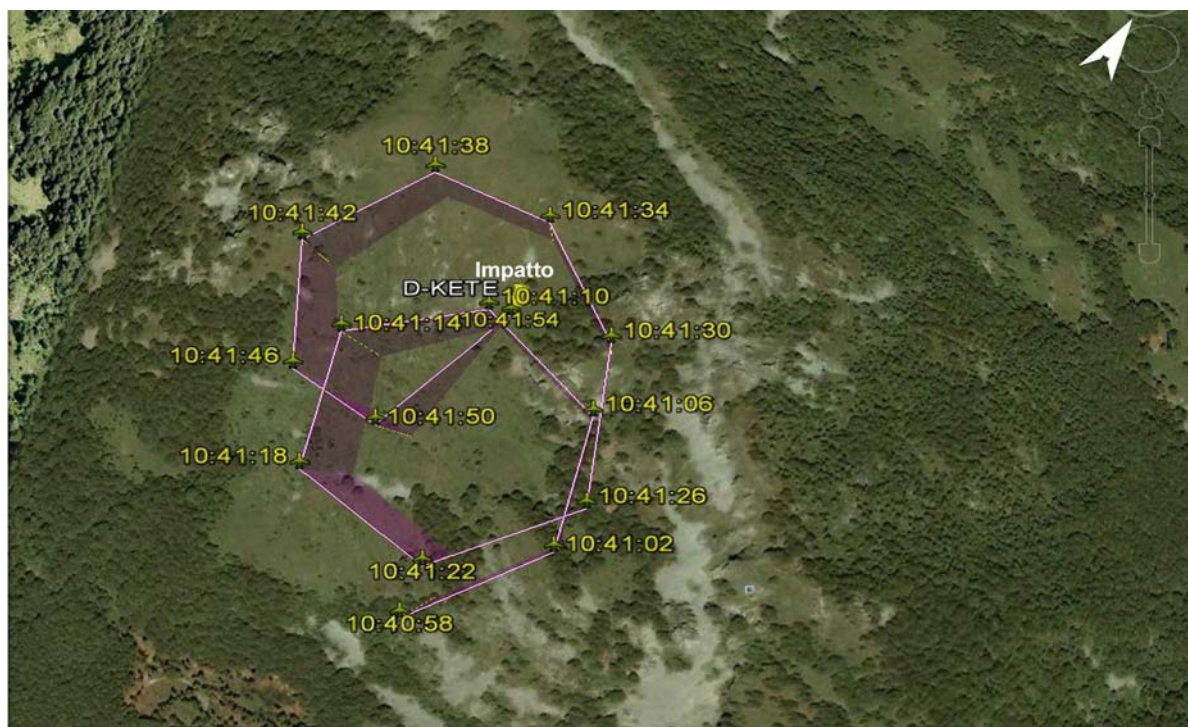
Figura 1: ricostruzione delle ultime due spirali effettuate dall’aliante.

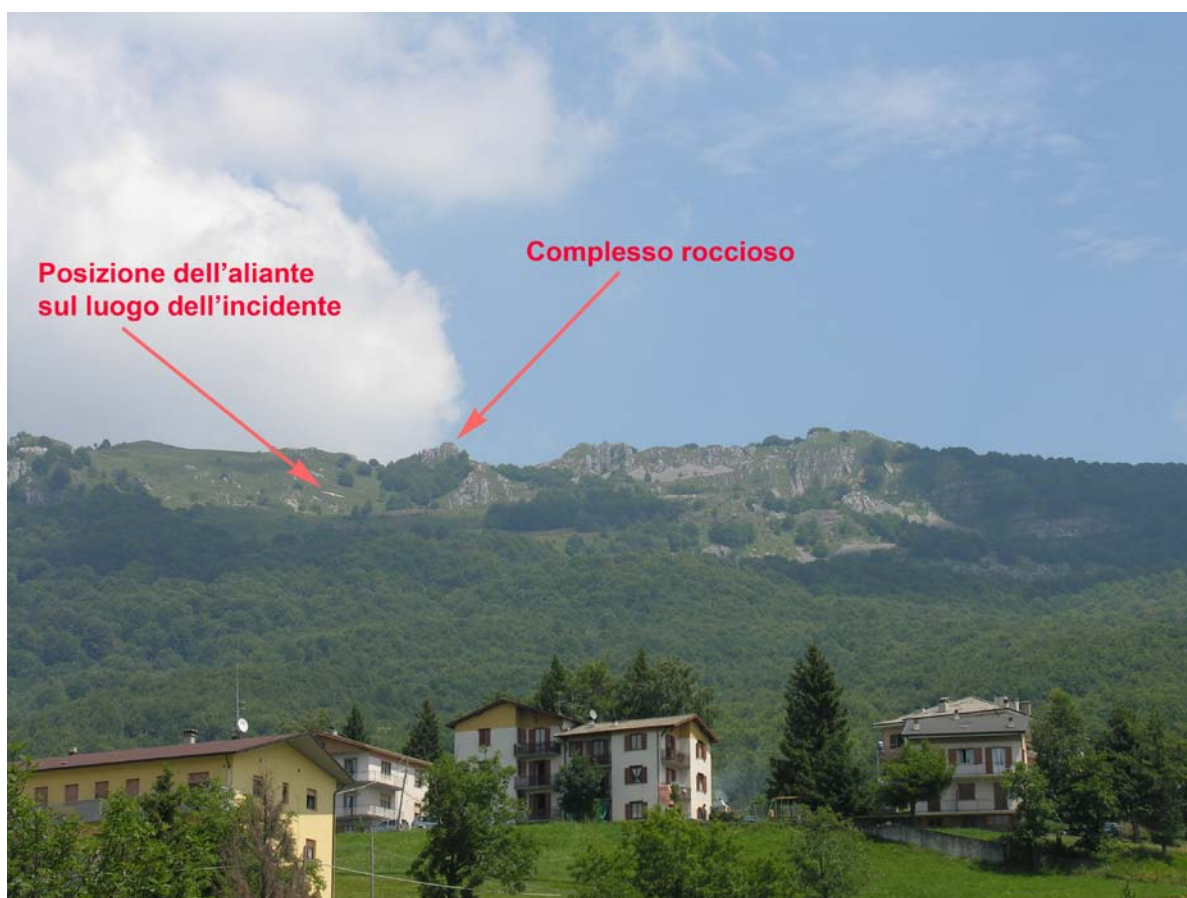
L'impatto dell'aliante è avvenuto contro il pendio Ovest della cresta montuosa, a circa 30 metri dalla sua sommità. Il punto di impatto si trova a circa 150 metri a sinistra di un complesso roccioso le cui pareti, interessate anche da una piccola macchia di alberi a basso fusto, si elevano a picco fino a raggiungere 1500 metri AMSL, così come visibile in foto 3.

Foto 3: area dell'incidente e posizione del relitto.

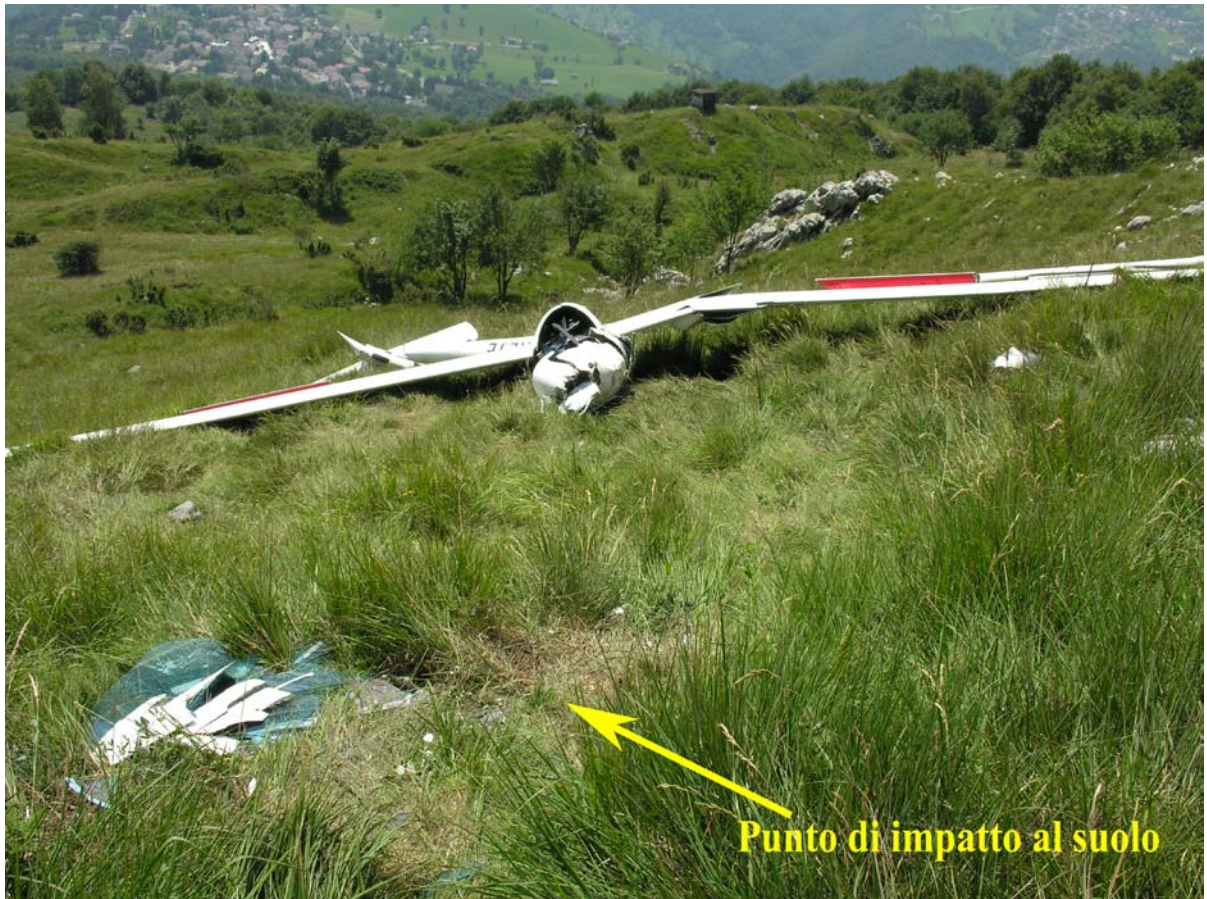
Le tracce sul luogo dell'incidente erano costituite da un piccolo cratere sul pendio Ovest della cresta montuosa situato a 1476 metri AMSL e definito dalle coordinate geografiche N 45° 51' 47" E 009° 32' 19". Il cratere presentava una profondità di circa 0,10 metri ed un diametro di circa 0,80 metri, così come visibile nella foto 4.

Foto 4: punto di impatto al suolo.

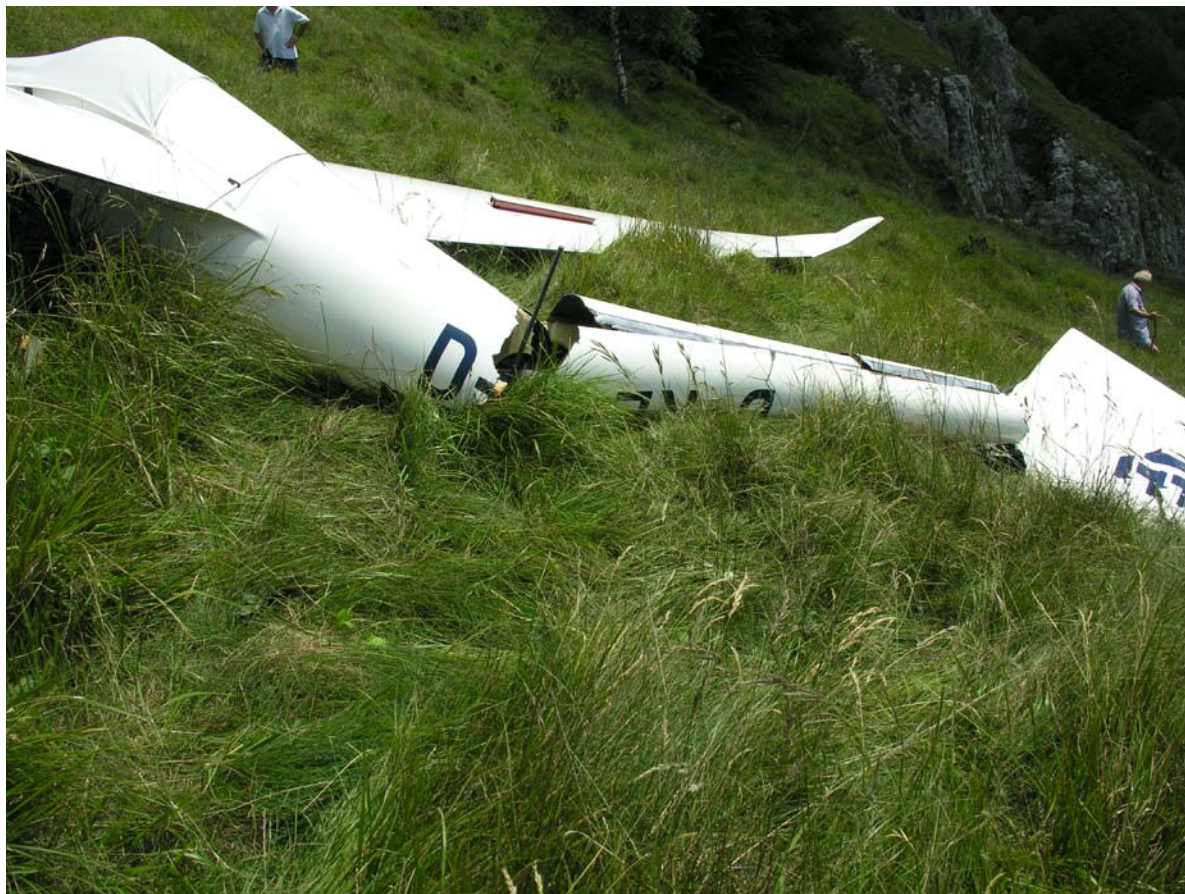
La fusoliera si presentava spezzata in tre grossi tronconi (foto 5) tenuti ancora insieme dai cavi e dalle aste di comando delle superfici mobili degli impennaggi.

Foto 5: fusoliera spezzata in tre tronconi.

Le sezioni di rottura della struttura in materiale composito presentavano evidenza di cedimenti per sovraccarico.

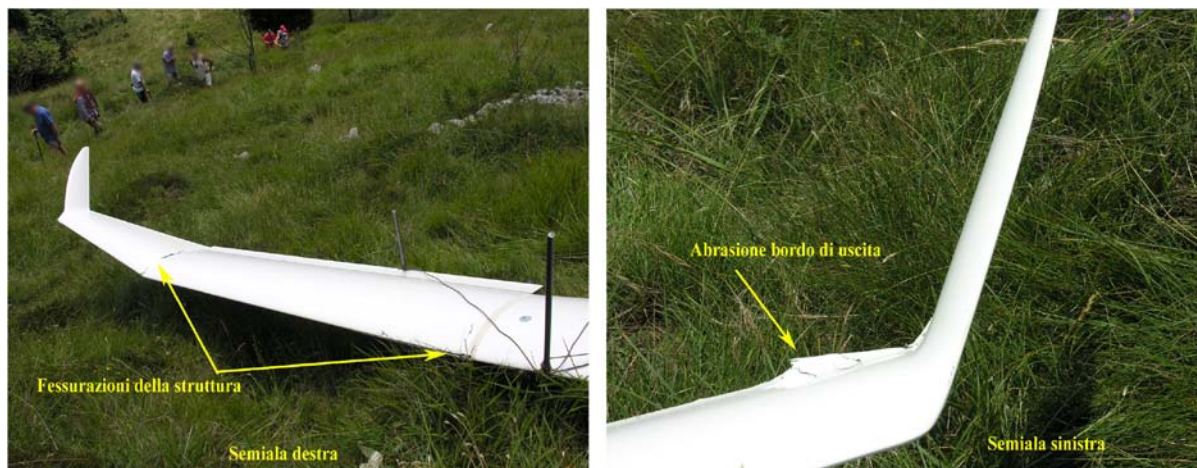
In prossimità della sezione di estremità e della sezione di vincolo della porzione staccabile erano presenti una fessurazione trasversale del rivestimento ed una delaminazione del bordo di attacco dovute a sovraccarico per sollecitazione a flessione (foto 6).

Foto 6: danni sulle semiali.

La semiala sinistra risultava ancora vincolata alla fusoliera, ma interessata da una vistosa deformazione verso il basso a circa un metro dal punto di attacco con la fusoliera. La deformazione era conseguenza di rotture del longherone principale e delaminazioni del rivestimento con evidenze di cedimento per sovraccarico dovuto ad una sollecitazione a flessione verso il basso. La semiala presentava i diruttori in posizione estratta ed i flap in posizione retratta. La porzione di semiala, relativa alla estremità scomponibile, risultava separata dalla struttura principale ed adagiata sul lato sinistro del relitto in posizione leggermente più a monte dello stesso. La sezione di rottura era molto prossima alla sezione di vincolo, che risultava integra con i perni di fissaggio in buono stato e correttamente posizionati. La sezione di rottura presentava evidenze di cedimento per sovraccarico del longherone e del rivestimento con sollecitazione in avanti rispetto all'asse longitudinale della fusoliera. Sull'intera semiala non erano rilevabili evidenze da impatto contro il terreno ad eccezione di una profonda abrasione del ventre in prossimità della *winglet* con deformazione verso l'alto del bordo di uscita (foto 6).

Per quanto accertato e per la tipologia di danneggiamenti riscontrati si deduce che la estremità della semiala sinistra sia stata divelta a terra durante lo scivolamento all'indietro dell'aliante dopo che l'inerzia durante l'impatto al suolo aveva già scardinato l'estremità nel punto di giunzione. Infatti, durante il movimento all'indietro l'estremità alare è rimasta incastrata contro qualche masso affiorante ed il peso dell'aeromobile ha provocato il suo distacco definitivo dal resto della struttura.

La tipologia e la entità dei danneggiamenti riscontrati su entrambe le semiali attestano che esse sono state soggette a forti sollecitazioni a flessione generate da movimenti inerziali delle stesse durante l'impatto al suolo.

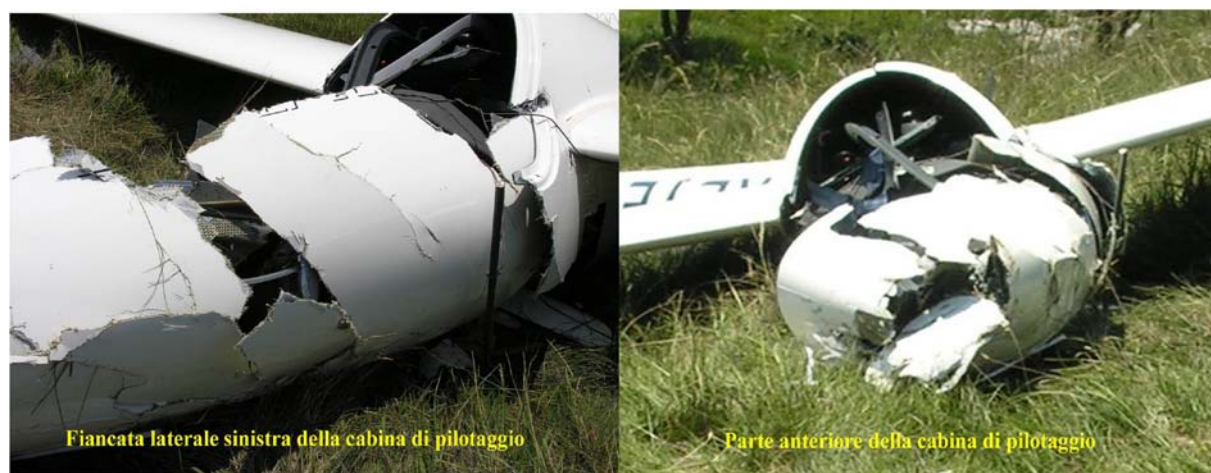
La cabina di pilotaggio, la cui struttura comprende tutta la parte anteriore della fusoliera a partire dalla sezione di collegamento delle semiali, si presentava totalmente distrutta con rotture, lacerazioni e deformazioni del guscio in materiale composito, come da foto 7.

Foto 7: struttura della cabina di pilotaggio.

La struttura trasparente del tettuccio risultava totalmente mancante ed i relativi frammenti erano sparsi in prossimità del cratere di impatto al suolo. La tipologia dei danneggiamenti della struttura a guscio della cabina di pilotaggio attesta che l'urto al suolo è avvenuto con la parte anteriore della fusoliera e con un angolo di impatto molto prossimo ai 90 gradi.

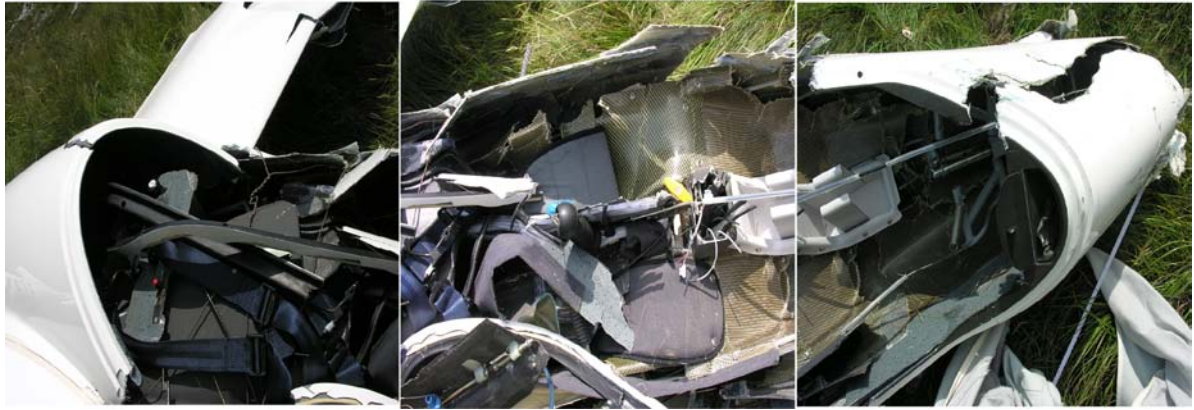
La strumentazione di bordo (foto 8) risultava estremamente danneggiata con il pannello strumenti divelto dalla struttura ed appoggiato a terra sul lato sinistro della cabina di pilotaggio. I comandi di volo risultavano essere divelti dai rispettivi ancoraggi sulla struttura di fusoliera. I cavi di comando ed aste di rinvio presentavano danneggiamenti e rotture con caratteristiche di cedimento per sovraccarico. Non è stato possibile risalire alla loro effettiva

Tuttavia dallo stato di deformazione delle aste di comando direttori appare molto probabile che essi siano fuoriusciti a causa delle dislocazioni subite dalle aste di comando durante l'urto al suolo.

Foto 8: strumentazione di bordo e comandi di volo.

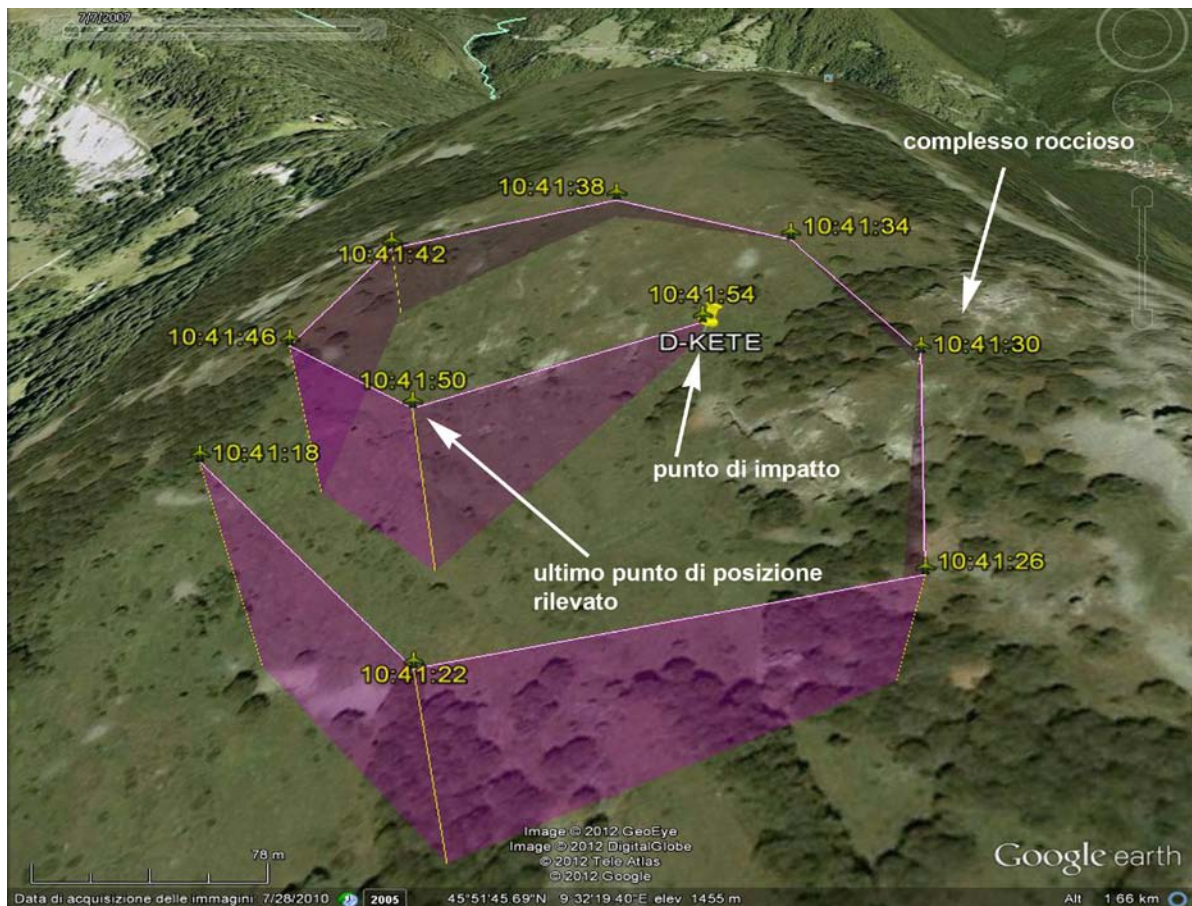
Dalla analisi delle traiettorie di volo ricostruite sulla base dei dati registrati dai dispositivi Data Logger e FLARM di bordo si rileva che il volo è stato condotto sfruttando le correnti ascensionali in atto quel giorno sui pendii montani. Dai bollettini meteorologici delle stazioni più vicine all'area dell'incidente, ma più in particolare sulla base delle dichiarazioni di un altro pilota di aliante in volo nell'area allo stesso orario dell'incidente, si desume che le correnti ascensionali in atto nella zona fossero di debole intensità ed alquanto instabili.

Fig. 2: punti di posizione rilevati prima dell'impatto.

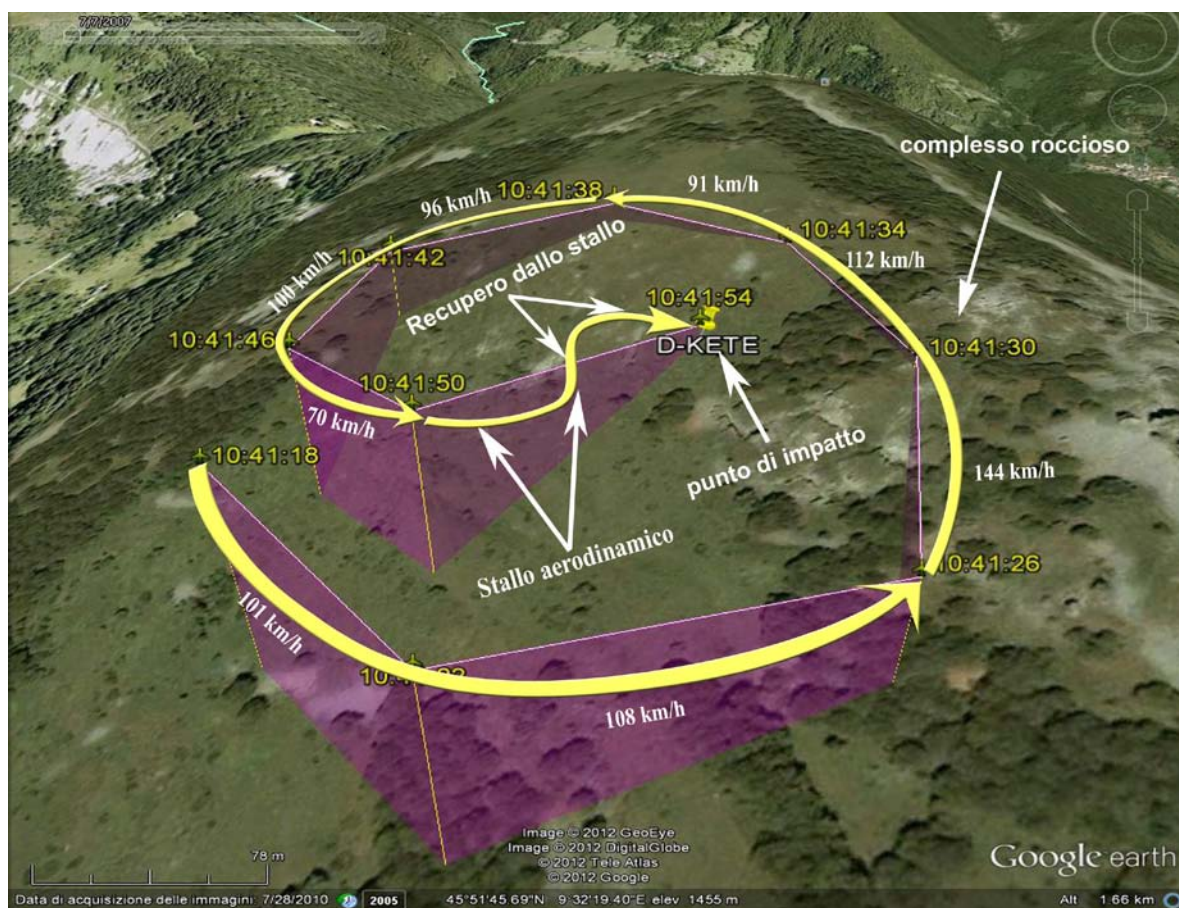
Tale condizione appare essere confermata anche dalla necessità da parte del pilota coinvolto nell'incidente di dover ricorrere all'uso del motore per circa tre minuti nel corso di tutto il volo. Il volo si è svolto regolarmente fino alle ore 10.40', orario in cui il pilota iniziava in una serie di spirali con virata a sinistra lungo la sommità di una cresta montuosa a Nord-Est di Fuipiano Valle Imagna. Alle ore 10.41'26" il pilota impostava l'ultima virata a sinistra che, dopo circa quattro secondi, lo portava a transitare in prossimità del complesso roccioso alto 1500 metri così come illustrato in figura 2. Superata la cima del complesso roccioso il pilota proseguiva nella virata a sinistra mantenendo pressoché costante la quota di volo fino alle ore 10.41'50", tempo in cui si interrompono le registrazioni. In tale orario l'aliante viene rilevato ad una altezza di circa 77 metri dal pendio montano, in assetto di virata a sinistra verso monte, con velocità media al suolo, relativa agli ultimi quattro secondi, intorno ai 70 km/h e con prua magnetica in riduzione intorno a 60 gradi. L'impatto avviene in un punto distante circa 140 metri sulla sinistra dell'aliante ed immediatamente a sinistra del

Fig. 3: ricostruzione della traiettoria di volo prima dell'impatto al suolo.
