RELAZIONE D'INCHIESTA

INCIDENTE

**Theo Schroeder fire balloons G 30-24 marche D-OJZW,
Montescaglioso (MT),
8 ottobre 2015**

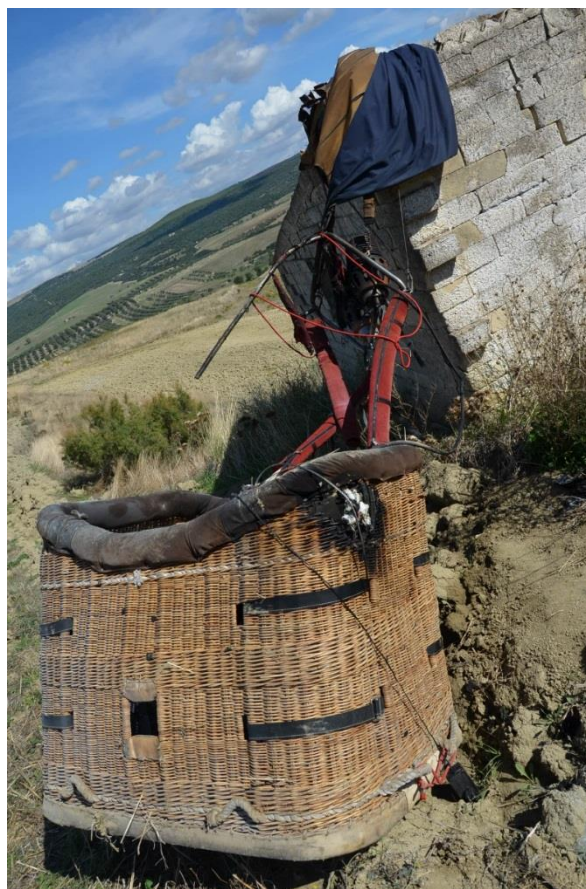
Il relitto (costituito dal cesto contenente le bombole, il bruciatore e l'involucro della mongolfiera) è stato rinvenuto in un'area agricola collinare, adiacente ad un casolare disabitato (foto 2 e 3).

La cesta presentava una significativa deformazione strutturale, il distacco di due cavi di sostentamento della stessa dal lato dello *scoop* (verso la direzione del volo) ed evidenti segni di bruciatura su un bordo (dove era presente un buco di circa 40 cm di diametro), dovuti all'incendio sviluppatosi a bordo; in particolare, tali segni risultavano più evidenti su uno dei quattro angoli e comprendevano anche una delle bombole contenenti il propellente (gas propano).

Il bruciatore appariva sostanzialmente integro, con evidenti segni di bruciatura, come pure si presentava in maniera integra l'involucro del pallone; lo *scoop* appariva invece seriamente bruciato in una sezione, così come la copertura in neoprene dell'asta di sostentamento di sinistra (trovata piegata).

Foto 2: la cesta dell'aeromobile con evidenti segni di bruciatura.

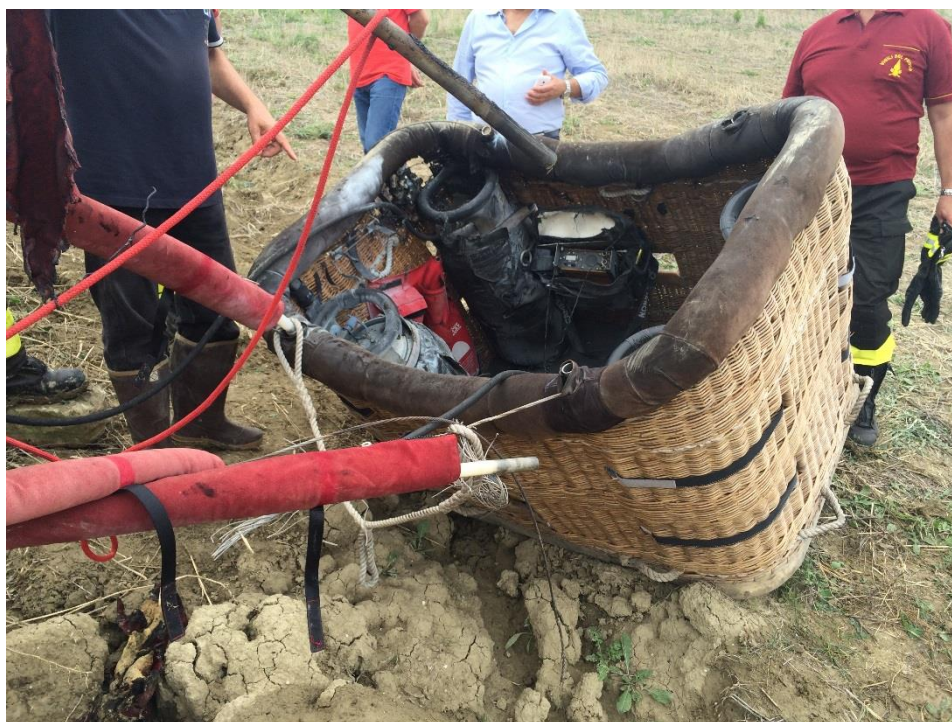
Foto 3: vista dell'interno della cesta.

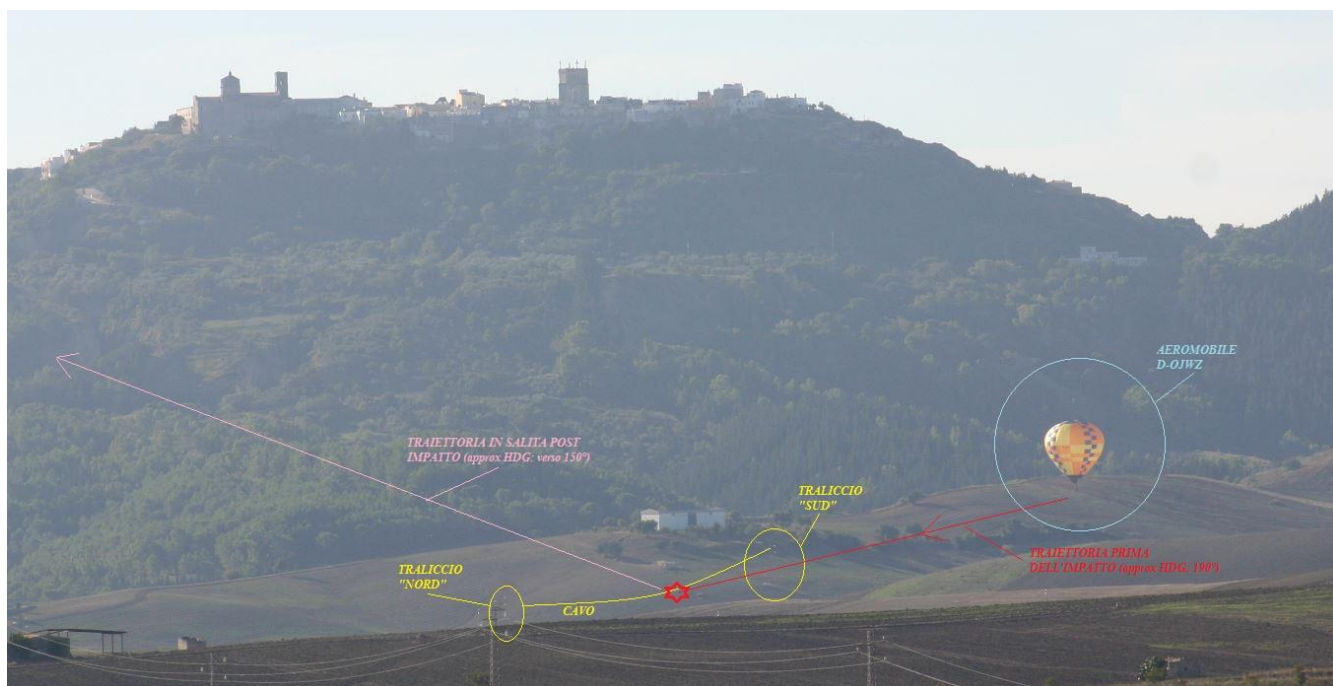
Durante l'inchiesta sono state acquisite alcune fotografie scattate da una persona che si trovava a circa 3,5 km dal luogo dell'incidente, la quale – ignara di quanto stava accadendo all'aeromobile – ha scattato alcune fotografie con macchina fotografica munita di teleobiettivo (foto 4 e 5).

Le predette foto sono state utilizzate per analizzare la traiettoria di discesa e post-impatto dell'aeromobile, fornendo anche evidenza dell'incendio sviluppatosi a bordo.

Foto 4: fotografia scattata alla mongolfiera D-OJZW da un osservatore (integrata con la ricostruzione della successiva traiettoria).

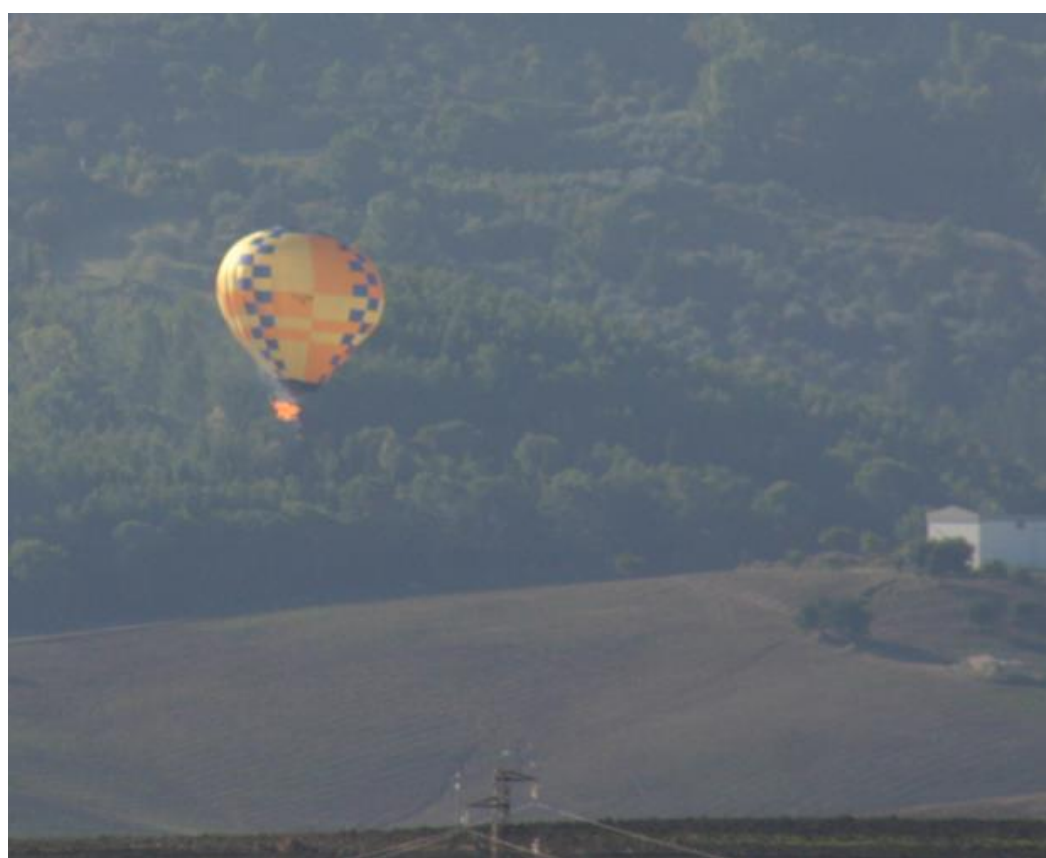
L'impatto contro il cavo conduttore dell'elettrodotto, pur essendo quest'ultimo di sezione considerevole (104 mm), non era sufficiente a frenare la massa della mongolfiera, che trascinava lo stesso contro l'altro cavo conduttore e successivamente lo strappava, causando la distorsione della sommità del traliccio e facendo cadere i due tronconi di cavo al suolo. In questo contesto si generava un arco voltaico di

notevole potenza, dovuto al contatto dei due conduttori, che ha verosimilmente innescato l'incendio entrando a contatto con il gas propano fuoriuscente dalla rottura di un tubo dell'alimentazione al bruciatore (foto 5).

Foto 5: fotografia scattata alla mongolfiera marche D-OJZW (notare il fuoco a bordo pochi attimi dopo l'impatto contro l'elettrodotto).

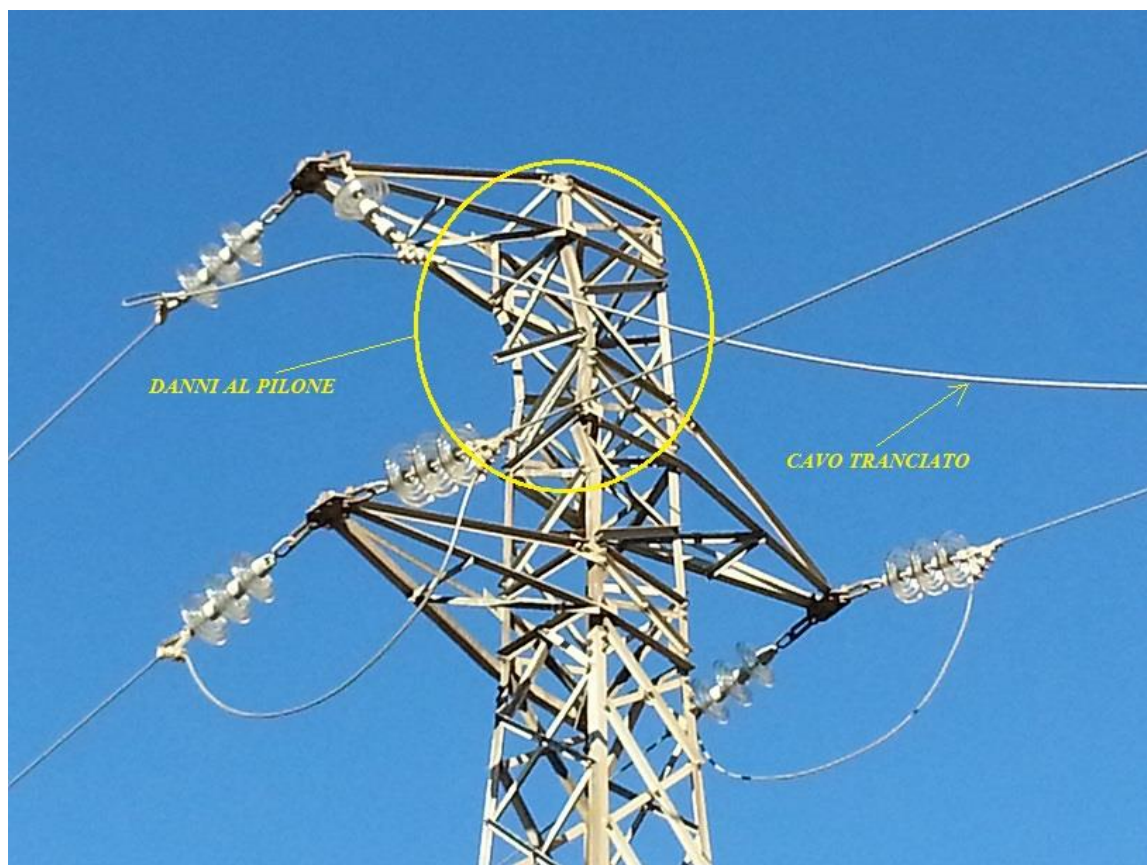
Dalla relazione compilata dall'ente di gestione dell'elettrodotto emerge anche il danneggiamento alla struttura del traliccio n° 78 dell'elettrodotto (segni di torsione dovuti a trazione), in prossimità del luogo di ritrovamento del corpo del primo passeggero caduto, a circa 1 km dal luogo del ritrovamento del relitto (foto 6).

Foto 6: danni al traliccio dell'elettrodotto.

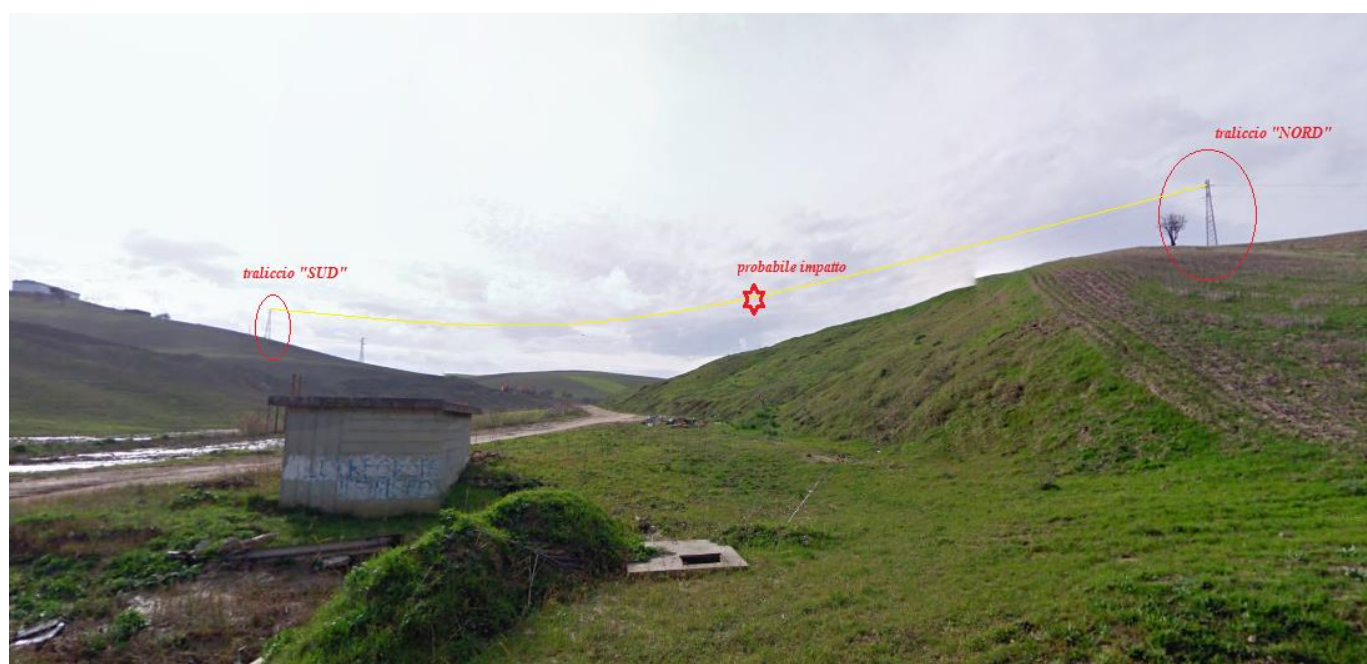
La linea in media tensione a 20.000 volt interessata (il cui cavo conduttore, in alluminio-acciaio, aveva una sezione di 104 mm) aveva, nel segmento interessato dall'impatto con l'aeromobile, una lunghezza di circa 275 m tra i tralicci n° 78 (Nord, lato Matera) e n° 79 (Sud, lato Montescaglioso). L'altezza massima da terra dei tralicci risultava essere di circa 14 m e i cavi non presentavano dispositivi di segnalazione visiva.

Figura 7: foto dell'elettrodotto con probabile punto di impatto.
