RELAZIONE D'INCHIESTA

**INCONVENIENTE GRAVE
occorso all'aeromobile
A320 marche EI-DTJ,
aeroporto di Bologna Borgo Panigale,
20 novembre 2011**

INCONVENIENTE GRAVE aeromobile A320 marche EI-DTJ

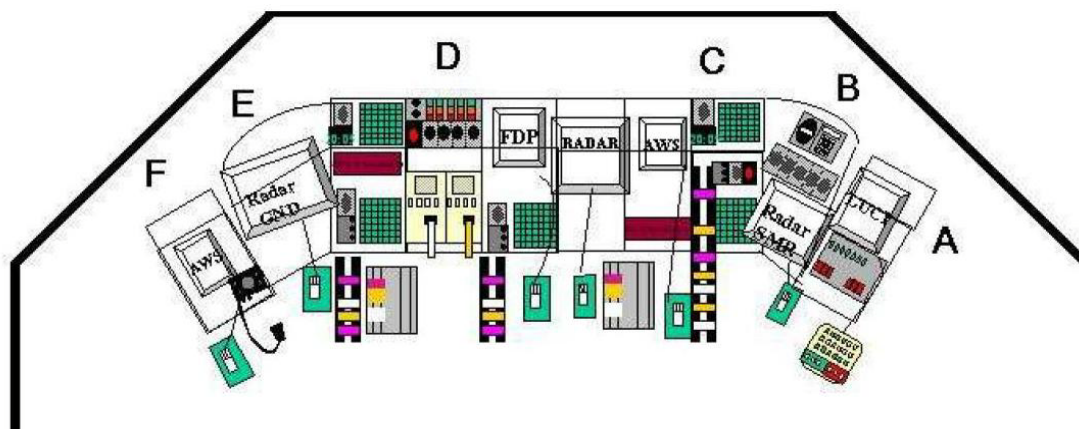
Figura 1: schema delle postazioni operative della torre di controllo dell'aeroporto di Bologna.

Lo schieramento presente in sala operativa, oltre al citato CTA in posizione TWR, comprendeva un CTA in posizione GND (Ground) ed un CTA in posizione COO (coordinatore operativo). Nella figura 1 in Allegato “A” è schematicamente rappresentata la struttura organizzativa del bancone operativo su cui operavano i tre CTA nelle posizioni ricoperte ed in cui sono presenti le infrastrutture che hanno assunto una valenza ai fini dell'evento in argomento. Tale struttura è inserita nella parte frontale lato pista dell'ampia sala operativa di forma ottagonale.

Nella sezione "A" è allocato l'apparato per il controllo e la gestione degli impianti di assistenza visiva luminosa (AVL), incluse le *stop-bar*. Nella sezione "B" è posto uno dei display dei dati radar SMR (Surface Movement Radar). Nella sezione "C" è posta la tastiera principale per le comunicazioni della posizione TWR ed il pulsante di attivazione del *video speaker* oltre ad altri due display di dati radar, uno di 21" sul bancone e l'altro a soffitto di 52".

Nella sezione "D" sono allocate: le due tastiere principali per le comunicazioni sia della posizione COO sia della posizione GND; due dei quattro monitor multifunzione, di cui uno sul bancone, normalmente selezionato sulla funzione FDP (Flight Data Processing) per la gestione delle partenze e l'altro, con monitor da 52" posto a soffitto, per la presentazione dei dati meteorologici (anche i restanti due monitor multifunzione sono normalmente selezionati per la presentazione dei dati meteorologici e sono collocati nelle sezioni "C" ed "F"). La sezione "E" è configurata allo stesso modo della sezione "B". Nella sezione "F" è posizionato l'apparato Elman per le comunicazioni Tx/Rx (trasmittente/ricevente) sulla frequenza UHF 445,775 MHz con i mezzi di superficie. Tale frequenza è comunque selezionabile e gestibile in Tx/Rx da tutte le tastiere per le comunicazioni delle posizioni TWR, COO e GND.

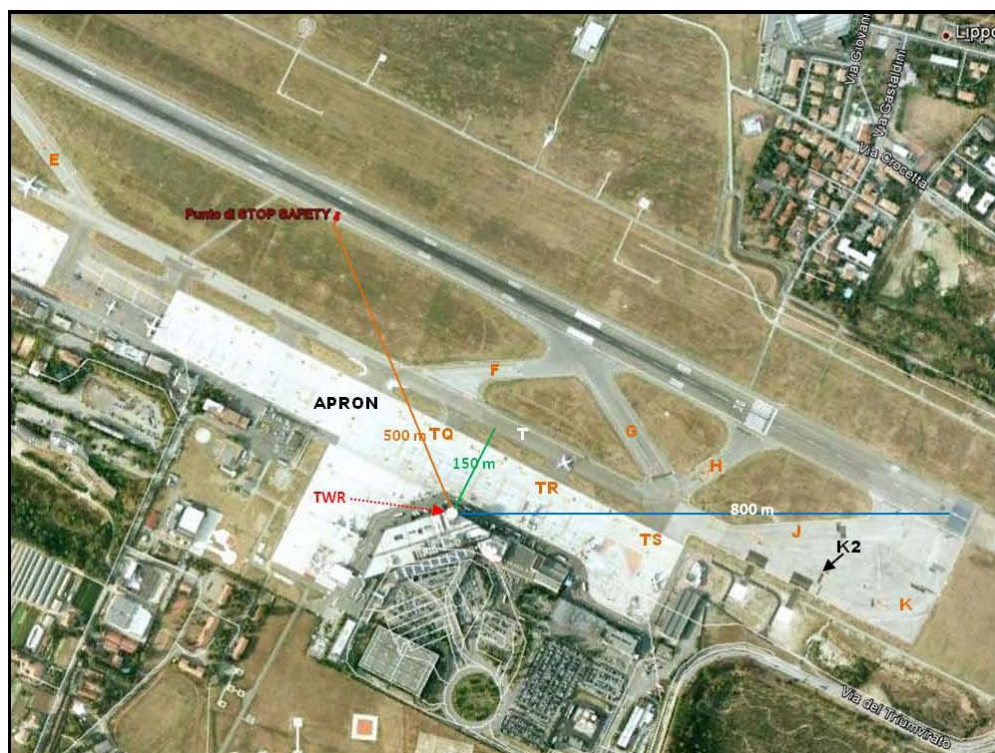
Figura 2: vista dall'alto del piazzale aeromobili e della RWY 12/30 dell'aeroporto di Bologna.

Nella figura 2 in Allegato “A” è rappresentato lo scenario reale in cui l’evento in argomento si è consumato. La RWY interessata dall’evento ha le seguenti caratteristiche: dimensioni 2803 metri di lunghezza per 45 metri di larghezza, denominazione 12/30. Dalla medesima figura si rileva che l’aerostazione, al di sopra della quale si eleva la TWR, è posizionata nell’ultimo terzo a Sud-Est dell’aeroporto, in prossimità quindi della testata RWY 30, con la TWR che si trova di fronte alla TWY “T” parallela alla pista, in corrispondenza della TWY “TQ” che la collega al piazzale sosta aeromobili ed alla TWY “F” che la collega alla pista. Le altre TWY di collegamento alla pista, verso Sud-Est, sono rispettivamente la “G”, la “H”, la “J” e la “K”.

Il primo a reagire all'allarme lanciato dal CTA smontante era stato il CTA GND, che, afferrato il microfono dell'apparato Elman, alle 13.03.09 trasmetteva il seguente messaggio: «*Safety*, libera immediatamente all'Alfa.». Il CTA GND, non essendo stato direttamente coinvolto nella gestione delle due autovetture, non aveva completamente chiara la situazione in atto, ma, fidandosi di una rapida occhiata all'SMR su cui compariva più evidente una traccia in corrispondenza della TWY "A", aveva associato tale traccia all'autovettura *Safety* e non aveva, invece, fatto caso alla presenza di un'altra traccia radar, meno evidente, al centro della pista, che aveva da poco superato la stradina di servizio che collega la TWY "T" con la pista tra le TWY "E" e "F" in direzione della testata pista 30. Nel medesimo istante, mentre *BCU* replicava alla chiamata del CTA GND dichiarando che era l'autovettura denominata *BCU* a trovarsi in prossimità della TWY "A", *Safety* non replicava alla chiamata, ma, accortosi delle luci di un aeromobile in movimento in opposta direzione, si spostava rapidamente sulla sua destra verso la *shoulder*, dove si arrestava dopo 8 secondi alle 13.03.17, nel punto evidenziato nella figura 2.

La registrazione radar evidenzia che alle 13.03.09 (momento di inizio dello scenario testé rappresentato) l'EI-DTJ aveva una velocità di circa 62 nodi in aumento e si trovava ad una distanza da *Safety* di 752 metri. Alle 13.03.17 la distanza tra l'aeromobile (la cui velocità era aumentata a 101 nodi) e l'autovettura si era ridotta a 287 metri. Dopo altri 4 secondi, alle 13.03.21, l'EI-DTJ transitava di fianco a *Safety* alla velocità di 120 nodi, ormai prossimo all'involo, lasciandosi l'autovettura in questione ferma sulla *shoulder* a circa 10 metri dall'estremità della propria semiala sinistra.
