RELAZIONE D'INCHIESTA

INCIDENTE

**Piper PA-28R-200 marche di identificazione HB-OQH,
aeroporto di Firenze Peretola,
20 novembre 2004**

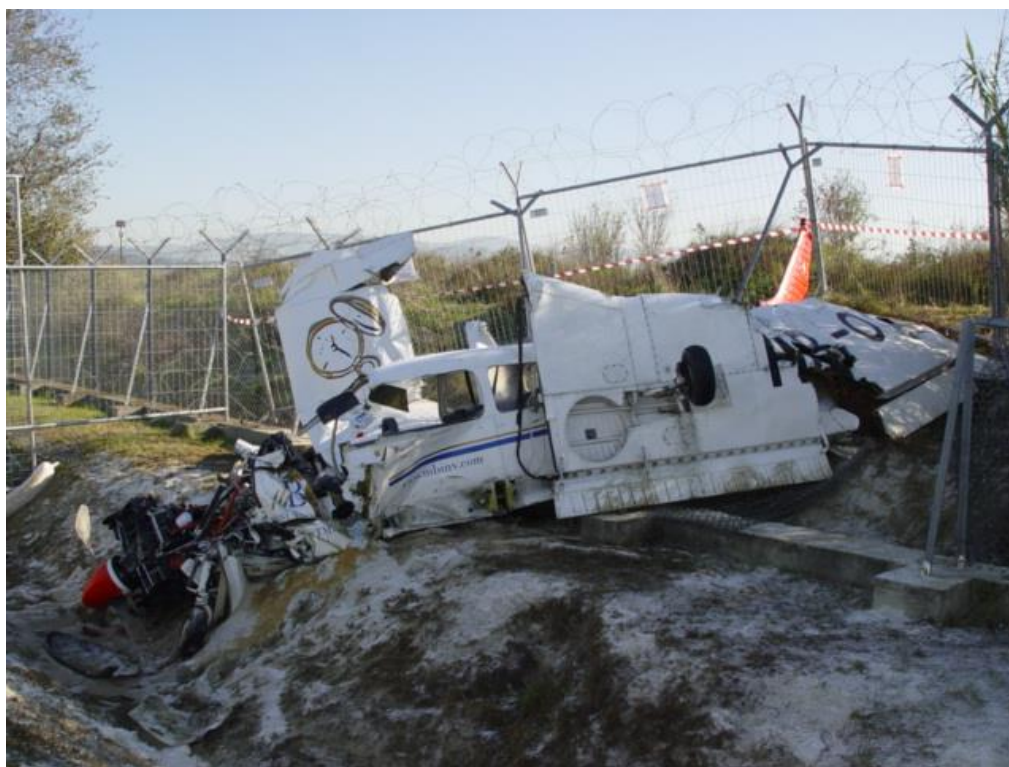
Il relitto del velivolo (foto 2, 3 e 4 in allegato "A") è stato rinvenuto ad una distanza di circa 800 m dalla testata RWY 23 e di 170 m dalla rispettiva soglia, 150 m circa a sinistra dell'asse pista, adagiato sulla rete di recinzione aeroportuale, in corrispondenza di una strada della viabilità interna che collega la strada perimetrale interna con la stessa RWY (figura 1 in allegato "A"). In particolare, il velivolo veniva rinvenuto posizionato trasversalmente rispetto alla predetta strada di collegamento, con il muso rivolto in direzione della RWY ed adagiato in un fossato, mentre la restante parte del velivolo era appoggiata sul terrapieno esistente tra il citato fossato e la rete di recinzione aeroportuale.

Il muso del velivolo, con il complessivo elica motore, risultava divelto dal resto del velivolo ed adagiato in un fossato. L'ogiva dell'elica appariva integra, mentre i danneggiamenti subiti dall'elica evidenziavano che la stessa, al momento dell'incidente, stesse girando. Il castello motore appariva fortemente danneggiato sul lato sinistro. Sotto il complessivo elica motore era presente il carrello anteriore, in posizione estratta, ancora vincolato alla relativa struttura.

La semiala sinistra si presentava divelta dalla fusoliera ed appoggiata verticalmente a quest'ultima, con il relativo carrello principale in posizione estratta. A metà circa della stessa era presente un ampio squarcio. Il relativo serbatoio di carburante veniva rinvenuto vuoto, in quanto messo in sicurezza dai Vigili del fuoco intervenuti sul luogo dell'incidente.

La semiala destra risultava vincolata alla fusoliera, ma con una vistosa piegatura verso l'alto circa a metà della stessa. Il relativo serbatoio di carburante si presentava intatto e contenente carburante; il relativo indicatore, in cabina di pilotaggio, riportava una quantità di circa 20 US GAL.

Foto 2: vista laterale del relitto.

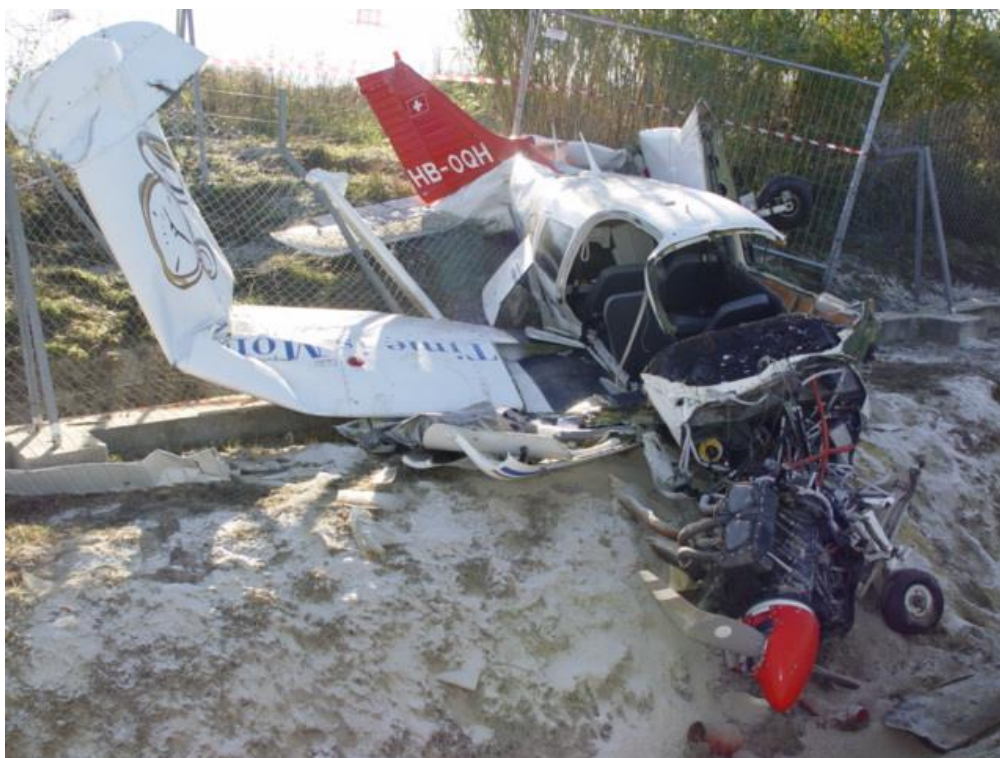
Foto 3: vista frontale del relitto.

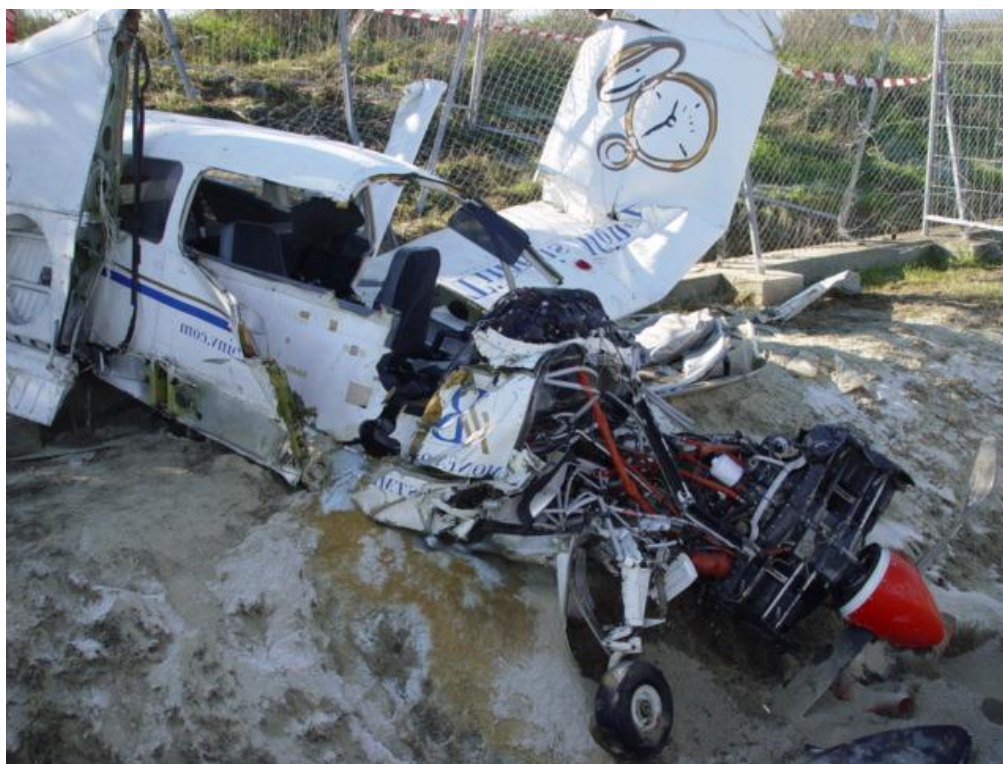
Foto 4: vista laterale del relitto.

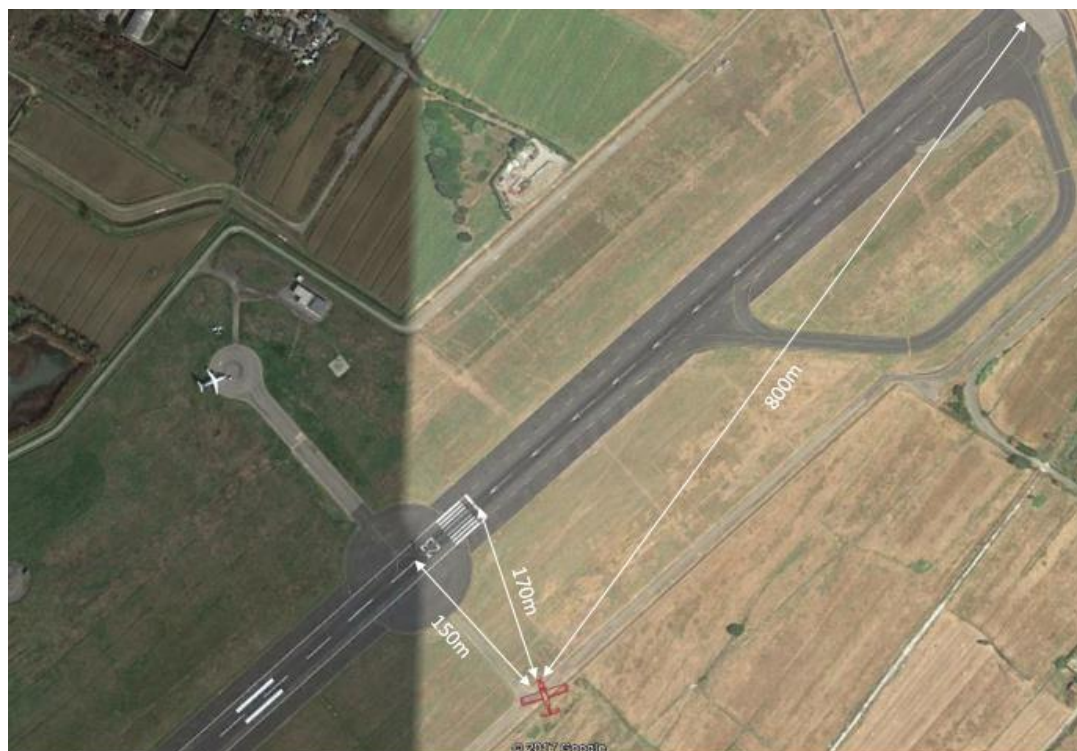
Sulla strada perimetrale e sulla contigua striscia erbosa sono stati rilevati, ortogonalmente alla RWY, segni di strisciamento del velivolo e zolle di terreno rimosse, per una lunghezza di circa 30 m dalla posizione del relitto.

Figura 1: posizione del relitto dopo l'incidente.
