# **RELAZIONE D'INCHIESTA**

**INCIDENTE**  
**occorso all'aeromobile**  
**Tecnam P92 Echo Super marche di identificazione I-7020,**  
**Dovera (CR),**  
**14 aprile 2017**

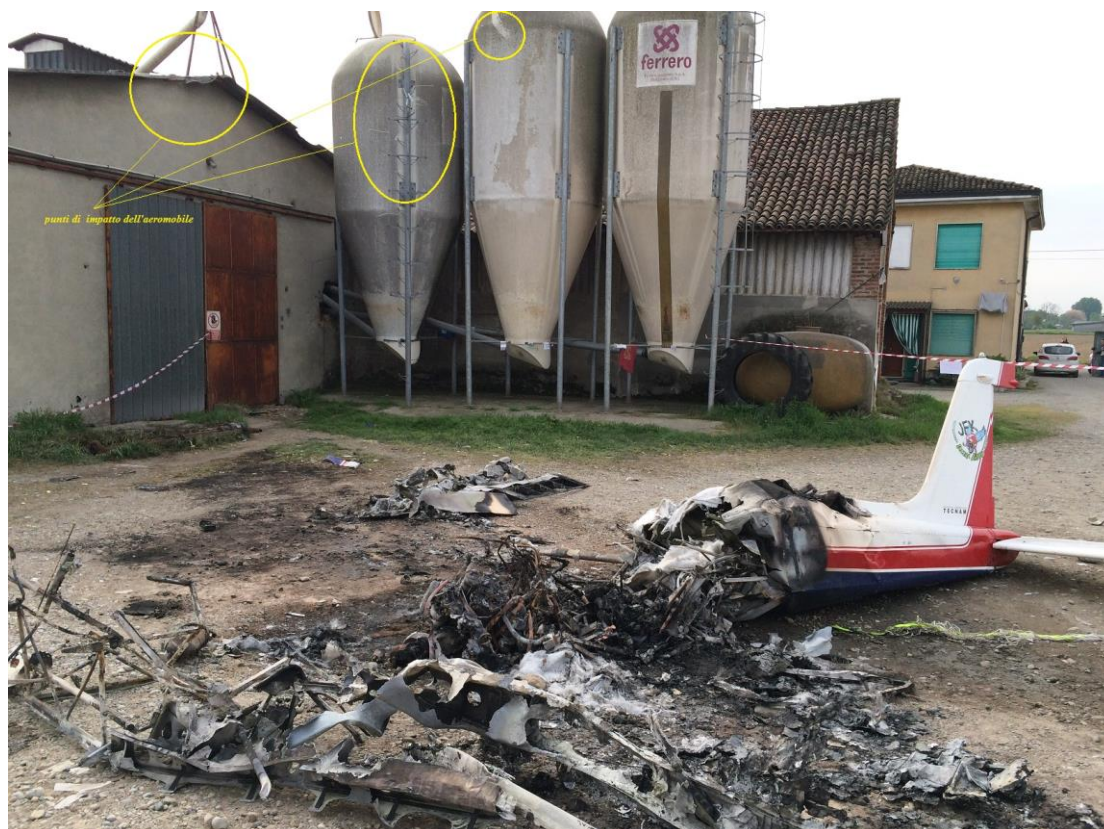
Il relitto dell'aeromobile è stato rinvenuto all'interno dell'area di una cascina a Nord Ovest della città di Dovera, collegata al centro abitato (dal quale dista circa 200 m) da una strada secondaria. Tale cascina a corte aperta, sita a circa 250 piedi di altitudine, comprende abitazioni, stalle ed altre strutture agricole (foto 1).

Sono stati notati segni di urto provocati dall'aeromobile su parte del tetto di un magazzino adiacente alla posizione del relitto; altri segni di urto e danneggiamenti sono stati individuati su due silos, sempre

adiacenti alla posizione del relitto. La distribuzione dei rottami è risultata concentrata nel luogo di impatto, in un raggio di circa 12 m.

Foto 1: aeromobile I-7020 sul luogo dell'incidente e segni di impatto sulle strutture adiacenti.

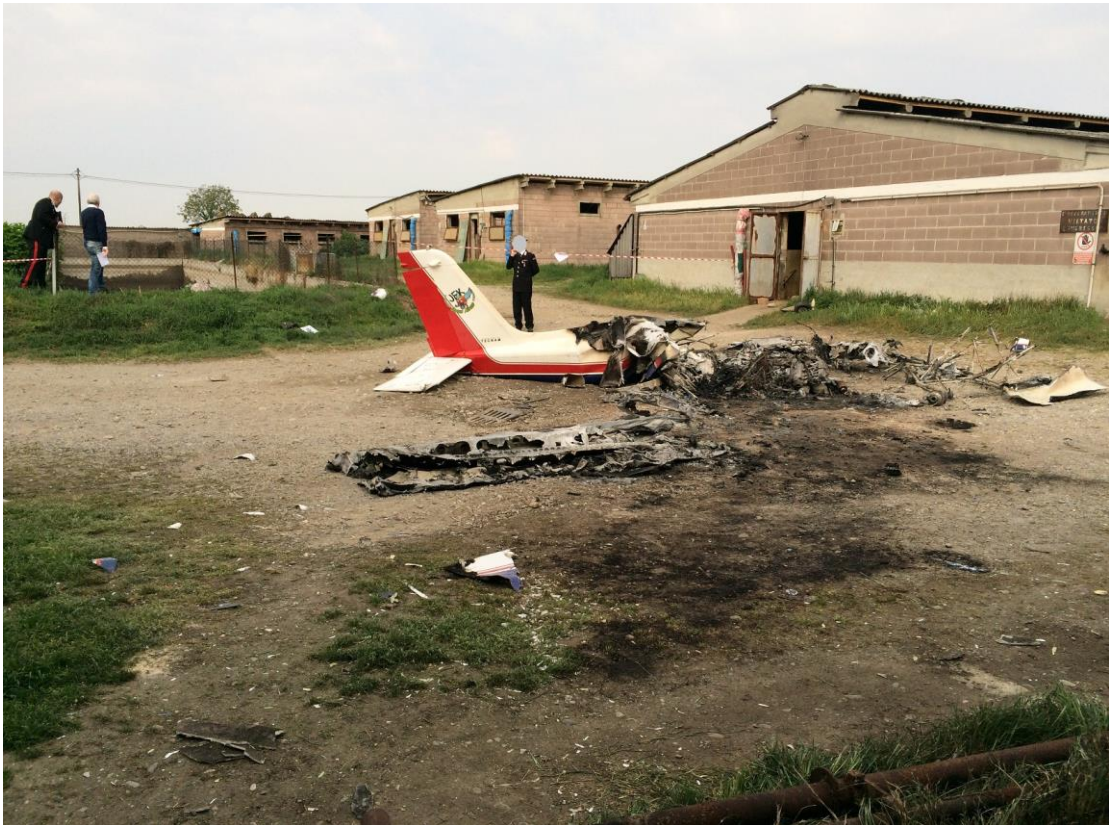
In particolare, la parte anteriore dell'aeromobile (fusoliera, *cockpit*, pannello strumenti) presentava ingenti danni a causa del contatto con il terreno e risultava completamente bruciata a causa dell'incendio sviluppatosi dopo l'impatto (foto 2).

Foto 2: aeromobile I-7020 sul luogo dell'incidente.

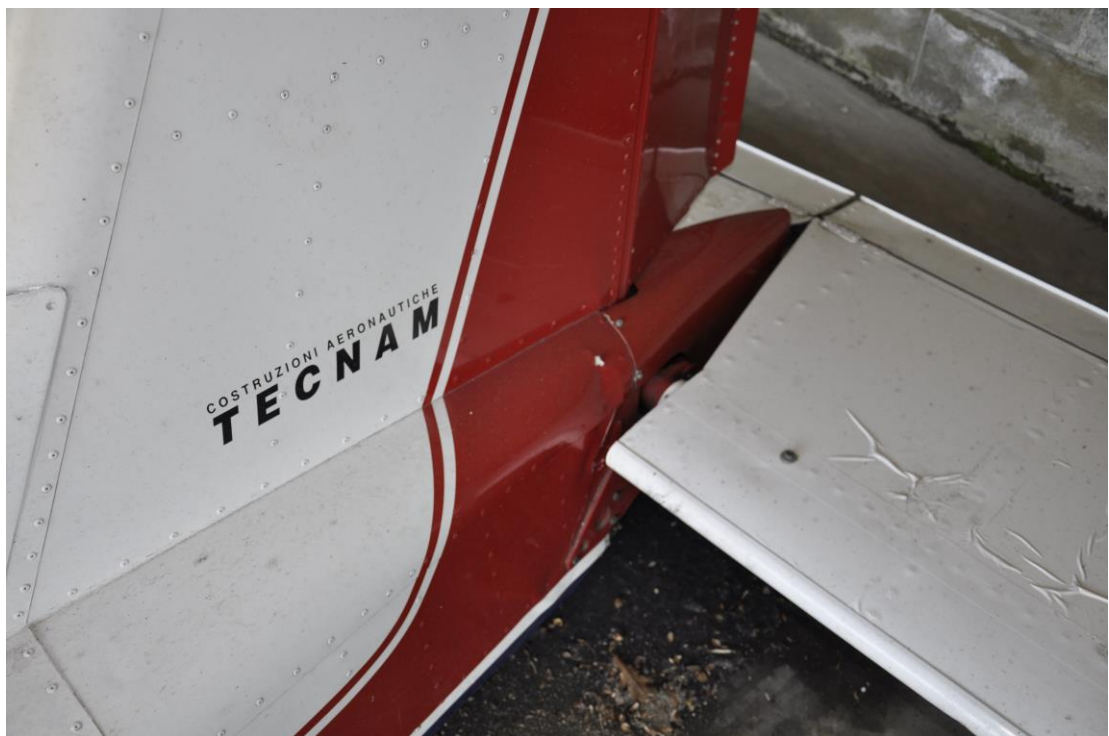
La parte posteriore della fusoliera, comprendente il tronco di coda e gli impennaggi, appariva senza evidenti segni di bruciatura e sostanzialmente intatta, ad eccezione;

- di alcuni danneggiamenti da compressione presenti sul trave di coda e punti di contatto fra gli angoli interni del profilo di ingresso di entrambi gli stabilizzatori con la fusoliera (foto 3);
- di altre ammaccature sulla struttura.

Foto 3: danneggiamenti da compressione presenti sui punti di contatto fra gli angoli interni del profilo di ingresso di entrambi gli stabilizzatori.

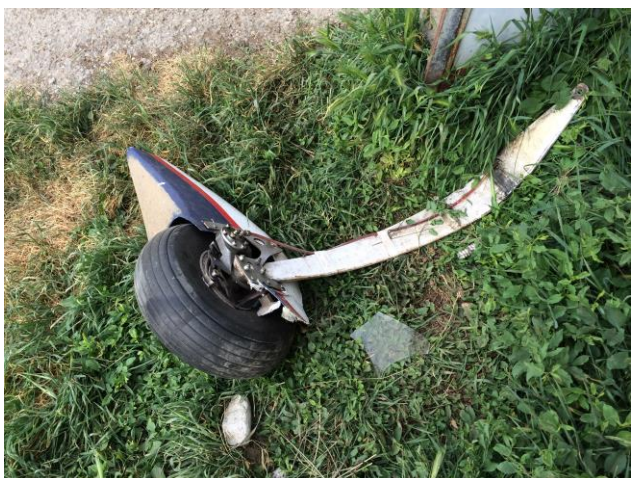
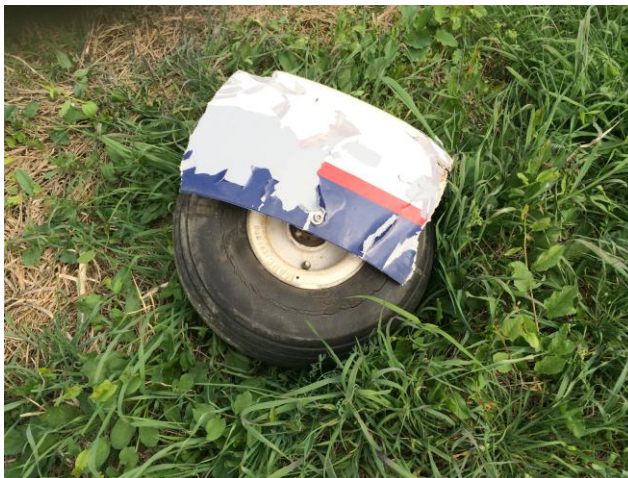
Nelle immediate vicinanze del relitto si trovavano parte del carrello principale sinistro con verosimili evidenze di impatto con una struttura della cascina (silos) e la ruota del carrello principale destro (foto 4 e 5); poco distanti si rinvenivano le pale dell'elica (foto 6 e 7), con evidenze di separazione dal mozzo in condizioni di rotazione nel contatto con il terreno.

Foto 4 e 5: carrello principale sinistro e destro.

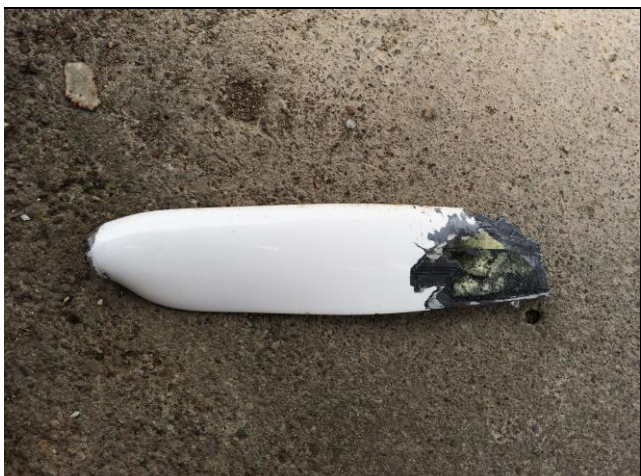
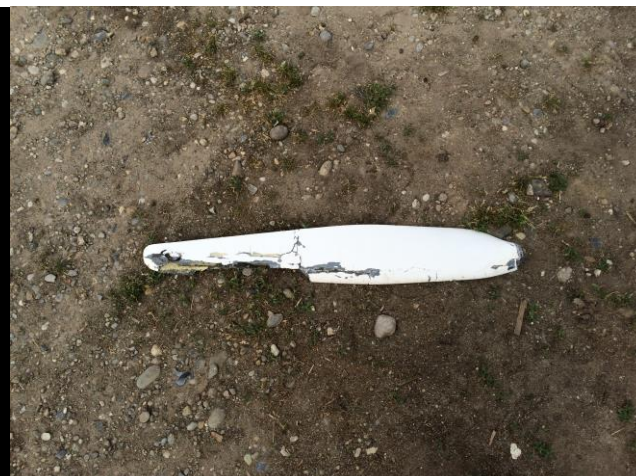
Foto 6 e 7: pale dell'elica.

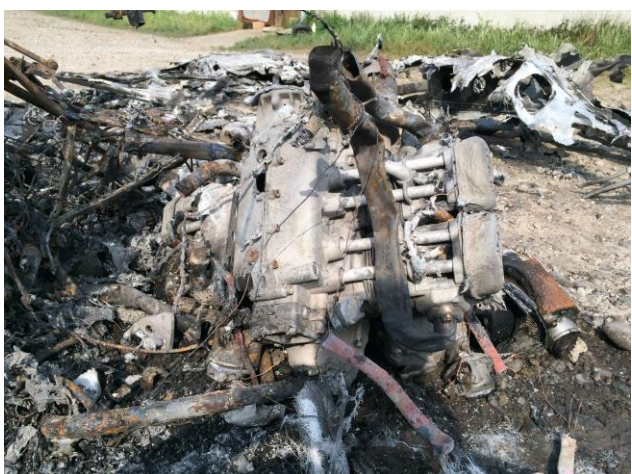
Il gruppo motopropulsore dell'aeromobile presentava danneggiamenti e sostanziali segni di bruciatura (foto 8).

Foto 8 e 9: gruppo motopropulsore ed anemometro.

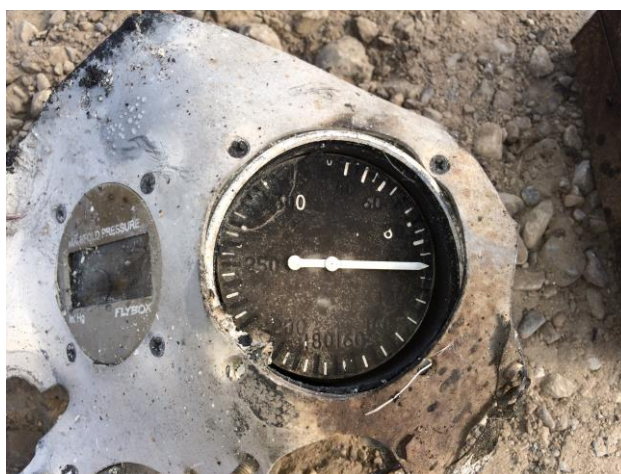
Sono stati rinvenuti alcuni strumenti di volo, sotto i resti bruciati del *cockpit*; il più significativo è un anemometro, tarato in km/h, che appariva con la lancetta indicatore "bloccata" su 100 km/h (foto 9).

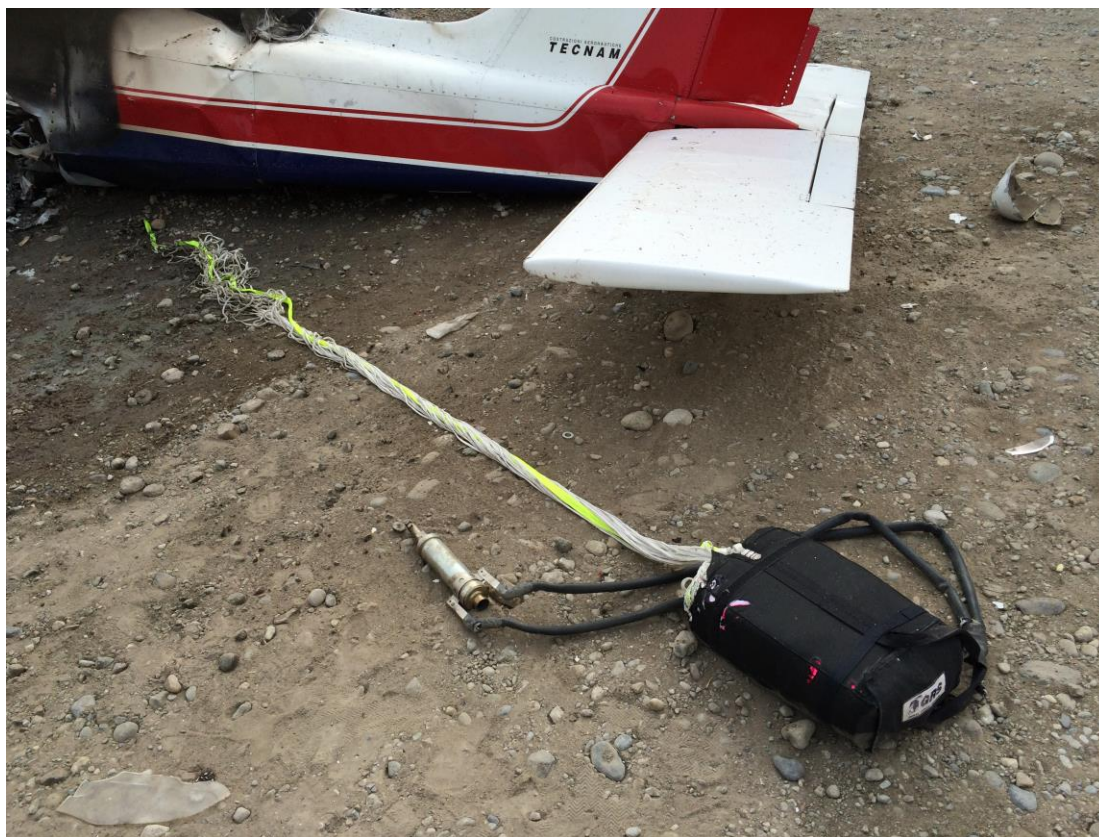
Il dispositivo di paracadute balistico installato sull'I-7020 (foto 10) era un modello Galaxy GRS 5-473, prodotto nel 2005, il cui peso è compreso tra i 10 ed i 12 kg; esso era stato installato successivamente alla uscita di fabbrica dell'aeromobile e di tale installazione non risulterebbe essere stata data comunicazione all'AeCI.

Va rilevato che sulla targhetta identificativa del dispositivo in esame era indicata la data "dicembre 2011" come termine di scadenza per l'ispezione del dispositivo stesso e il "repacking" del paracadute balistico.

Foto 10: paracadute balistico dell'aeromobile sul luogo dell'incidente.

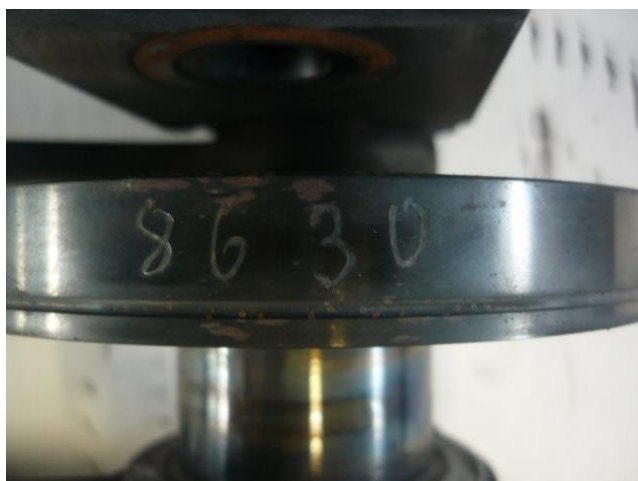
- Il numero seriale dell'albero motore (S/N 8630) risultava essere quello originale (foto 11) prodotto nel 1999 (ovvero 18 anni prima dell'incidente).
- È stata verificata la funzionalità delle aste punterie: sono risultate tutte dritte ad eccezione di quella di scarico del cilindro 1, che presentava anche il tubo copriasta deformato a causa dell'urto e di quella di scarico del cilindro 2, anch'essa verosimilmente danneggiata a causa dell'impatto col terreno, non avendo riscontrato l'evidenza di altre cause possibili. Lo smontaggio delle valvole e molle del cilindro 2 ha evidenziato la molla di scarico snervata, probabilmente a causa dell'impatto col terreno, che verosimilmente ha provocato anche la leggera piegatura dell'asta di scarico.

Foto 11 e 12: particolare dell'albero motore e pompa elettro-idraulica del passo dell'elica.
