RELAZIONE D'INCHIESTA

INCIDENTE
occorso all'aeromobile
F150L marche di identificazione I-CENE,
in località Arbizzano di Negrar (VR),
31 gennaio 2018

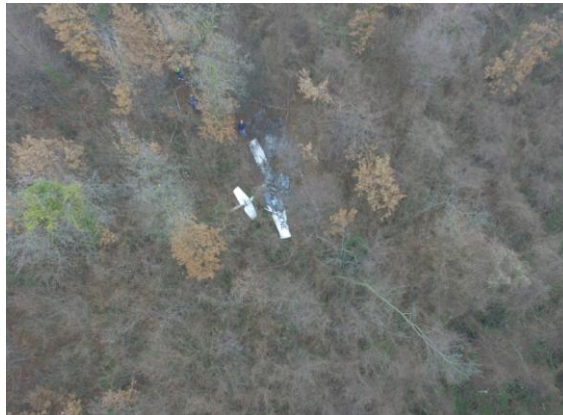
Il relitto, in gran parte distrutto dalle fiamme, si presentava capovolto e con la sagoma ancora ben definita (foto 6).

Foto 6: posizione del relitto ripresa da un drone messo a disposizione dal personale della stazione Carabinieri di Negrar.

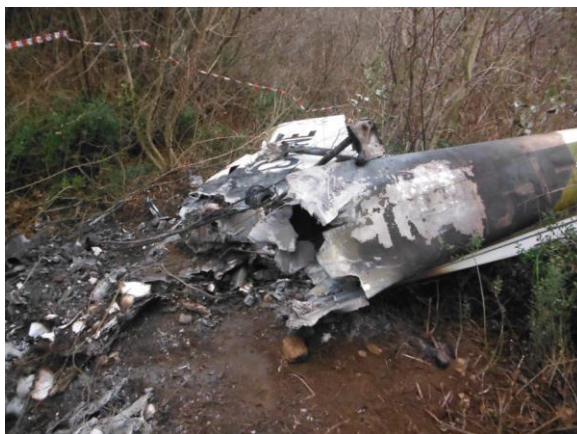
L'abitacolo, parte della fusoliera, il propulsore e parte delle semiali dell'aeromobile avevano subito seri danneggiamenti da incendio. Nella zona distrutta dal fuoco sono state rinvenute alcune parti metalliche dei seggiolini, del carrello di atterraggio e dell'attuatore dei flap. Quest'ultimo veniva in seguito analizzato e misurato per determinare la configurazione dell'aeromobile al momento dell'impatto.

Foto 7: condizione di ritrovamento del relitto dell'aeromobile marche I-CENE.

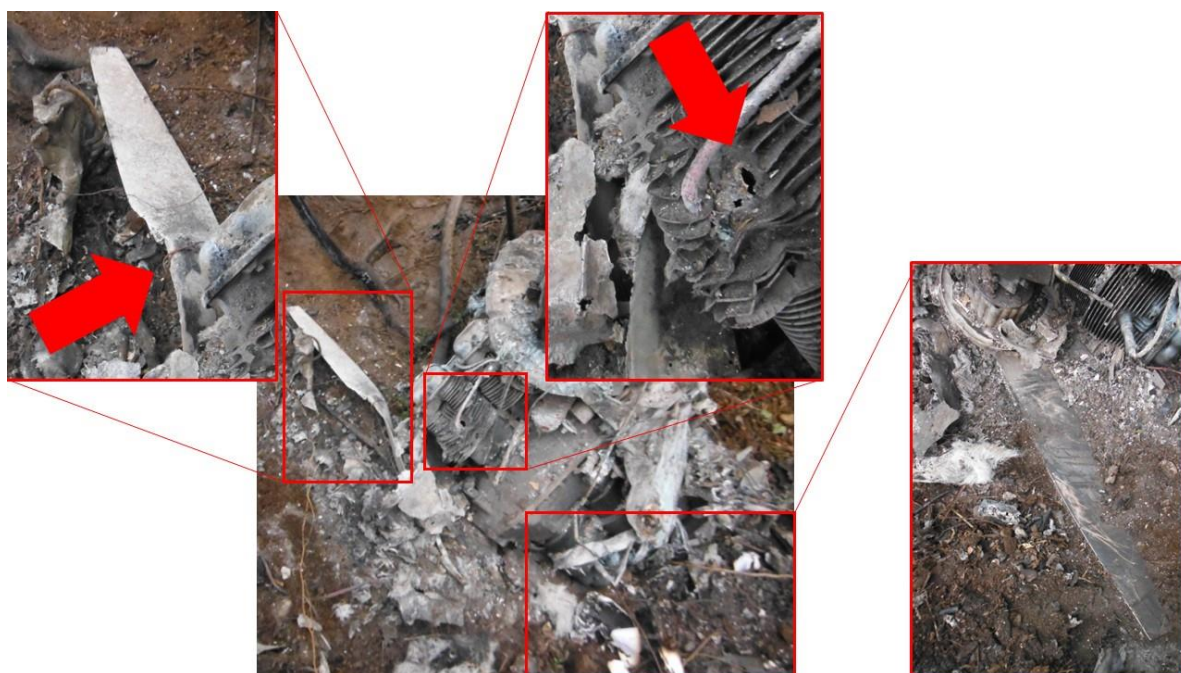
Il motore, ritrovato in posizione pressoché verticale, era ancora solidale all'elica, a parte del castello motore e alla struttura del carrello anteriore. Presentava evidenti segni da incendio (che aveva distrutto le tubazioni ed i componenti non metallici) e deformazioni da impatto sulla parte superiore destra, con le flange di raffreddamento del cilindro anteriore destro piegate ed un foro in corrispondenza della posizione della relativa candela. Tale candela non era stata inizialmente ritrovata sul luogo dell'incidente, ma risultava comunque essere presente nelle fotografie effettuate durante l'intervento dei Vigili del fuoco immediatamente dopo l'evento. La candela veniva poi ritrovata e recuperata.

Una delle pale dell'elica evidenziava danneggiamenti sul bordo di uscita e deformazioni prossime al mozzo, mentre l'estremità risultava integra. La seconda pala, sotterrata nel terreno, si presentava integra, leggermente deformata in prossimità del mozzo e con leggeri segni da sfregamento in direzione perpendicolare a quella di rotazione, presumibilmente dovuti ad uno strisciamento sul terreno dopo/durante l'impatto. Le deformazioni subite dall'elica e le evidenze riscontrate sul luogo dell'incidente indicherebbero che il motore, al momento dell'impatto, fosse fermo.

Foto 8: dettagli del motore sul luogo dell'incidente.

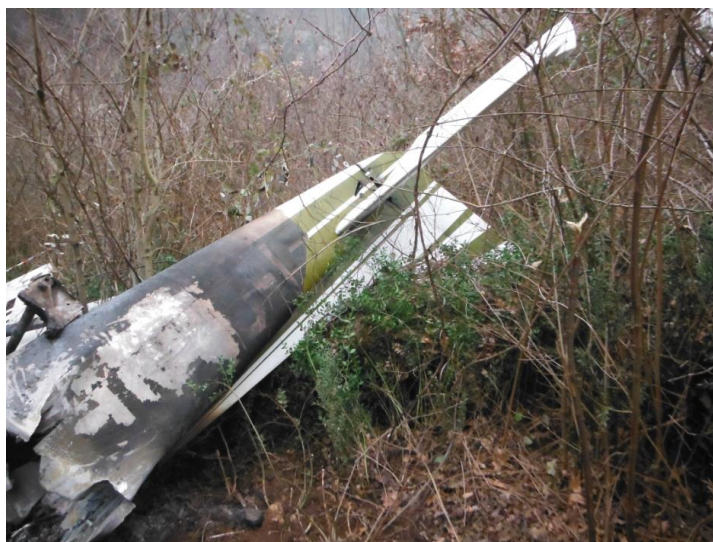
La parte posteriore della fusoliera ed i piani di coda risultavano integri e solidali, in posizione capovolta. Non erano visibili deformazioni dei piani di coda, ad indicazione di una direzione di impatto presumibilmente perpendicolare all'asse longitudinale dell'aeromobile.

Foto 9: dettaglio della parte posteriore della fusoliera e dei piani di coda.

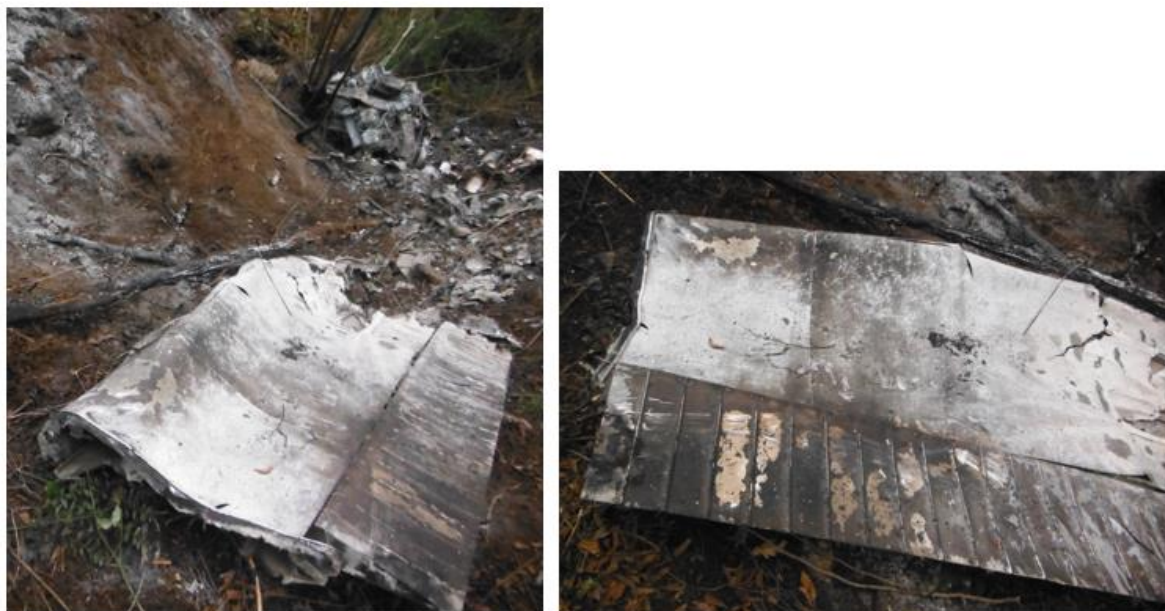
Le semiali, rovesciate e disposte in maniera quasi simmetrica ai lati della fusoliera, presentavano evidenti segni da incendio. La semiala destra si trovava a monte rispetto alla posizione del relitto (quindi più esposta agli effetti dell'incendio a terra), era quasi completamente distrutta, mancante della *tip* e presentava evidenti deformazioni *post* impatto (foto 10 e 11).

Foto 10 e 11: dettaglio della semiala destra dell'aeromobile.

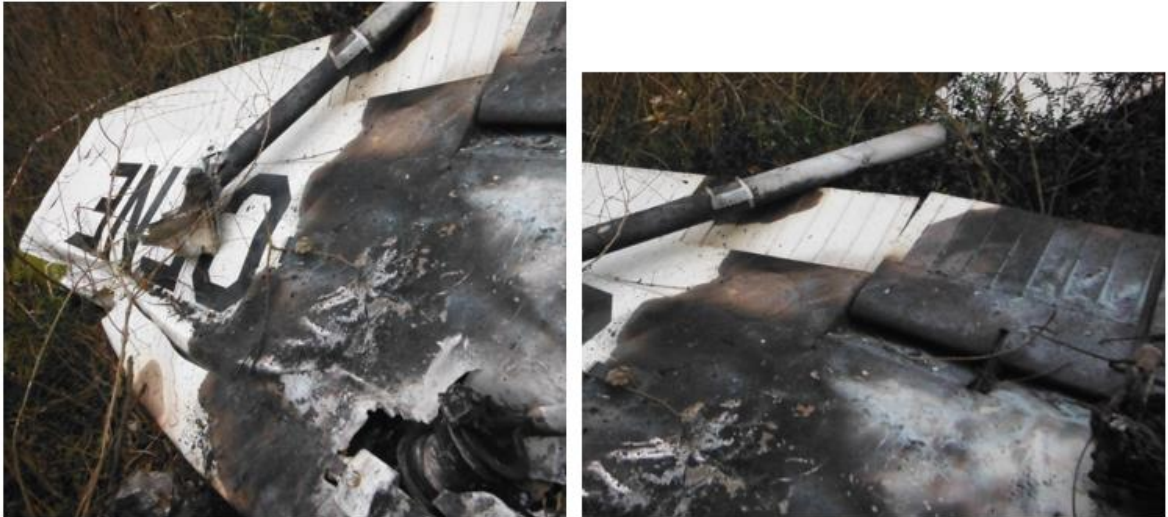
La semiala sinistra presentava una deformazione sul bordo d'attacco ad una altezza di circa due terzi della stessa. I flap, ancora solidali alla struttura, risultavano parzialmente estesi.

Foto 12 e 13: dettaglio della semiala sinistra dell'aeromobile.

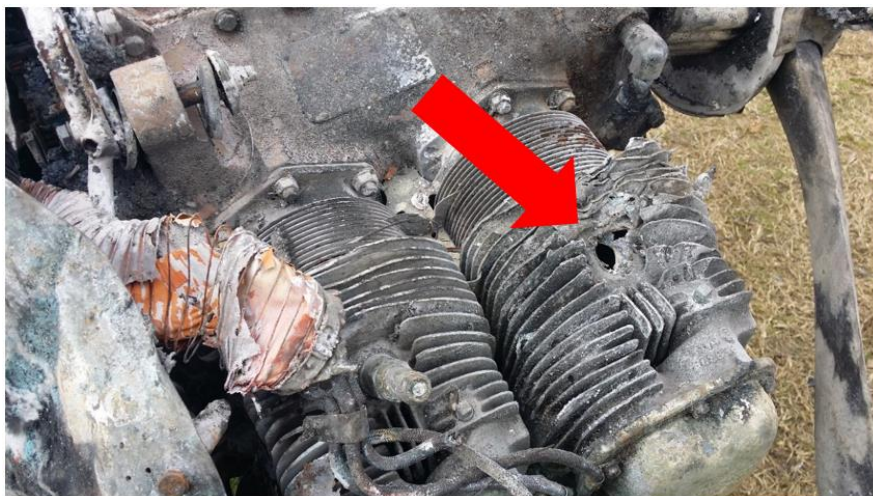
Il motore presentava importanti danni dovuti all'impatto e al successivo incendio. La separazione della candela superiore del cilindro n. 3 aveva lasciato un foro sulla camera del cilindro stesso. Come già anticipato, la candela, inizialmente dispersa, nonostante fosse presente nelle fotografie scattate dai Vigili del fuoco intervenuti a seguito dell'incidente, è stata successivamente ritrovata sul luogo di impatto.

Foto 14: dettaglio della candela mancante.

Per quanto concerne invece il secondo punto, cioè la fuoriuscita della candela del cilindro n. 3, sempre la Continental Aerospace Technologies ha rappresentato che gli effetti di una eventuale espulsione di una candela in volo (ancorché considerata una ipotesi molto remota) sarebbero i seguenti: «1) little-to-no compression in that cylinder, and 2) when the intake valve for that cylinder opens it would act like an induction leak (affecting the other cylinders).».

La Continental Aerospace Technologies ha aggiunto che, considerato il danno termico, la fuoriuscita della candela è dipesa dagli effetti dell'incendio *post* impatto e non da un evento precedente, «especially considering that the threads of the helical coil remained engaged with those of the sparkplug and did not show any sign of loosening».

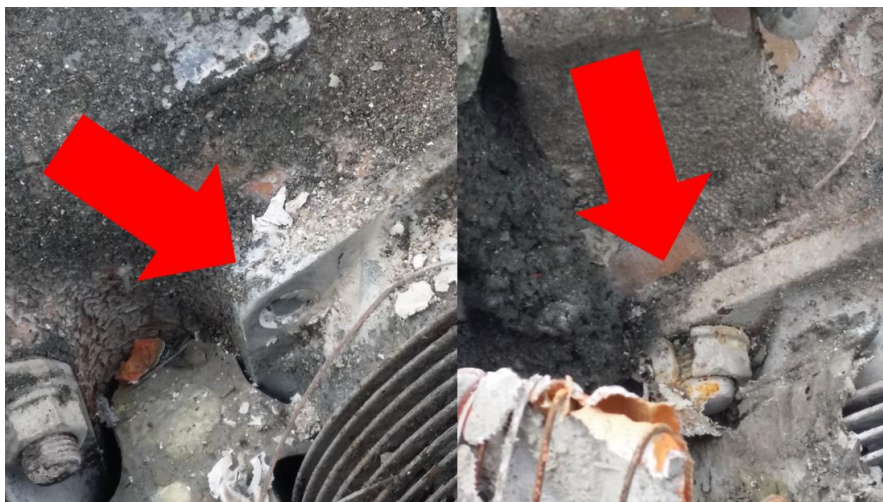
I dadi di bloccaggio della testata motore apparivano danneggiati o spezzati (foto 15 e 16) e in alcuni casi parzialmente allentati (foto 17 e 18). I cilindri apparivano tutti comunque correttamente posizionati e vincolati.

Foto 15 e 16: dettaglio della condizione dei dadi di serraggio del motore spezzati o danneggiati.

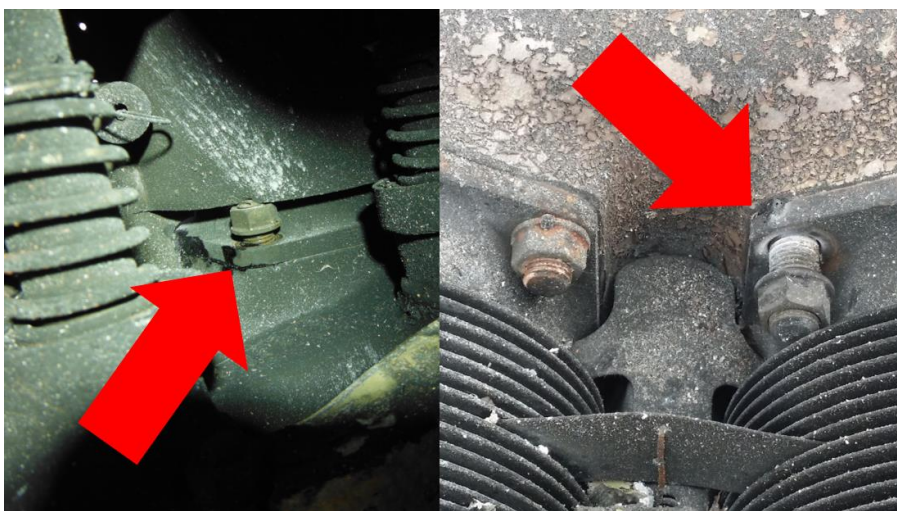
Foto 17 e 18: dettaglio della condizione dei dadi di serraggio del motore parzialmente allentati.

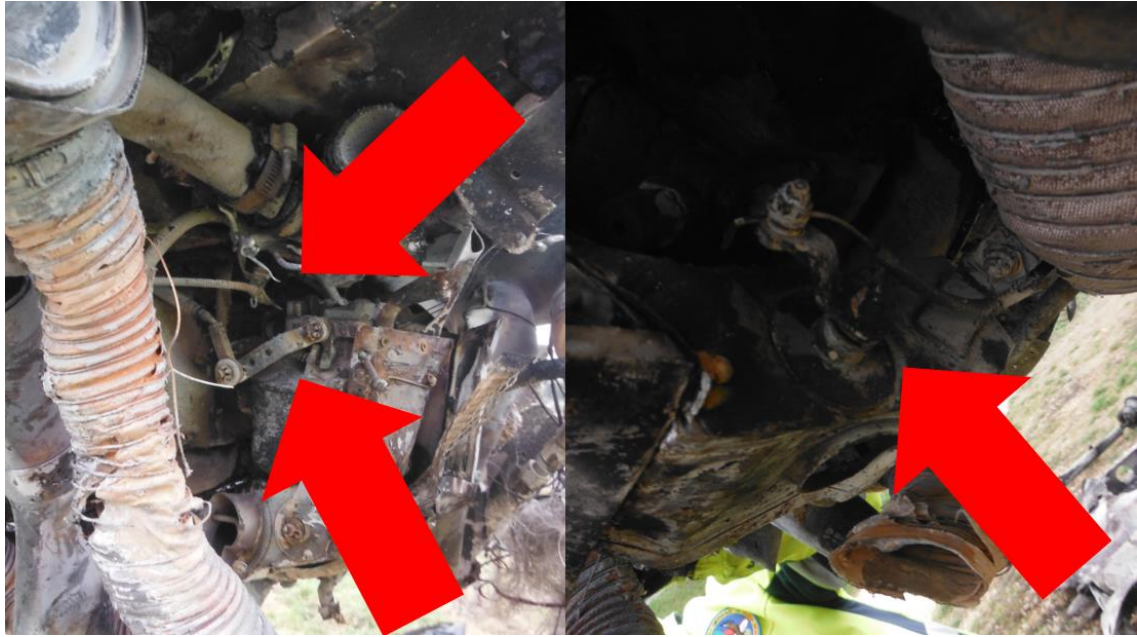
- manetta di potenza al minimo (foto 19);
- manetta aria calda al carburatore chiusa (foto 20).

Foto 19 e 20: dettaglio della posizione dei cavi di comando della manetta di potenza e dell'aria calda al carburatore.

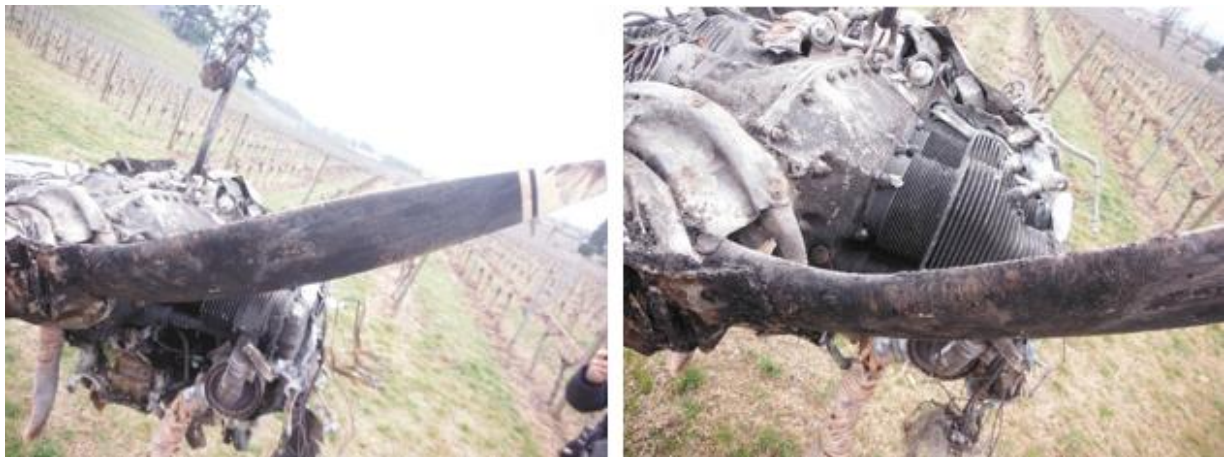
L'elica ed il relativo mozzo evidenziavano consistenti deformazioni dovute all'impatto con il terreno, che ha provocato il piegamento quasi simmetrico delle pale verso la parte posteriore. Non erano presenti danneggiamenti sul bordo di attacco delle pale, né alcun altro segno indicante la rotazione dell'elica al momento dell'impatto (foto 21 e 22).

Foto 21 e 22: dettaglio delle deformazioni delle pale dell'elica.

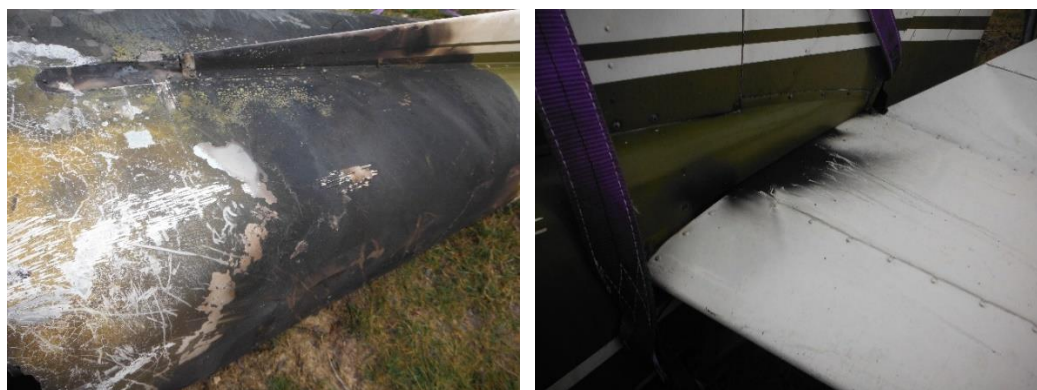
I segni di fuliggine presenti all'interno della fusoliera e nei punti di aggancio dello stabilizzatore di coda indicano che la cellula dell'aeromobile è rimasta sul terreno in posizione verticale per un certo tempo prima di collassare rovesciata, formando una sorta di effetto camino per i fumi prodotti dall'incendio (foto 24 e 25).

Foto 24 e 25: effetti del surriscaldamento della fusoliera e tracce di fuliggine fuoriuscita dai punti di attacco dello stabilizzatore.

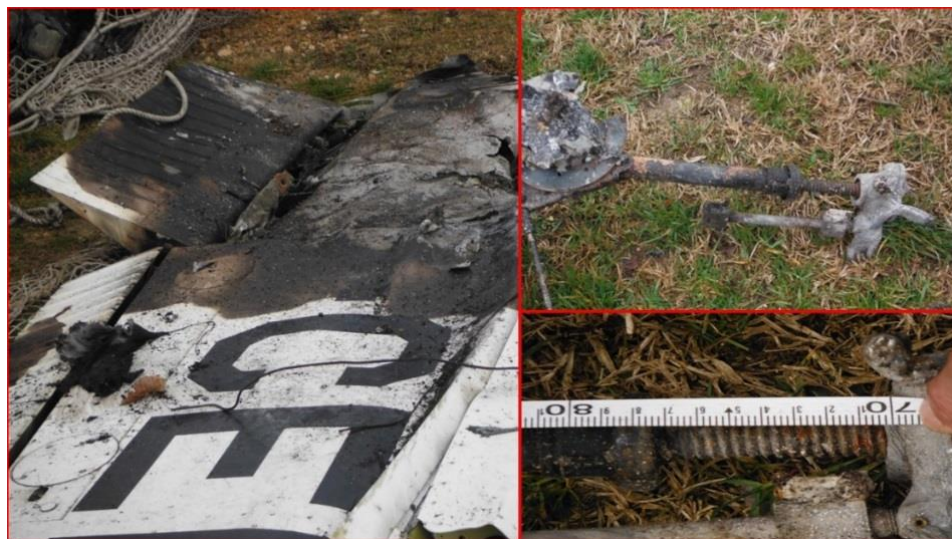
Dalla comparazione della misurazione effettuata sull'asta dell'attuatore recuperato dal relitto con quella effettuata su un aeromobile analogo in forza all'Aero Club (F150L marche I-CENB) si è potuto constatare che i flap, al momento dell'incidente, si trovavano in una posizione pari a 20° di estensione (foto 28 e 29).

Foto 29: posizione dei flap sul relitto e misurazione dell'asta dell'attuatore ritrovata sul luogo dell'incidente.

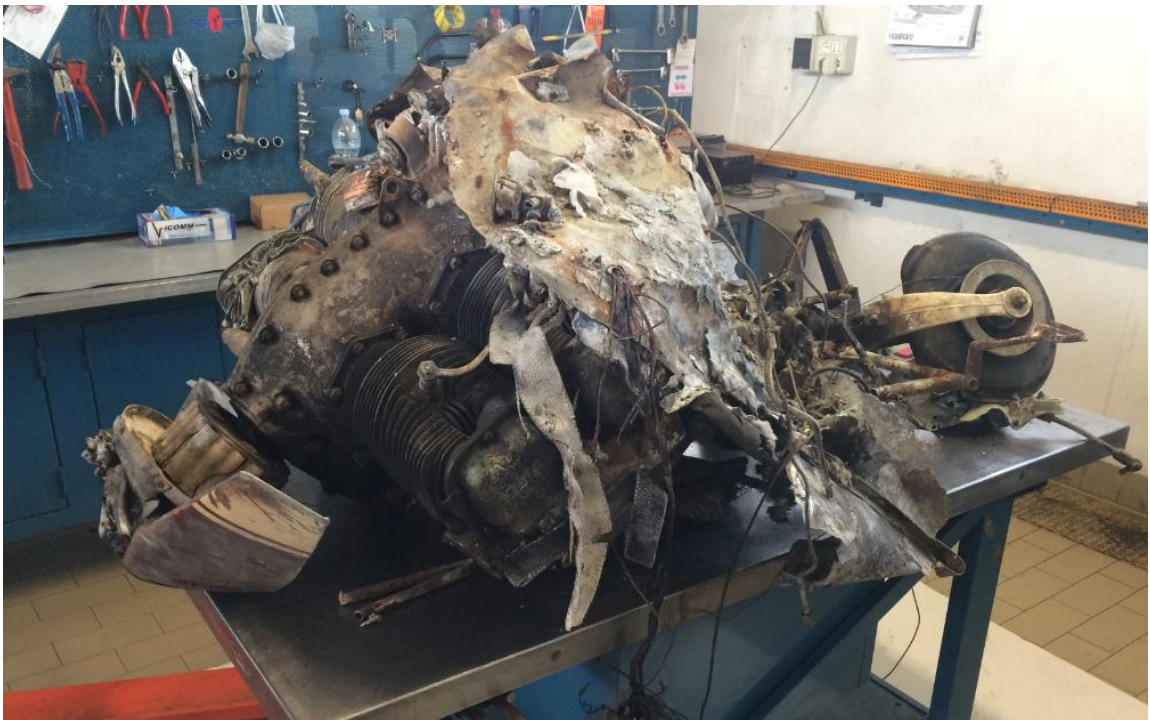
Il relitto esaminato è risultato composto dal motore, dall'elica, dalla paratia parafiamma e dal carrello anteriore. Il tutto si presentava compattato sul motore, con evidenze marcate da incendio e surriscaldamento con fusioni di parti metalliche in lega leggera (foto 32). Al riguardo, va preliminarmente evidenziato che, a causa delle distruzioni prodotte dall'incendio sviluppatosi dopo l'impatto, non è stato possibile verificare il funzionamento degli accessori del motore.

Foto 32: gruppo elica, propulsore e carrello anteriore prima dell'analisi tecnica.

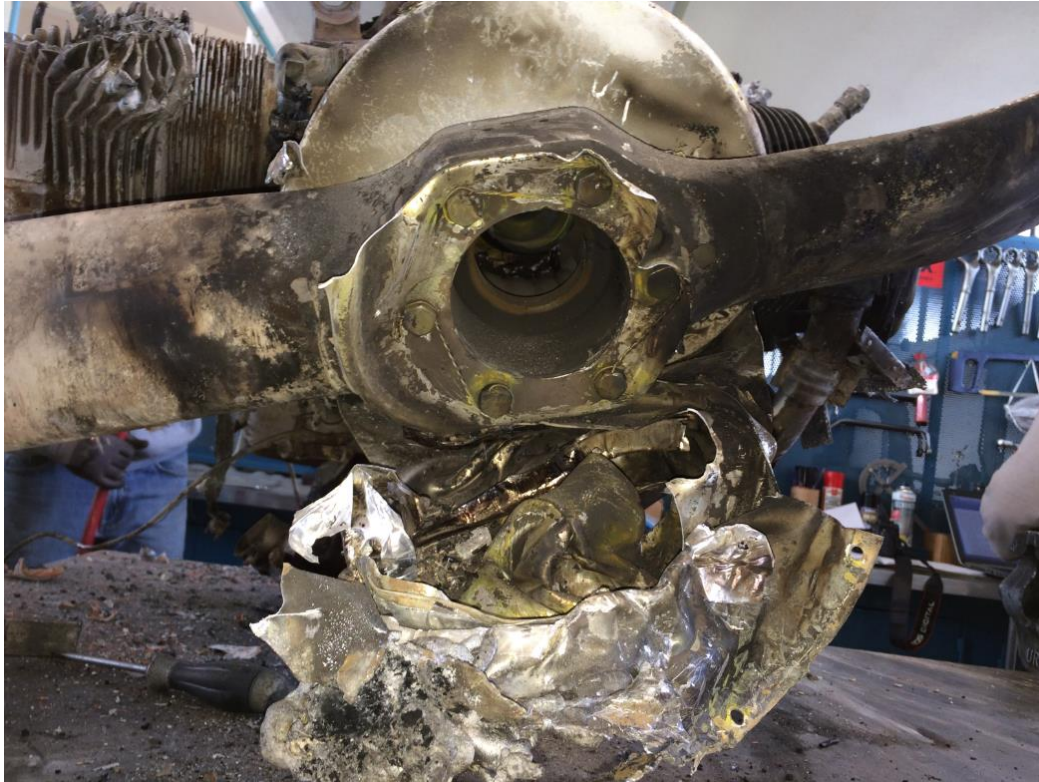
Rimossa l'ogiva, sono stati esaminati i relativi bulloni di fissaggio, risultati serrati e correttamente frenati con filo di acciaio (foto 33).

Foto 33: particolare dei dadi di fissaggio dell'elica.

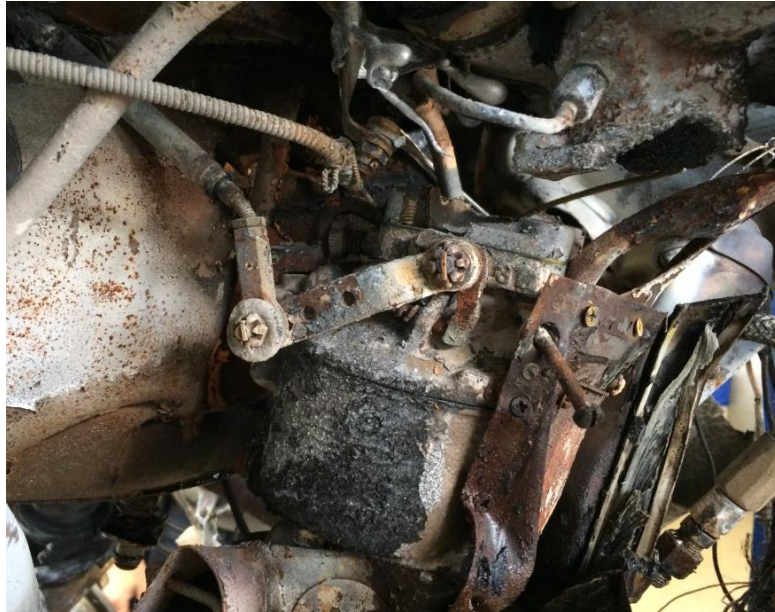
La leva comando potenza della valvola a farfalla del carburatore era posizionata su "minimo", mentre la leva comando miscela era posizionata su "miscela ricca" (foto 34).

Foto 34: particolare della posizione delle leve e dei cablaggi del carburatore.

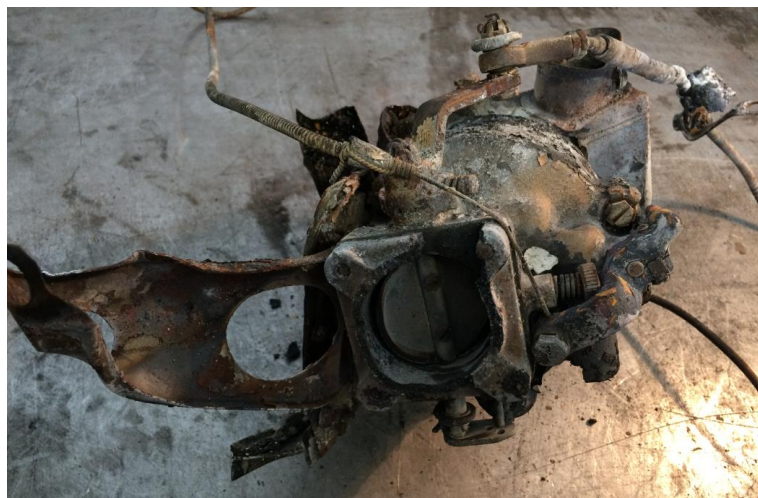
Disassemblando il carburatore è stato possibile constatare l'esistenza di evidenze da surriscaldamento delle parti esterne ed interne, con volatilizzazione totale dei galleggianti in materiale plastico; non è risultata mancante alcuna altra parte interna (foto 35).

Foto 35: disassemblaggio del carburatore.

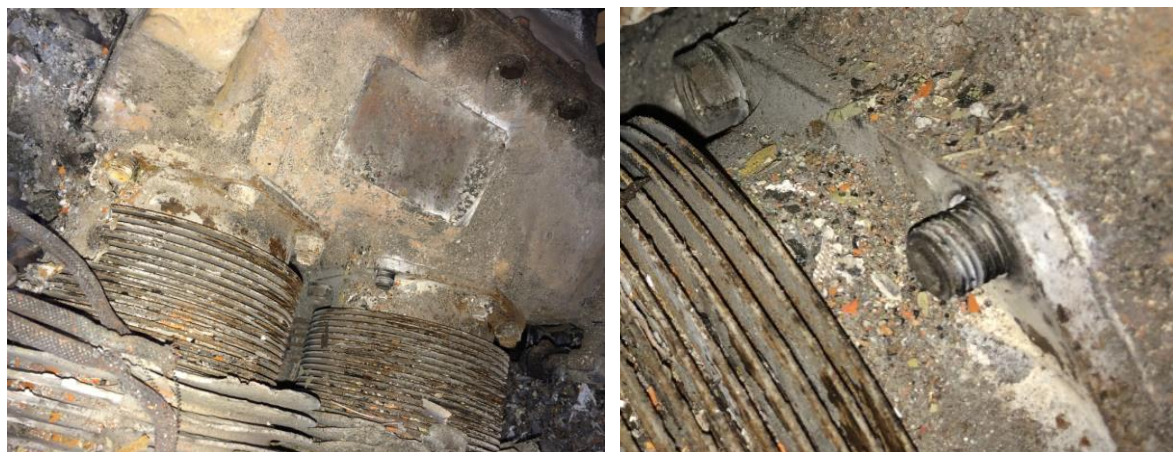
Il bullone passante superiore era privo del bullone relativo al cilindro n. 3 e sfilato dalla propria sede, con l'estremità filettata a raso della base del cilindro n. 3 (foto 36 e 37).

Foto 36 e 37: particolare del cilindro n. 3.

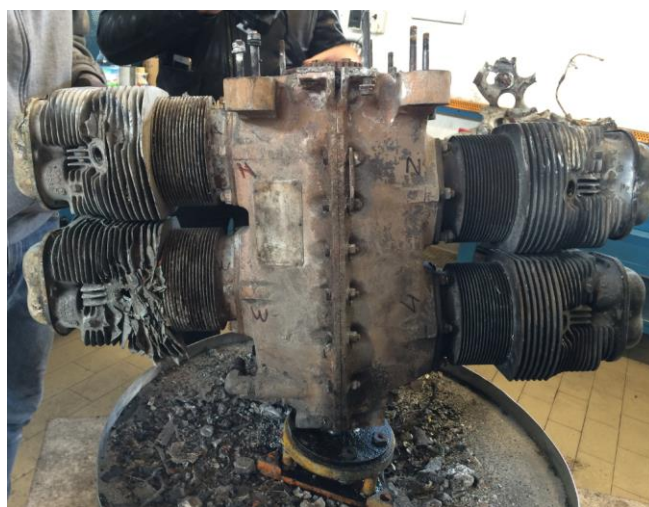
Disassemblando il carter si è constatato che tutti i bulloni di fissaggio non erano serrati (foto 38).

Foto 38: attività di disassemblaggio del carter.

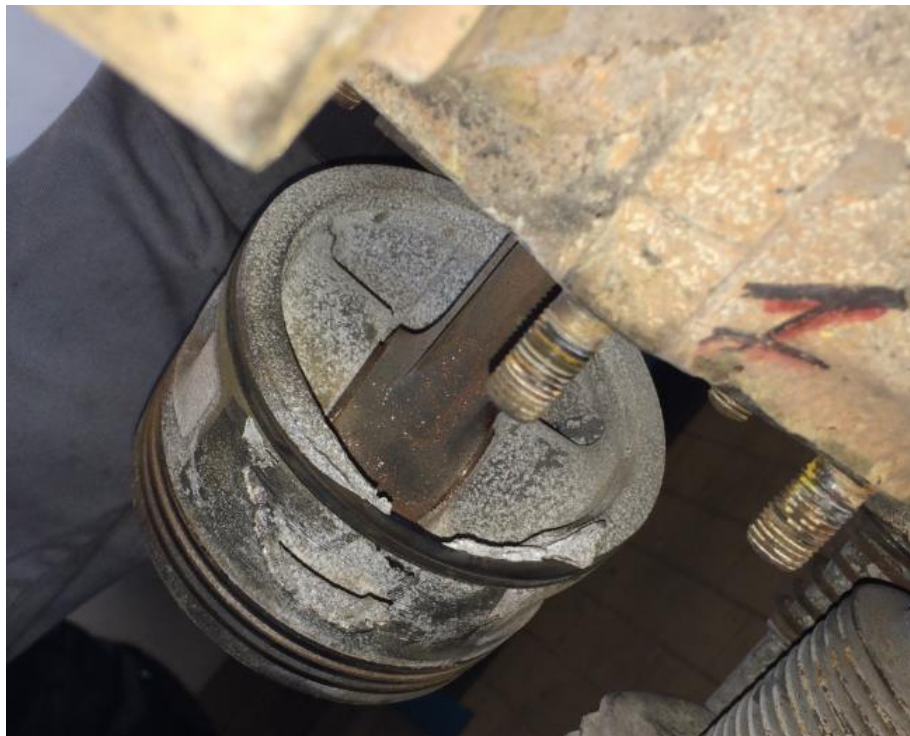
L'interno del pistone n. 1 evidenziava un deposito di colore grigio chiaro, quasi bianco, probabile residuo di alte temperature e di fusioni di alluminio (foto 39). È ragionevole ritenere che le deformazioni subite da questo pistone, parimenti al n. 3, abbiano determinato il blocco dello stesso nel proprio cilindro.

Foto 39: particolare dell'interno del pistone n. 1.

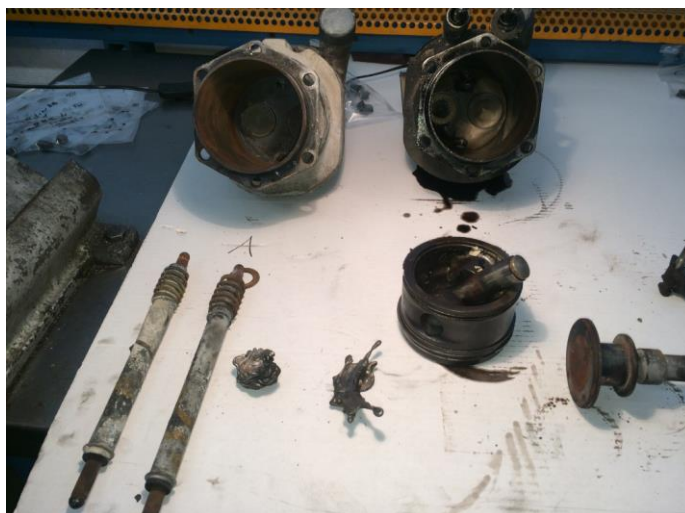
Le aste dei bilancieri delle punterie sono risultate integre e non deformate (foto 40).

Foto 40: particolare delle aste dei bilancieri e delle punterie.

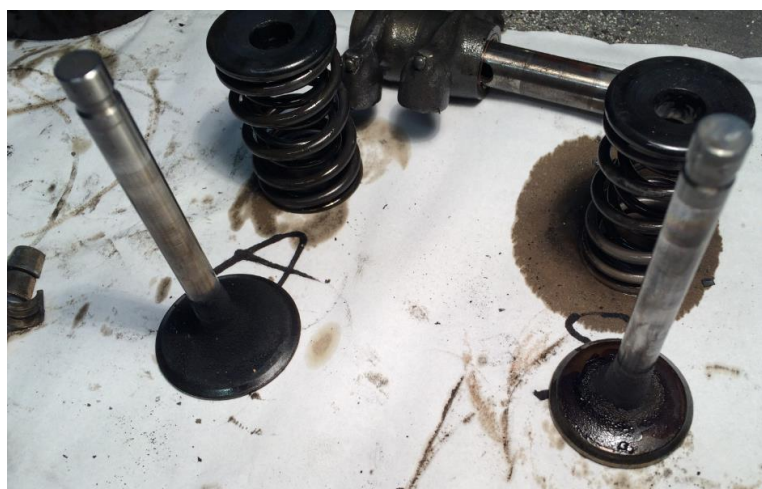
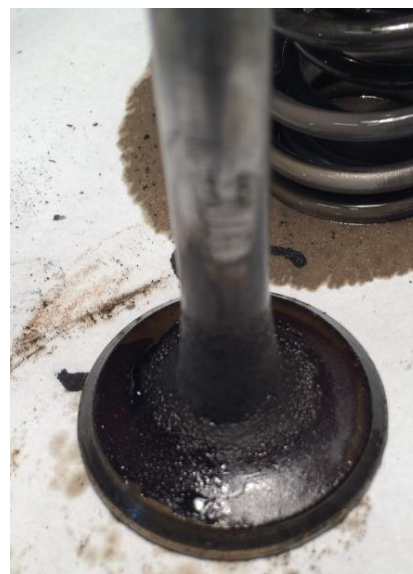
Dopo lo smontaggio delle valvole dei cilindri n. 2 e n. 4 è stato possibile constatare le buone condizioni delle stesse e delle relative sedi, rilevando, tuttavia, un eccessivo deposito carbonioso sullo stelo delle valvole di aspirazione in funzione delle ore di funzionamento effettuate (foto 41 e 42).

Foto 41 e 42: particolare delle valvole cilindro.

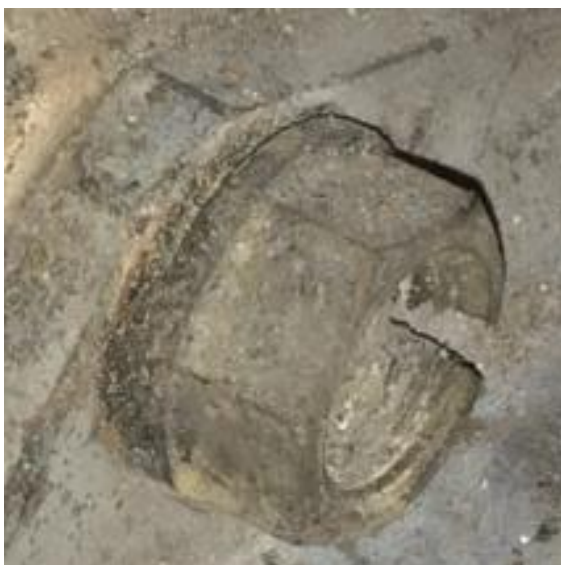
Per quanto concerne le rotture riscontrate sui dadi di fissaggio dei cilindri n. 1 e 3 e l'assenza del dado di serraggio sul tirante dei cilindri n. 3 e 4, si può ragionevolmente ritenere che le stesse siano dipese dall'elevatissima temperatura generata dall'incendio *post* impatto (foto 43). Analogamente si può ritenere che l'impatto e le elevate temperature prodotte dall'incendio abbiano fatto perdere la corretta coppia di serraggio ai dadi rinvenuti allentati.

Foto 43: particolare delle condizioni di uno dei dadi di fissaggio.

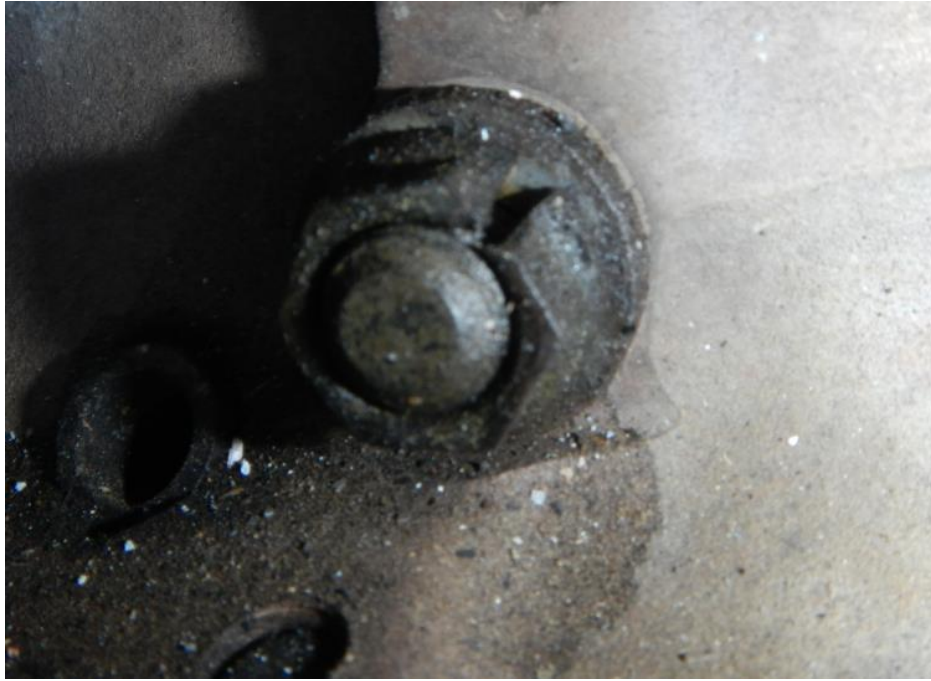
Per quanto concerne il primo punto, la Continental Aerospace Technologies ha confermato che, in assenza di evidenze che indichino un movimento del carter (ad esempio "*fretting*" sulle superfici di contatto), la causa delle fratture/rotture dei dadi di bloccaggio può essere ricondotta alle alte temperature prodotte dall'incendio *post* impatto. A tal proposito, è stata fornita all'ANSV la foto sottostante quale esempio di danneggiamento causato dalle alte temperature.

Foto 44: esempio di danneggiamento dovuto alle alte temperature di un *post-crash fire*, fornito dal costruttore del motore (foto Continental Aerospace Technologies).
