RELAZIONE D'INCHIESTA

INCIDENTE
occorso all'aeromobile
PROCAER F.15B marche I-CICO,
***ex* aviosuperficie di Cascina Permuta, Vigevano (PV)**
20 settembre 2014

INCIDENTE
aeromobile PROCAER F.15B marche I-CICO

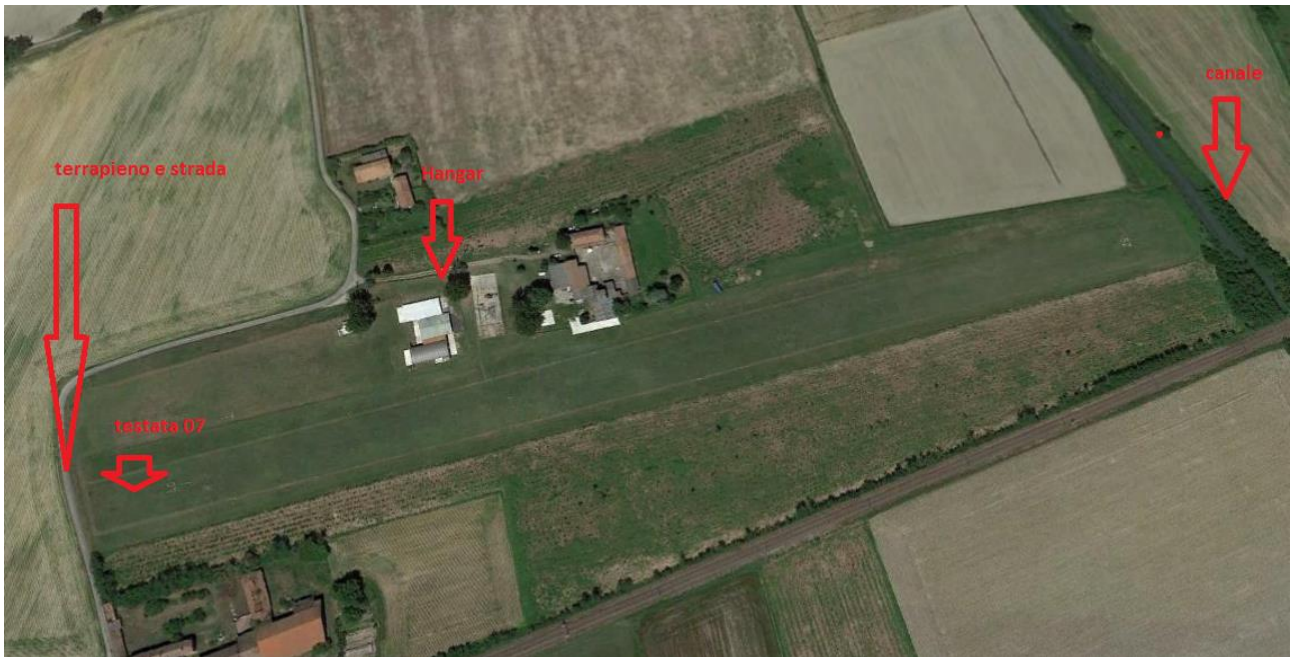
Adiacente alla pista di volo, a Nord della stessa, vi è un'area adibita al rullaggio di aeromobili della stessa lunghezza della pista e larga circa 20 m, che conduce ad un piazzale su cui insistono 4 hangar ed alcuni locali utilizzati come uffici (foto 1, in allegato “A”)². Sulla pista vi sono due fasce laterali, in erba, della larghezza di circa 10 m. In prossimità delle testate pista si rileva quanto segue: in testata RWY 07 la presenza di un terrapieno, che si erge dando origine ad un dislivello di circa 1 m rispetto alla pista e sul quale corre una strada asfaltata; in prossimità della testata RWY 25 si erge un analogo terrapieno, oltre il quale insiste un corso d'acqua.

Foto 1: la pista di volo di Cascina Permuta (su supporto Google Earth).

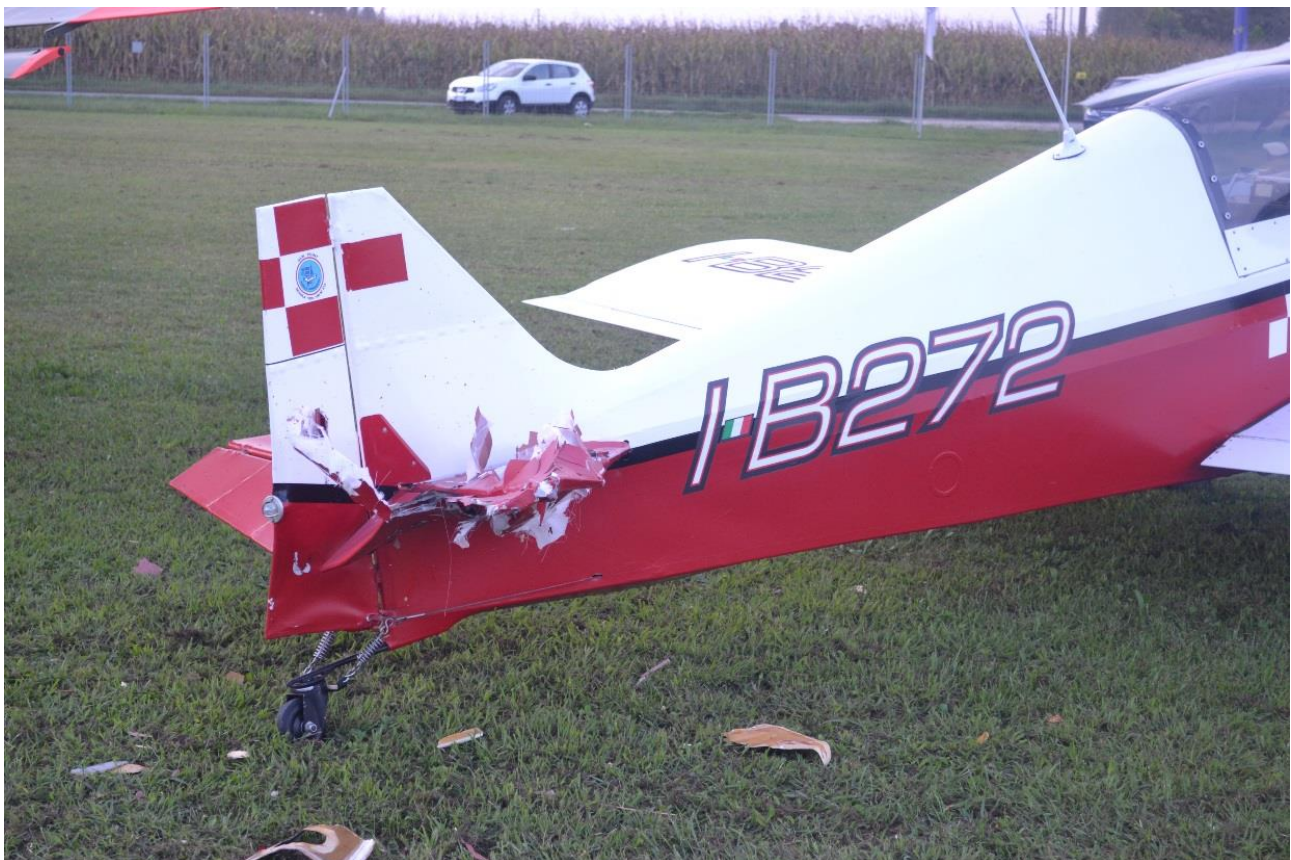
Foto 2: i danni riportati dall'apparecchio VDS presente sull'area di parcheggio.

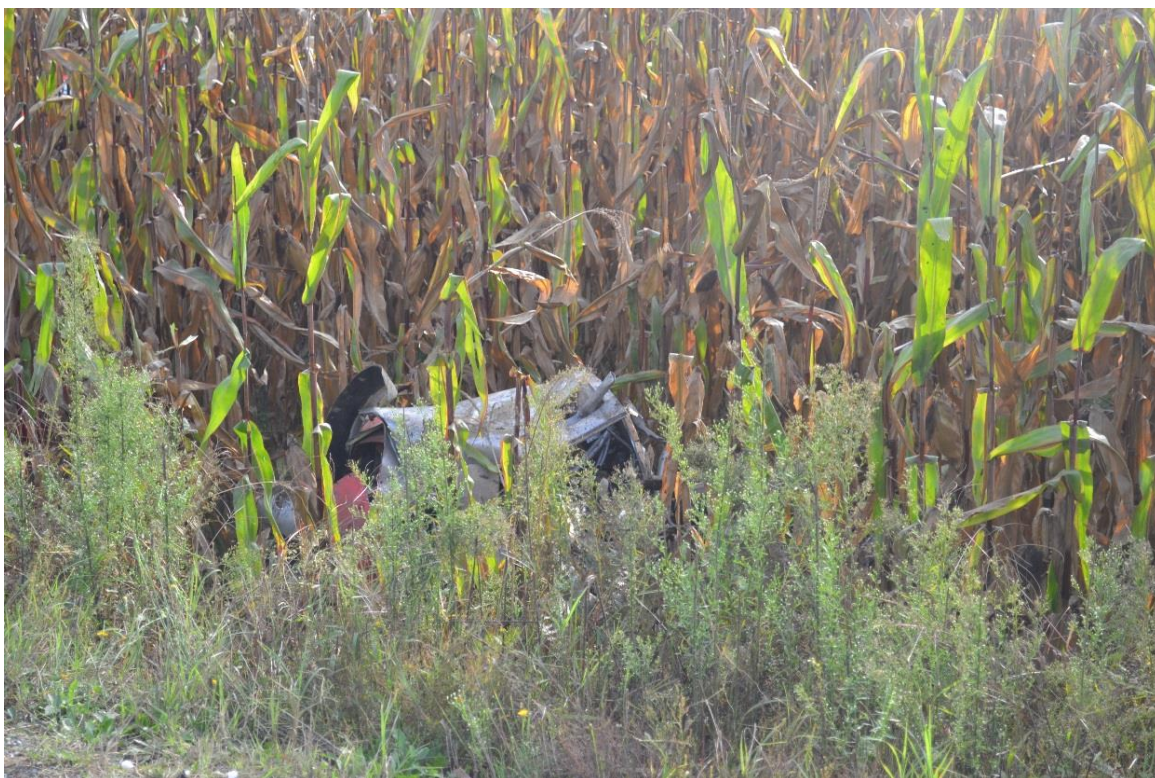
In particolare, dopo il primo impatto (avvenuto, come detto, contro un apparecchio VDS parcheggiato), l'I-CICO, che aveva ancora elevata energia cinetica, percorreva circa 135 m prima di impattare violentemente il terrapieno presente in prossimità della testata RWY 07. La parte anteriore dell'aeromobile (comprensiva del gruppo motopropulsore, foto 3) ed il corpo del pilota venivano sbalzati oltre il terrapieno e rinvenuti nel campo adiacente la strada che sovrasta il terrapieno, ad una distanza approssimativa da quest'ultimo rispettivamente di 5 m (parte anteriore aeromobile) e 10 m (pilota).

Foto 3: il gruppo motopropulsore proiettato fuori dalla *ex* aviosuperficie.

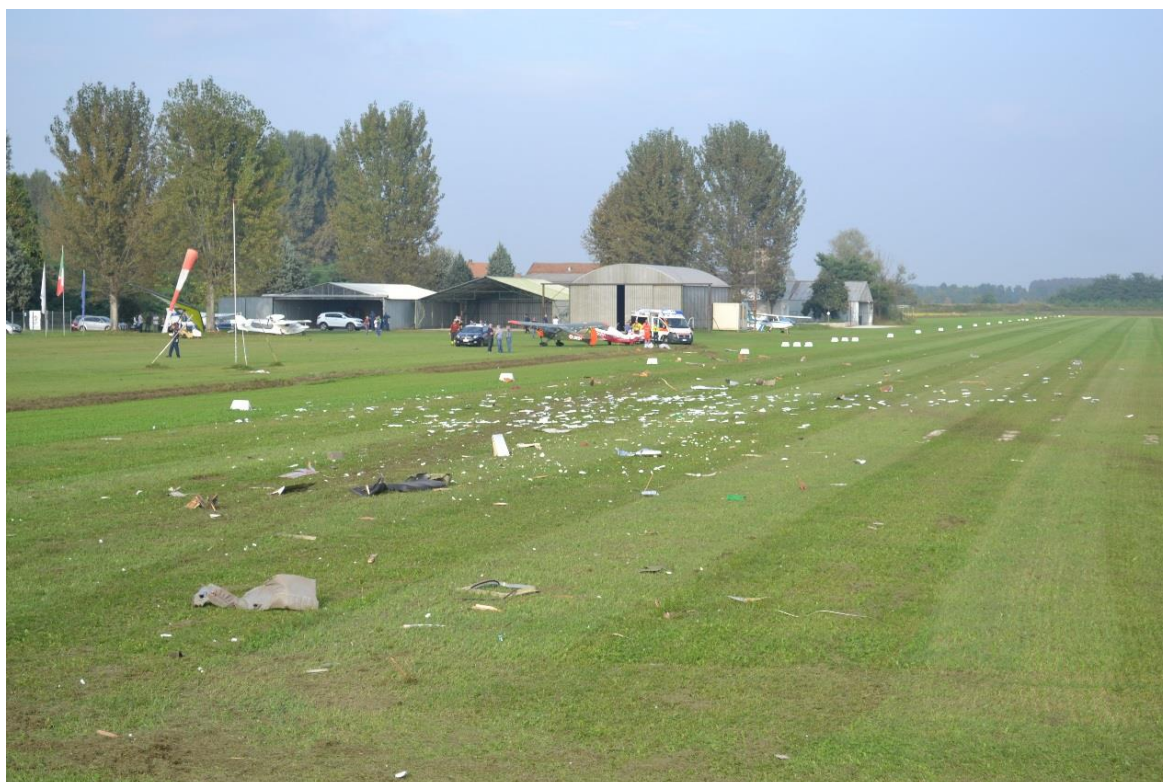
La sezione di coda, la semiala sinistra con la gamba del carrello retratta e frammenti di parte della struttura lignea che componevano la fusoliera del velivolo risultavano sparsi all'interno dell'ex aviosuperficie, prevalentemente lungo la traiettoria percorsa dall'aeromobile prima dell'impatto finale (foto 4, 5, 6, 7 e 8).

La distribuzione dei rottami e le tracce al suolo presenti in una vasta area lungo la traiettoria di volo dell'aeromobile indicano un'alta energia di impatto.

Foto 4: panoramica del luogo dell'incidente.

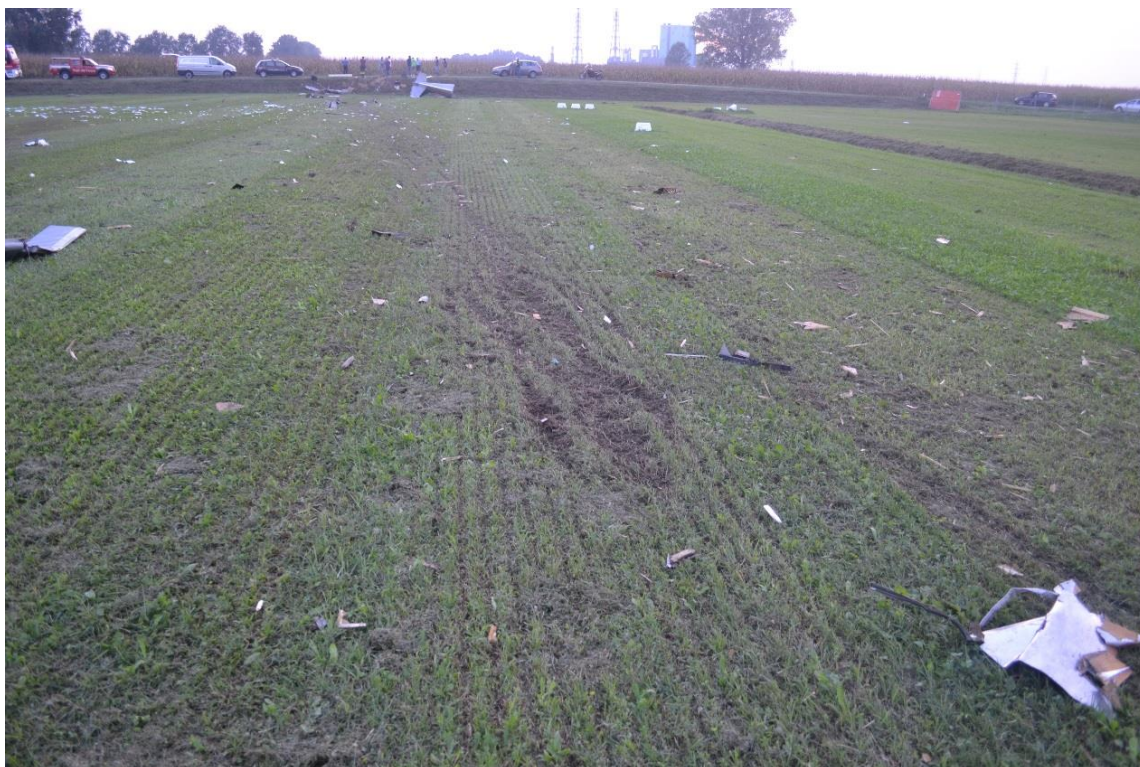
Foto 5: distribuzione dei rottami lungo la pista.

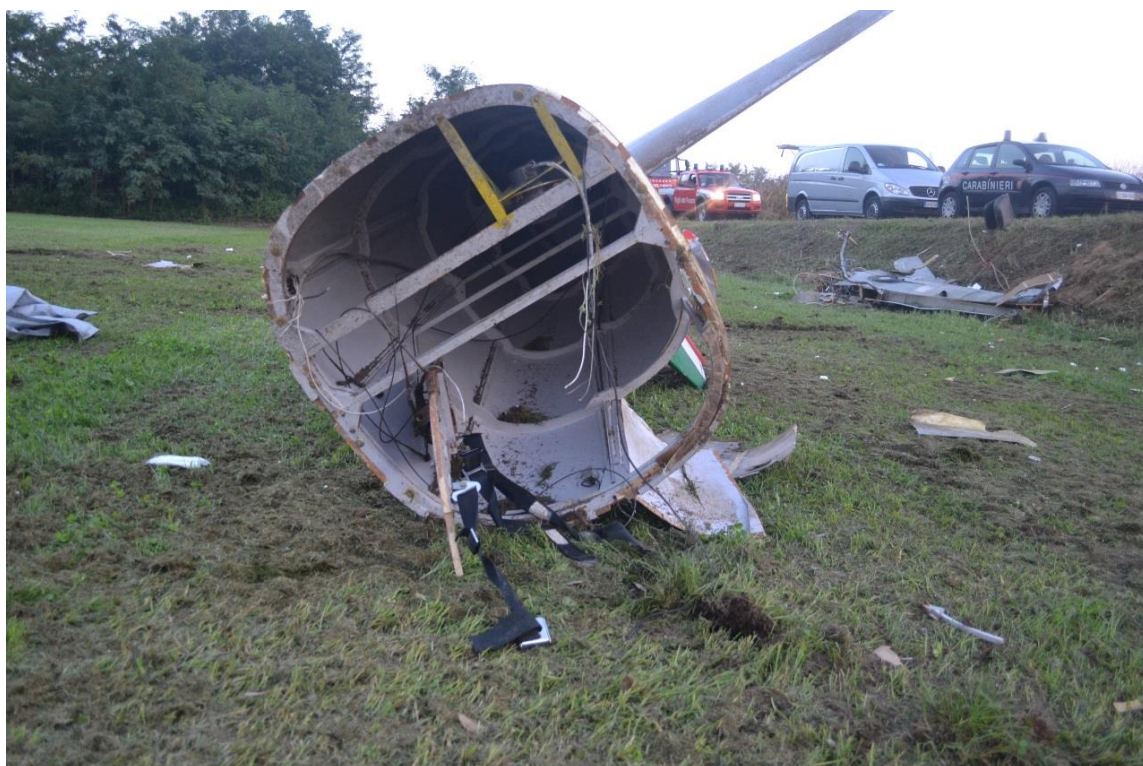
Foto 6: parte posteriore della fusoliera e impennaggi di coda.

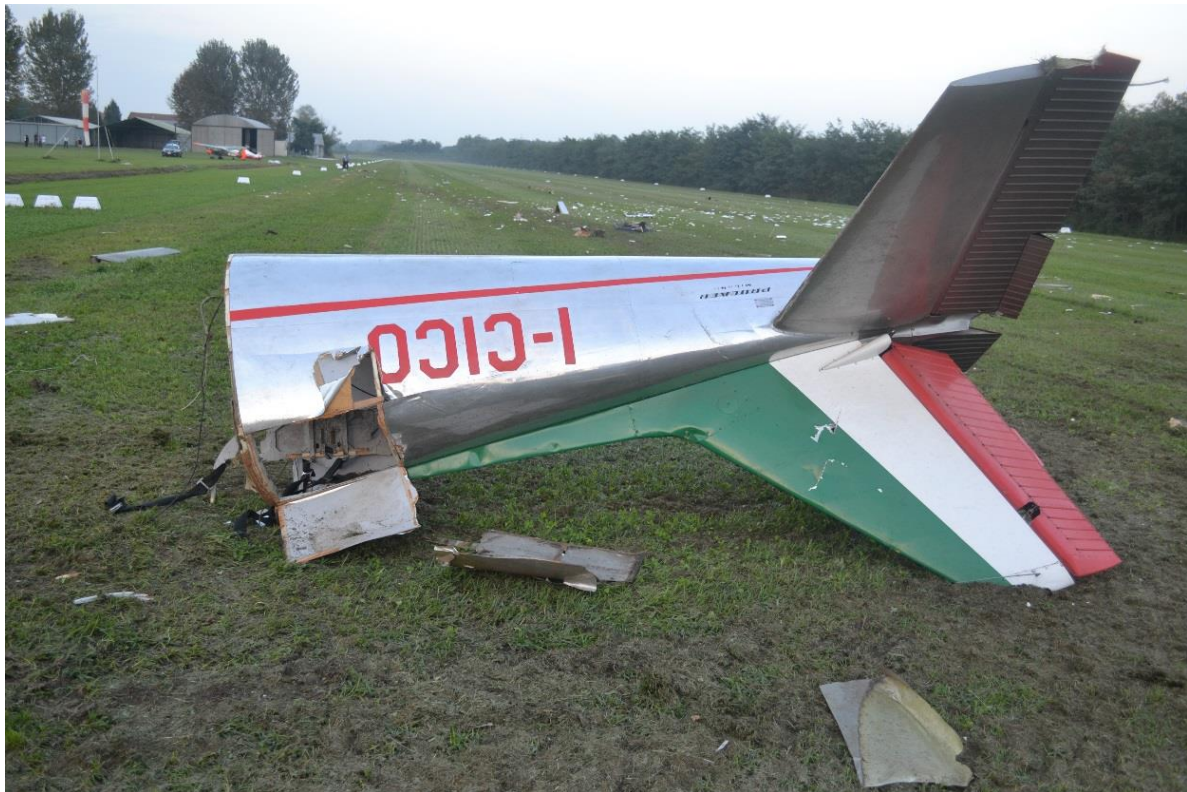
Foto 7: vista laterale della parte posteriore della fusoliera e degli impennaggi di coda.

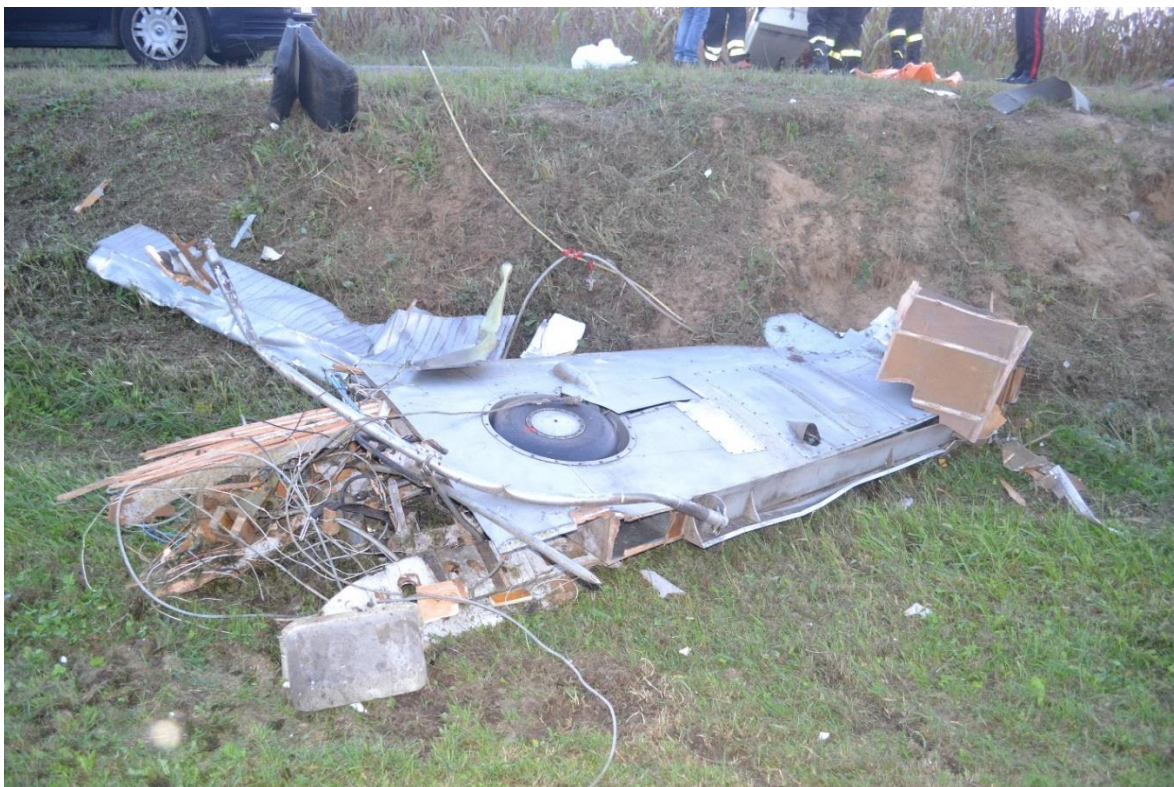
Foto 8: semiala sinistra (notare la gamba retratta del carrello).
