RELAZIONE D'INCHIESTA

INCIDENTE
occorso all'aeromobile
Robin DR 400/180R marche I-ITAV,
aeroporto di Guidonia (RM),
11 gennaio 2011

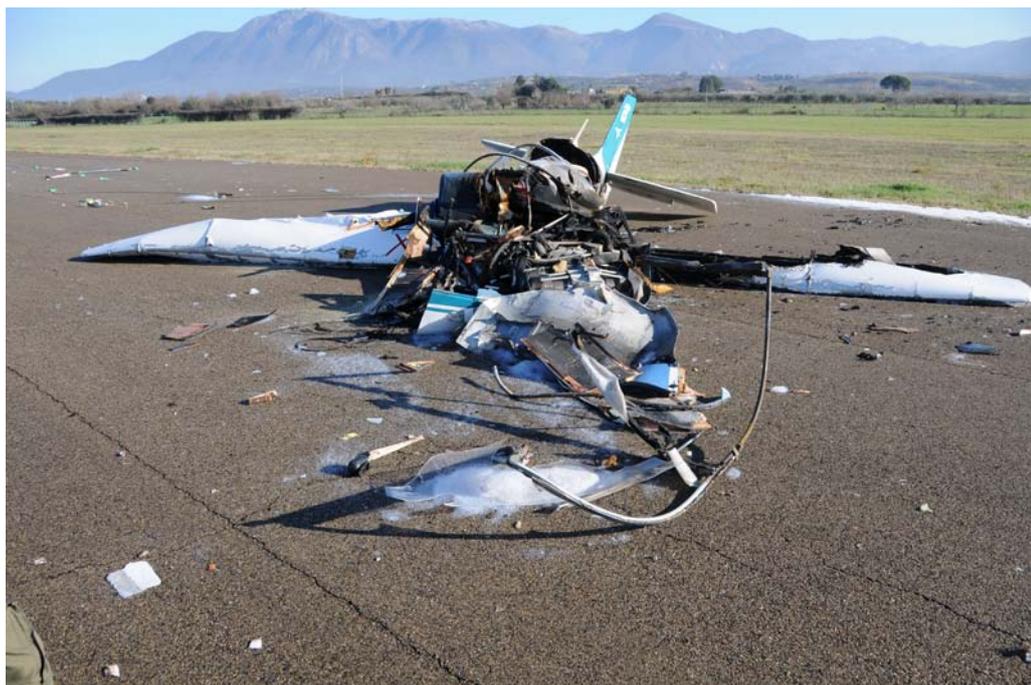
Il velivolo I-ITAV è andato totalmente distrutto; solo la semiala destra e la sezione di coda risultavano, ancorché gravemente danneggiate, non consumate dall'incendio sviluppatosi dopo l'impatto al suolo.

Foto 1: relitto del Robin DR 400/180R marche I-ITAV.

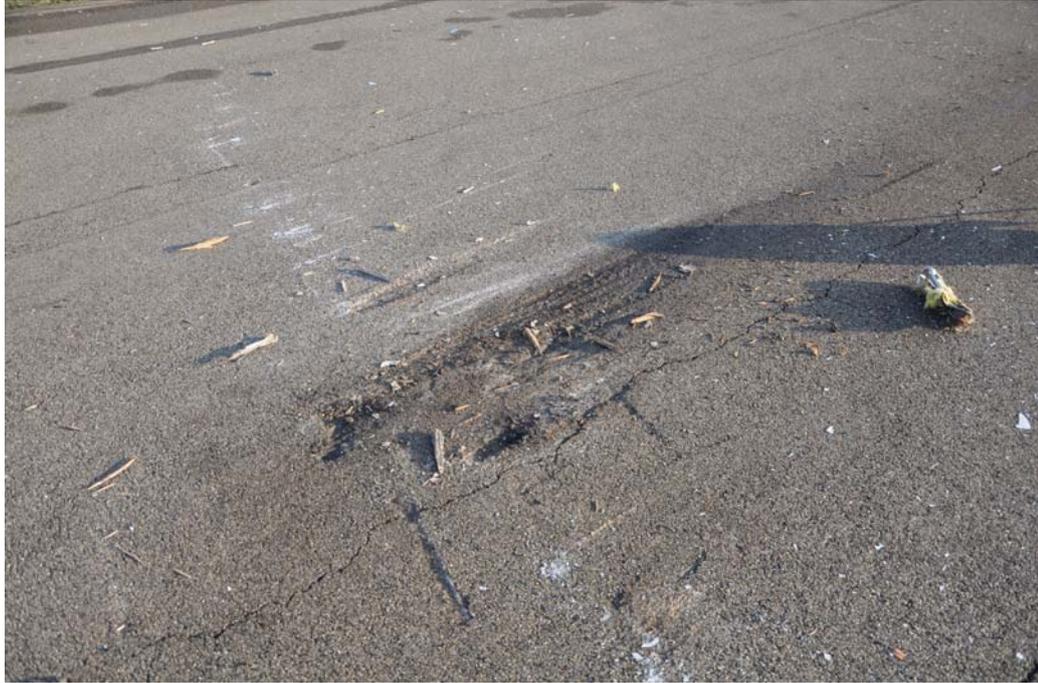
L'impatto del velivolo contro la pista provocava alcune scarificazioni al suo manto superficiale (la principale dalle misure approssimative di cm 100x20x6, altre di minore entità), tutte riscontrate alla distanza di 900 m dai *marking* di soglia pista 18.

Foto 2: punto d'impatto e danni al manto superficiale della pista.

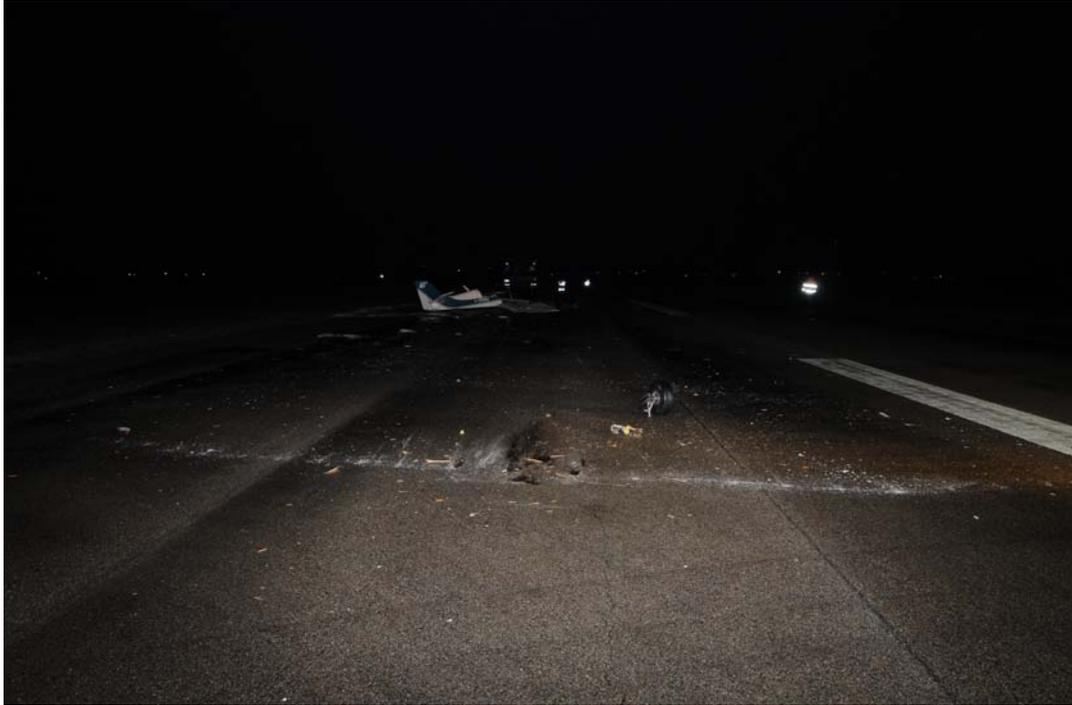
L'esame delle tracce al suolo ha evidenziato un primo punto d'impatto situato a 900 m dai *marking* di soglia pista 18, leggermente a sinistra della mezzeria, in corrispondenza di alcune scarificazioni al manto superficiale della pista dalle misure approssimative di cm 100x20x6 e di altre di minore entità. Si evidenziavano inoltre altre tracce superficiali di colore bianco impresse dalle semiali, che dal punto d'impatto proseguivano con segni di attrito sull'asfalto, in misura viepiù meno marcata per qualche metro per poi riprendere in prossimità del punto distante 36 m in cui l'aeromobile si è arrestato.

Foto 3: tracce al suolo primo punto di impatto I-ITAV.

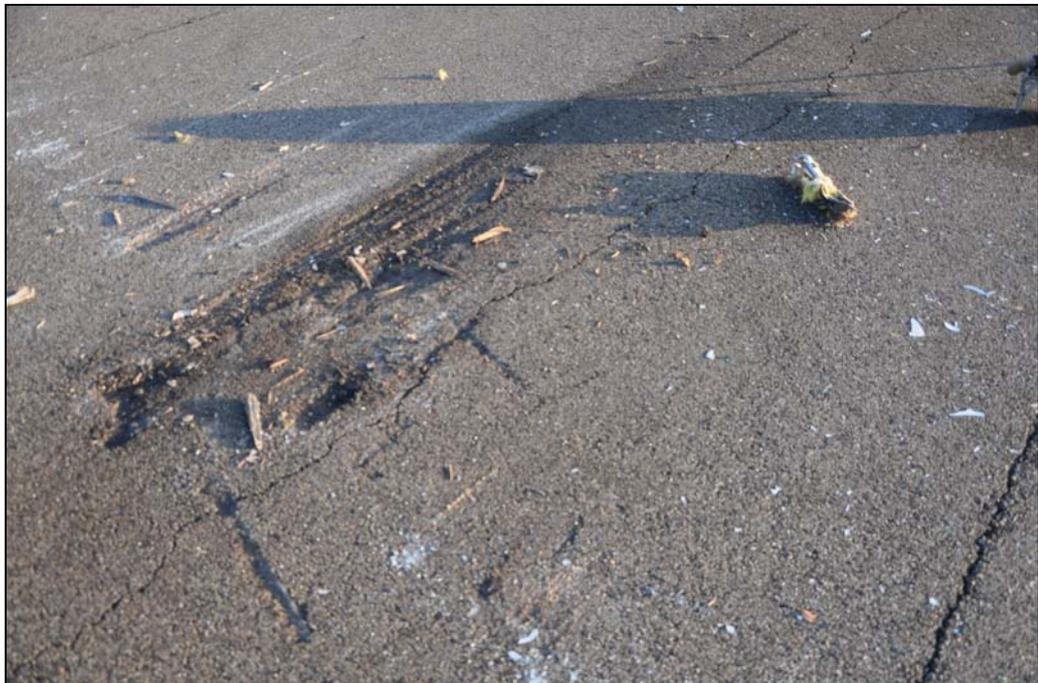
In prossimità del primo punto d’impatto si rilevavano inoltre due segni della lunghezza di circa 40 cm, distanti fra loro 70 cm, modeste scalfitture del manto d’asfalto inciso dalle pale dell’elica in rotazione del velivolo.

Foto 4: dettaglio delle tracce al suolo sul primo punto d’impatto.

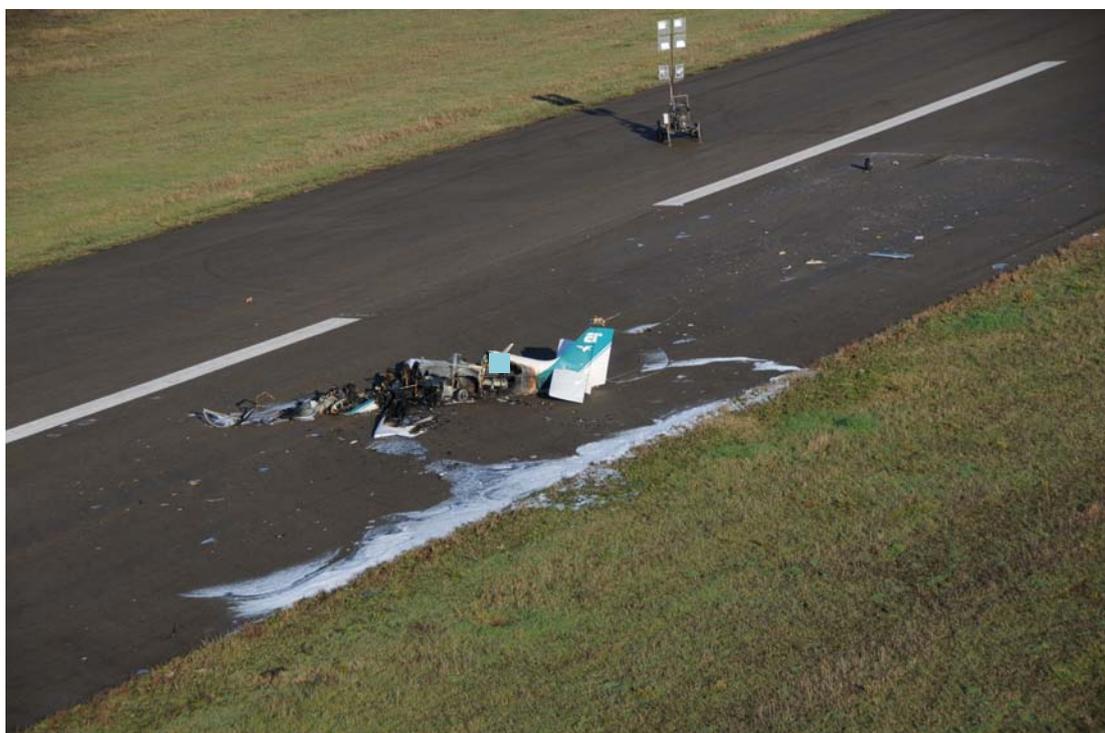
L'area di distribuzione dei rottami era contenuta in una porzione di pista compresa fra i 900 m ed i 945 m dai *marking* di soglia pista 18.

Foto 5: distribuzione dei rottami.

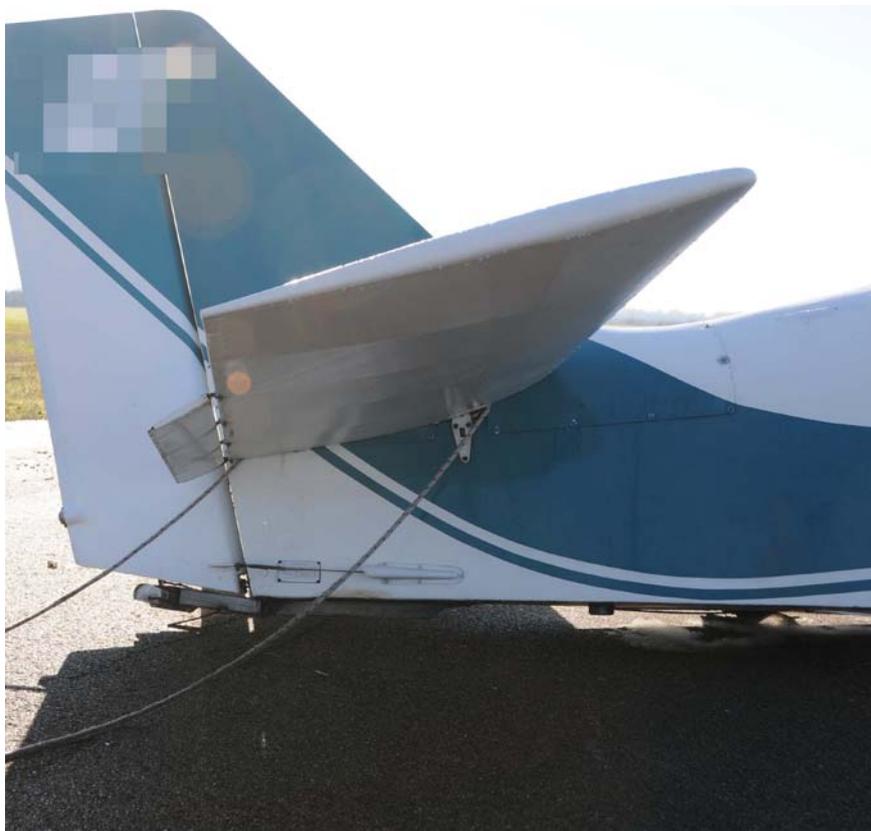
Il giorno successivo, in condizioni di luce idonee, si rinveniva a circa 70 m dal velivolo, nella direzione di decollo, verso Sud, l'altro spezzone della fune di traino con una estremità munita d'anello e l'altra con evidenti segni di rottura per sovraccarico.

Foto 6: spezzone della fune di traino avvolta allo stabilizzatore.

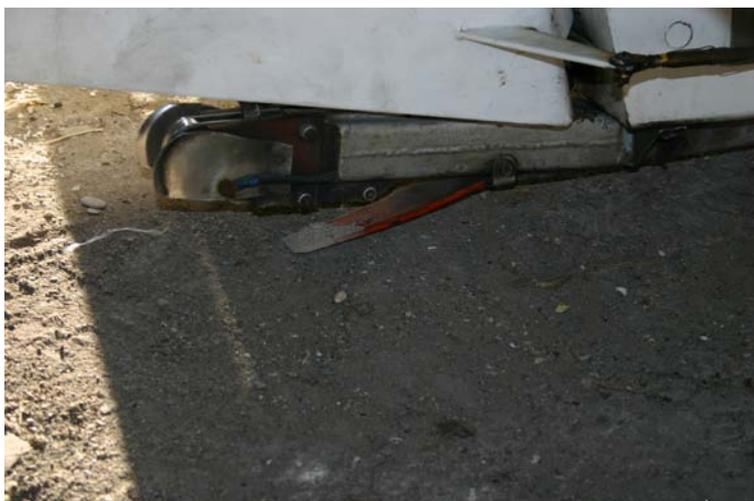
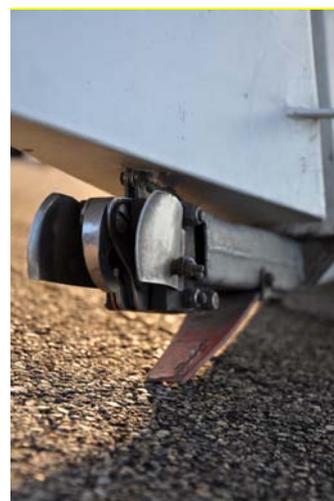
Il velivolo DR 400/180R I-ITAV era equipaggiato con gancio di traino Aérazzur Type 12 A. La barra metallica di supporto per il gancio stesso, applicata sotto la fusoliera, appariva deformata verso l'alto con un angolo di circa 6°. Tale deformazione portava la leva di comando del gancio in interferenza con la base lignea del timone di direzione (foto 7 e 8). Tale condizione manteneva la leva in posizione "tirata", ossia in condizione di gancio aperto, come ragionevolmente si trovava al momento in cui la coda del velivolo ha impattato il suolo. Una volta liberata la leva dalla suddetta condizione di interferenza, i controlli effettuati sul gancio, sulla citata leva di comando e sul cavetto collegante la medesima leva di comando con quella posta in cabina di pilotaggio a disposizione del pilota non hanno evidenziato l'esistenza di malfunzionamenti.

Foto 7-8: gancio di traino installato sull'I-ITAV.

Le evidenze acquisite, oltre a confermare il buono stato di efficienza del gancio stesso e del relativo meccanismo di comando, fanno ragionevolmente ritenere che lo sgancio della fune di traino sia avvenuto dopo la rottura della fune stessa con l'I-ITAV già ormai in collisione con la pista.

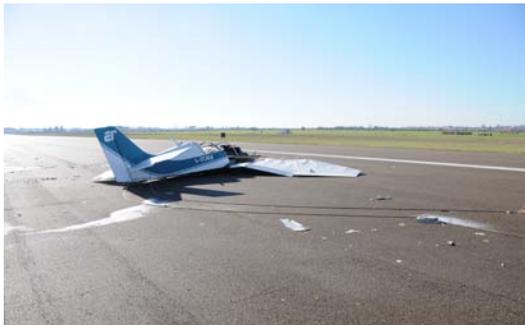
Su entrambi gli spezzoni di fune non sono stati individuati riferimenti, targhette o altri elementi che ne attestassero oggettivamente la vita operativa stabilita dal *Programma di Manutenzione aeromobile I-ITAV* predisposto dalla relativa CAMO.

Foto 9: spezzone "A" della fune di traino.

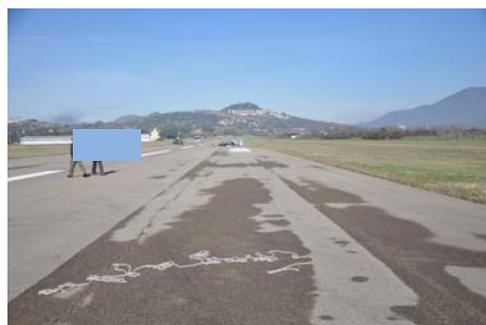
Il secondo spezzone (spezzone "B") – della lunghezza di 19,8 m – è stato rinvenuto ad una distanza di circa 70 m dal velivolo, in avanti rispetto al punto di arresto dell'aeromobile lungo la direzione di decollo (foto 10). Tale posizione farebbe ritenere che, spezzatasi la fune in volo, lo sgancio dello spezzone relativo all'aliante sia avvenuto dopo che l'aliante stesso aveva sorvolato l'I-ITAV a terra sulla pista.

Foto 10: spezzone "B" della fune di traino.

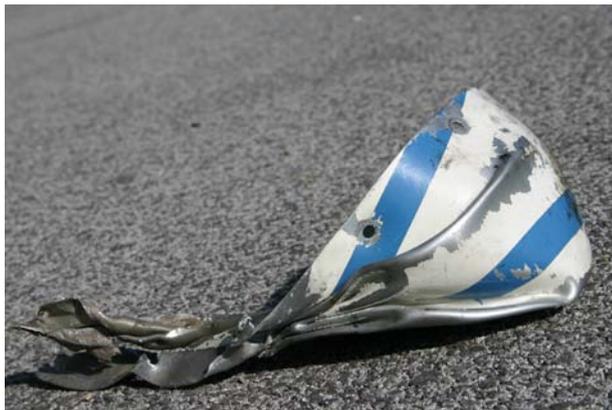
L'elica in legno risultava completamente frantumata, con le estremità meno danneggiate della radice. L'andamento delle rotture, secondo le fibre del legno, evidenziava un danno da schiacciamento. L'ogiva risultava appiattita e deformata secondo un preciso angolo di contatto, così come rilevabile in foto 11.

Foto 11: deformazione dell'ogiva dell'elica.

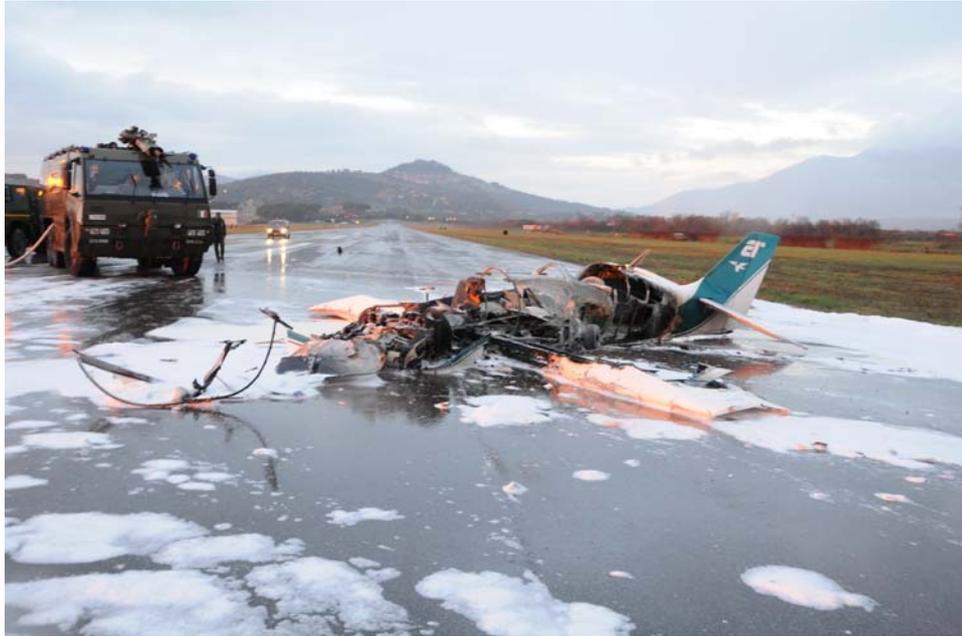
Dall'esame del relitto e dalla ricostruzione della dinamica dell'evento si ritiene che il serbatoio del velivolo, posto immediatamente dietro i sedili posteriori, che era stato solo da poco rifornito completamente, al violento urto con il terreno abbia rilasciato una grande quantità di benzina, che, prendendo fuoco, ha sviluppato un vasto incendio, estinto solo a seguito dell'intervento del personale antincendio militare dell'aeroporto.

Foto 12: spegnimento incendio.
