RELAZIONE D'INCHIESTA

INCIDENTE
occorso all'aeromobile
Grob G103C Twin III Acro marche I-IVVP,
in località Castel Giorgio (Terni),
16 dicembre 2006

INCIDENTE
aeromobile Grob G103C Twin III Acro marche I-IVVP

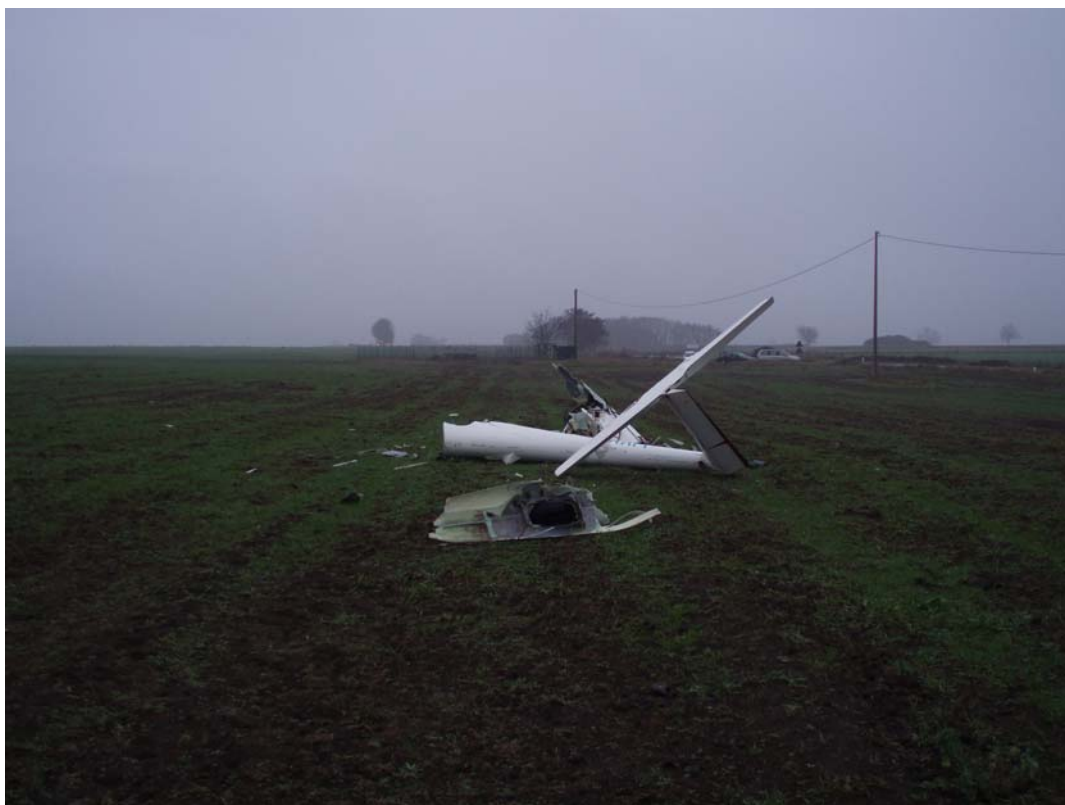
Il relitto, costituito dalla fusoliera e dalle due semiali è stato rinvenuto in area agricola pianeggiante con caseggiati sparsi e strade vicinali di collegamento (foto 1). La fusoliera è stata rinvenuta su di un campo pianeggiante non arato e con residui di colture precedenti. La semiala destra è stata rinvenuta a circa 500 m dalla fusoliera all'interno di un campo agricolo incolto con erba spontanea alta circa 50 cm. La semiala sinistra è stata rinvenuta a circa 500 m dalla fusoliera in un campo agricolo con residui di precedenti colture.

Foto 1: area dell'incidente.

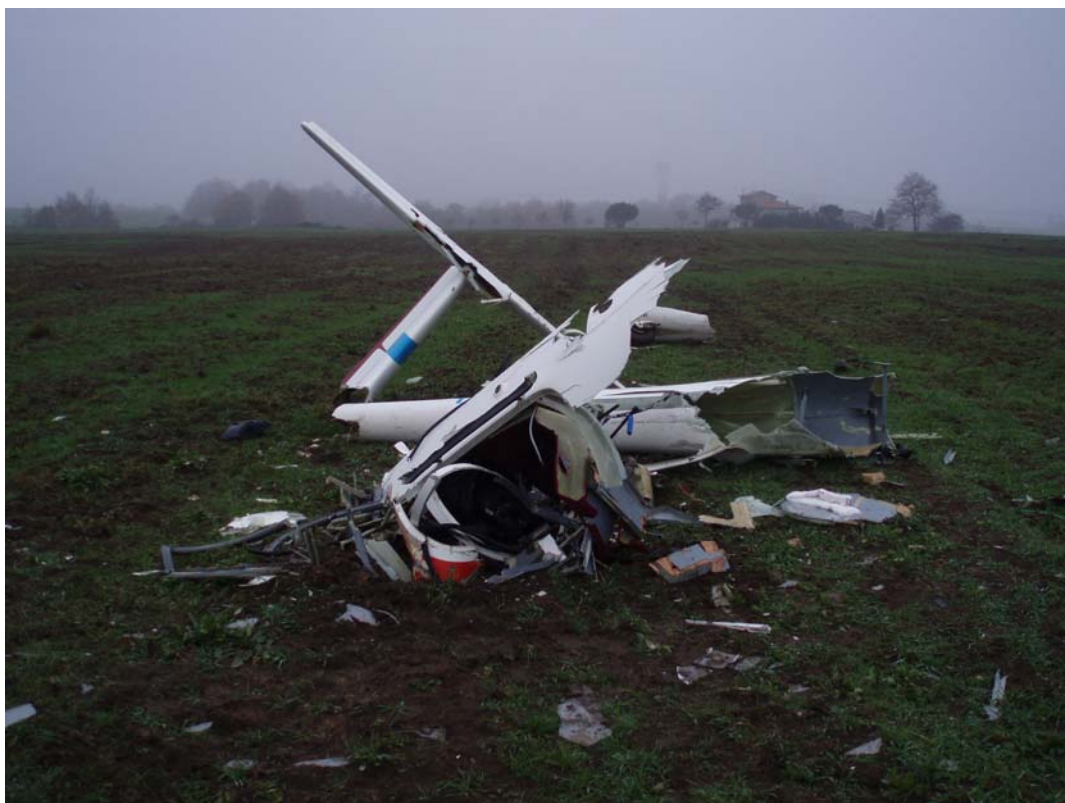
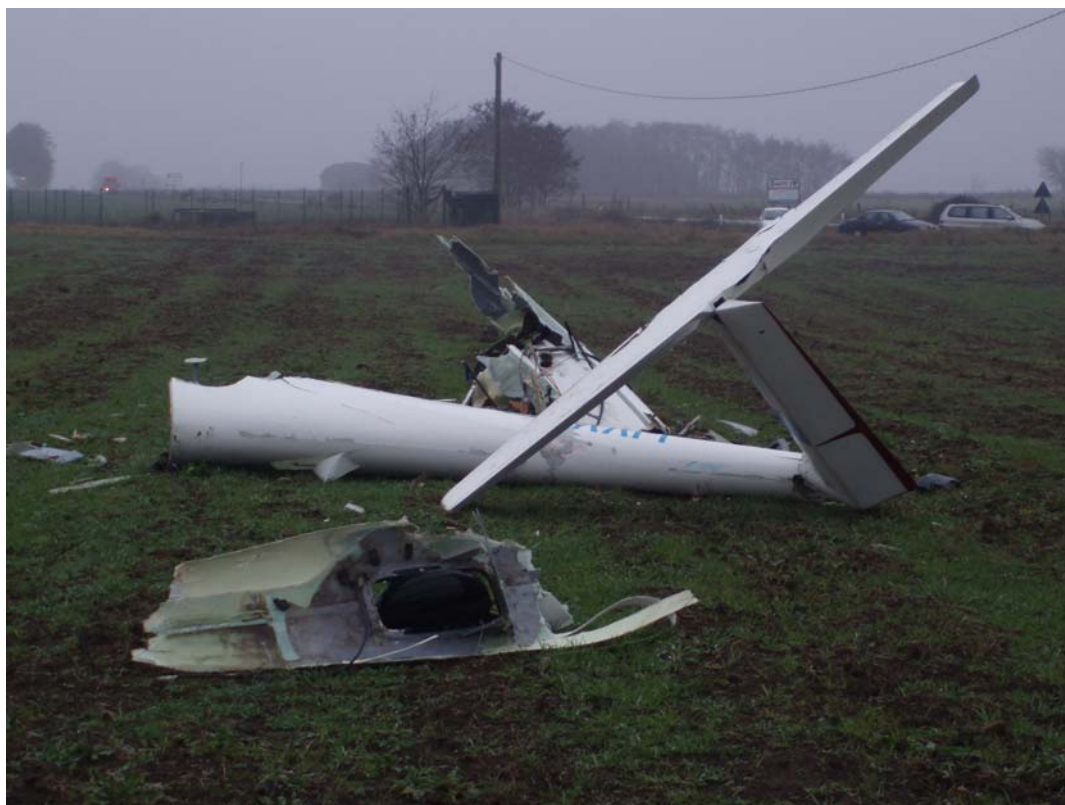
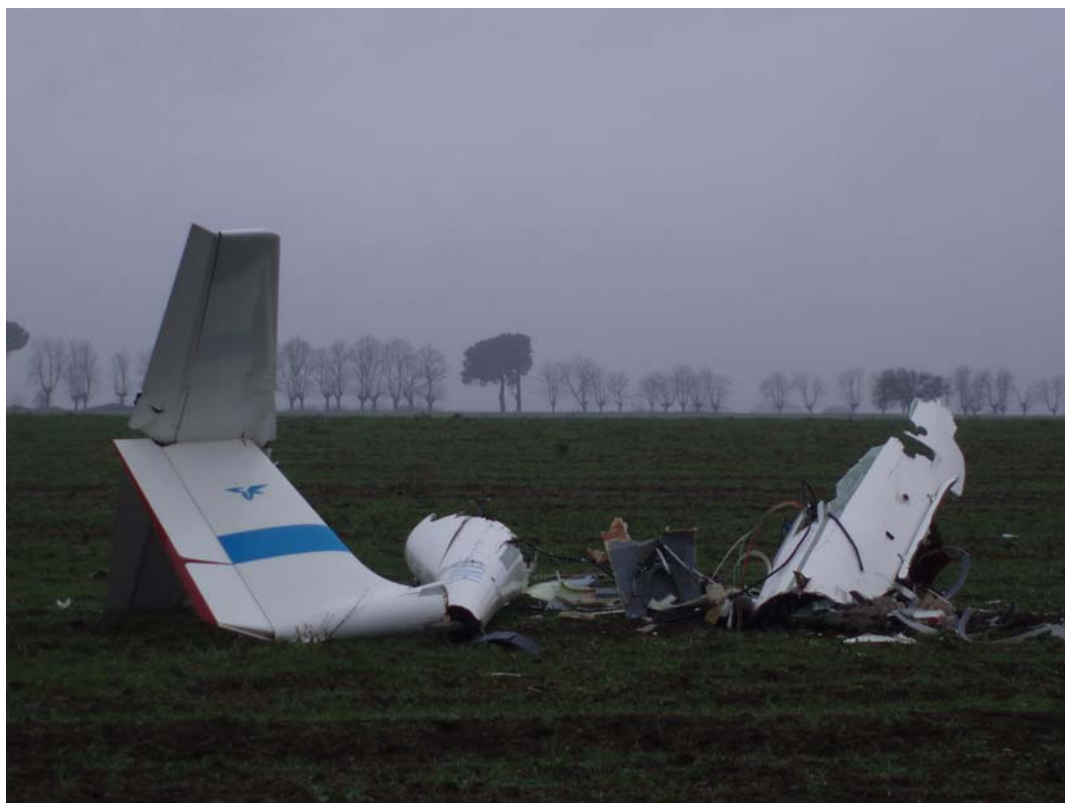
La fusoliera si presentava spezzata in tre tronconi (foto 2, 3 e 4).

Foto 2: vista parte anteriore del relitto.

Foto 3: vista lato sinistro del relitto.

Foto 4: vista lato posteriore destro del relitto.

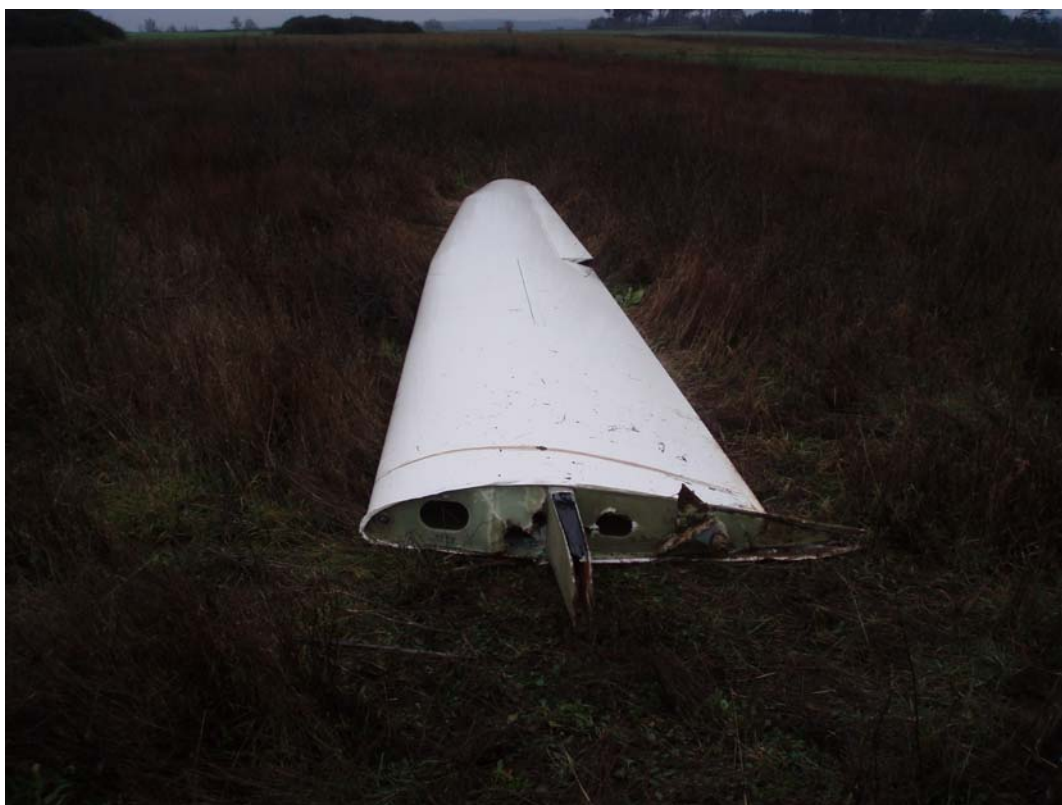
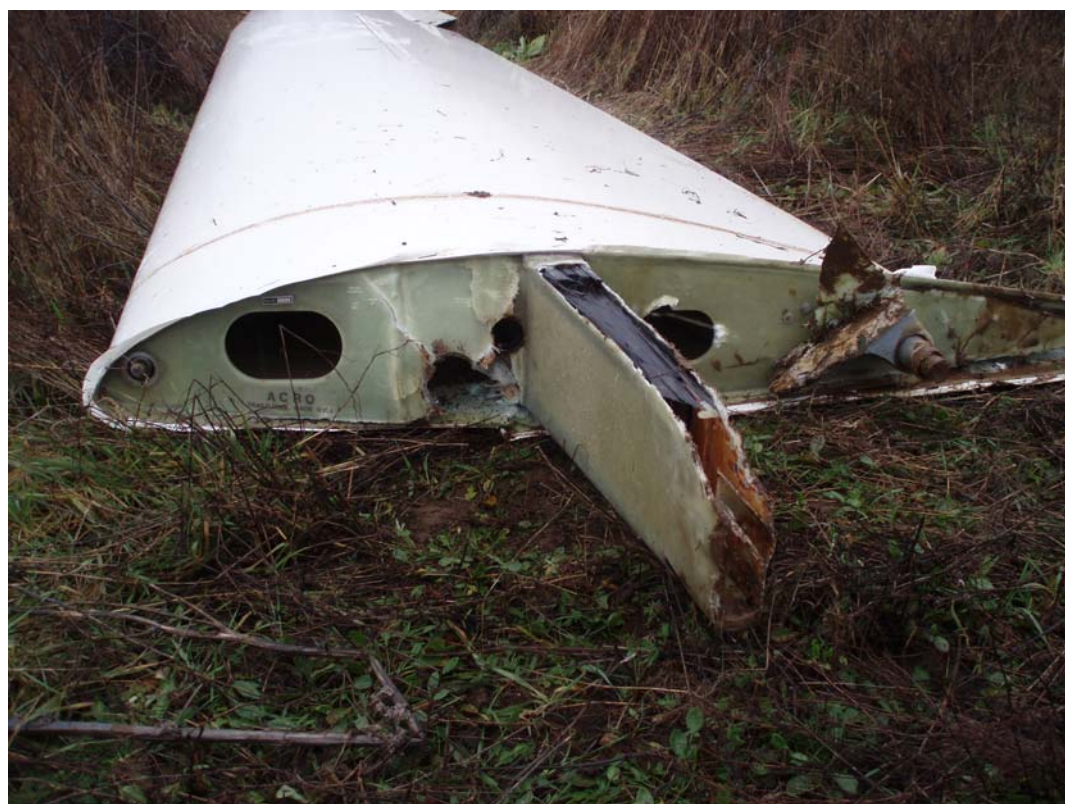
La semiala destra (foto 5 e 6) si presentava poggiata sul terreno, con la parte inferiore senza apparenti rotture o danneggiamenti al rivestimento ed alle superfici mobili.

Foto 5: semiala destra sul luogo dell'incidente.

Foto 6: radice semiala destra sul luogo dell'incidente.

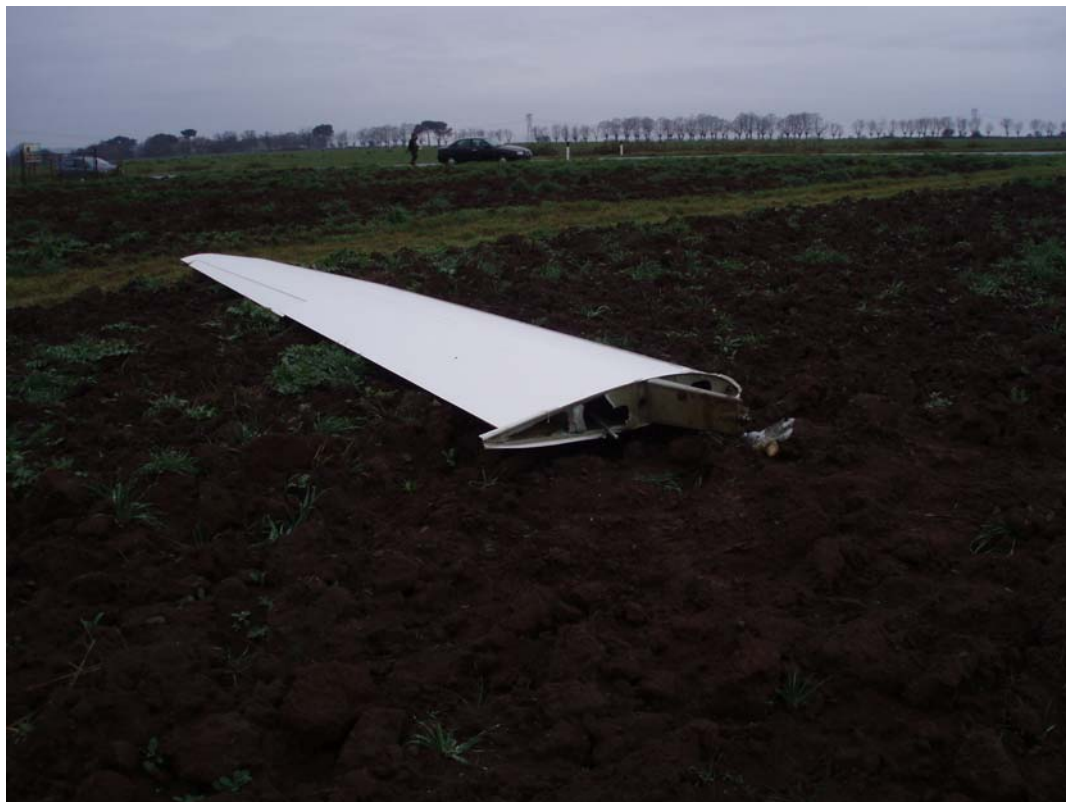
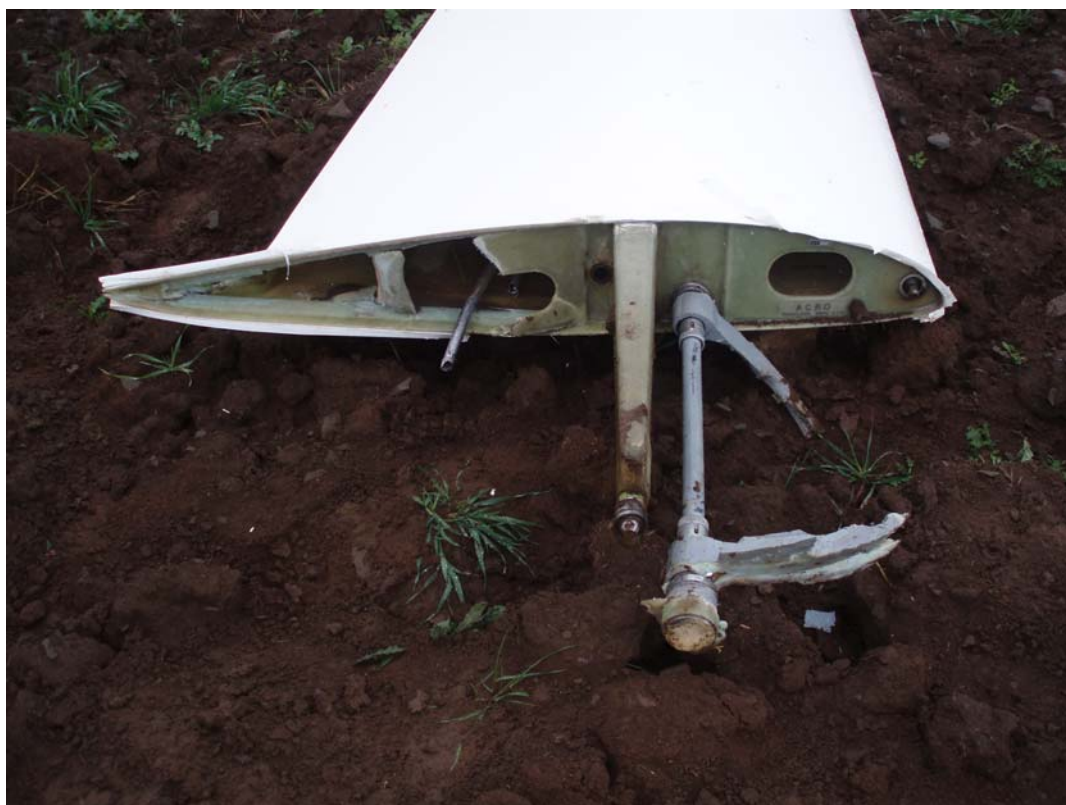
La semiala sinistra (foto 7 e 8) si presentava poggiata sul terreno con la parte inferiore senza apparenti rotture o danneggiamenti al rivestimento ed alle superfici mobili.

Foto 7: semiala sinistra sul luogo dell'incidente.

Foto 8: radice semiala sinistra sul luogo dell'incidente.

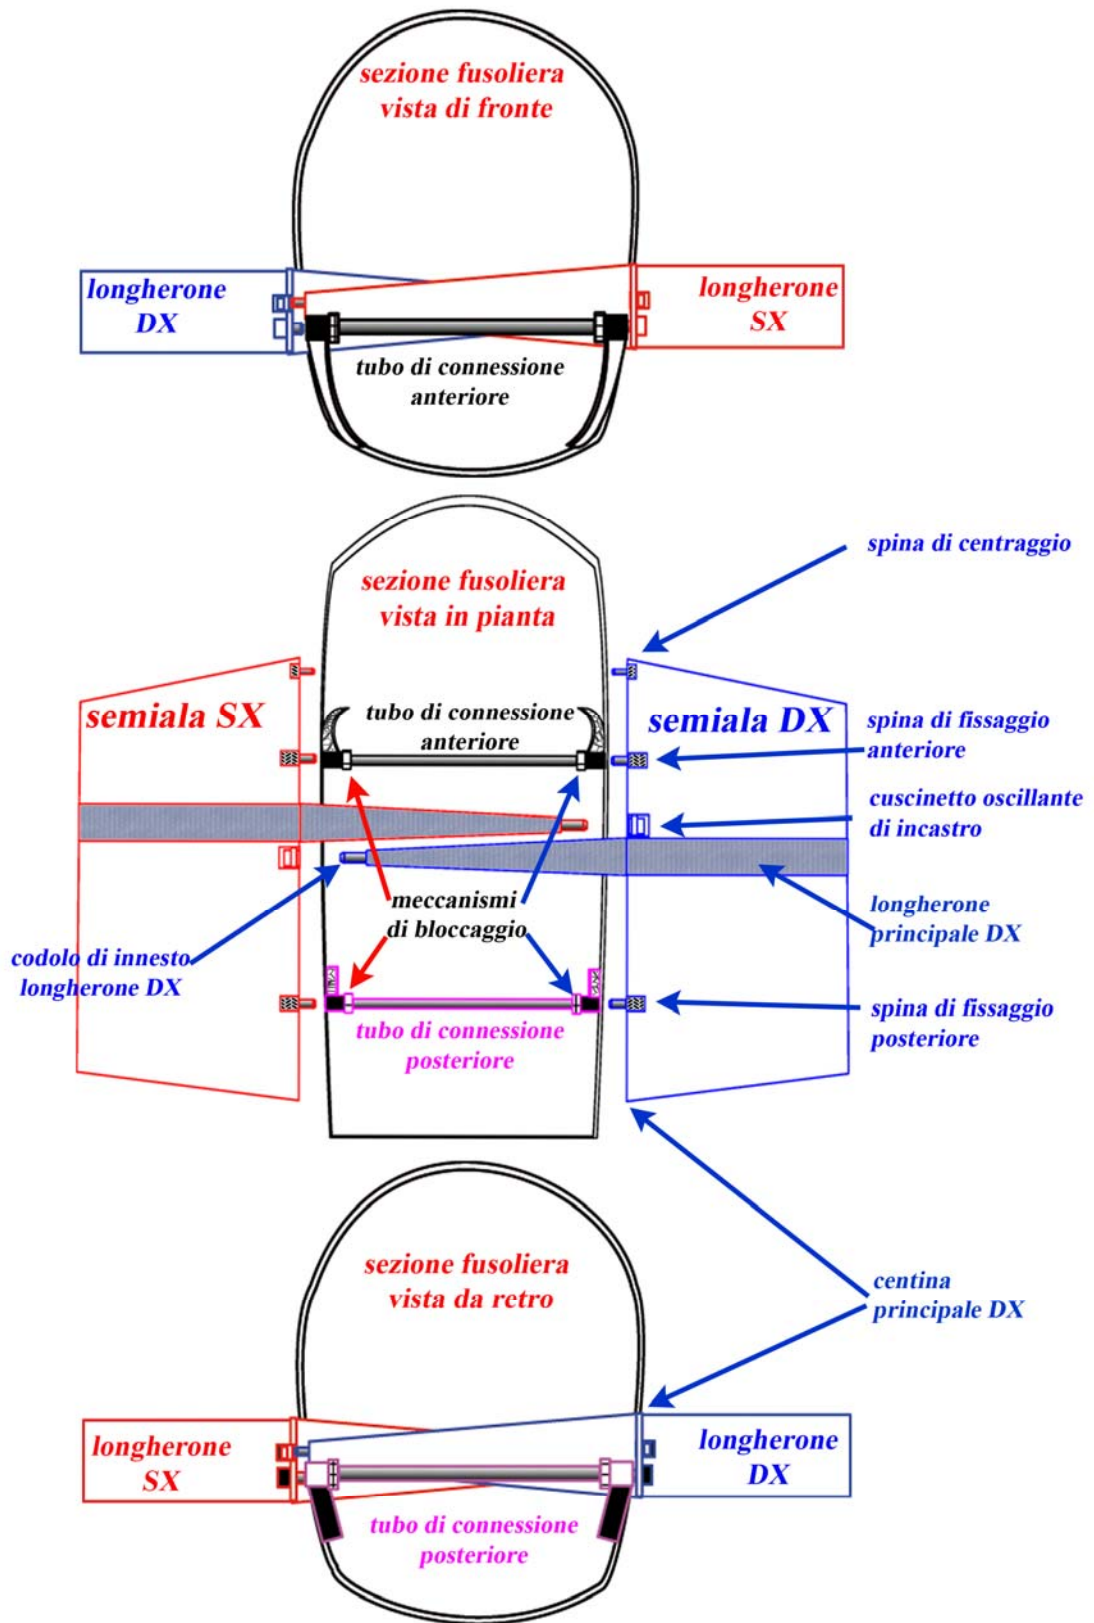
Figura 1: sistema di collegamento delle semiali.

I due prolungamenti dei longheroni sono provvisti alla loro estremità di un codolo in acciaio annegato nella struttura composita della estremità stessa. Quando le due semiali vengono inserite nella fusoliera i due codoli alle estremità dei due prolungamenti di longherone si inseriscono in appositi cuscinetti oscillanti in materiale metallico, annegati nella struttura composita della centina principale di ogni semiala in posizione opposta ad ognuno di essi come da illustrazione di massima di figura 1.

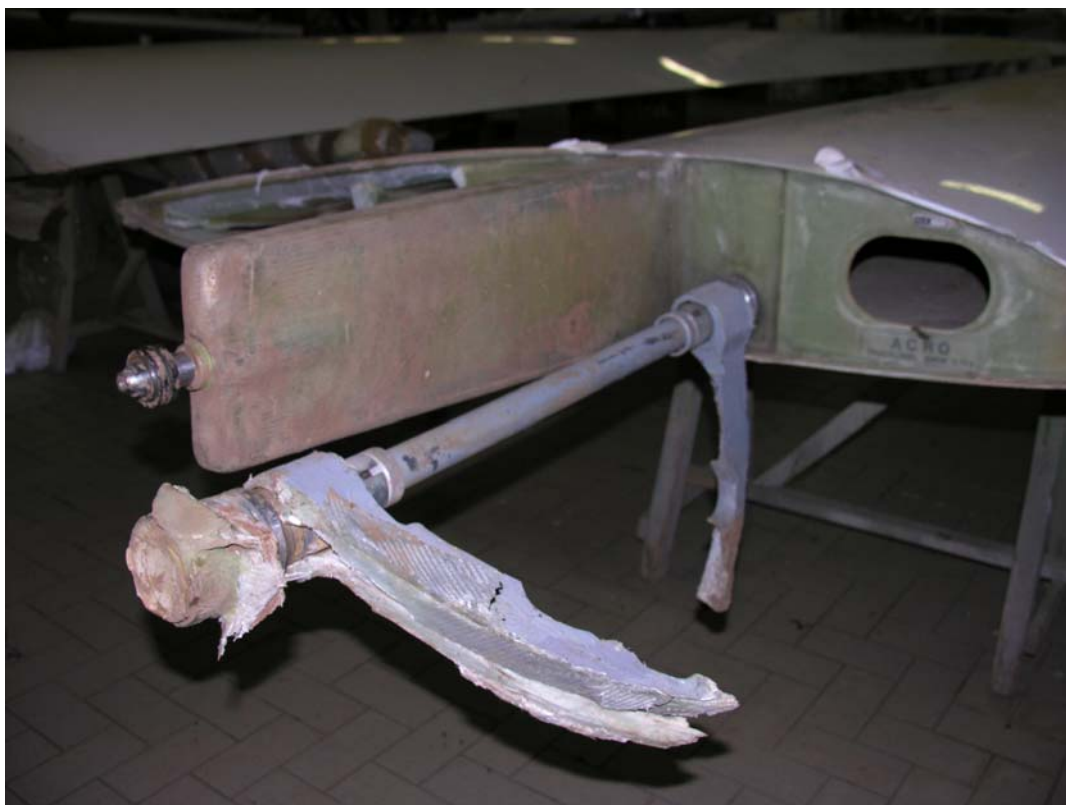
Il tubo di connessione anteriore risulta vincolato alla spina di fissaggio anteriore della semiala sinistra (foto 9). Esso si presenta integro e senza deformazioni apparenti. I meccanismi di bloccaggio risultano essere in posizione corretta con i relativi supporti metallici totalmente sradicati dalla struttura composita della fusoliera. La spina di fissaggio anteriore della semiala destra risulta sradicata con relativo supporto dalla centina

Foto 9: tubo di connessione anteriore con relativi supporti sradicati dalla fusoliera e relative spine di fissaggio inserite e bloccate.

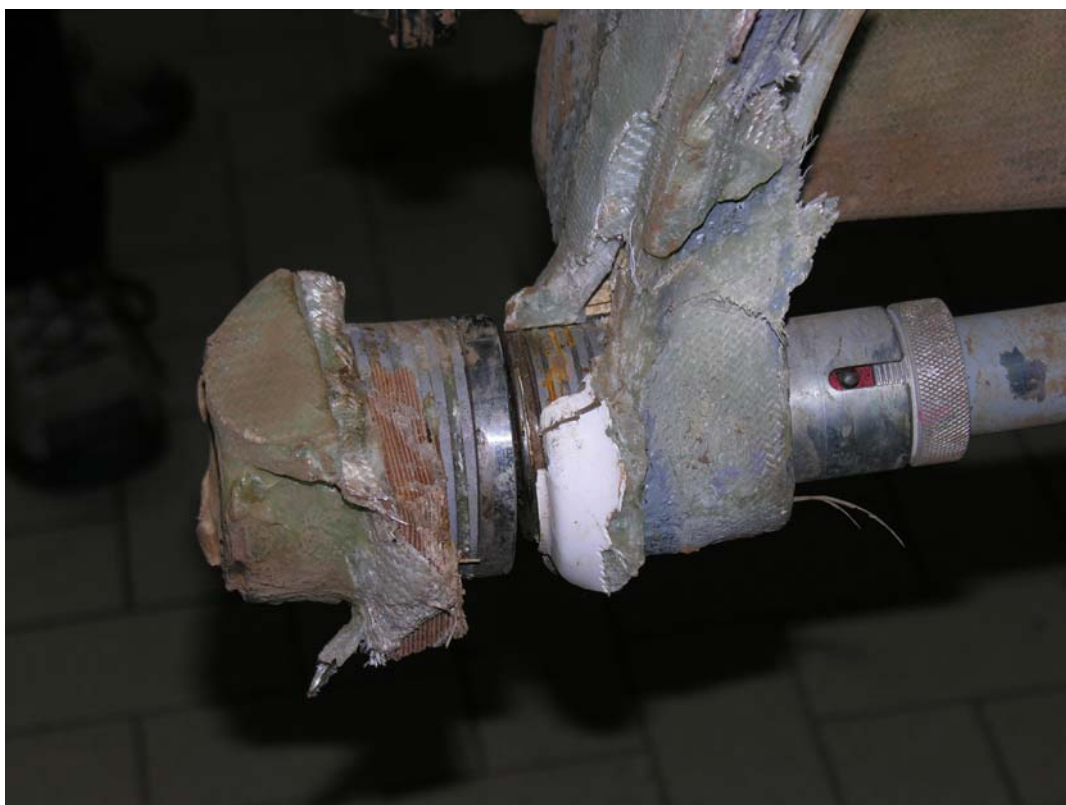
principale della semiala destra. La spina in acciaio all'interno del rispettivo meccanismo di bloccaggio evidenzia una deformazione a flessione lungo l'asse longitudinale, tale da non consentire la sua estrazione dal meccanismo stesso (foto 10).

Foto 10: spina di fissaggio semiala destra con supporto sradicato dalla centina.

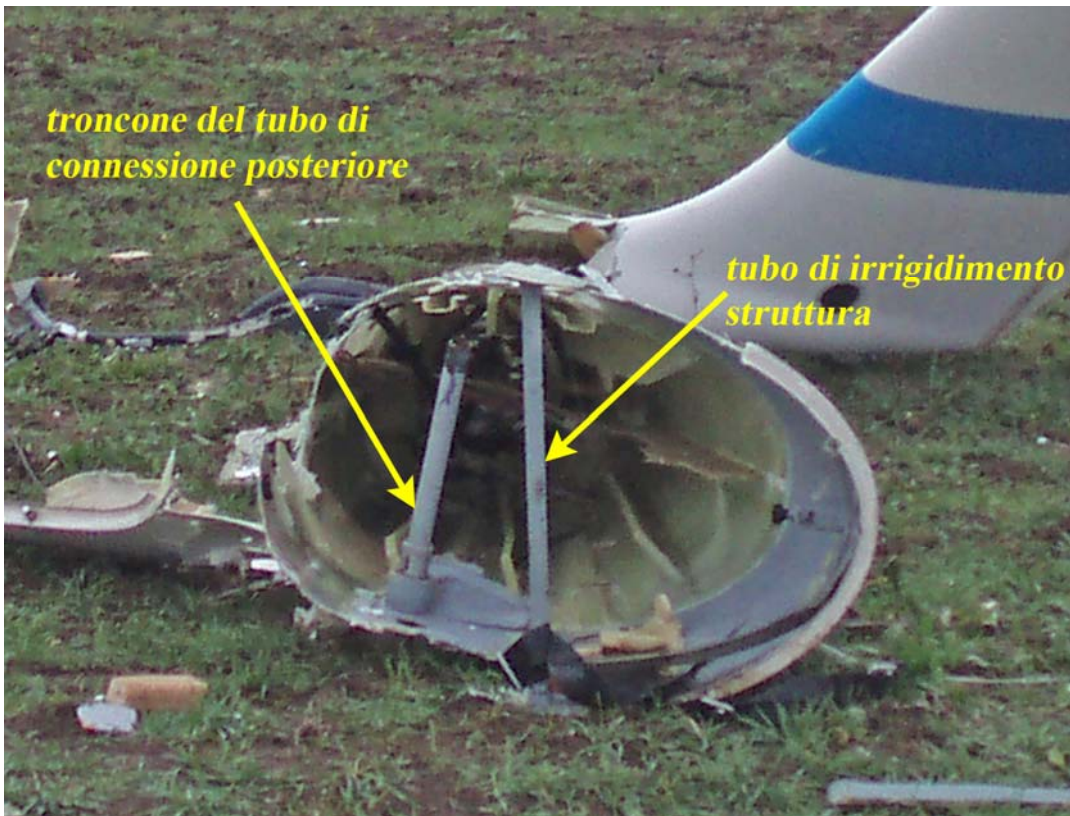
Il secondo troncone, costituito dal cono di coda, risultava separato dalla struttura dell'abitacolo e degli impennaggi con all'interno ancora parzialmente vincolati un troncone del tubo di connessione posteriore ed il tubo di irrigidimento superiore (foto 11).

Il tubo di connessione posteriore risulta separato in due tronconi. Il troncone di lunghezza maggiore, completo di meccanismo di bloccaggio sinistro e relativa spina di fissaggio, risulta ancora vincolato alla parete sinistra del cono di coda (foto 11). Il troncone si presenta con una curvatura lungo l'asse longitudinale, che diventa più marcata in prossimità della zona di rottura, su cui si nota anche un leggero schiacciamento della sezione circolare.

Foto 11: troncone del tubo di connessione posteriore.

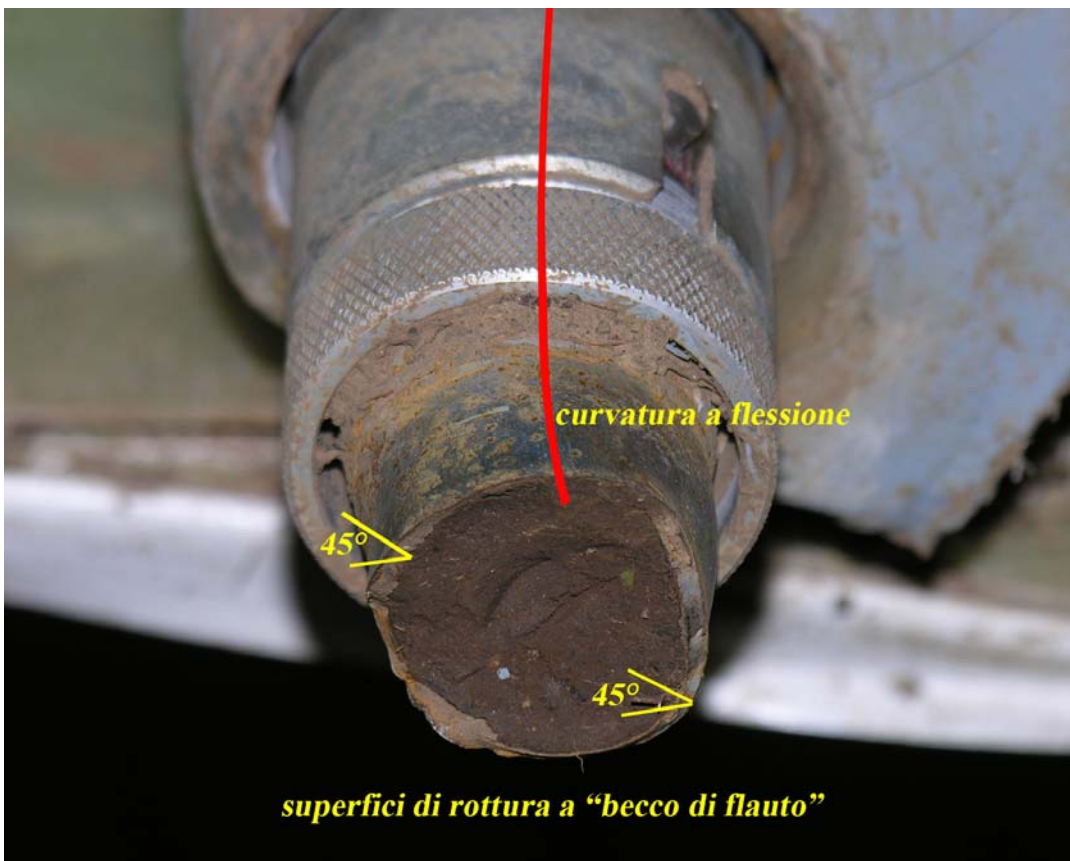
Foto 12: troncone del tubo di connessione posteriore.

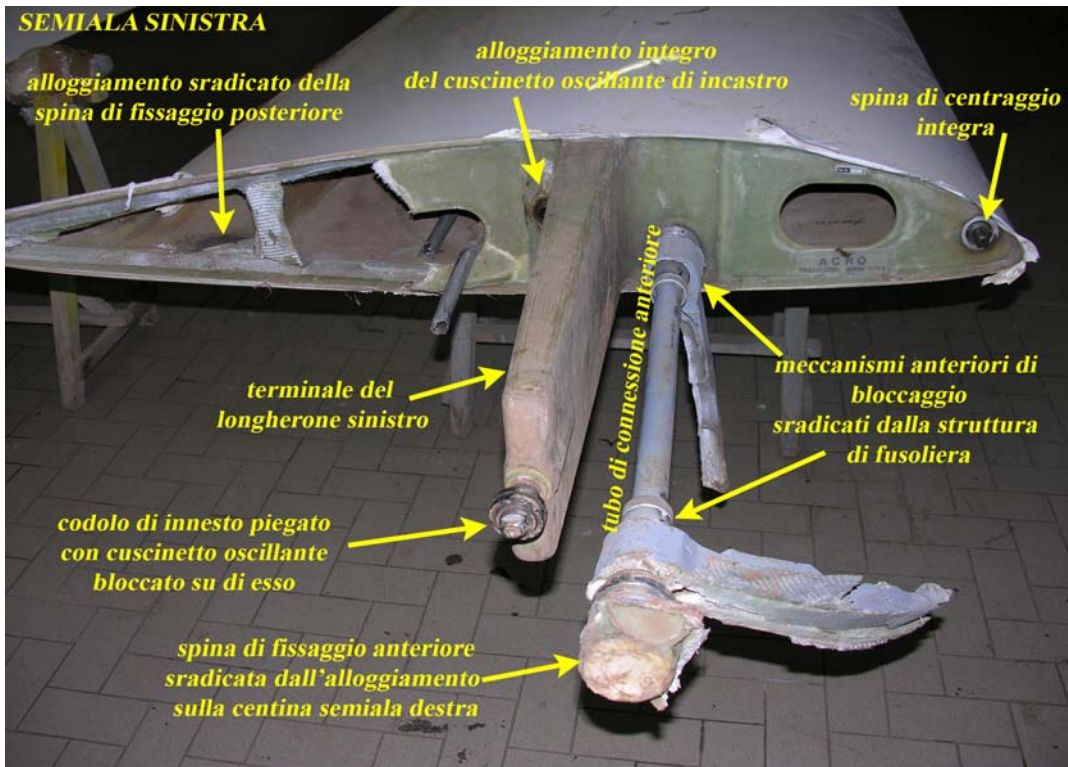
La radice della semiala presenta la parte di centina principale relativa al bordo di uscita, su cui è ancorato il supporto della spina di fissaggio posteriore, mancante, in quanto divelta e strappata dalla struttura della semiala stessa (foto 13).

La parte di centina principale relativa al bordo di attacco della semiala risulta essere integra senza evidenze di rotture o delaminazioni. Il supporto della spina di fissaggio anteriore annegato nella centina appare in buone condizioni senza deformazioni o rotture, così come quello della spina di centraggio (foto 13).

Foto 13: evidenze sulla radice semiala sinistra.

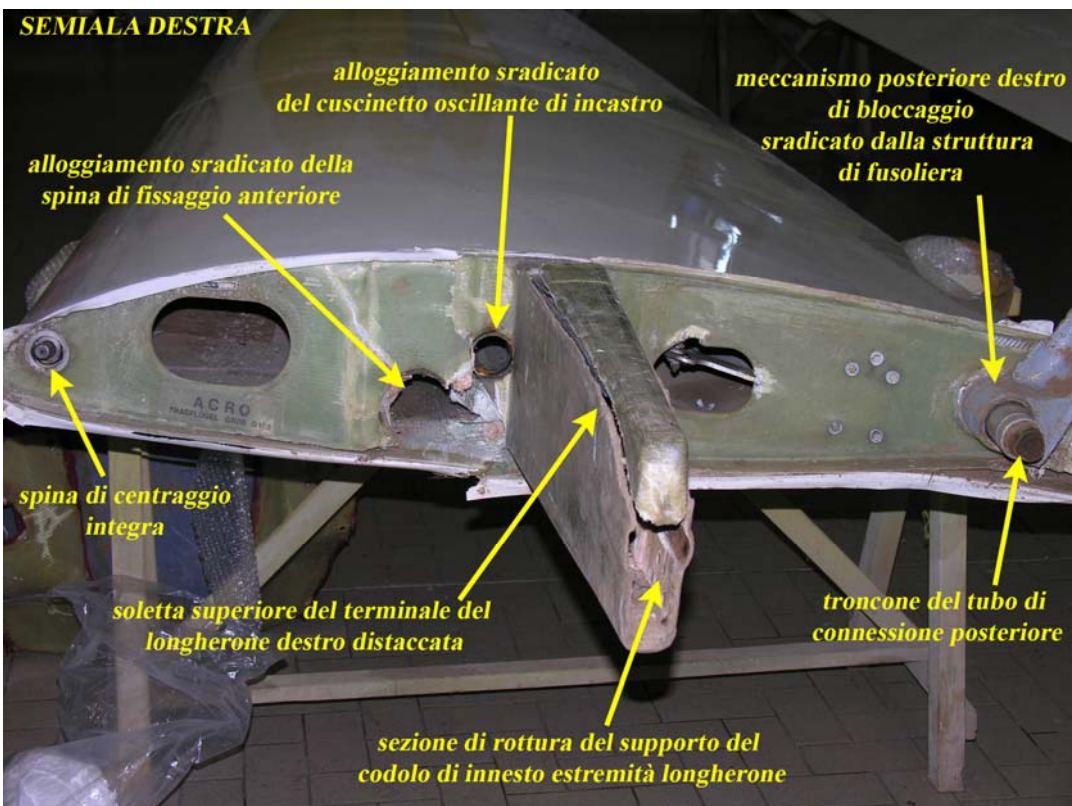
La radice della semiala presenta la centina principale pressoché integra con evidenze di rotture e delaminazioni in prossimità della zona di vincolo del supporto della spina di fissaggio anteriore (foto 14). Anche la parte di centina relativa all'alloggiamento del cuscinetto oscillante di incastro del codolo della semiala sinistra si presenta danneggiata e deformata con asportazione totale del cuscinetto stesso. Le aste di rinvio dei comandi alettoni ed aerofreni risultano spezzate in prossimità del foro di passaggio della centina principale. Il foro di passaggio presenta i bordi danneggiati per interferenza con le aste stesse durante la loro rottura. Le sezioni di cedimento delle aste e dei cinematismi presentano caratteristiche di rottura duttile da sovrasollecitazione prevalentemente a trazione.

Foto 14: evidenze sulla radice semiala destra, con riposizionamento soletta superiore.

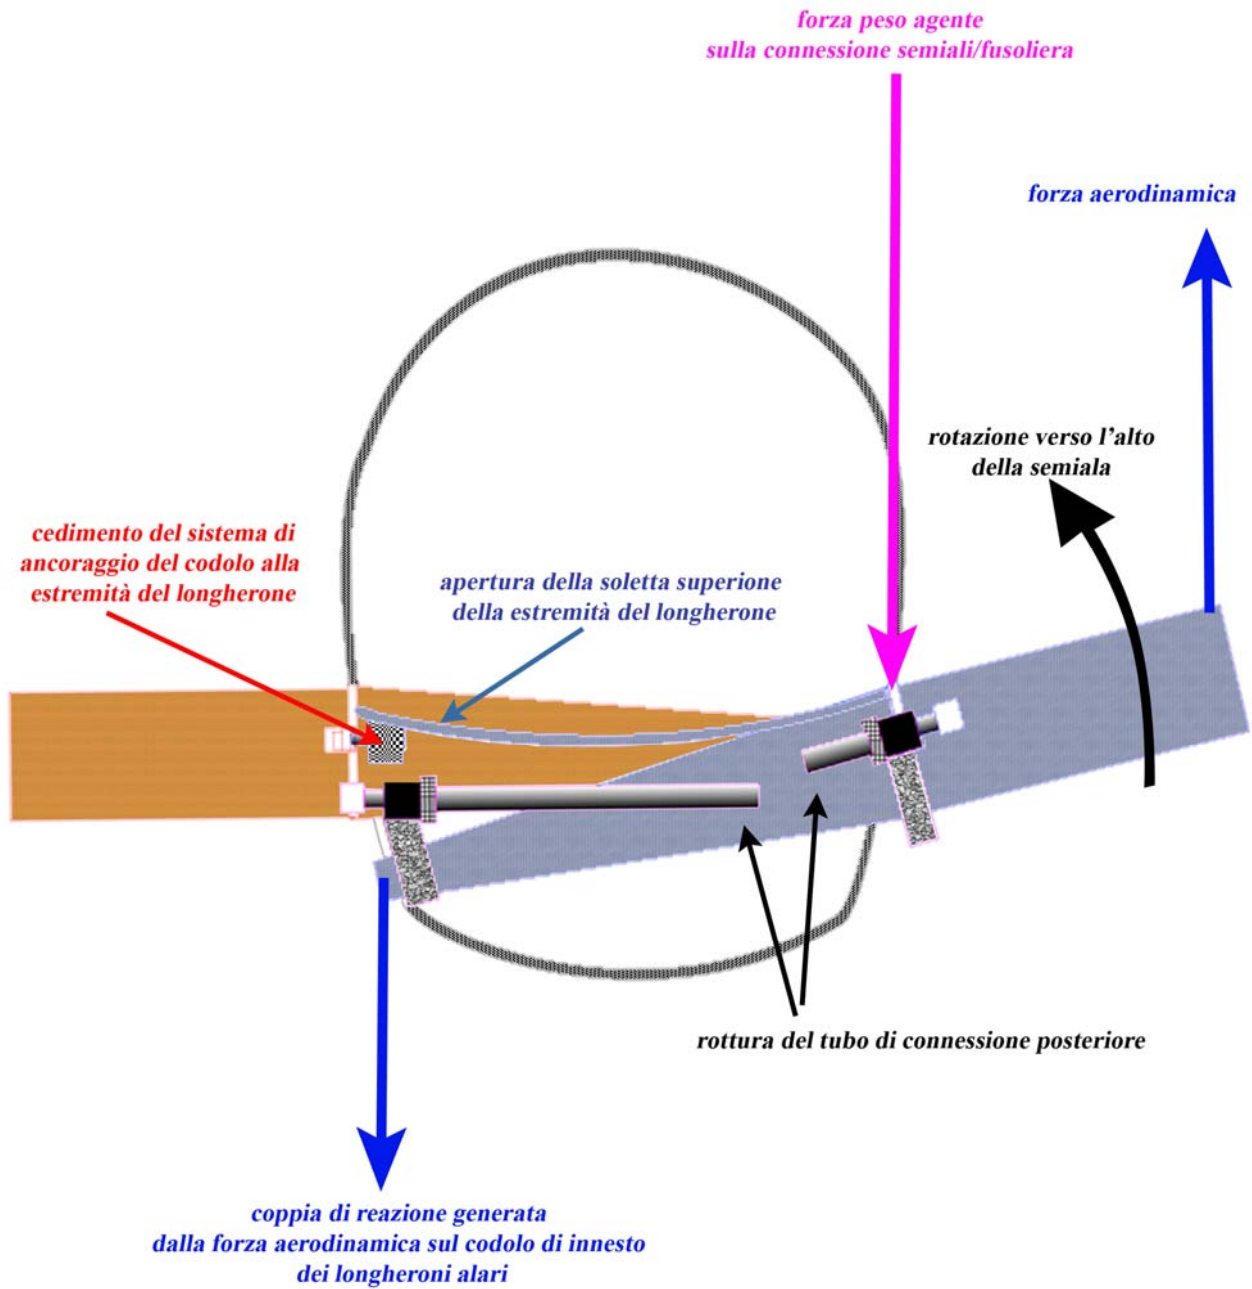
Figura 2: dinamica di cedimento connessione semiali.

Il pilota ha riportato che durante la esecuzione della manovra "otto cubano" ha avvertito un rumore come da oggetto che cade in cabina: tale rumore potrebbe essere associato alla rottura iniziale del supporto del codolo della semiala destra, senza però che esso abbia comportato la separazione delle semiali, così come illustrato in figura 2.
