# **RELAZIONE D'INCHIESTA**

**INCIDENTE**  
**occorso all'aeromobile**  
**Sukhoi Su-31M marche I-JECT,**  
**in località Cascina Stampa-Cusago (MI),**  
**26 agosto 2009**

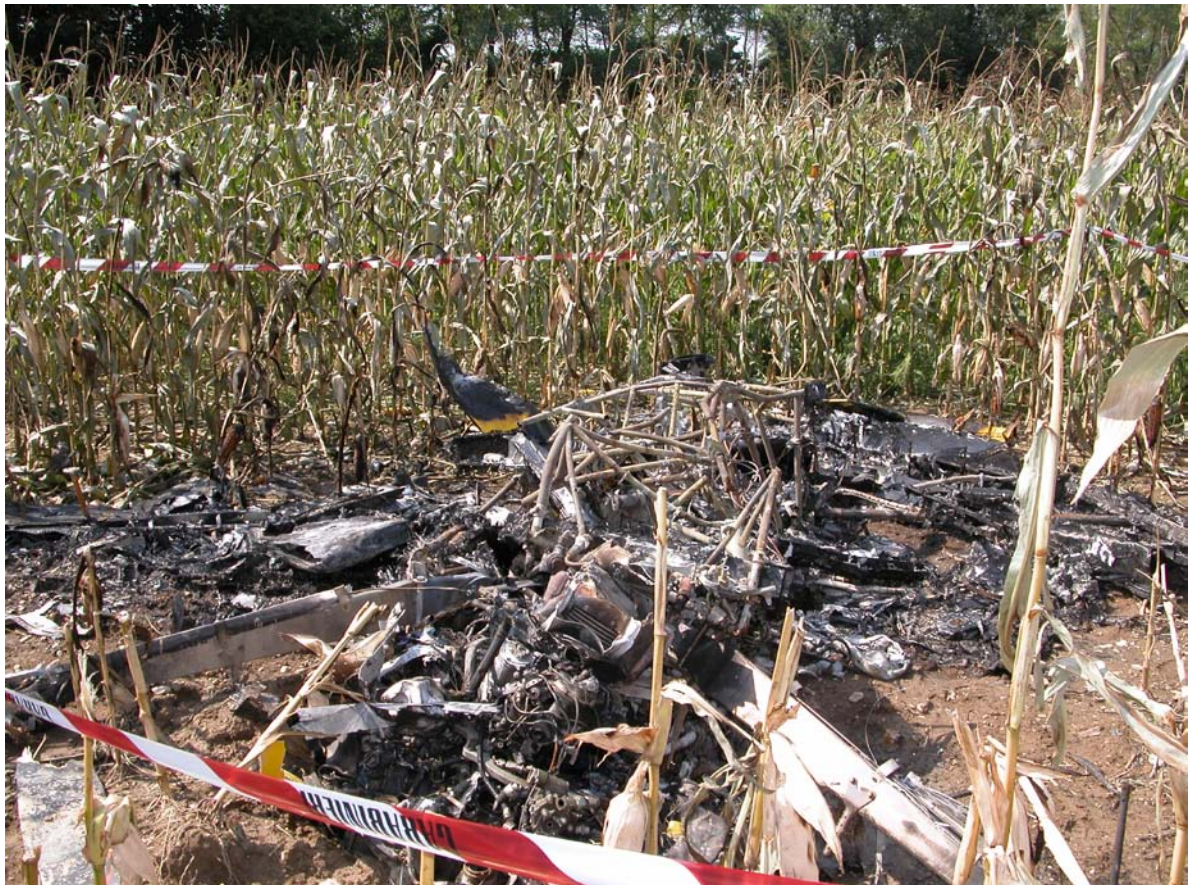
A seguito dell'impatto al suolo e dell'incendio conseguente l'aeromobile riportava ingenti danni alla struttura, che è andata totalmente distrutta principalmente per gli effetti dell'incendio, come visibile nella foto 1.

Foto 1: relitto dell'I-JECT.

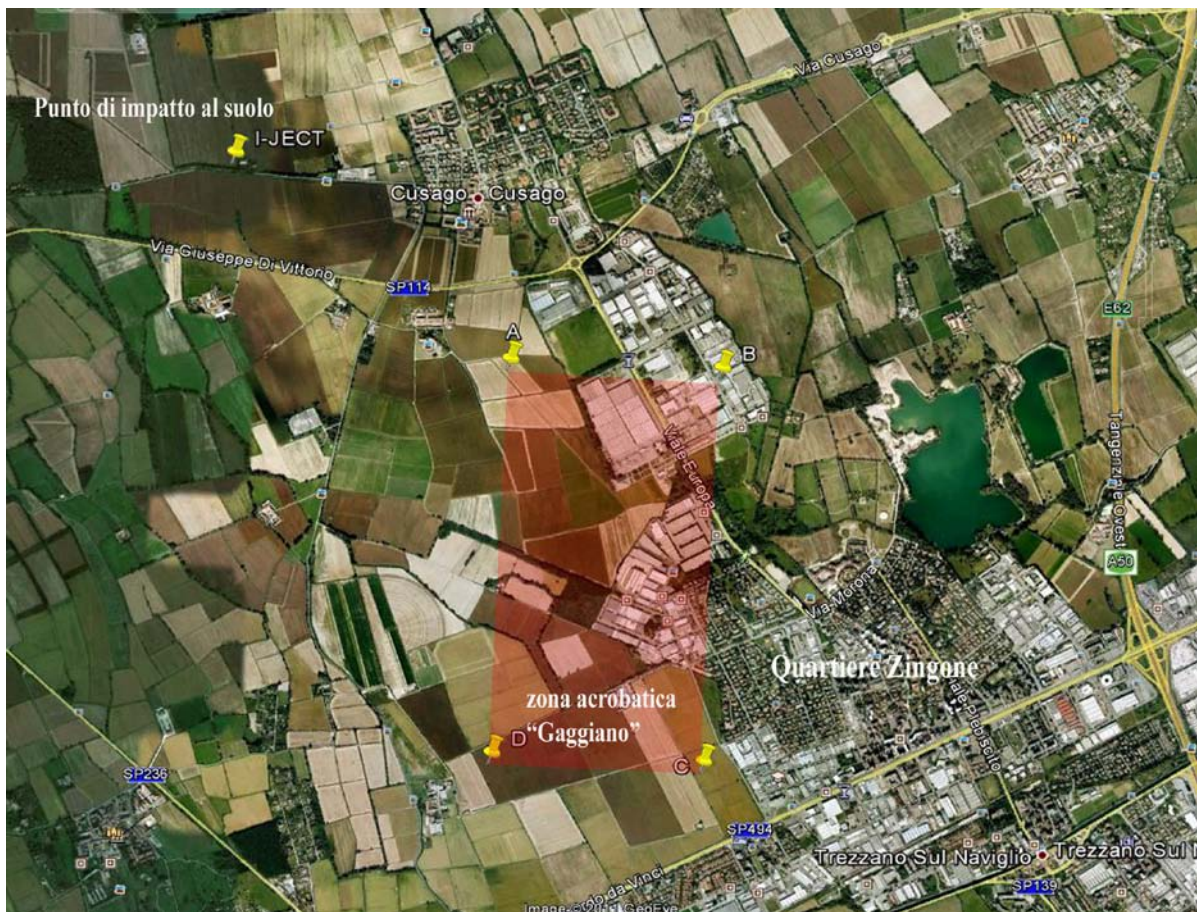
Dalla figura 3, su cui viene riportato anche il punto di impatto al suolo dell’aeromobile, si rileva come la zona acrobatica “Gaggiano” si estenda per circa  $\frac{3}{4}$  su di un’area ad alta densità abitativa e produttiva relativa al Comune di Cusago ed alla frazione di Quartiere Zingone del Comune di Trezzano sul Naviglio.

Figura 3: trasposizione al suolo della zona acrobatica “Gaggiano”.

L'impatto al suolo dell'aeromobile è avvenuto fuori dall'area di estensione della zona acrobatica "Gaggiano" e più precisamente in un campo agricolo coltivato a mais situato a 1682 m a Nord-Ovest del vertice superiore sinistro della zona stessa, così come riportato nella precedente figura 3. Il punto di impatto al suolo è definito dalle coordinate geografiche  $45^{\circ}26'54''\text{N}$   $009^{\circ}01'08''\text{E}$  ed è situato a circa 35 m a Nord di un filare di alberi ad alto fusto che costeggia la via Cislano del Comune di Cusago. Ad Est del punto di impatto, a circa 35 metri da esso, è situato anche un casolare con alberi ad alto fusto e strutture rurali.

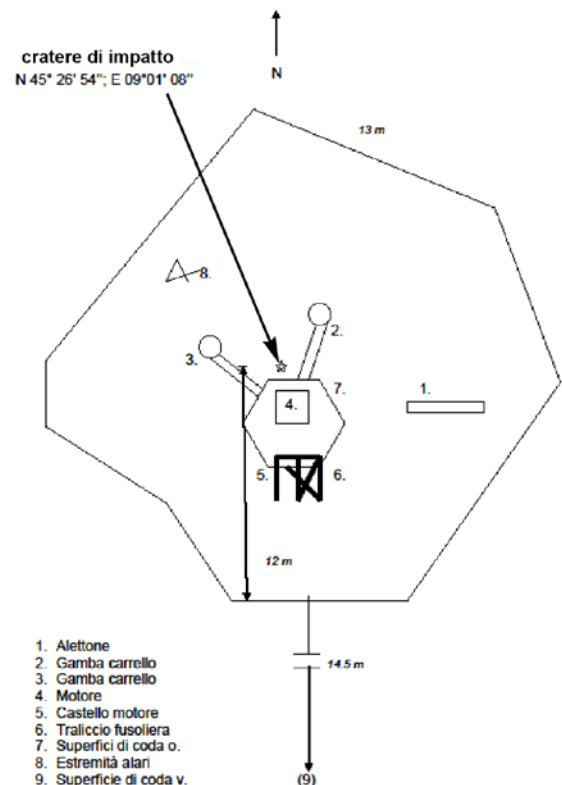
Figura 4: distribuzione dei rottami.

In corrispondenza del relitto, e solo al di sotto di esso, il terreno presentava lievi avvallamenti in corrispondenza delle strutture più pesanti (motore e strutture in acciaio). In prossimità delle due gambe di forza del carrello e più precisamente al centro di esse era distinguibile un leggero avvallamento del terreno appena più marcato degli altri, la cui posizione è indicata nella figura 4. La sua conformazione e posizione rispetto ai rottami lo identificano come probabile primo punto di impatto al suolo da parte dell'aeromobile.

Tutti i rottami risultavano contenuti all'interno di un'area poligonale di circa 12 metri di raggio, mentre solo una parte della deriva si trovava posizionata circa 26 m a Sud del punto di impatto.

Tutte le strutture in lega e materiali compositi sono state totalmente distrutte dagli effetti dell'incendio, mentre il motore, il castello motore, il traliccio in acciaio della fusoliera e le gambe di forza del carrello principale costituivano un unico ammasso centrale.

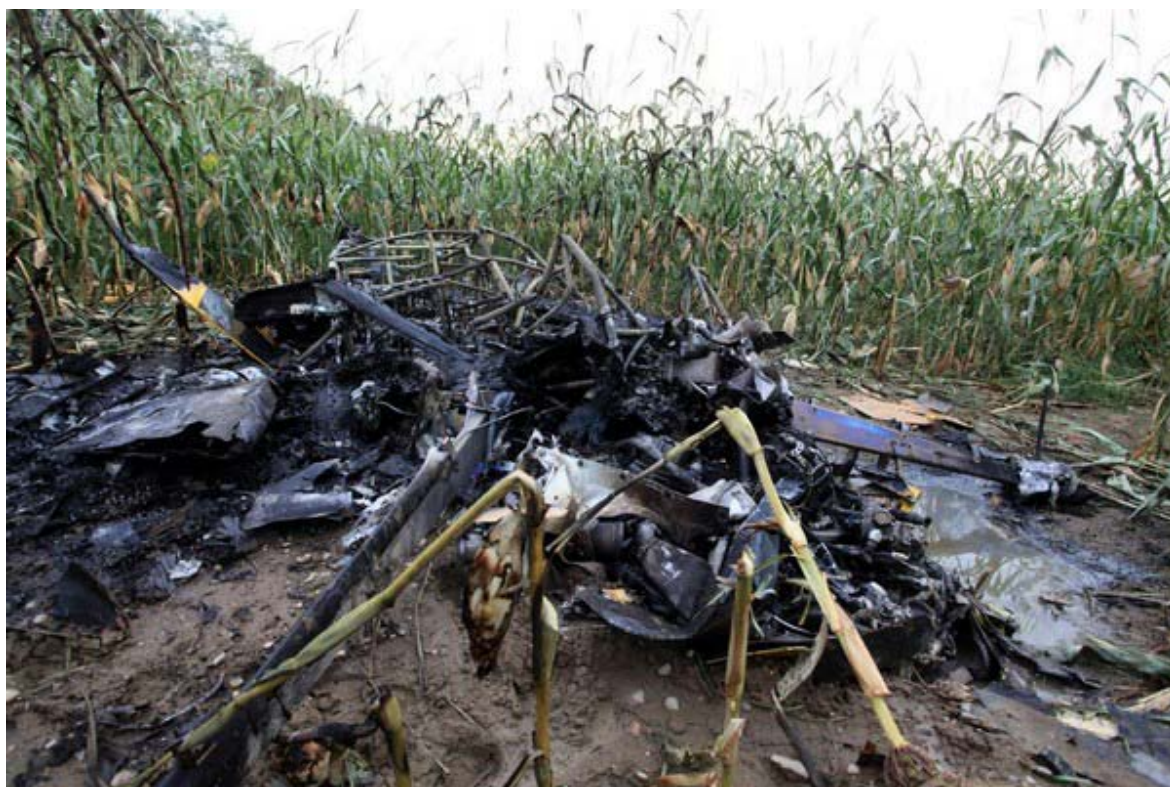
A seguito dell'impatto al suolo, e a causa della fuoriuscita di carburante per rottura dei serbatoi, i rottami dell'aeromobile sono stati interessati da un forte incendio che ha distrutto tutte le parti in lega leggera, quelle in materiali compositi ed anche una piccola parte della coltura di mais circostante il relitto. All'arrivo dei VVF l'incendio era ancora in atto ed è stato spento a seguito del loro intervento.

Foto 3: condizioni del relitto dopo l'incendio.
