RELAZIONE D'INCHIESTA

INCIDENTE
occorso all'aeromobile
R44 marche I-SNEK,
campo di volo "Air Patria" - Lago Patria (NA),
1 aprile 2012

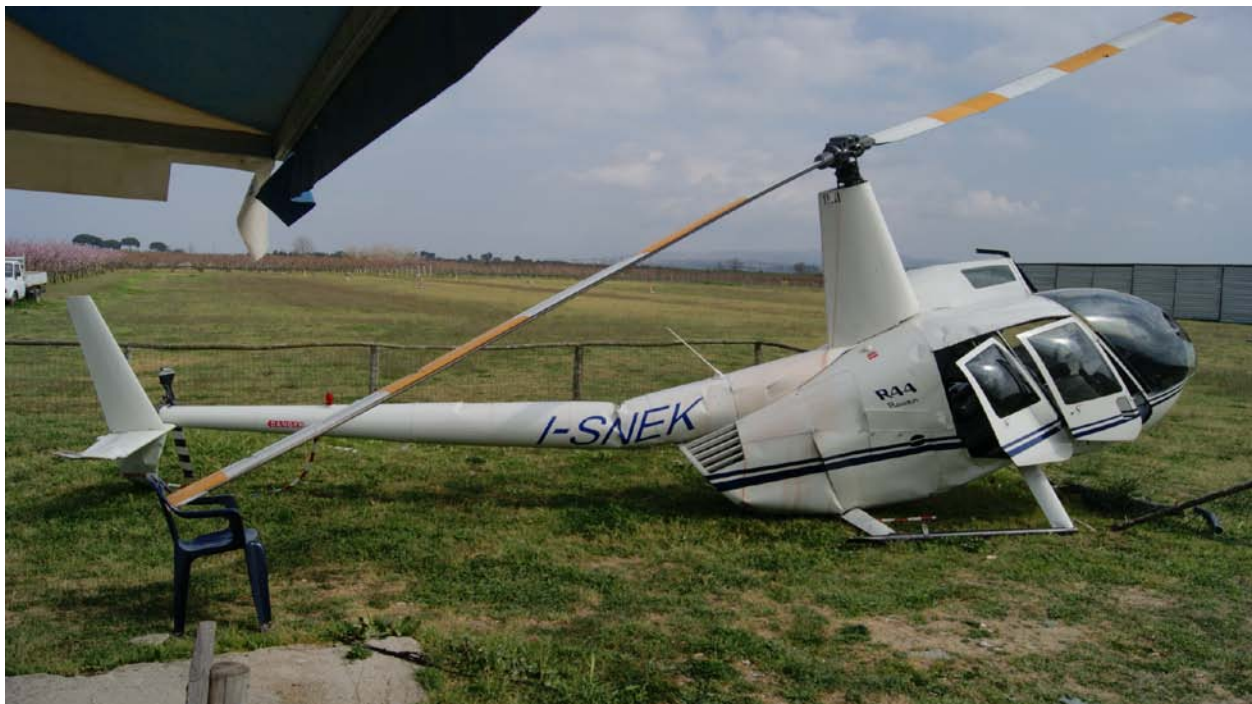
L'abitacolo è stato gravemente danneggiato, in particolare sul lato sinistro dove erano evidenti squarci e deformazioni della fusoliera. Lo sportello anteriore sinistro, divelto, veniva rinvenuto sul terreno al lato della fusoliera, mentre il parabrezza sinistro era ridotto in frantumi sparsi davanti al relitto. Entrambi i pattini risultavano spezzati all'altezza dei supporti anteriori di sostegno. Il troncone di coda presentava una deformazione di circa 10° *up* e di circa 10° a sinistra, mostrando una profonda ammaccatura laterale. La barra di protezione del rotore di coda era rotta ed il pezzo mancante veniva rinvenuto sotto la fusoliera. Le superfici di coda erano state deformate dall'urto: più precisamente, il piano di coda orizzontale era piegato verso l'alto, mentre quello verticale inferiore poggiava sul terreno ed

era piegato a sinistra. Una delle due pale del rotore di coda era spezzata: la parte mancante veniva rinvenuta sotto la rete di recinzione del fabbricato, ad alcuni metri di distanza dal relitto. Le pale del rotore principale presentavano vari danni e ammaccature; in particolare, una delle due pale mostrava una deformazione verso l'alto circa a metà della sua lunghezza ed evidenti tracce da impatto all'estremità del bordo d'entrata. La carenatura di protezione dell'albero di trasmissione del rotore principale presentava marcate tracce di liquido lubrificante che interessavano anche la fusoliera, più diffusamente sul lato destro. Sulla base di tali danneggiamenti, l'aeromobile è da considerarsi distrutto.

Foto 1: l'I-SNEK dopo l'incidente.

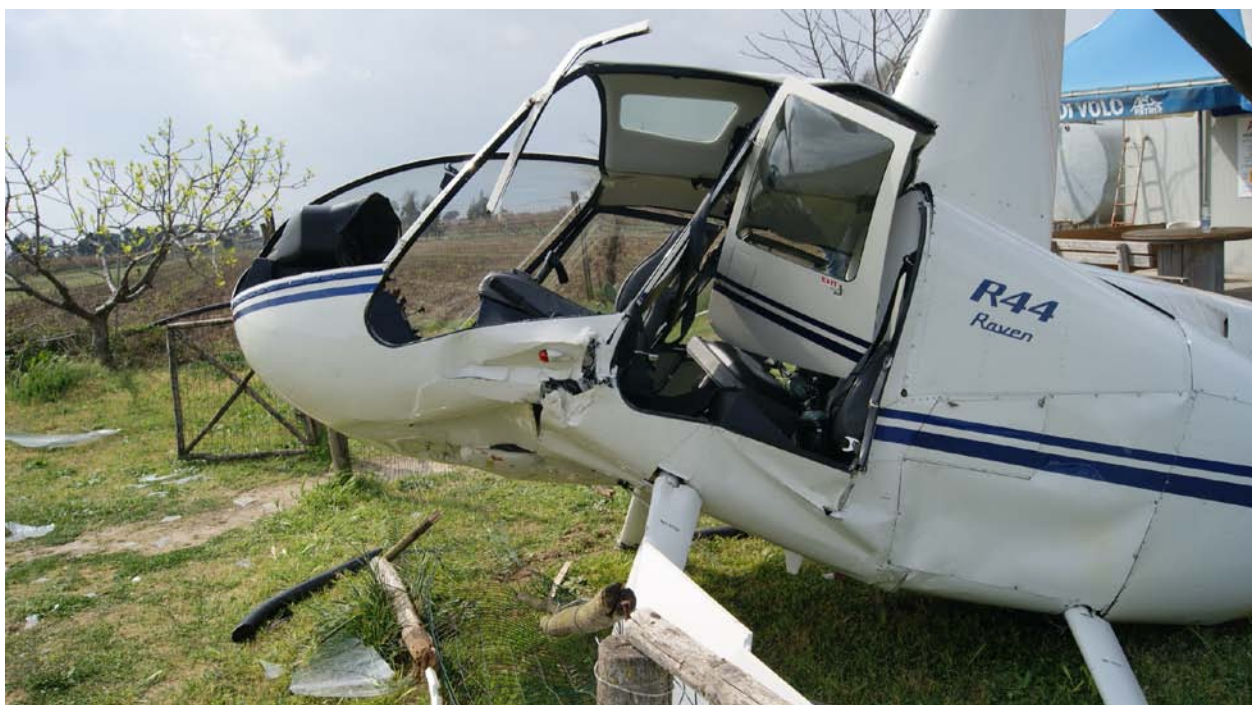
Foto 2: primo piano dell'abitacolo.
