RELAZIONE D'INCHIESTA

INCIDENTE
occorso all'aeromobile
Falcon 900EX marche OE-IEX,
aeroporto di Napoli Capodichino,
6 novembre 2010

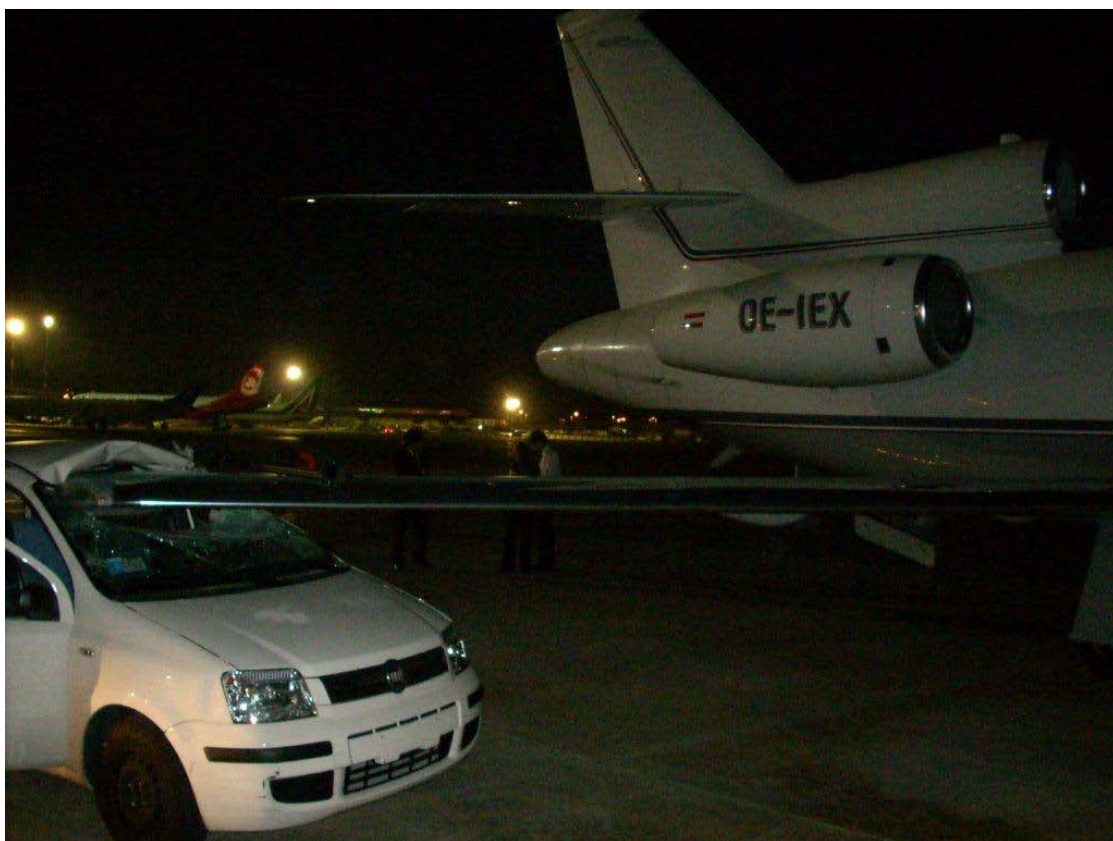
Dall'esame delle evidenze acquisite si evince che l'autovettura coinvolta nell'evento, nel compiere il tragitto verso lo *stand* 42, non ha percorso la prevista viabilità ordinaria a senso unico, ma ha percorso la viabilità a doppio senso compresa tra gli *stand* 15 e 16. Giunta al termine di tale strada, l'autovettura ha attraversato la via di rullaggio, è penetrata nell'area dello *stand* 41 ed ha impattato l'estremità della semiala destra dell'aeromobile OE-IEX, ivi parcheggiato correttamente.

Foto 1: immagine dell'incidente.

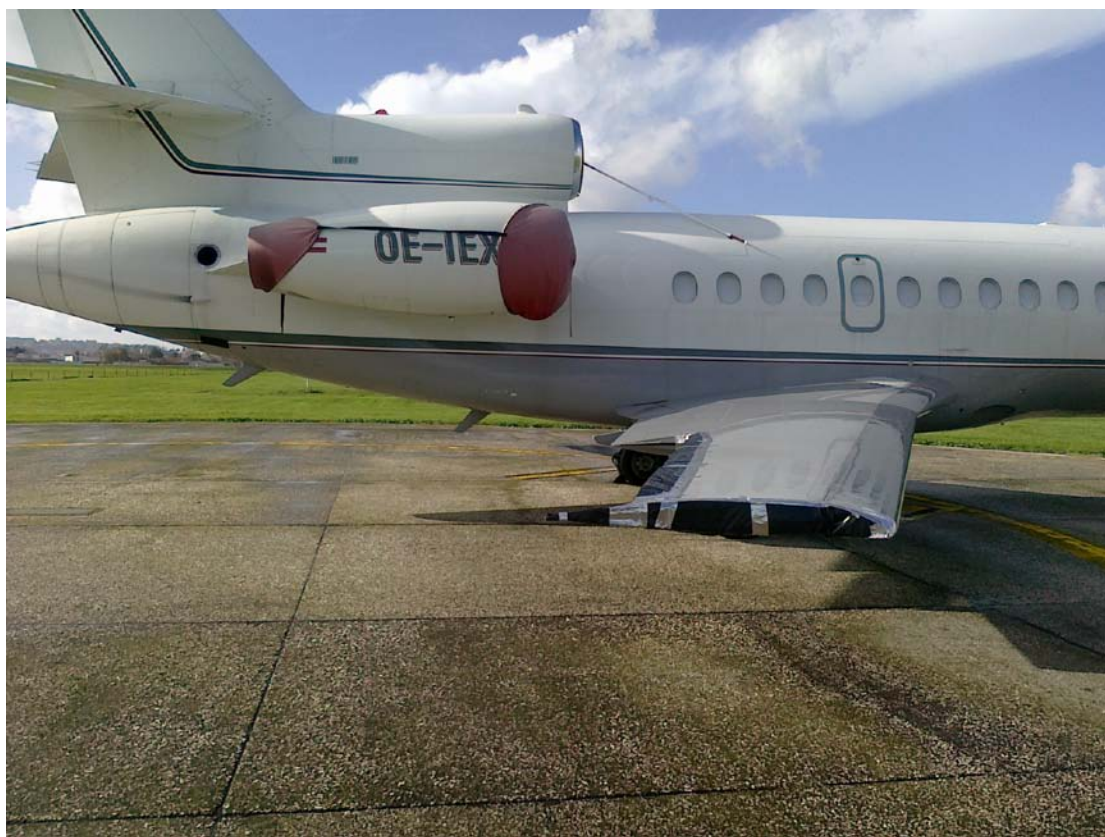
Esercente dell'aeromobile	International Jet Management GmbH.
Natura del volo	Trasporto pubblico passeggeri.
Persone a bordo	Equipaggio 2 (copilota e assistente di volo).
Danni all'aeromobile	Danni all'alettone ed alla estremità della semiala destra (foto 2 in Allegato "A").
Altri danni	Il conducente dell'autovettura riportava un trauma facciale con fratture e ferite alla testa. L'autovettura riportava danni estesi (foto 3 in Allegato "A").

Foto 2: danni riportati dall'aeromobile.

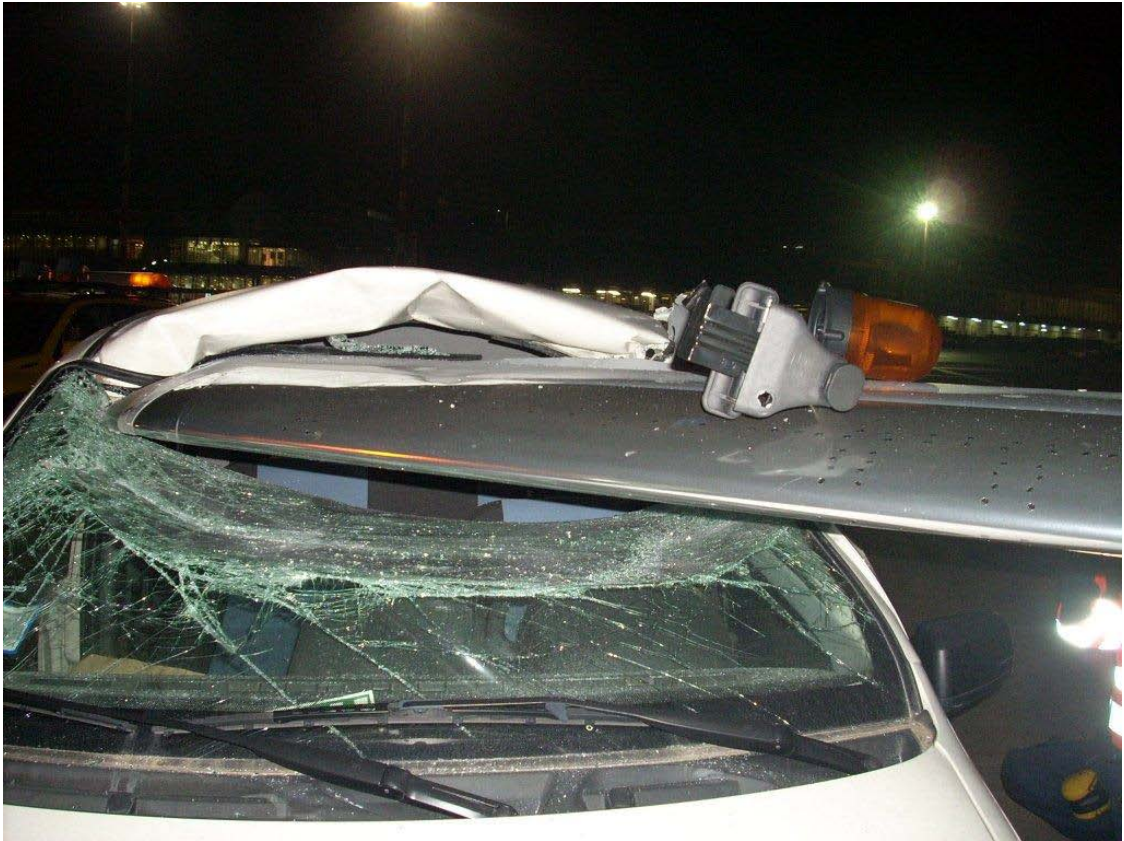
Foto 3: primo piano dei danni riportati dall'autovettura.
