RELAZIONE D'INCHIESTA

INCIDENTE
occorso all'aeromobile
C 172S marche OE-KSY,
Monte Capra, Aglio-Coli (PC),
18 giugno 2011

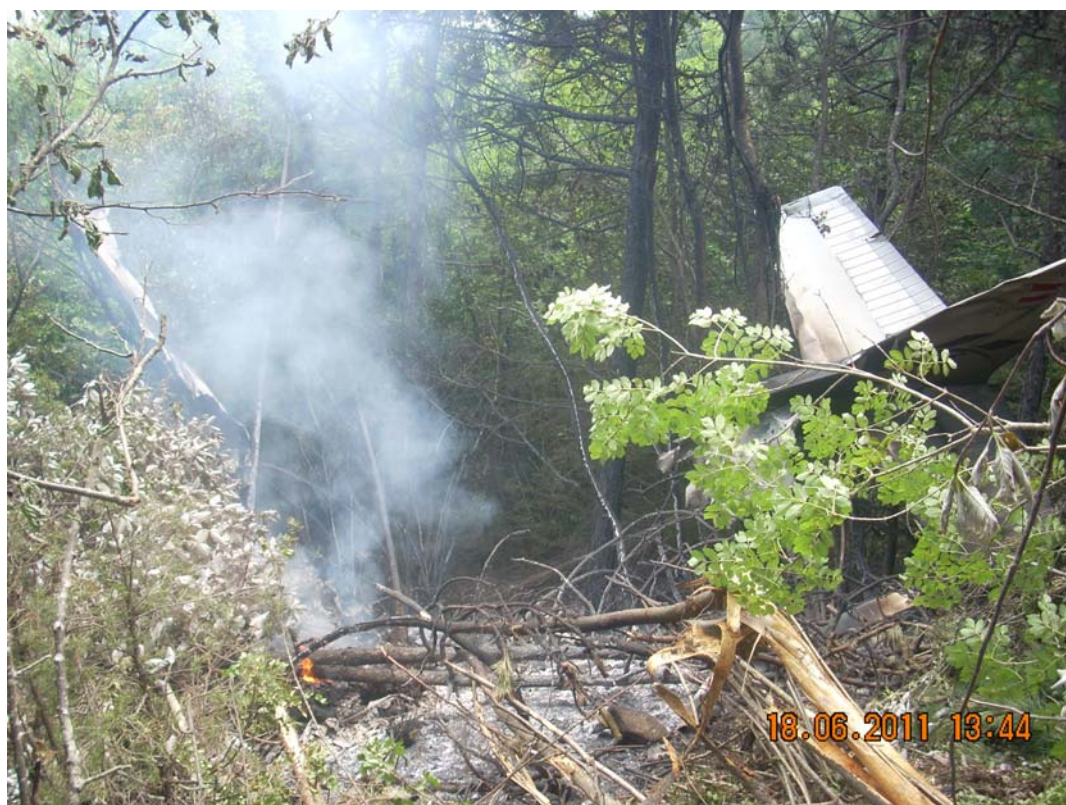
Foto 1: l'OE-KSY come trovato dai soccorritori.

A causa dell'impatto e del conseguente incendio l'aeromobile è andato distrutto.

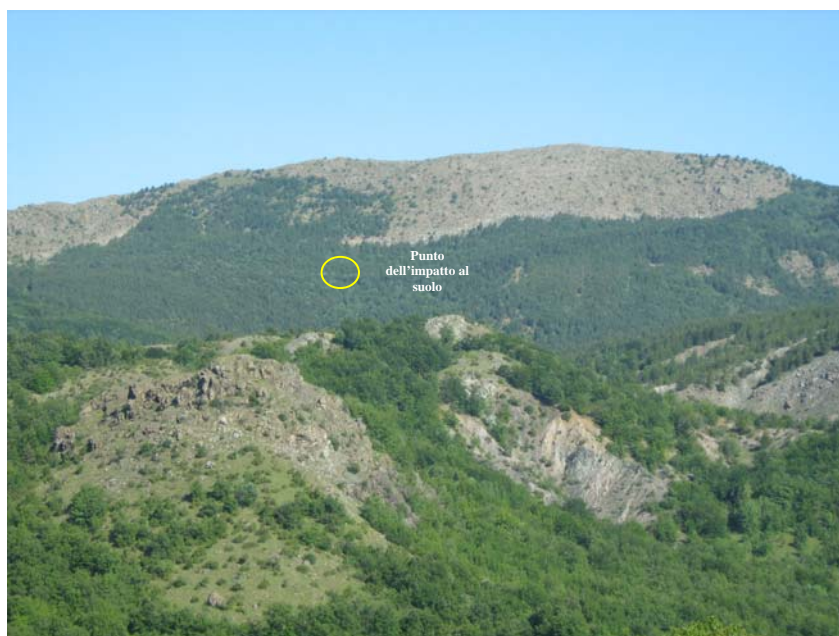
Il velivolo è precipitato su una zona montuosa situata tra le località Coli e Aglio, sulle pendici del monte Capra, a quota 1126 m (3694 piedi), su un punto identificato con coordinate geografiche 44°44'57.70''N, 009°27'47.10''E, caratterizzato da una fitta vegetazione ad alto fusto.

Foto 6: luogo dell'incidente.

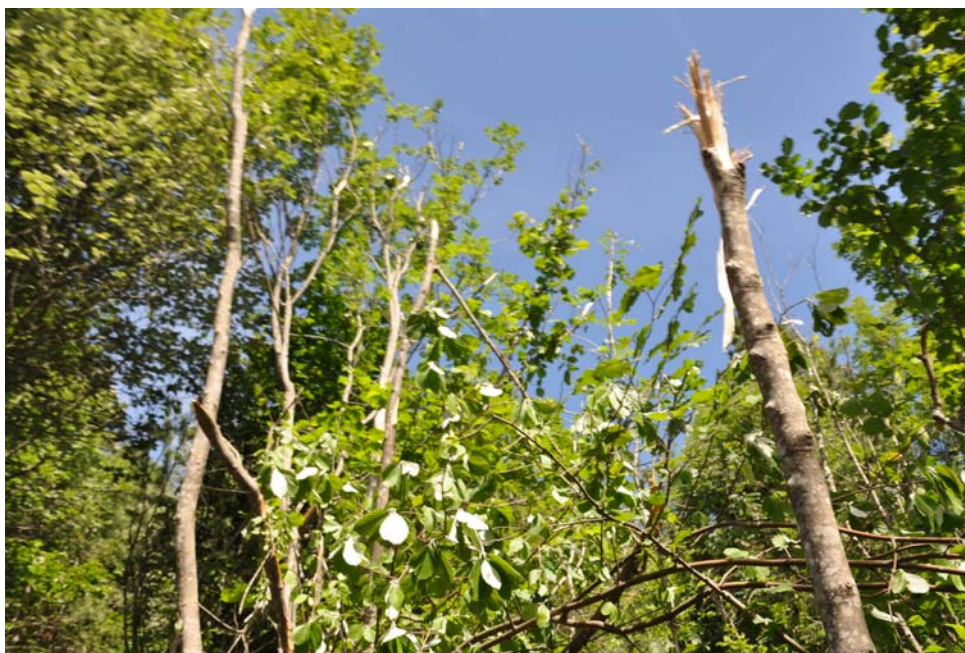
La traiettoria percorsa dall'aeromobile prima dell'impatto con il suolo era ben tracciata sulla vegetazione.

Il passaggio dell'aeromobile fra la vegetazione prima dell'impatto al suolo era evidenziato in più punti da alcuni fusti di alberi abbattuti, scortecciati e privati dei loro rami.

Foto 7: tracce lasciate dall'aeromobile sulla vegetazione.

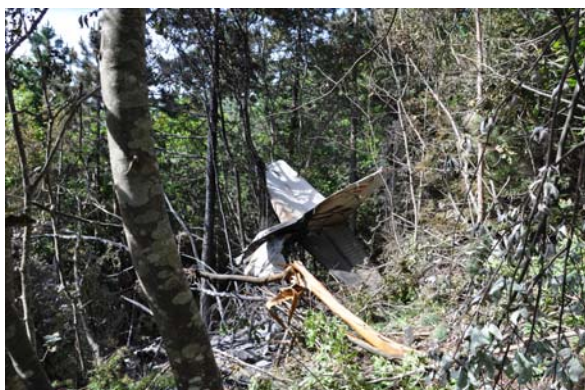
Le tracce al suolo erano concentrate in una ristretta area, di diametro non superiore ai 10-15 m.

Foto 8: i resti del velivolo tra la vegetazione.

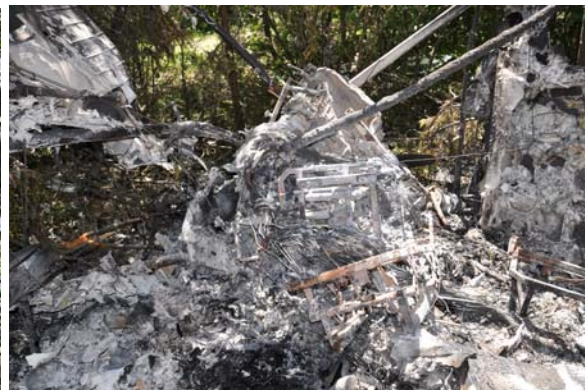
Foto 9: resti dell'abitacolo e delle radici alari.

La fusoliera risultava combusta dalle fiamme; erano rimasti visibili soltanto i cavi dei comandi di volo. Dell'abitacolo non era rimasto pressoché nulla di intatto, se si escludono le strutture metalliche dei sedili e delle barre di collegamento dei volantini, che erano state però rimosse dai soccorritori.

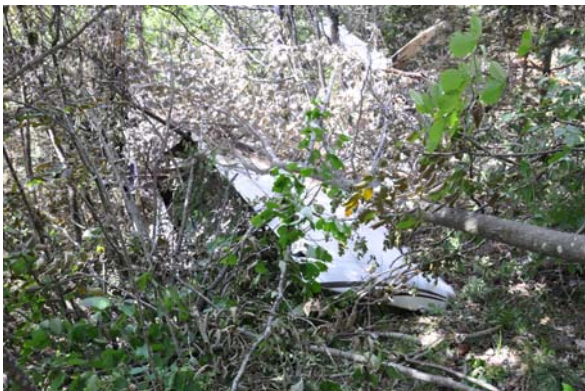
Foto 10: semiala destra in senso contrario al moto.

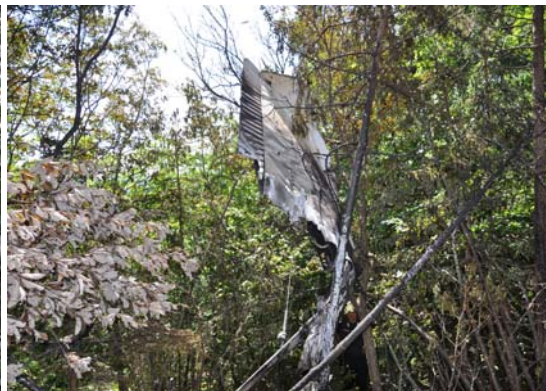
Foto 11: semiala sinistra.

Una porzione della semiala sinistra è stata invece trovata in posizione verticale, con il bordo d'attacco rivolto verso monte, tra i rami di un albero; essa presentava danni estesi in corrispondenza del serbatoio di carburante.

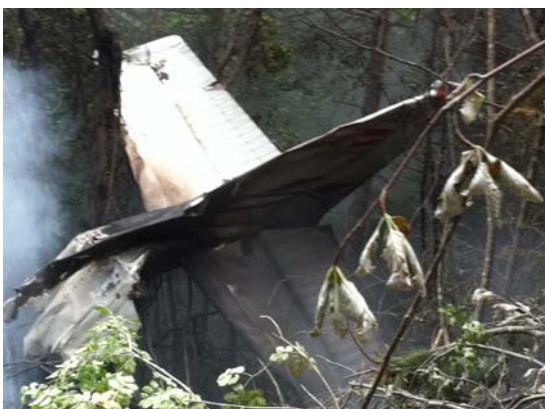
Foto 12: resti della coda e degli impennaggi.

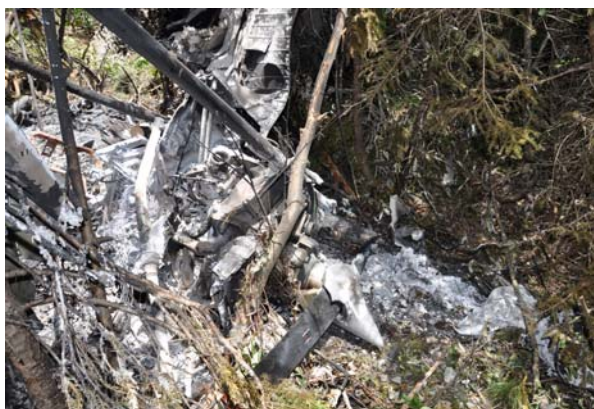
Foto 13: complessivo elica-motore.

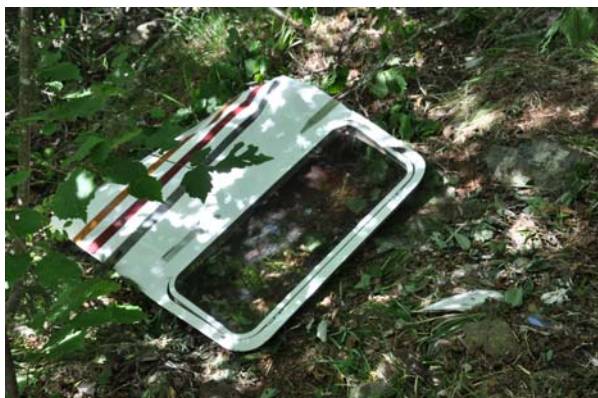
Lo sportello lato sinistro era stato proiettato a circa 10 m dal punto di impatto, nella direzione di moto dell'aeromobile; alcune tracce indicavano che il pilota del velivolo era stato sbalzato fuori dall'abitacolo al momento dell'impatto con il terreno.

Foto 14: sportello lato sinistro.

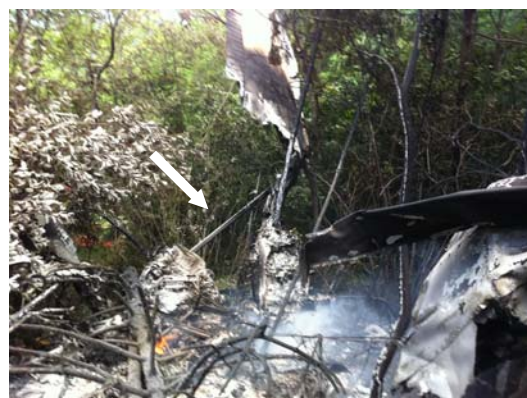
Foto 15: montante di supporto semiala sinistra.

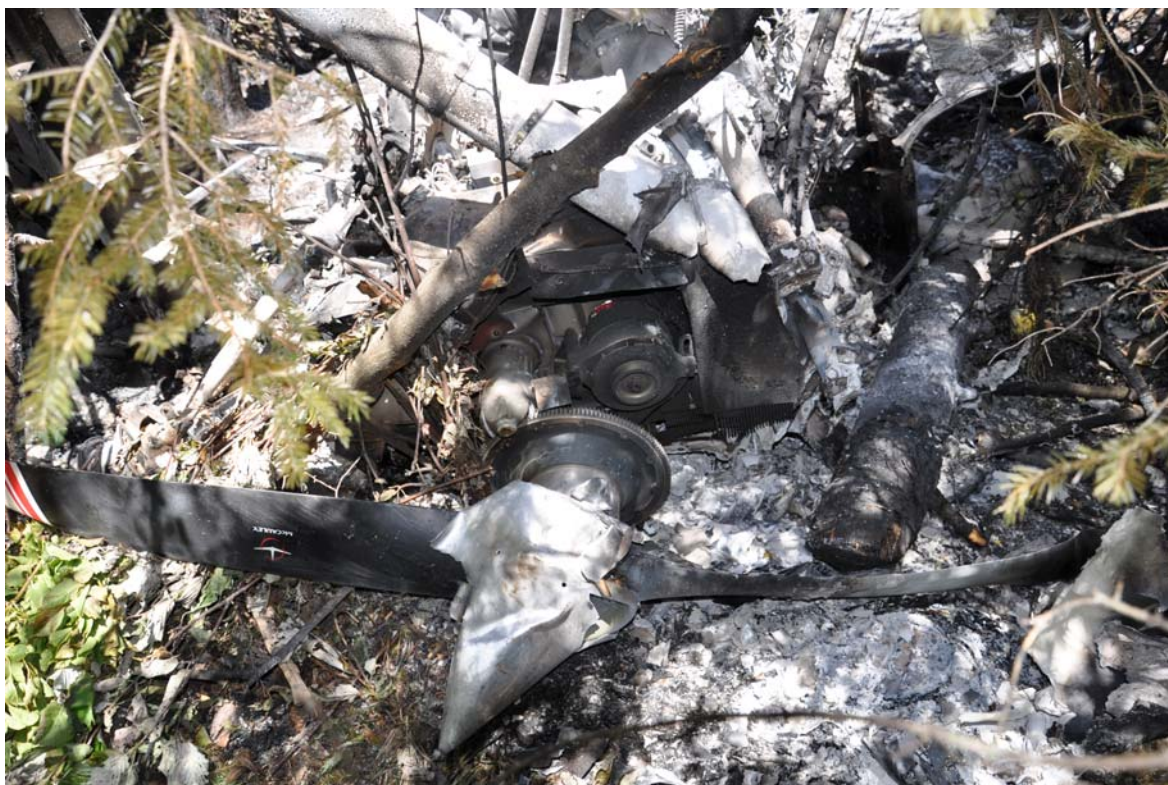
Il gruppo motopropulsore è stato rinvenuto adagiato per terra in posizione capovolta. L'elica presentava una pala pressoché integra, mentre l'altra era piegata leggermente nella direzione opposta a quella del moto. Dallo stato dell'elica si evince che il motore, al momento dell'impatto, stesse girando ad un basso numero di giri.

Foto 16: complessivo elica-motore.

Successivamente si procedeva al disassemblaggio del motore, il cui esame, limitatamente ai particolari non eccessivamente compromessi dall'incendio, non ha fatto emergere anomalie o difetti di fabbricazione e funzionamento che possano aver causato un arresto improvviso o un calo delle prestazioni del motore.

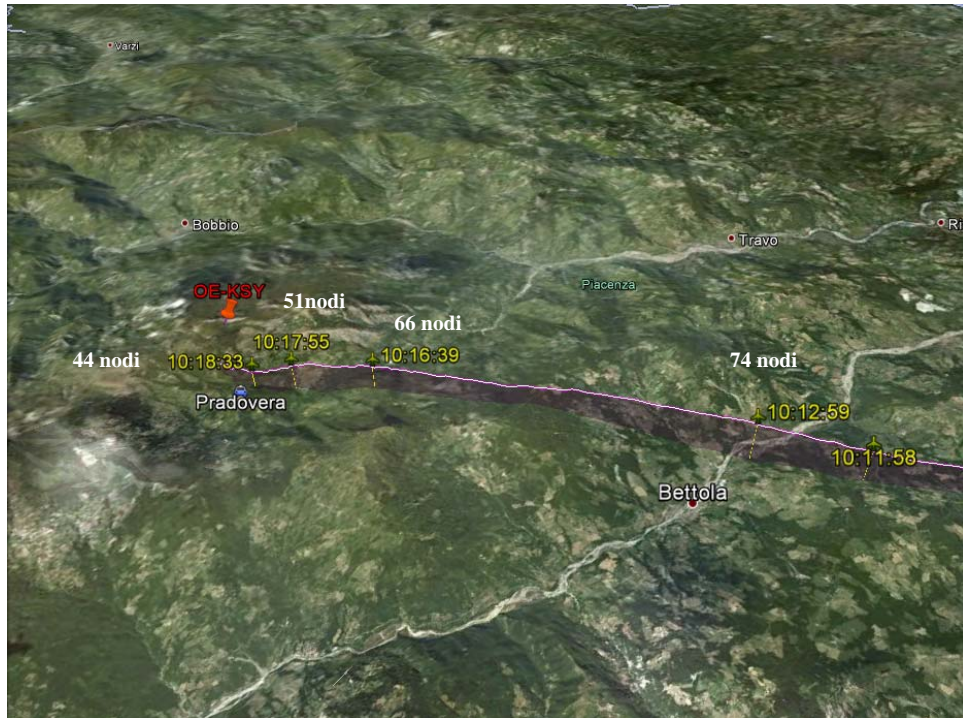
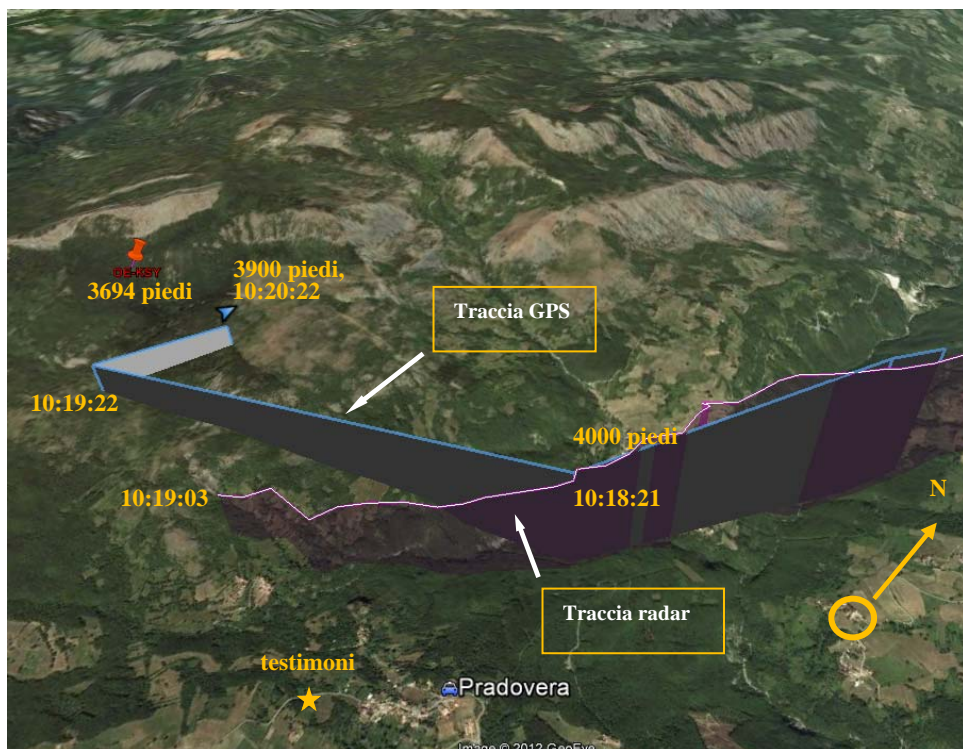
Così come si evince dai tracciati radar e da quelli estratti dall'apparato Garmin MAP 496, proprio dopo la chiamata intercorsa con Genova Radar (ossia a partire dalle ore 10.12') si osserva una graduale riduzione della quota di volo dell'aeromobile, che da 4600 piedi con prua costante si porta a circa 3900 piedi intorno alle ore 10.18'21" (ultimo punto in cui si ha coincidenza tra i tracciati radar e GPS). Da questo momento il GPS di bordo registra una lenta virata a destra, fino alle ore 10.20'22".

Figura 8: fase finale del volo con indicata la velocità al suolo.

Figura 9: fase finale del volo con indicate le quote di volo.

Il predetto comportamento dell'aeromobile potrebbe trovare spiegazione nel fatto che dopo l'istruzione ricevuta via radio da Genova Radar di rimanere in *stand-by* (cioè in attesa di essere richiamato) il pilota potrebbe aver iniziato una graduale riduzione di quota, in attesa

Durante la esecuzione di tale manovra l'aeromobile potrebbe aver attraversato un'area di estrema turbolenza, tale da indurre forti variazioni della velocità e degli assetti di volo, così come descritto dal testimone e tali da comportare una condizione di stallo aerodinamico di tipo asimmetrico, con perdita di controllo da parte del pilota ed ingresso in vite fino all'impatto contro la vegetazione boschiva del Monte Capra.
