# **RELAZIONE D'INCHIESTA**

**INCIDENTE**  
**occorso all'aeromobile**  
**Mooney M20K marche OO-AEP,**  
**aviosuperficie "Tenuta Tannoia", Comune di Andria,**  
**27 agosto 2014**

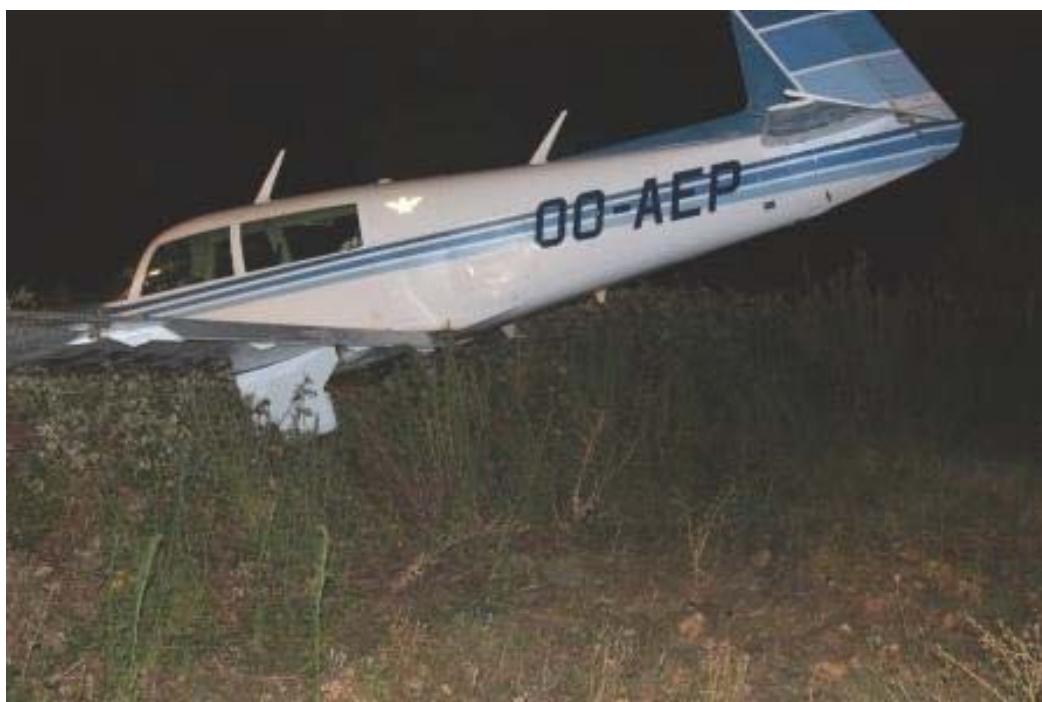
Una volta presa la decisione di atterrare per pista 12, il pilota atterrava, con vento in coda, a circa metà pista, concludendo la corsa di decelerazione al suolo oltre la fine della pista stessa, arrestandosi contro un muretto a secco posizionato circa 120 m oltre la soglia pista 30, in prossimità di una strada interpoderale.

Foto 1: punto di arresto dell'aeromobile, in prossimità di una strada interpoderale.

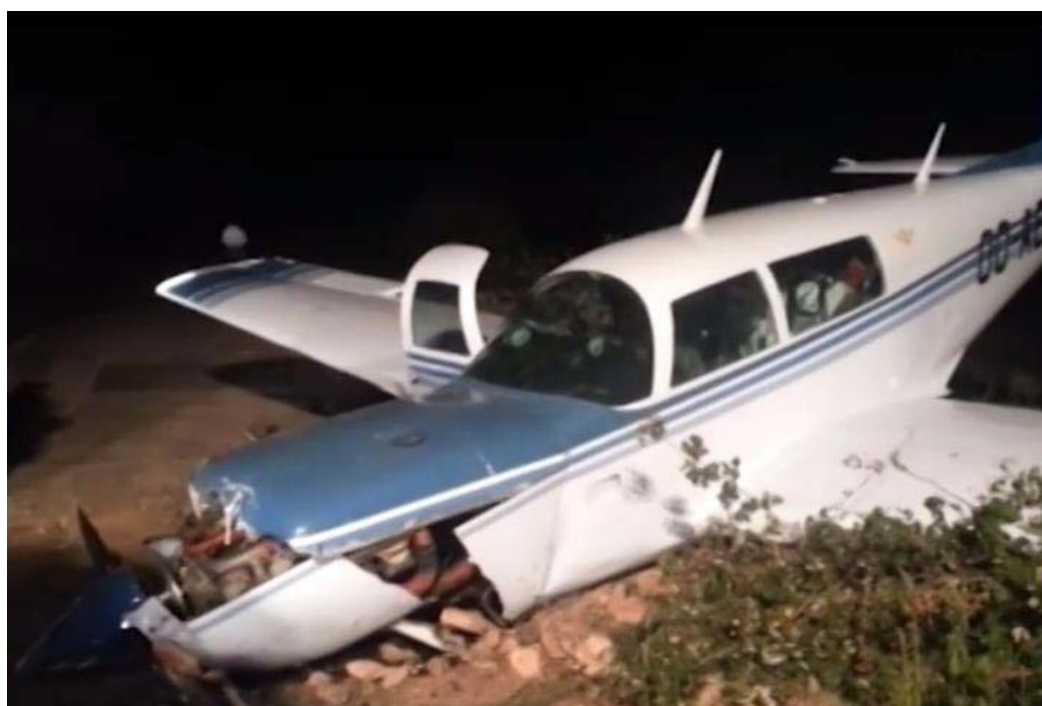
<b>Natura del volo</b>	Turistico sportivo.
<b>Persone a bordo</b>	Equipaggio 1, passeggeri 1.
<b>Danni all'aeromobile</b>	Ingenti danni alla parte anteriore del velivolo, all'elica, al motore ed al relativo castello, al carrello anteriore (vedi documentazione fotografica in allegato "A"). Danni anche alle semiali.
<b>Altri danni</b>	Danni ad un muretto a secco posto circa 120 m oltre la soglia pista 30 dell'aviosuperficie "Tenuta Tannoia".
<b>Informazioni relative al personale di volo</b>	<p>Pilota di sesso maschile, età 67 anni, nazionalità belga. In possesso di PPL (A) con abilitazioni SEP (land) e IR in corso di validità. Abilitazione alla radiotelefonica in lingua inglese (<i>level 5</i>). Visita medica di classe seconda in corso di validità, con limitazione VDL.</p> <p>Circa 2000h di volo sul velivolo incidentato e similari.</p>
<b>Informazioni relative all'aeromobile</b>	<p>Il Mooney M20K è un velivolo monomotore, quadriposto, ad ala bassa e carrello retrattile, avente le seguenti caratteristiche: lunghezza 8,15 m; altezza 2,54 m; apertura alare 11,00 m; MTOM 1315 kg. È equipaggiato con un motore Teledyne Continental TSIO-360-LB1 da 210 hp ed un'elica McCauley modello 2A34C-216-B. Il velivolo con marche OO-AEP è stato costruito nel 1981 ed ha il S/N 25-0537.</p> <p>Il certificato di navigabilità dell'aeromobile era in corso di</p>

Foto 2: vista parte anteriore del relitto.

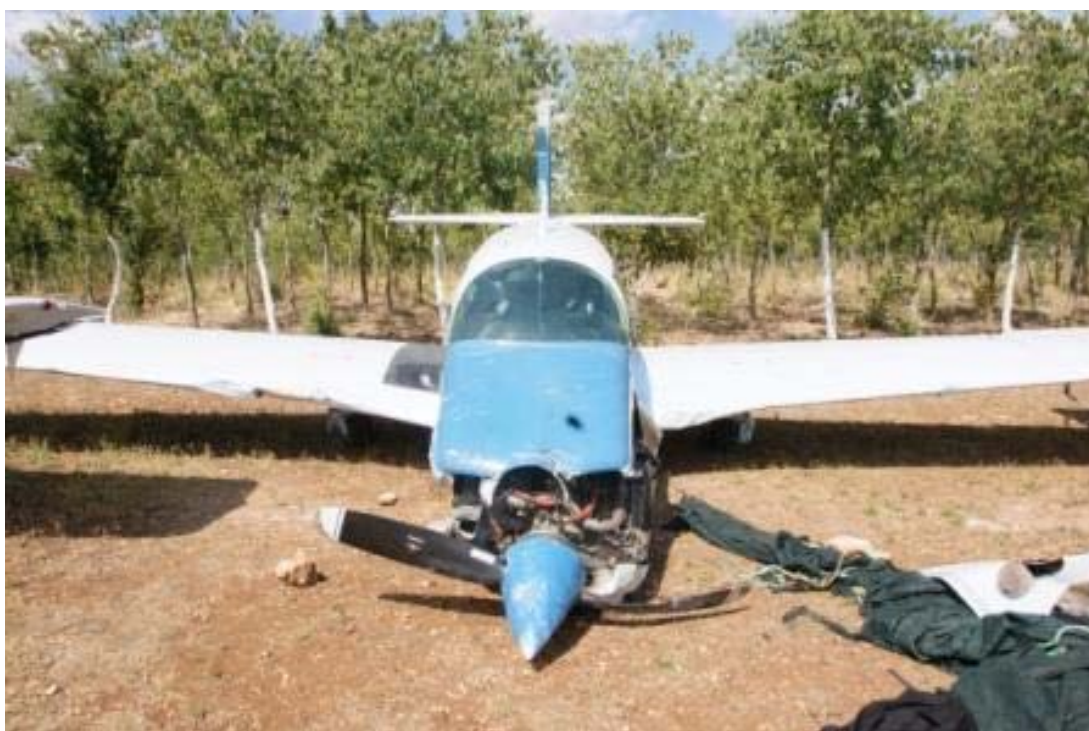
Foto 3: vista dei danneggiamenti riportati dal velivolo (foto scattata dopo la rimozione dal luogo di impatto).

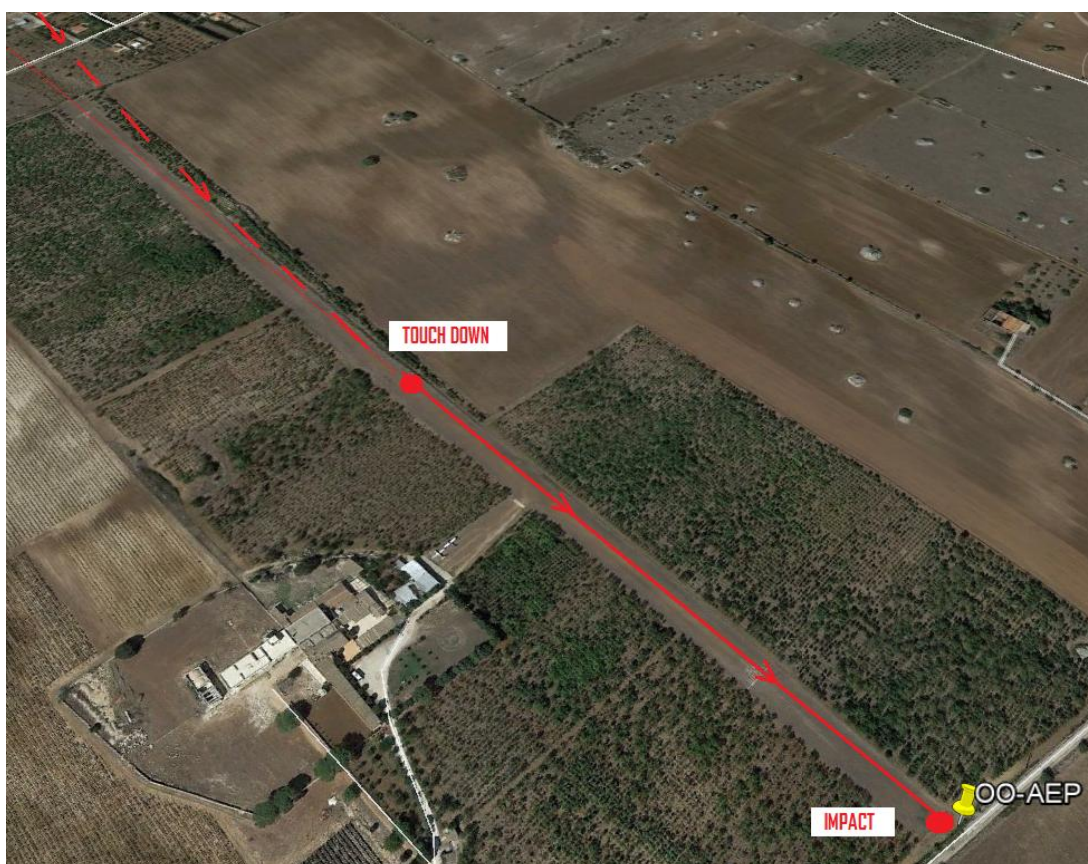
L'evento si è verificato durante l'atterraggio sull'aviosuperficie denominata "Tenuta Tannoia" (foto in allegato "A"), sita in coordinate 41°03'45''N - 16°17'01''E, in località Castel Del Monte, nel Comune di Andria. L'aviosuperficie in questione, come risulta dalla relativa scheda presente nel sito web dell'ENAC, è situata ad una altitudine di 485 m ed è dotata di una pista erbosa avente una lunghezza di 799 m ed una larghezza di 16 m. La denominazione della pista è 12-30.

Sul prolungamento della pista, oltre la soglia pista 30, ad una distanza di circa 120 m da quest'ultima, si trova un muretto a secco, oltre il quale passa una strada interpodereale.

Foto 4: aviosuperficie "Tenuta Tannoia" e ricostruzione traiettoria di atterraggio.
