# **RELAZIONE D'INCHIESTA**

**INCIDENTE**  
**occorso all'aeromobile**  
**Pilatus PC-6 marche di identificazione S5-CMB,**  
**in località Cecina (Livorno),**  
**11 giugno 2016**

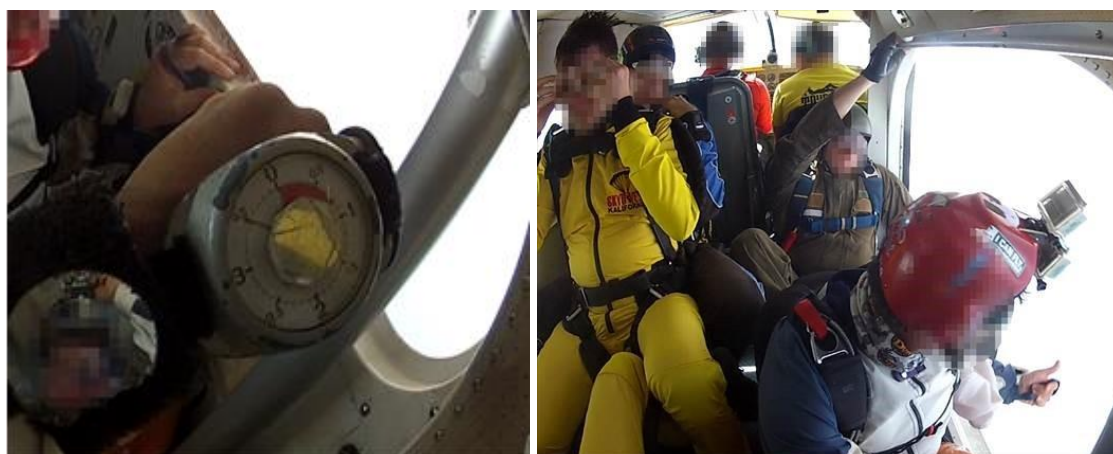
Foto 5 e 6: inizio della procedura di lancio a 3500 m.

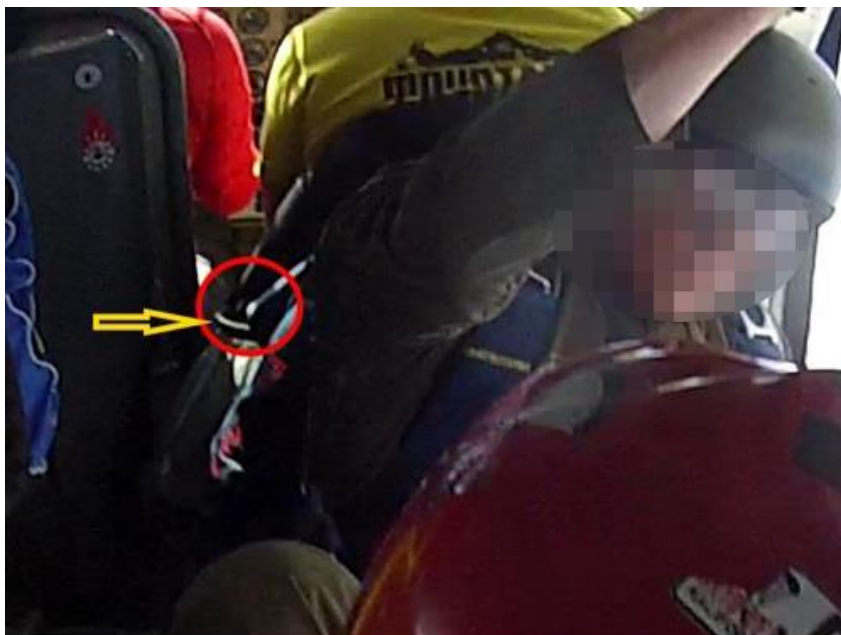
Foto 7: dettaglio del contenitore del paracadute ausiliario aperto.

Dalla registrazione del video n. 1 si osserva che quando il primo paracadutista, al fine di posizionarsi sulla porta per l'uscita, posizionava la mano destra sulla parte superiore della porta ed il piede sinistro sul predellino iniziando un movimento di rotazione del busto, il contenitore del paracadute ausiliario era aperto (foto 7), permettendo al pilotino estrattore a molla di fuoriuscire.

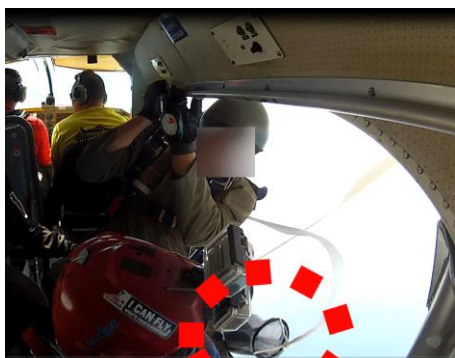
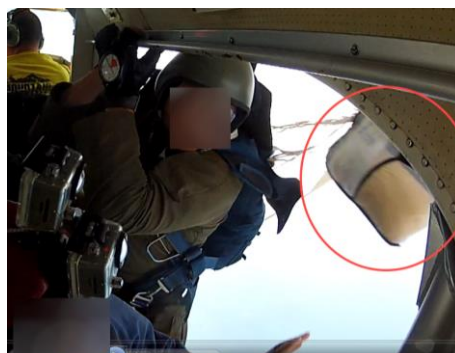
Foto 8 e 9: fuoriuscita del pilotino a molla e *free bag* contenente paracadute ausiliario.

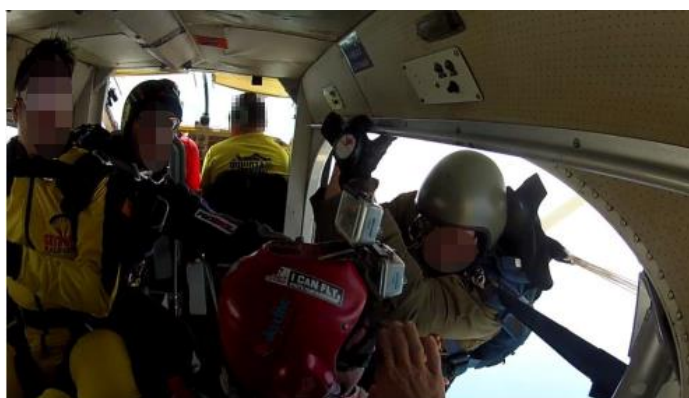
Foto 10: bretelle del paracadute ausiliario in tensione trascinano il paracadutista.

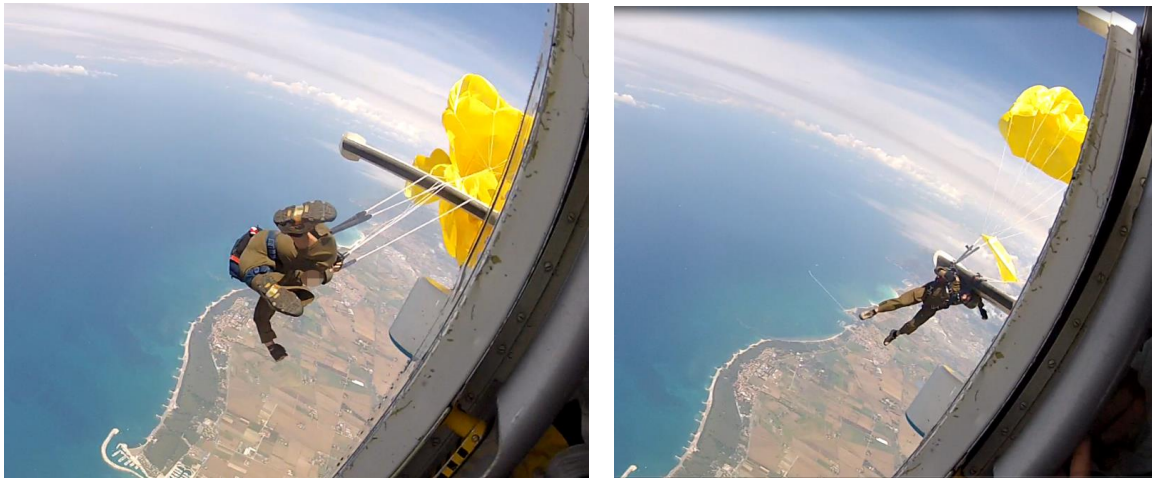
Foto 11 e 12: spiegamento della velatura del paracadute ausiliario al di sopra dello stabilizzatore lato destro.

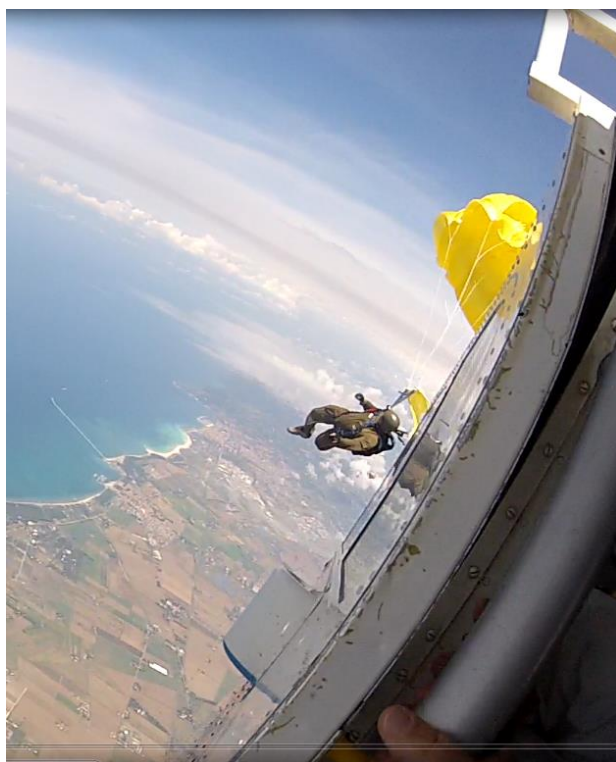
Il piano di coda orizzontale, come chiaramente testimoniato dalle immagini video, è stato divelto dall'ancoraggio di destra, rimanendo verosimilmente collegato all'aeromobile soltanto per il tramite dei cavi di controllo dell'equilibratore e di quanto rimaneva del sistema di fissaggio posto sul lato sinistro. Lo stesso piano di coda orizzontale si è successivamente dislocato sul lato dell'aeromobile, allineandosi con il lato sinistro della fusoliera.

Foto 13: cedimento del piano di coda orizzontale.

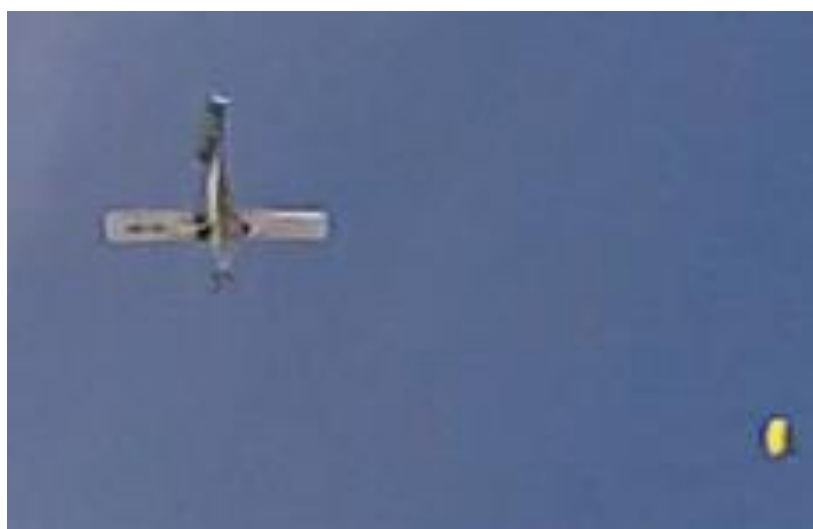
Foto 14: il paracadute ausiliario aperto ed il velivolo con il piano di coda orizzontale divelto, ma rimasto collegato all'aeromobile.

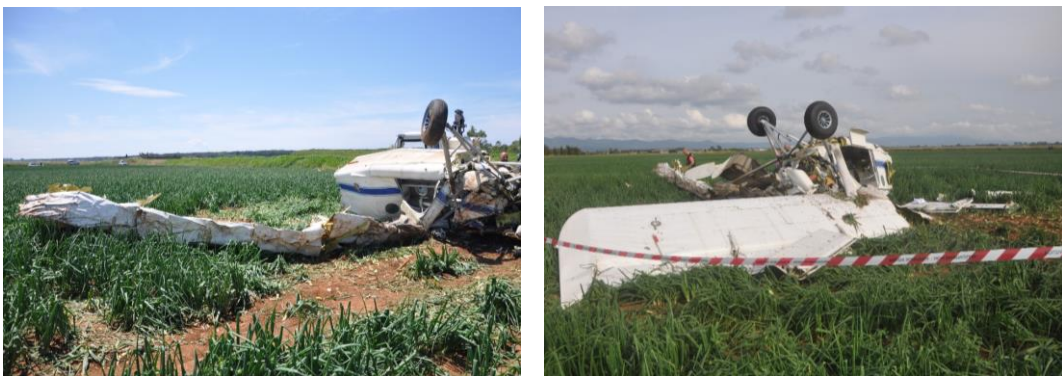
La semiala sinistra, ancora vincolata alla fusoliera per il tramite del montante, rovesciata ed appoggiata al suolo sull'estradosso (parte superiore), si presentava fortemente danneggiata, con evidenti segni di impatto sul bordo d'attacco e tracce di strisciata sul terreno sull'estradosso. La vegetazione (piantagione di cipolla) risultava falciata dove l'ala aveva ruotato nella fase di impatto. Il serbatoio risultava squarciato ed il carburante completamente fuoriuscito. Un alettone si trovava a circa 20 m dal relitto.

Foto 24 e 25: la semiala sinistra e quella destra.

La semiala destra, anch'essa rovesciata ed appoggiata al suolo sull'estradosso/bordo d'uscita, presentava danni minori rispetto a quella di sinistra. Ancora vincolata all'aereo è stata divelta e ruotata in avanti rispetto l'asse trasversale del velivolo di circa 90°.

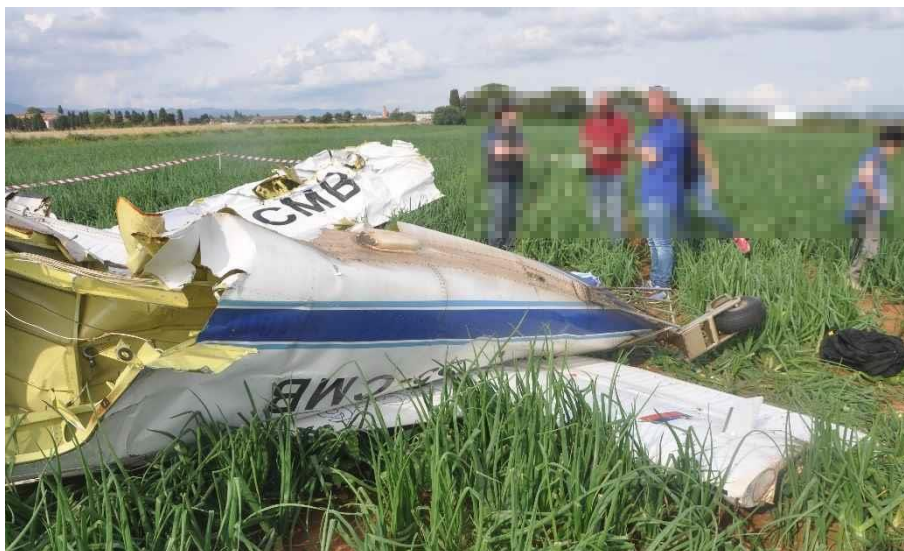
Il timone di direzione, ancora parzialmente vincolato alla struttura e completo nelle sue parti, risultava appoggiato al suolo sul lato sinistro e divelto, all'attacco dalla fusoliera, di oltre 90° a destra rispetto all'asse longitudinale del velivolo.

Foto 28: timone di direzione.

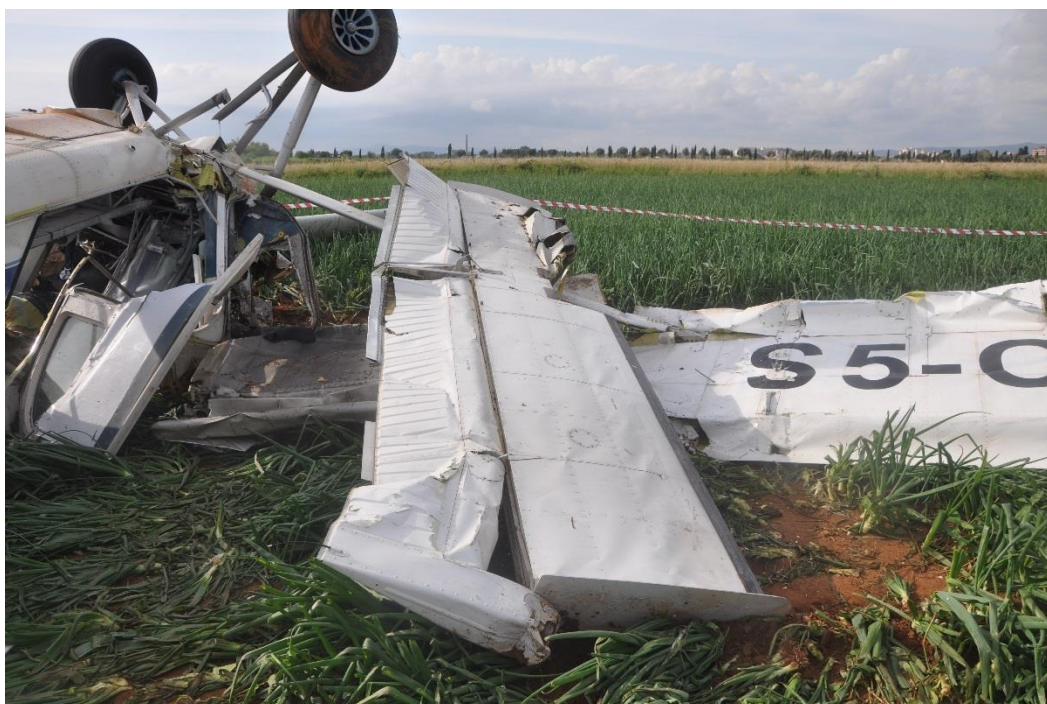
Il complessivo del piano di coda orizzontale (stabilizzatore ed equilibratore) è stato rinvenuto completamente staccato dal velivolo, poggiato sulla semiala sinistra.

Foto 29: complessivo del piano di coda orizzontale.

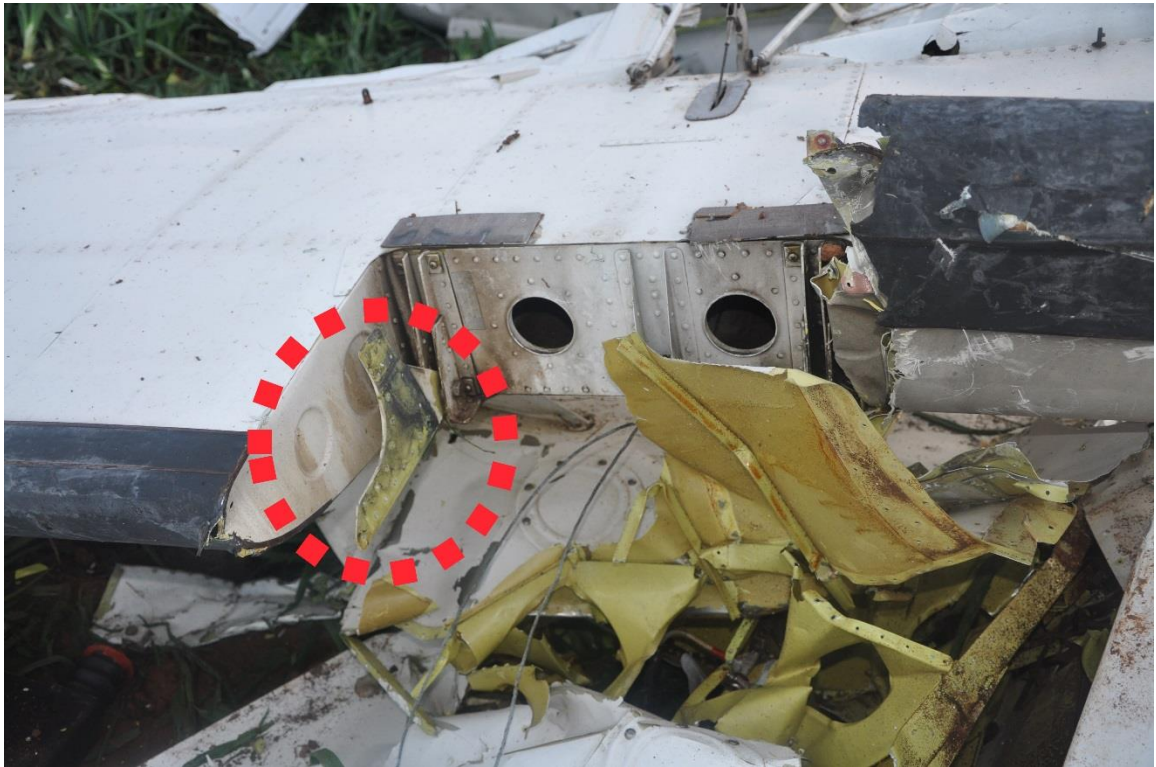
Appare che la placca destra di fissaggio dello stabilizzatore alla fusoliera è stata divelta con rottura di tutti i rivetti e del bullone.

Foto 30: piastra di fissaggio dello stabilizzatore alla fusoliera (lato destro).

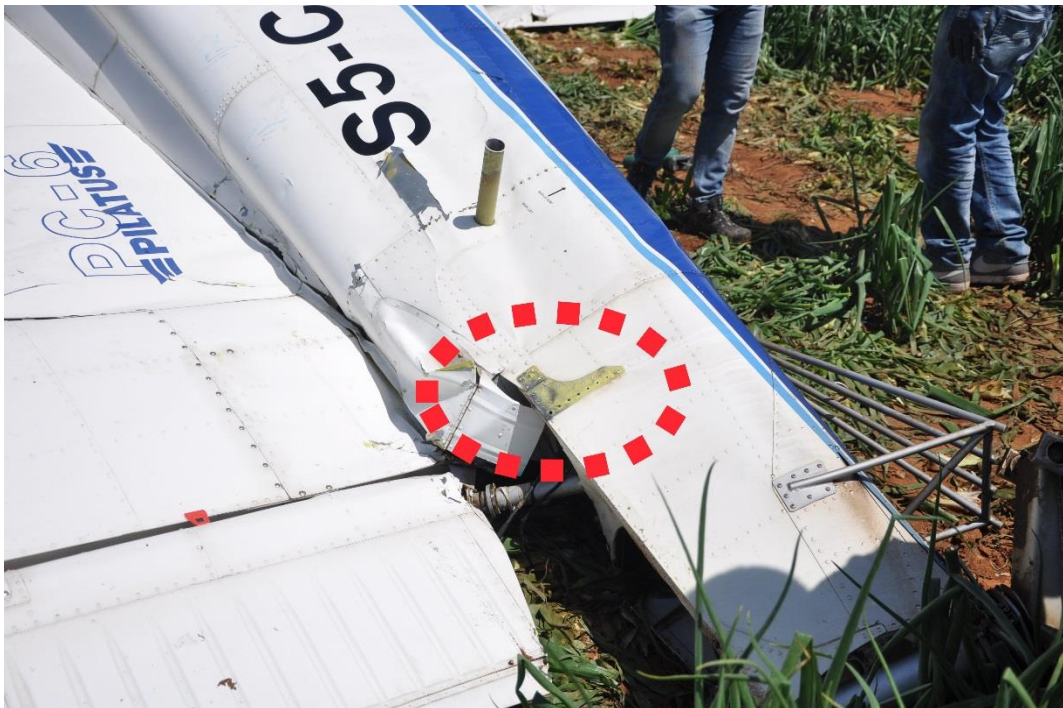
Una volta ruotata la fusoliera in fase di rimozione del velivolo, è stato possibile notare come la fusoliera, a destra, presentasse l'evidenza del punto a cui era vincolata la placca di fissaggio.

Foto 31: punto di fissaggio della piastra di vincolo dello stabilizzatore alla fusoliera, lato destro.

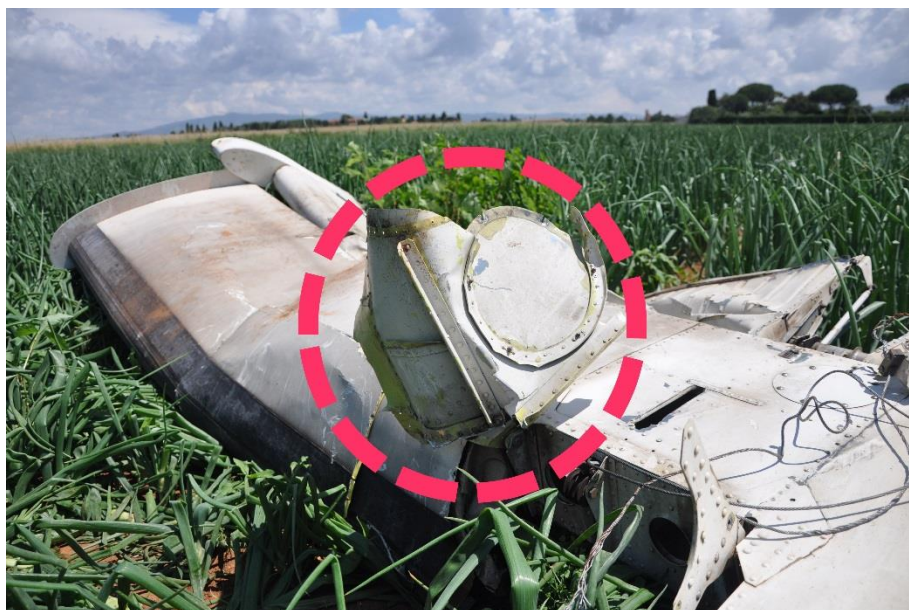
La placca sinistra di fissaggio dello stabilizzatore alla fusoliera, sebbene deformata, risultava ancora vincolata ad un brandello di fusoliera. Il completo distacco dall'aeroplano è avvenuto, verosimilmente, all'impatto al suolo, con la rottura dei cavi del comando dell'equilibratore e con la lacerazione e separazione del lembo dal resto della fusoliera, che risultava ancora rivettata alla placca.

Foto 32: punto di attacco dello stabilizzatore, lato sinistro, con lembo di fusoliera.

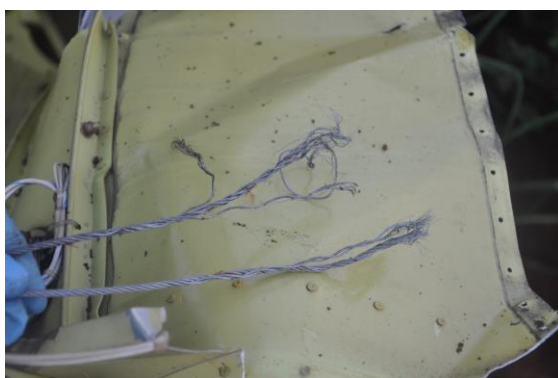
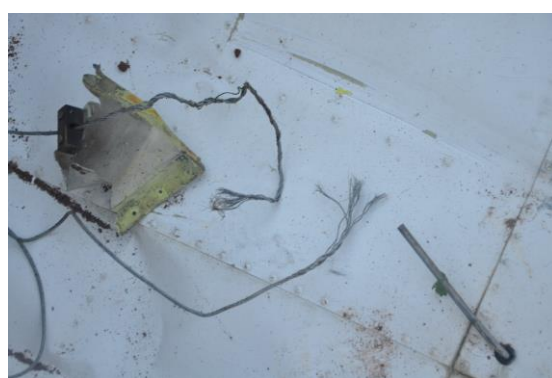
Foto 33 (a sinistra): cavi di comando dell'equilibratore (porzione dalla barra di comando presente all'interno della fusoliera). Foto 34 (a destra): cavi di comando dell'equilibratore (porzione rimasta vincolata al piano di coda).

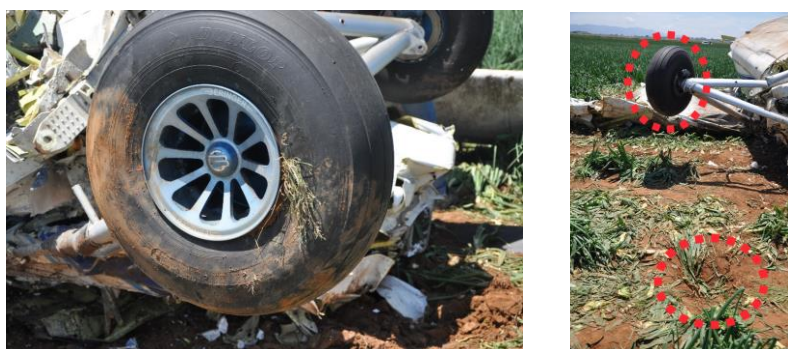
Lo pneumatico sinistro presentava segni di impatto con il terreno; vi era evidenza, nella immediata vicinanza del relitto, del punto di impatto dello pneumatico in questione.

Foto 36 e 37: pneumatico sinistro e relativo punto di impatto (foto a destra).

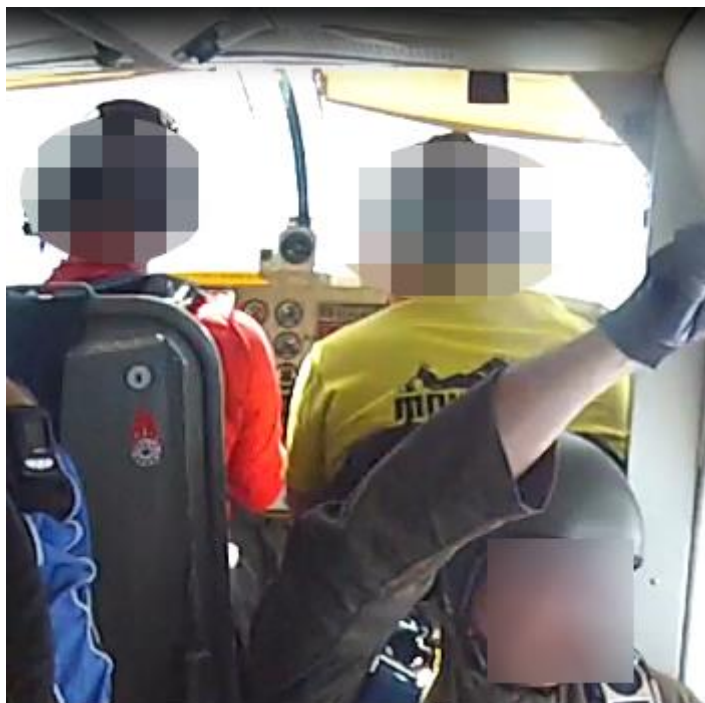
Dei due piloti, il solo pilota seduto a sinistra indossava il paracadute. Non vi erano altri paracadute a bordo, oltre a quello testé citato.

Foto 38: vista posteriore dei piloti. Il pilota seduto a destra non indossa il paracadute.

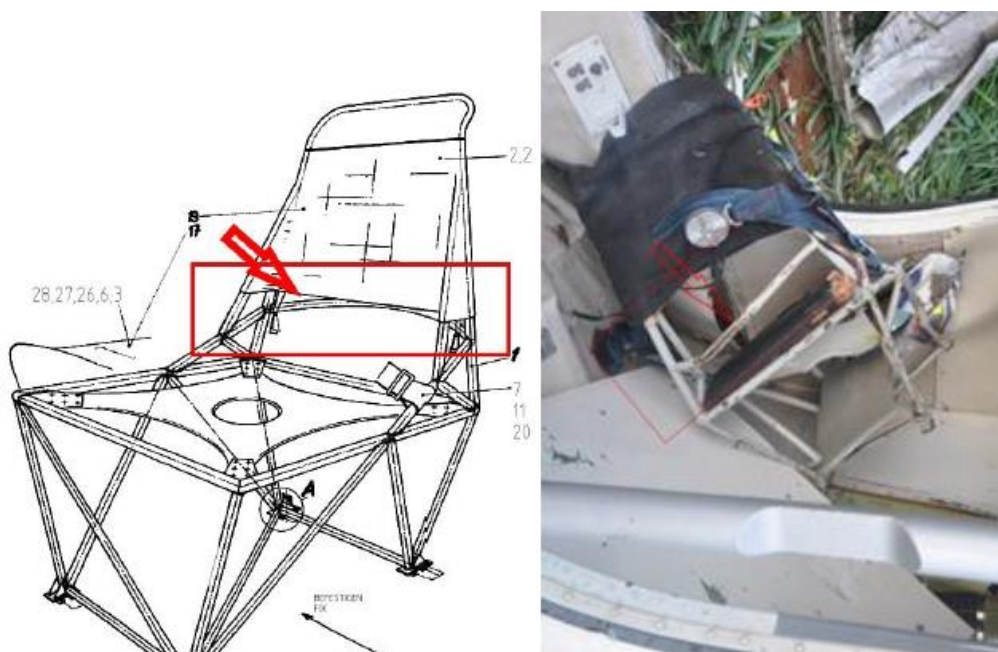
(spinotto) del paracadute ausiliario del paracadutista che siede sul pavimento, poggiando la schiena al seggiolino. Tale interferenza è sufficiente a provocare l'apertura della pattina di protezione dello spinotto di chiusura del paracadute di emergenza e la fuoriuscita dello spinotto dall'asola di corda, che mantiene in chiusura i lembi del contenitore del paracadute ausiliario. La posizione della traversina metallica del seggiolino è risultata coincidente con la posizione dello spinotto di chiusura dell'ausiliario assunto dal materiale da lancio indossato dal paracadutista.

Figura 6 e foto 44: particolare della traversina metallica che ha interferito con il paracadute.

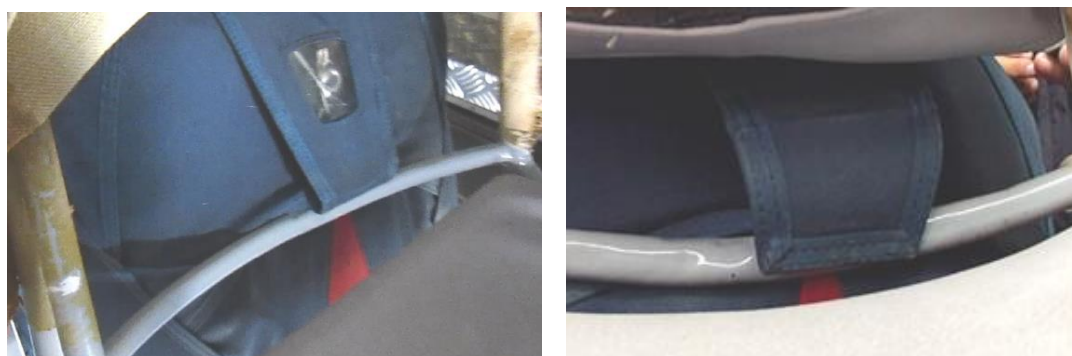
Foto 45 e 46: apertura della copertura di protezione del sistema di chiusura a seguito della interferenza con la traversina metallica.

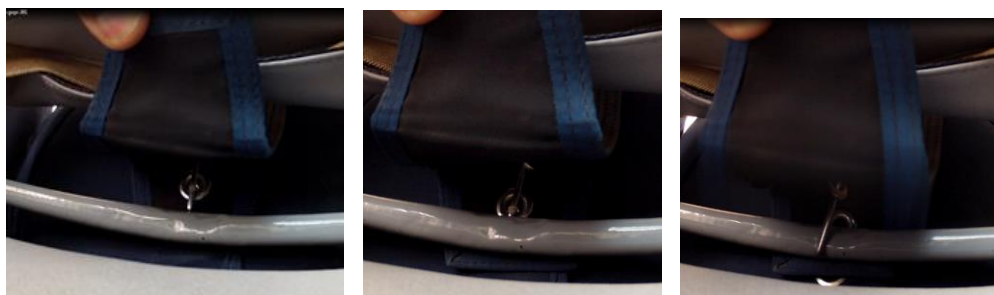
Foto 47, 48 e 49: fuoriuscita dello spinotto di chiusura a seguito della interferenza con la traversina metallica.

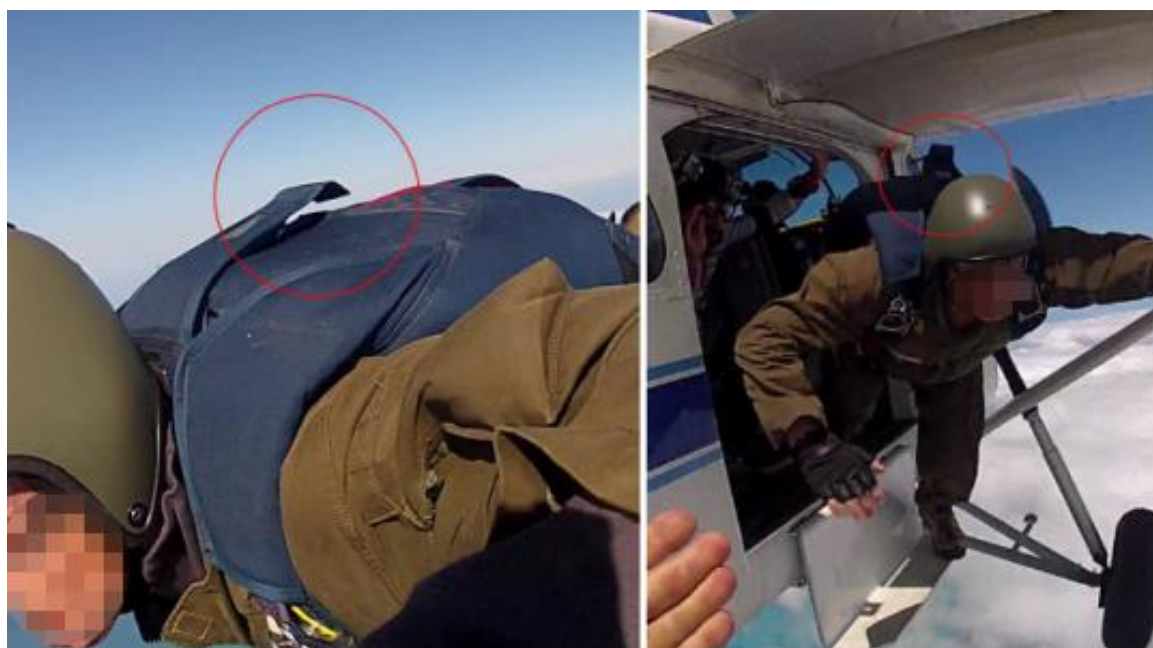
Le prove di ripiegamento effettuate durante i predetti accertamenti e con la medesima lunghezza del *loop* (rispondente, peraltro, alle specifiche tecniche del costruttore dell'imbragatura/sacca contenitore United Parachute Technologies) hanno confermato la sussistenza del problema.

Foto 50 e 51: mancata tenuta della chiusura della pattina di protezione (lanci precedenti).

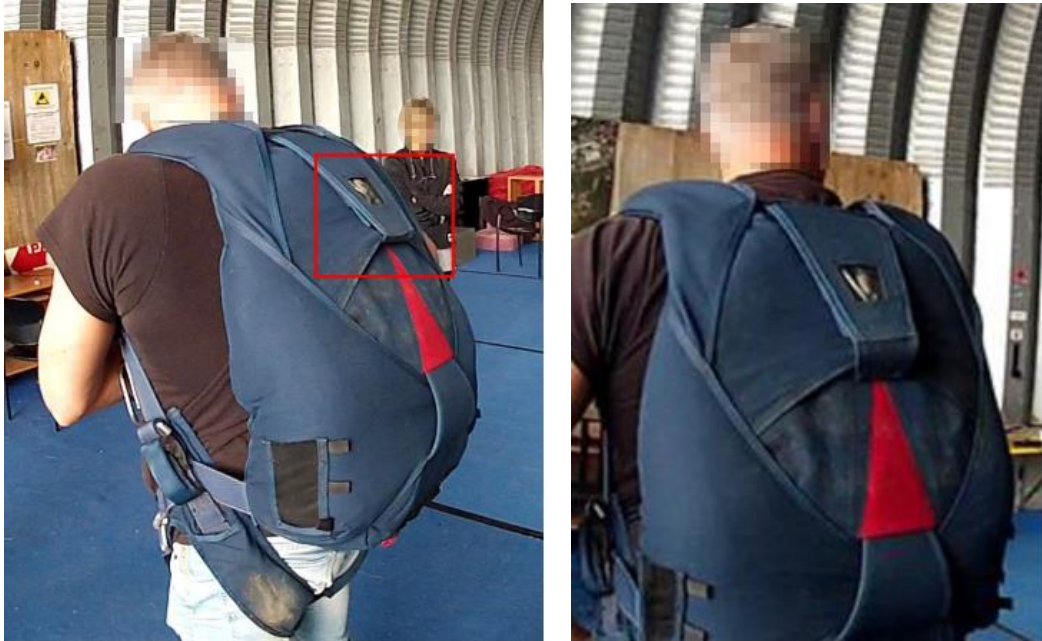
Foto 52 e 53: mancata tenuta della chiusura della pattina di protezione dopo il ripiegamento successivo all'incidente.

Il ripiegamento del paracadute ausiliario è stato effettuato da un centro autorizzato, nel rispetto delle specifiche tecniche. L'asola di chiusura del contenitore (*loop*) è stata rinvenuta integra. La lunghezza dell'asola è della dimensione prevista dal costruttore dell'imbragatura. Tale parametro permette che il paracadute ausiliario, all'atto del ripiegamento e della chiusura del contenitore, venga stivato con la giusta pressione, ed assicura la corretta forza nella trazione dello spinotto per provocarne l'apertura. Il paracadute non ha evidenziato difettosità. Tuttavia, anche attraverso l'analisi dei video di lanci precedentemente effettuati dal medesimo paracadutista con la medesima attrezzatura, è stata notata la tendenza del *flap* inferiore di chiusura della pattina di protezione del sistema di apertura (spinotto e *skyhook*) del paracadute ausiliario a fuoriuscire dalla posizione prevista, determinando il mancato fissaggio della pattina posta a protezione del sistema, che rimane pertanto libera di sollevarsi.
