RELAZIONE D'INCHIESTA

INCIDENTE
occorso all'aeromobile
ATR 72-212A (ATR 72-500)
marche di identificazione YR-ATS,
aeroporto di Roma Fiumicino,
2 febbraio 2013

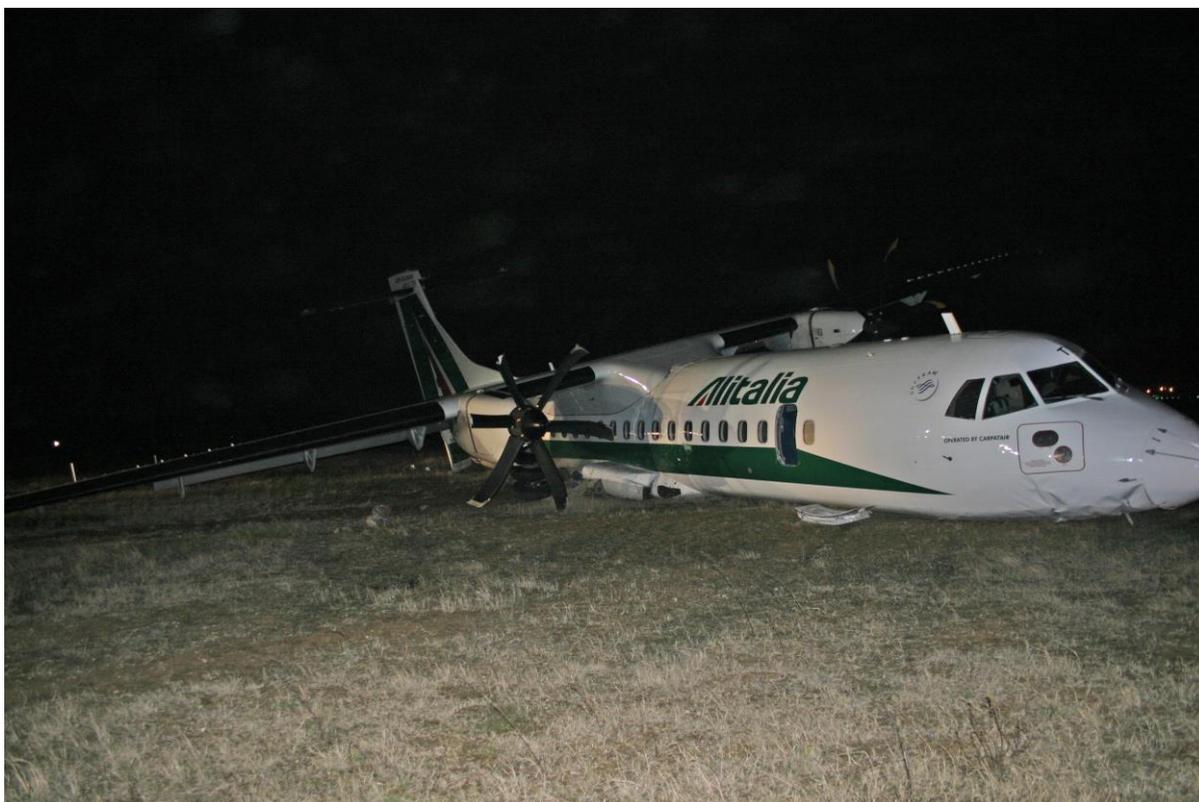
Foto 1: l'ATR 72 marche YR-ATS dopo l'incidente.

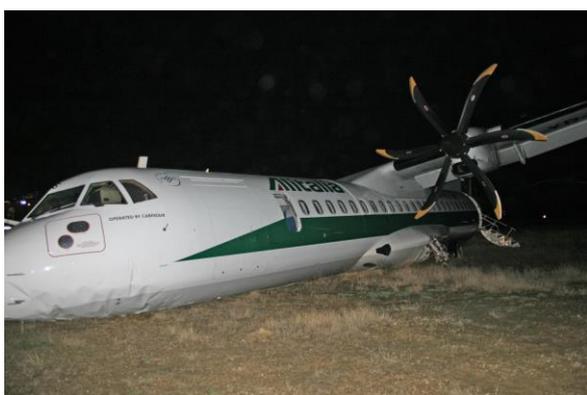
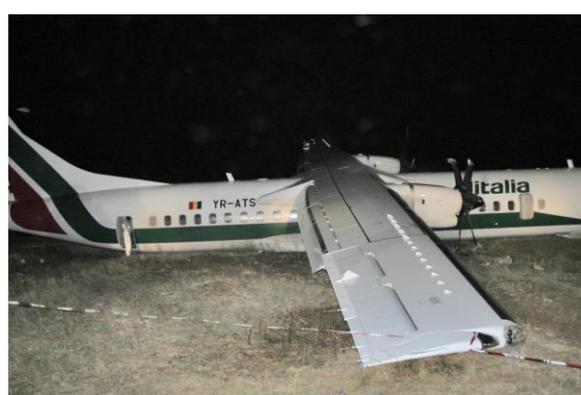
Foto 2 e 3: l'ATR 72 marche YR-ATS dopo l'incidente.

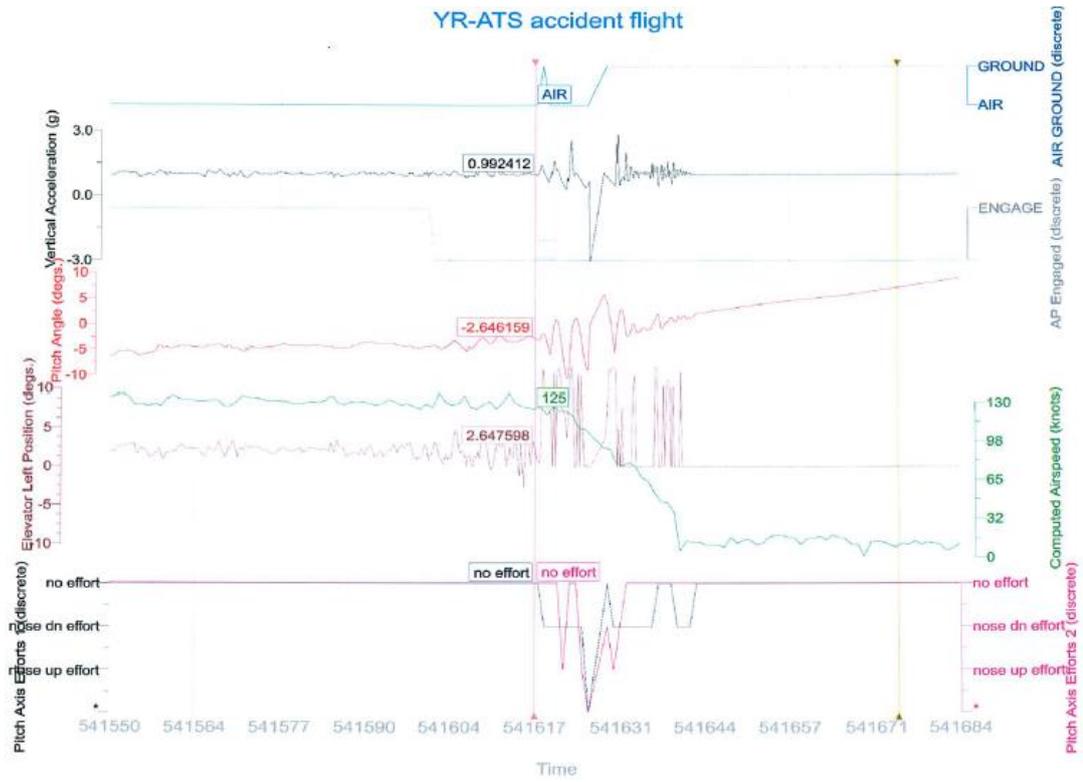
Dall'analisi dei parametri dopo il primo contatto con la pista (figura 11) e successivo primo rimbalzo (figura 12) si evince, sul *pitch axis effort*, l'opposta applicazione di *input* sui comandi da parte dei due piloti: il PF (comandante) mantiene un *input* a “picchiare” (*pitch axis effort 1*), mentre il PNF (copilota) – agendo anch'egli sui comandi – imprime un *input* a “cabrare” (*pitch axis effort 2*).

La predetta situazione potrebbe aver causato l'attivazione del PUM, un dispositivo che, rilevando forze opposte sui rispettivi comandi di volo, sblocca di fatto la loro interconnessione al fine di evitare la compromissione della controllabilità dell'aeromobile in caso di eventuale bloccaggio di una sola *control column*.

Figura 11: parametri FDR al primo contatto con la pista.

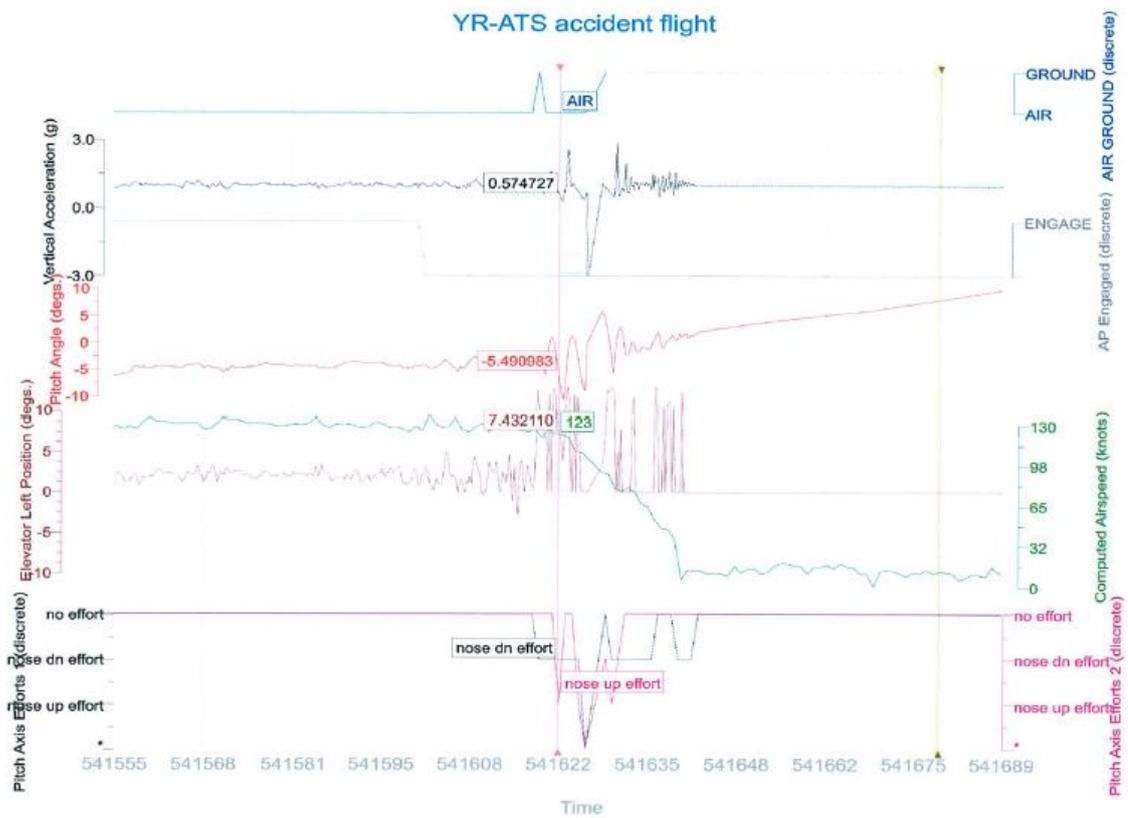
Figura 12: parametri FDR dopo il primo contatto con la pista.

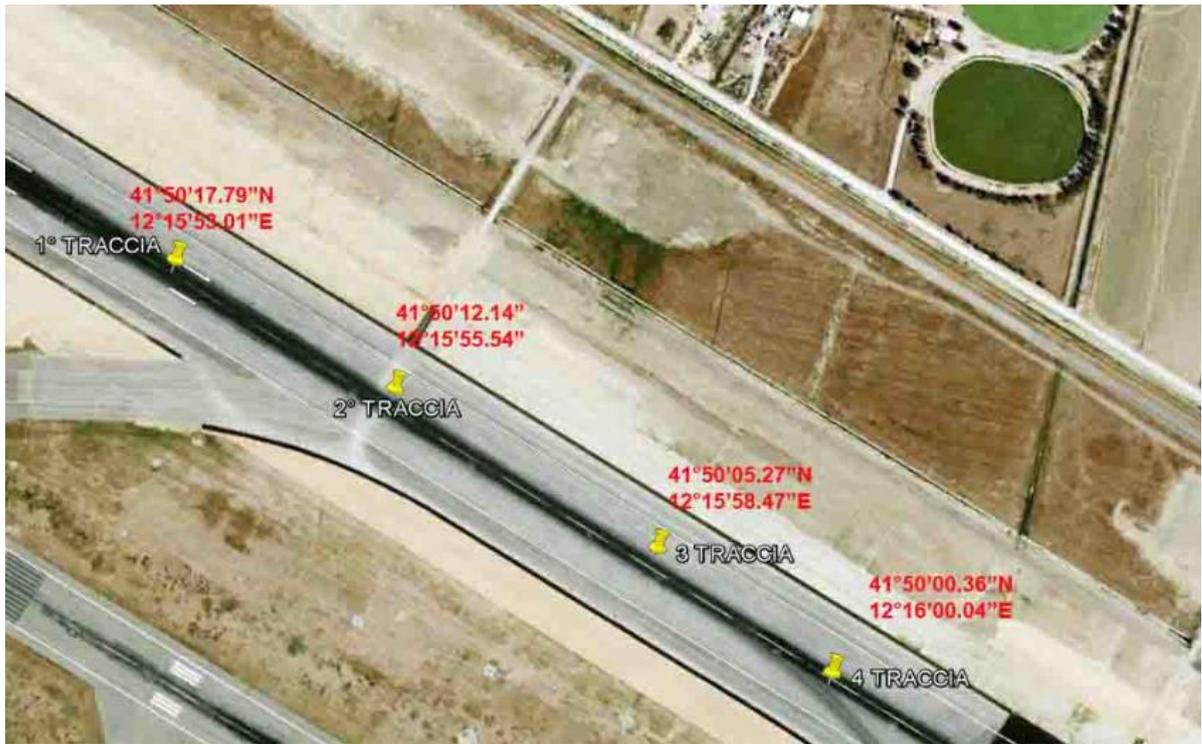
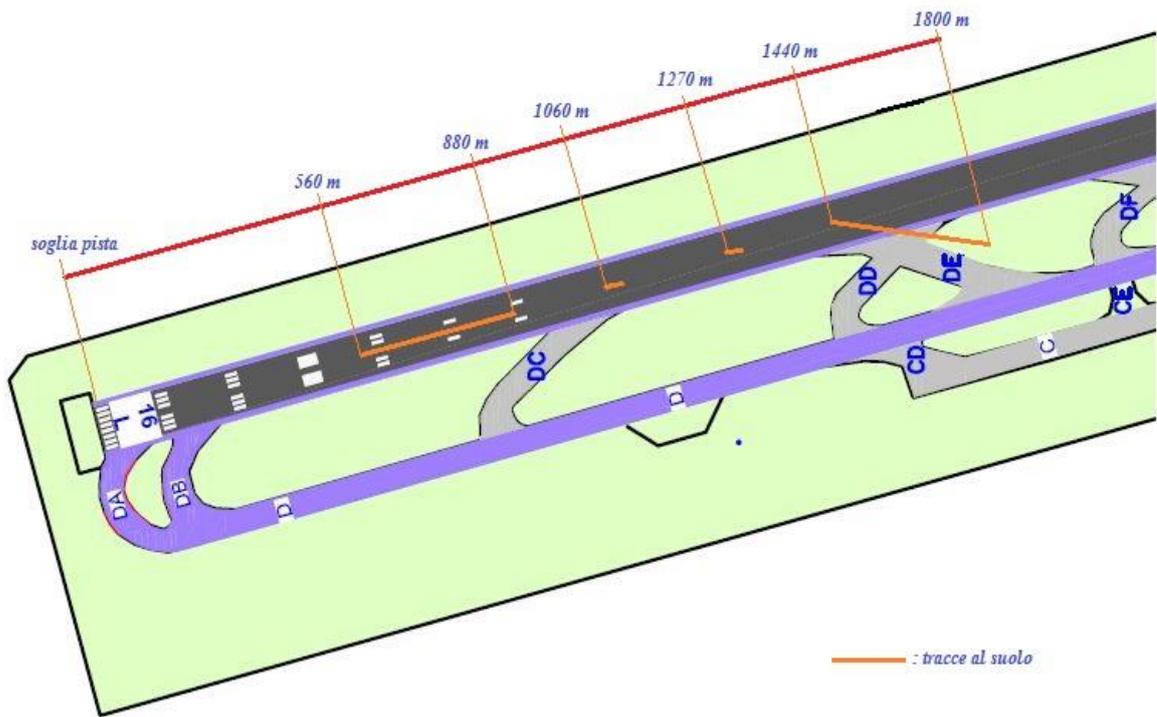
I primi segni di contatto di gomme si rilevano ad una distanza di circa 560 m dalla soglia pista, seguiti da altri evidenti segni di contatto pesante del carrello anteriore e relativi portelli dopo altri 320 m.

I successivi segni di contatto sono posizionati dopo, indicativamente, altri 180 m, dopo 210 m e dopo 170 m; a questo punto le evidenze al suolo mostrano il contatto del ventre della fusoliera sino all'uscita fuori pista per 400 m circa. Non si è verificata dispersione di rottami.

Figura 13: tracce dei contatti e relative coordinate sulla pista.

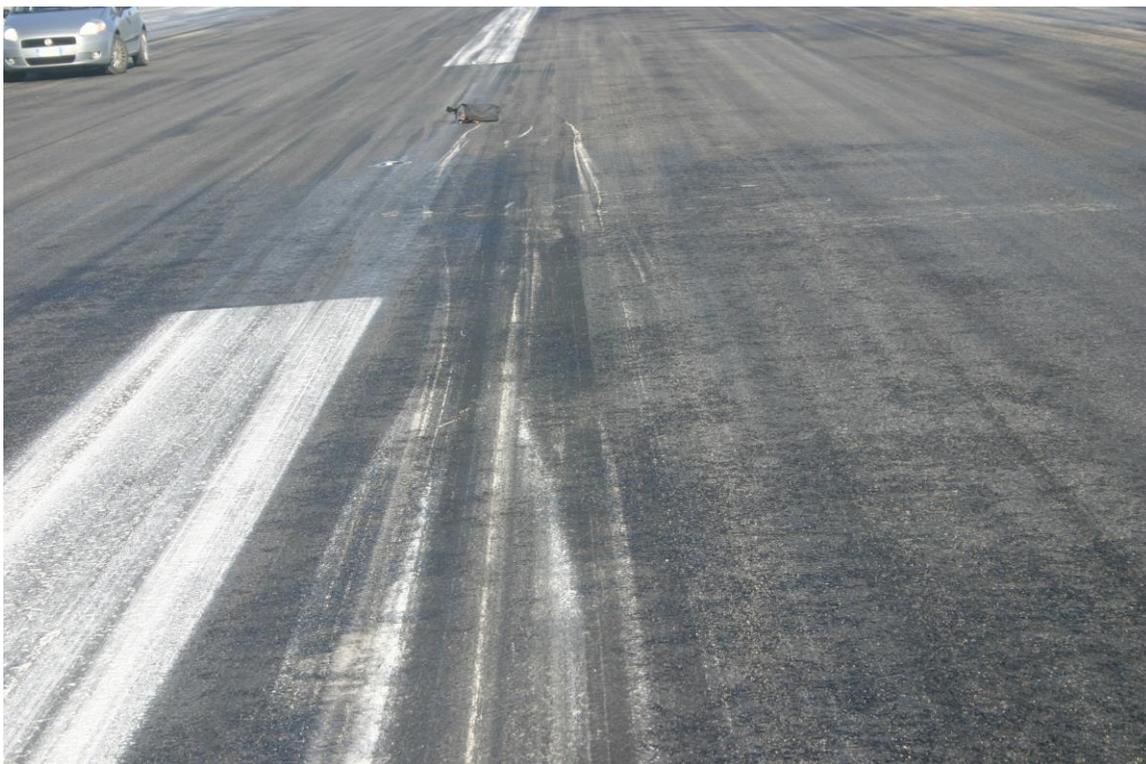
Foto 5: tracce sulla pista lasciate dal carrello anteriore.

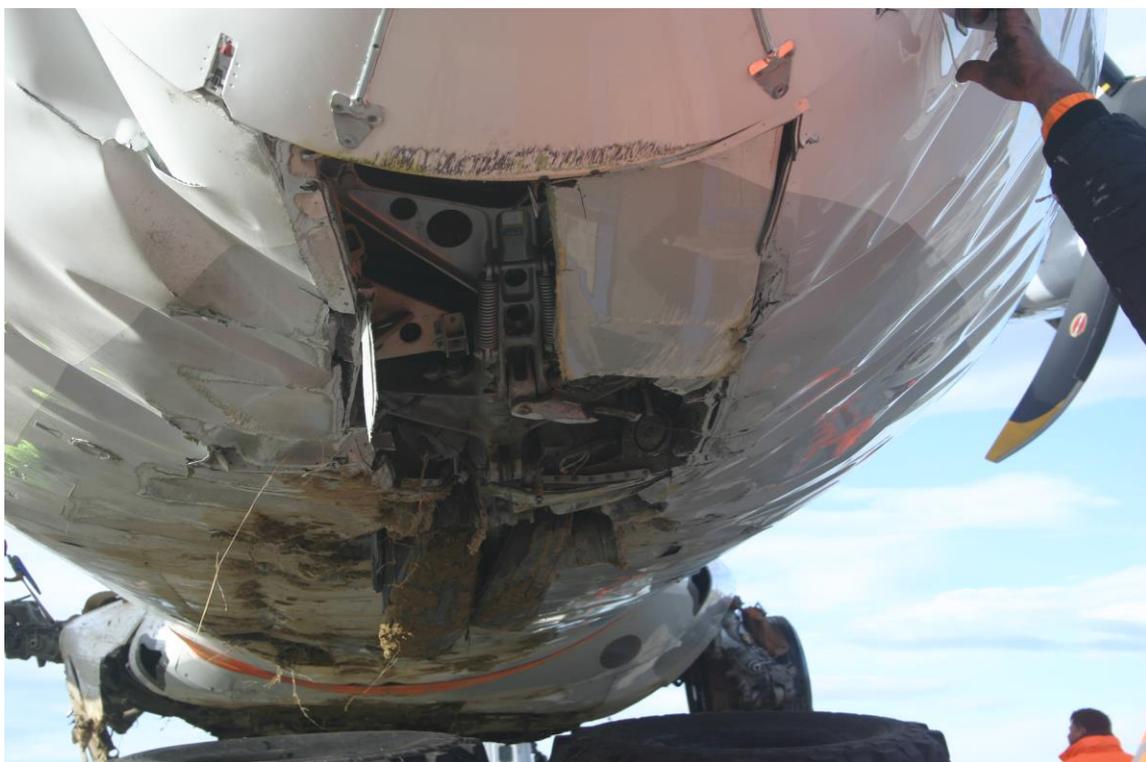
Foto 6: danni riportati dall'aeromobile.

La fusoliera appariva adagiata al suolo con il carrello anteriore represso ed il principale represso parzialmente e notevolmente danneggiato. La stessa fusoliera si presentava, tuttavia, sostanzialmente integra ed accessibile.

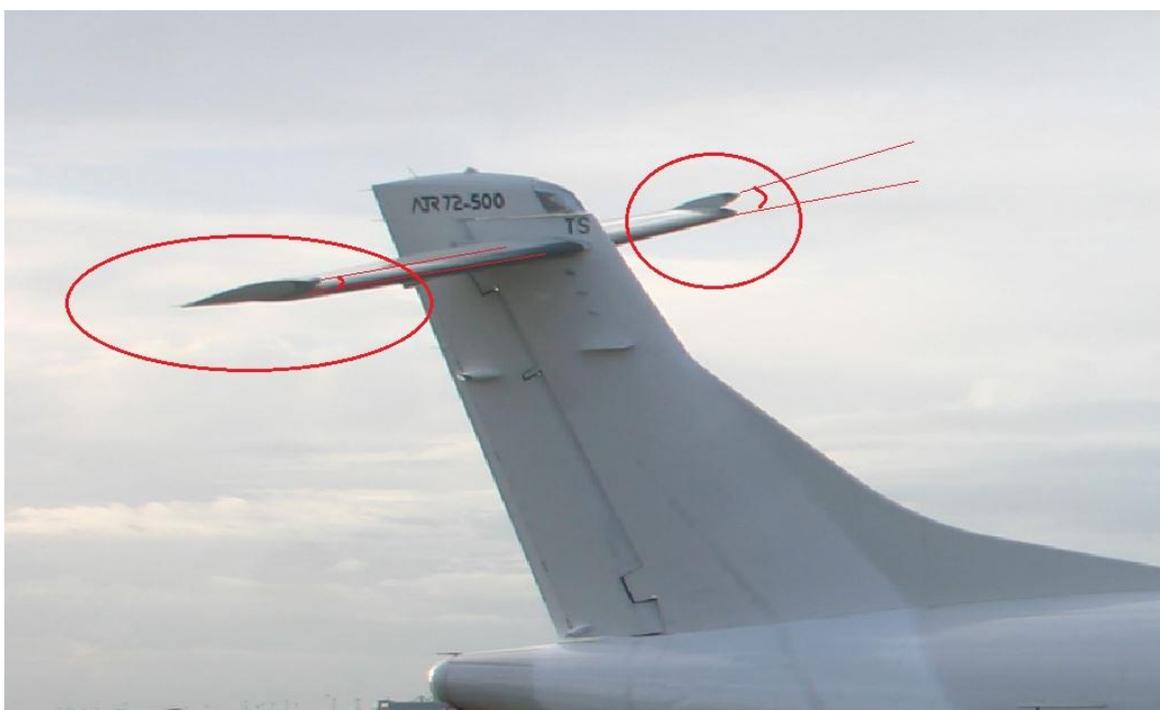
Gli impennaggi e le semiali con relative superfici mobili erano sostanzialmente intatti, fatta eccezione per l'estremità della semiala destra che aveva toccato il suolo e risultava danneggiata. In particolare, gli impennaggi apparivano non "coordinati", ovvero con angoli di attacco diversi rispetto alla parte fissa (foto 7).

Foto 7: impennaggi di coda.

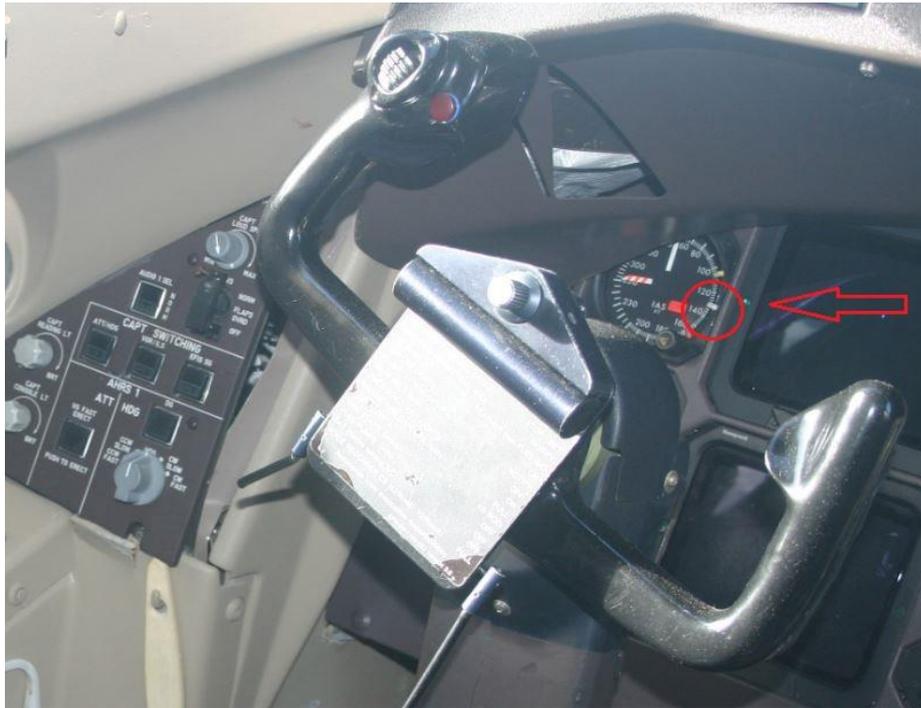
La cabina di pilotaggio risultava in buone condizioni ed accessibile; sugli anemometri presenti nel pannello strumenti (lato comandante e lato copilota) il *bug speed* della VAPP era posizionato su 130 KIAS.

Foto 8: *bug speed* della VAPP lato comandante.

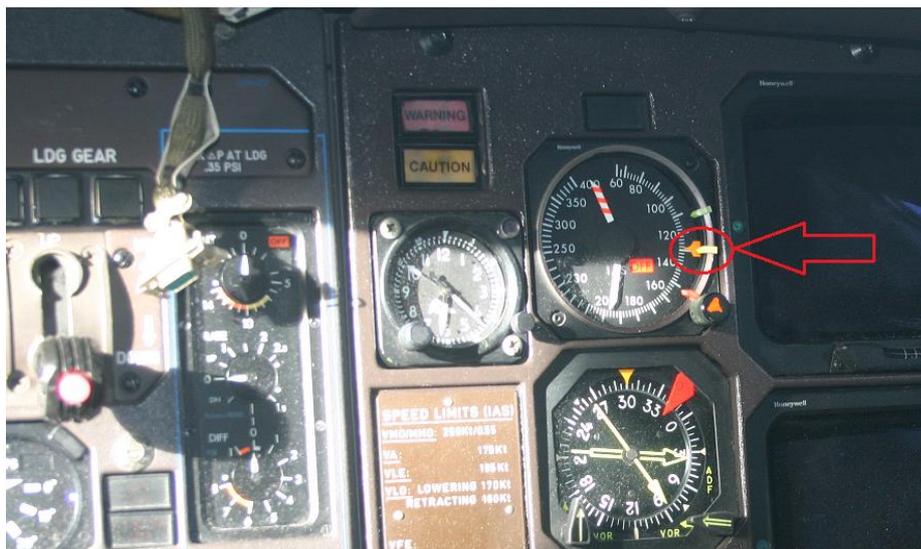
Foto 9: *bug speed* della VAPP lato copilota.

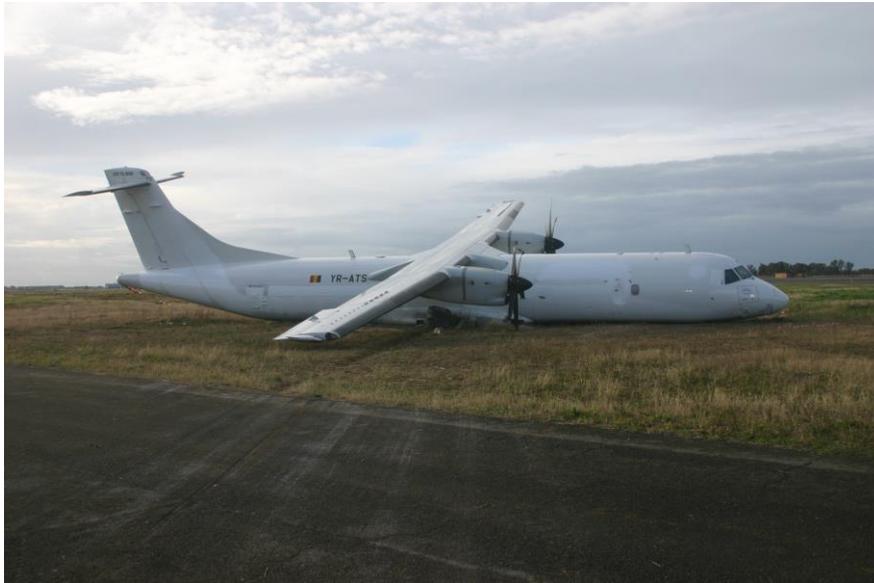
Nella prima mattinata del giorno 3 febbraio, il personale ANSV, tornato sul luogo dell'incidente per un ulteriore sopralluogo operativo, prendeva atto che, successivamente al

proprio primo sopralluogo, era stata rimossa dall'aeromobile la livrea del vettore italiano per il quale era stato operato il volo, lasciando in evidenza solo le marche di identificazione del velivolo con la bandiera di nazionalità.

Foto 10: il relitto dell'aeromobile ripreso il giorno successivo a quello dell'incidente con livrea rimossa.

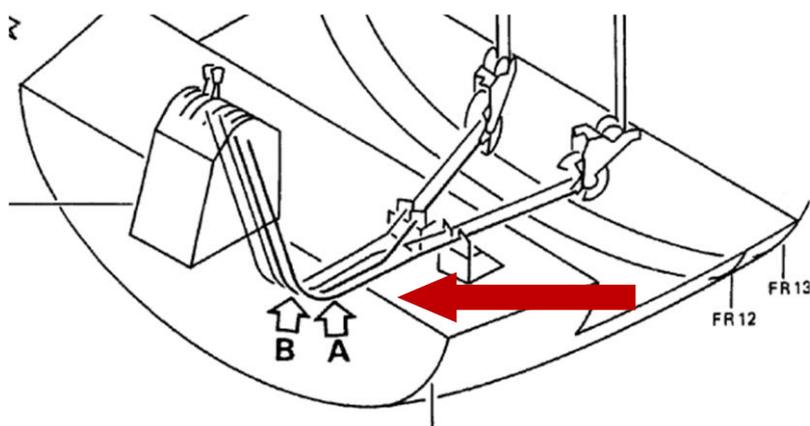
Durante il secondo contatto con la pista i motori si spegnevano, come si evince dai dati scaricati dal FDR, che indicano un repentino decremento dei giri dell'elica (NP) e della temperatura dei gas di scarico (ITT). In sede di approfondimenti congiunti, presente anche il costruttore dell'aeromobile, si è rilevato che lo spegnimento è dipeso dal danneggiamento dei rinvii meccanici delle leve di comando dei motori (in particolare delle CLA) prodotto dal collassamento sulle stesse del carrello anteriore. Questa circostanza rendeva le suddette leve di comando inservibili, con appunto conseguente arresto dei motori.

Figura 14: schema dei rinvii delle leve di comando dei motori ed indicazione del punto di rottura.

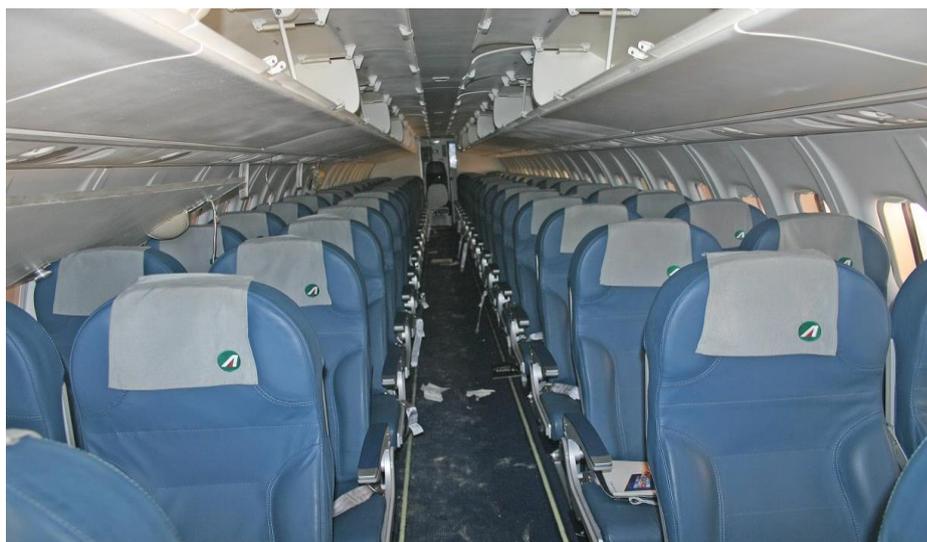
Foto 11: condizioni della cabina passeggeri rilevate in sede di sopralluogo operativo.
