AGENZIA NAZIONALE PER LA SICUREZZA DEL VOLO

RELAZIONE D'INCHIESTA

**INCIDENTE OCCORSO ALL'AEROMOBILE
341 GC, marche I-PJCG
Località Courmayer,
8 marzo 2002**

N. A/12/03

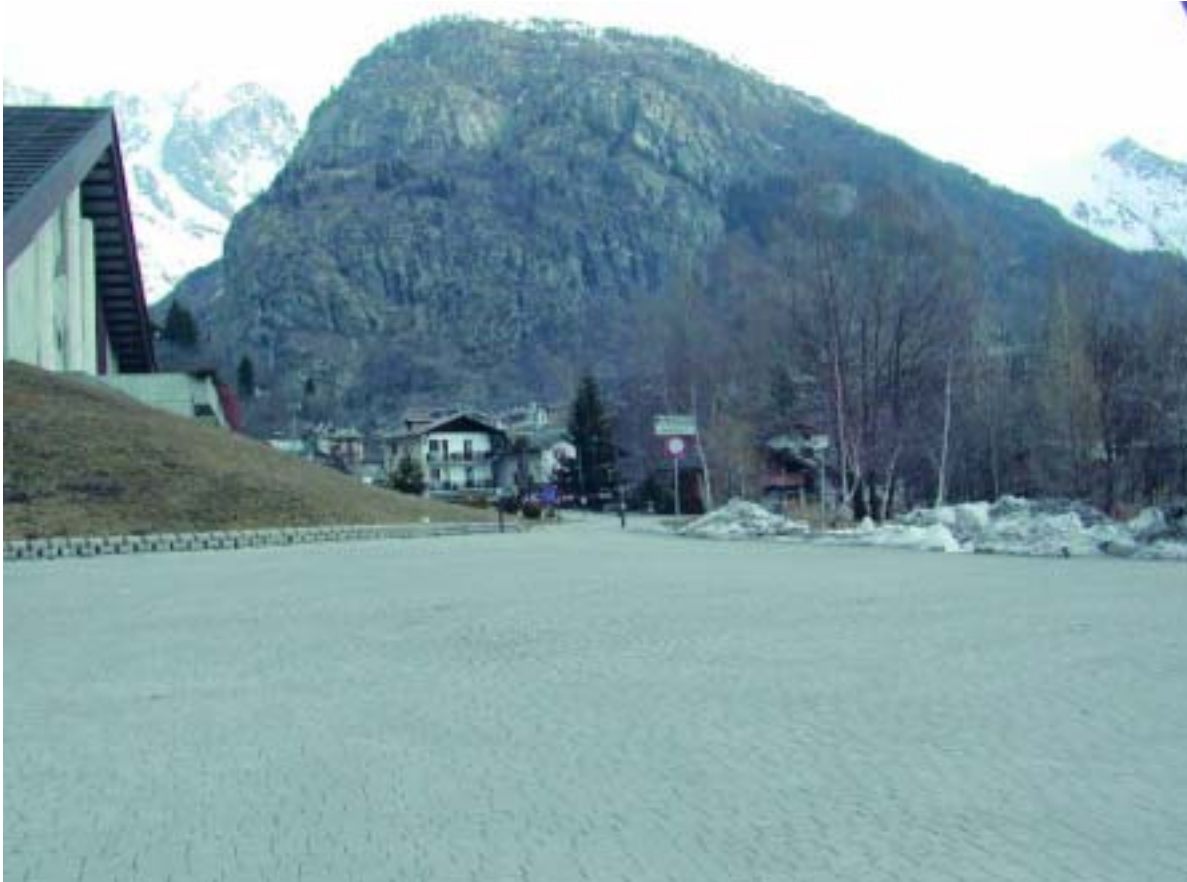
Foto 1

Piazzale antistante il Palazzetto dello Sport di Courmayeur ove è avvenuto l'atterraggio.

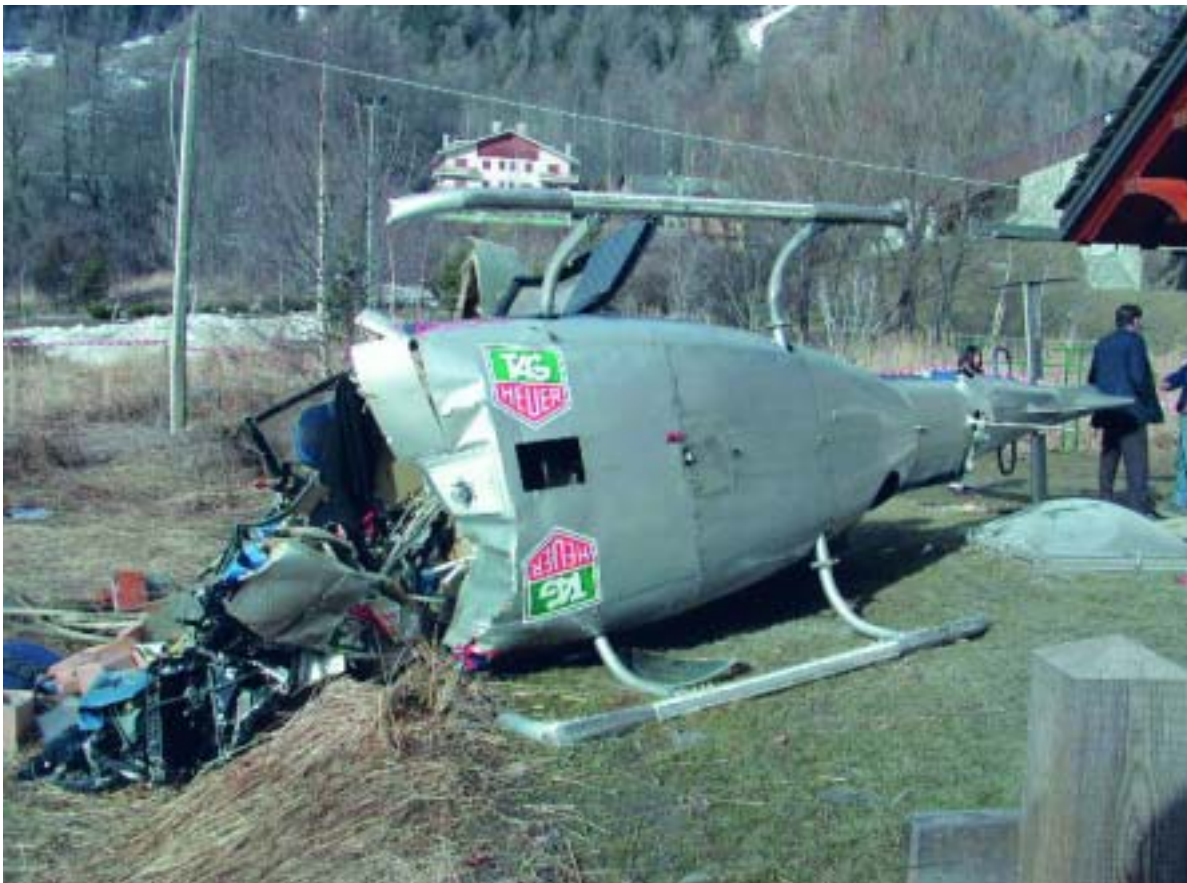
Foto 2

Il relitto nel giardino annesso all'abitazione privata.

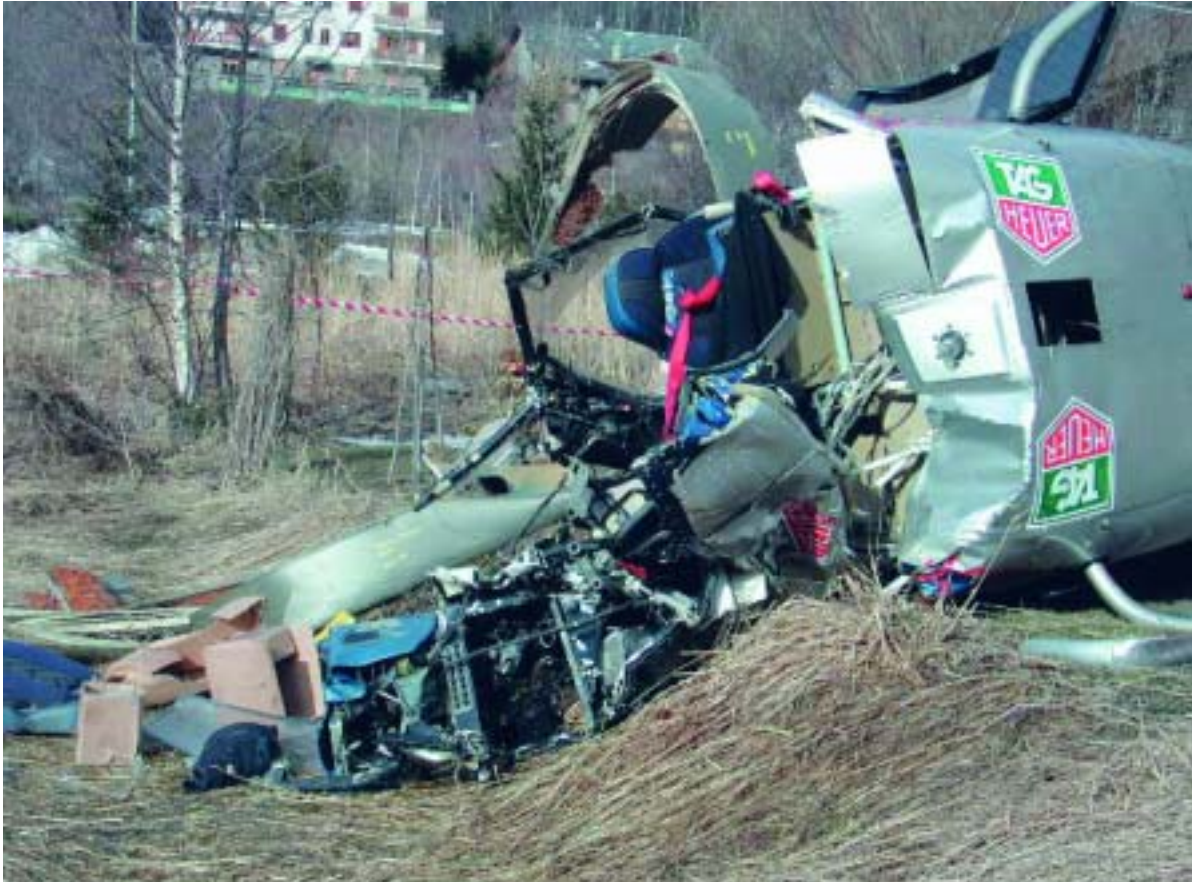
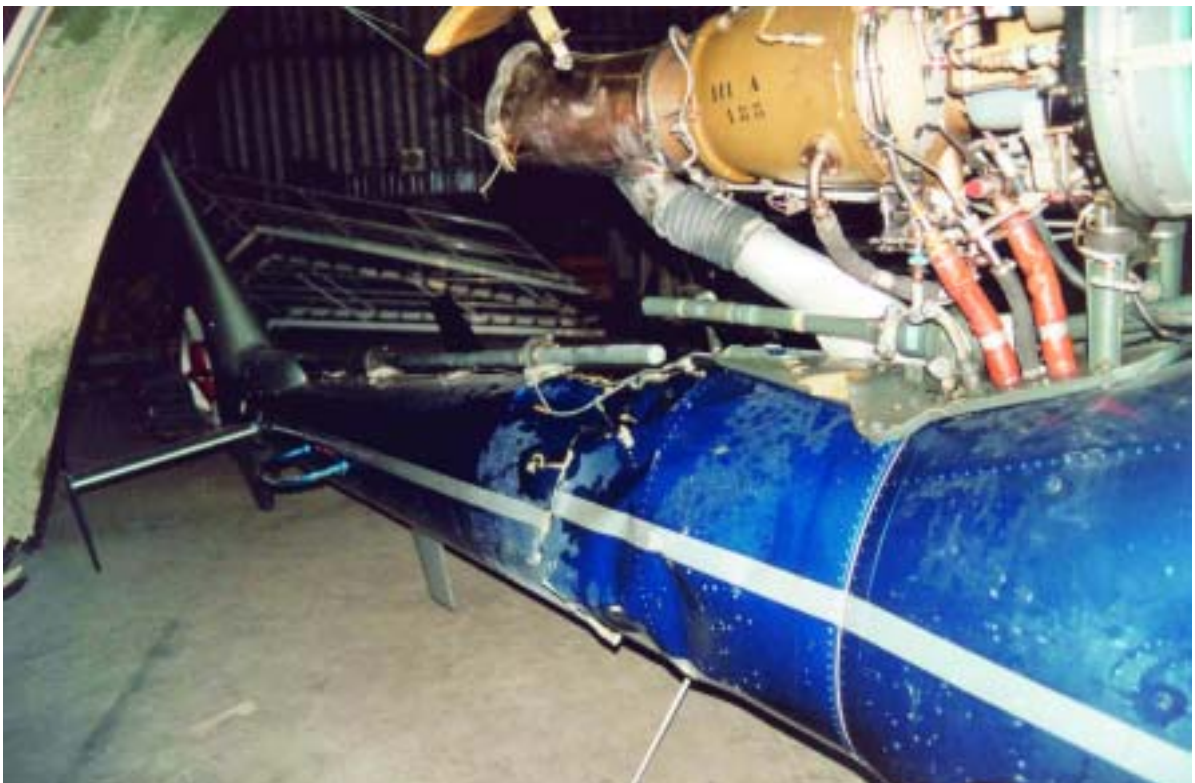
Foto 4

Lo stato del relitto è compatibile con un urto dell'elicottero sul terreno caratterizzato da una leggera componente rotatoria sul suo asse verticale in senso antiorario (vista dall'alto); vedasi la rottura della trave di coda, associata ovviamente ad una componente verticale in discesa e ad una traslazione laterale verso destra (vedi posizione ribaltata di 90° sull'asse longitudinale).

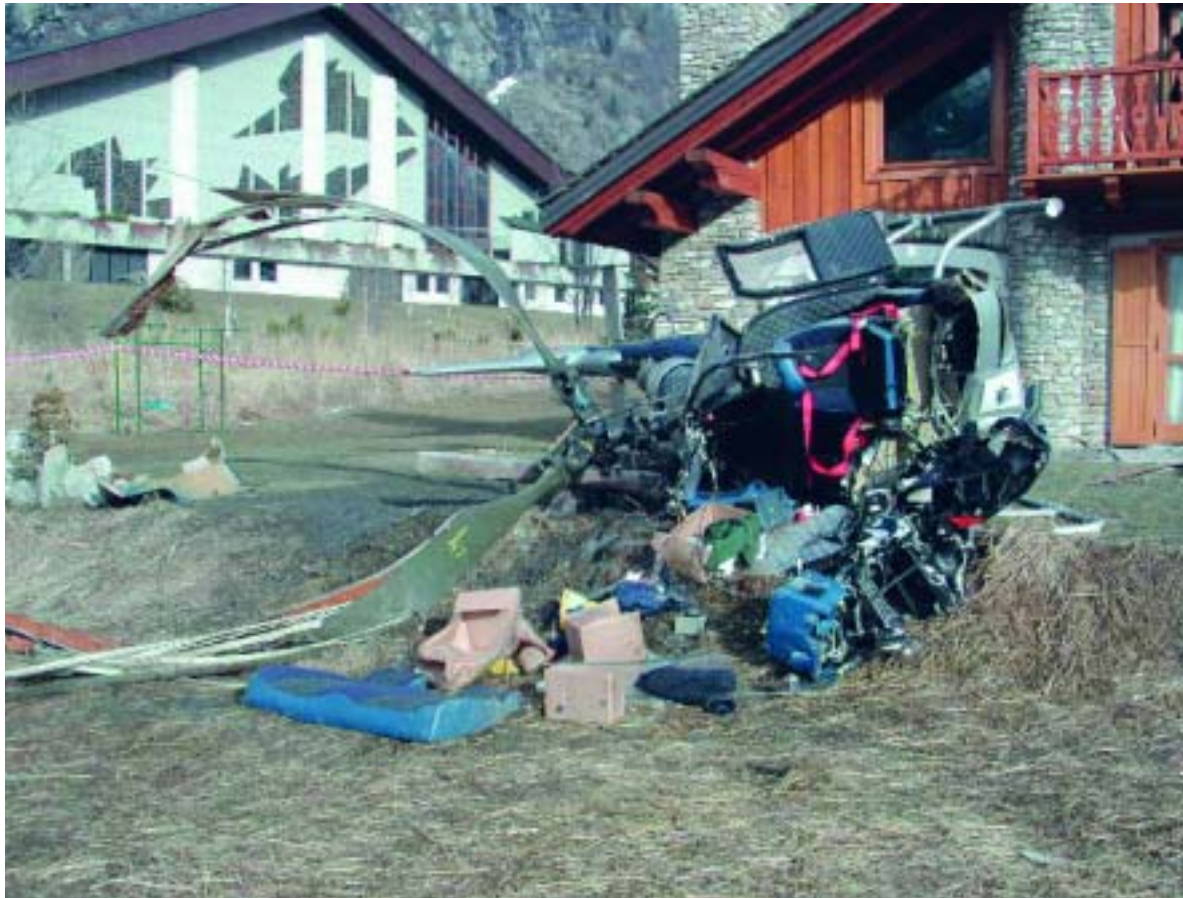
Insieme del relitto pesantemente deformato e danneggiato (a prescindere dalle resezioni operate dai soccorritori per il recupero del ferito). Il dettaglio antero-laterale destro rende plausibile l'ipotesi che l'urto della cellula con il terreno sia avvenuto con assetto picchiato e leggermente inclinato sulla destra; questo elemento, associato allo stato delle pale e del mozzo, consente di ipotizzare che la pala rossa* abbia urtato il terreno un istante dopo l'impatto della cellula. L'assorbimento dell'energia cinetica ha tranciato di netto la pala, ma ha evitato che le altre pale compissero più rotazioni, con il rischio che le stesse potessero interferire con la cellula (in caso di libertà di rotazione le pale squilibrate possono agire come "affettatrice").

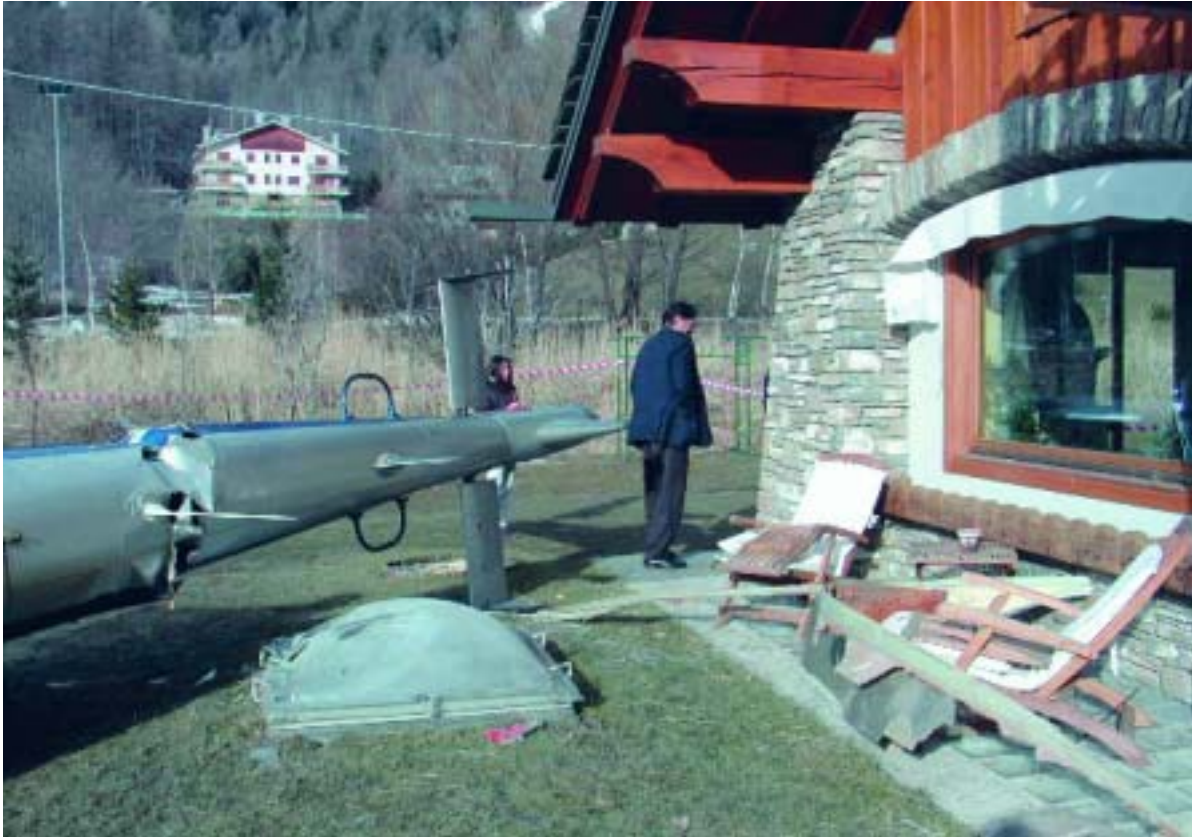
Foto 6

Trave di coda e casa privata.

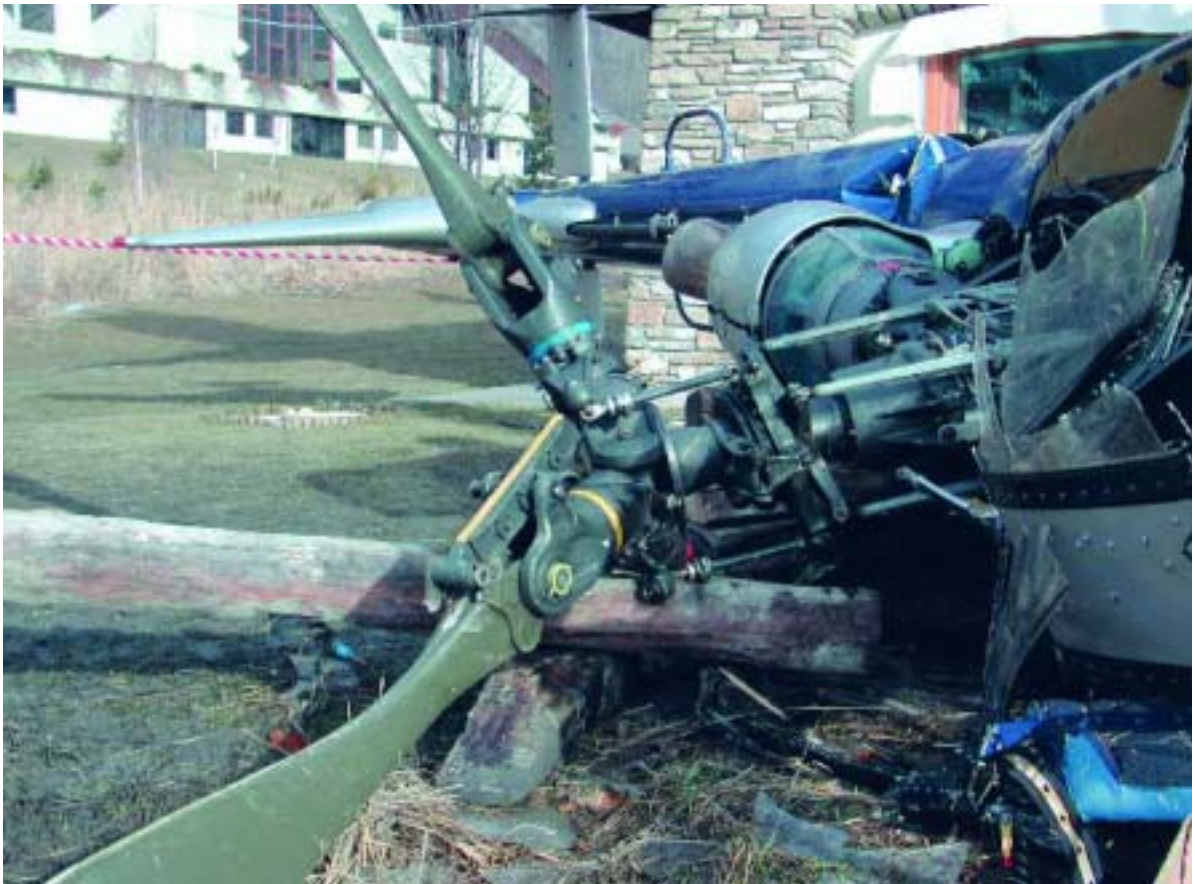
Foto 7

Il rilievo sul gruppo mozzo rotore principale-pale consente di stabilire la sequenza di urto delle pale con il terreno: pala rossa, pala gialla e pala blu in sequenza.

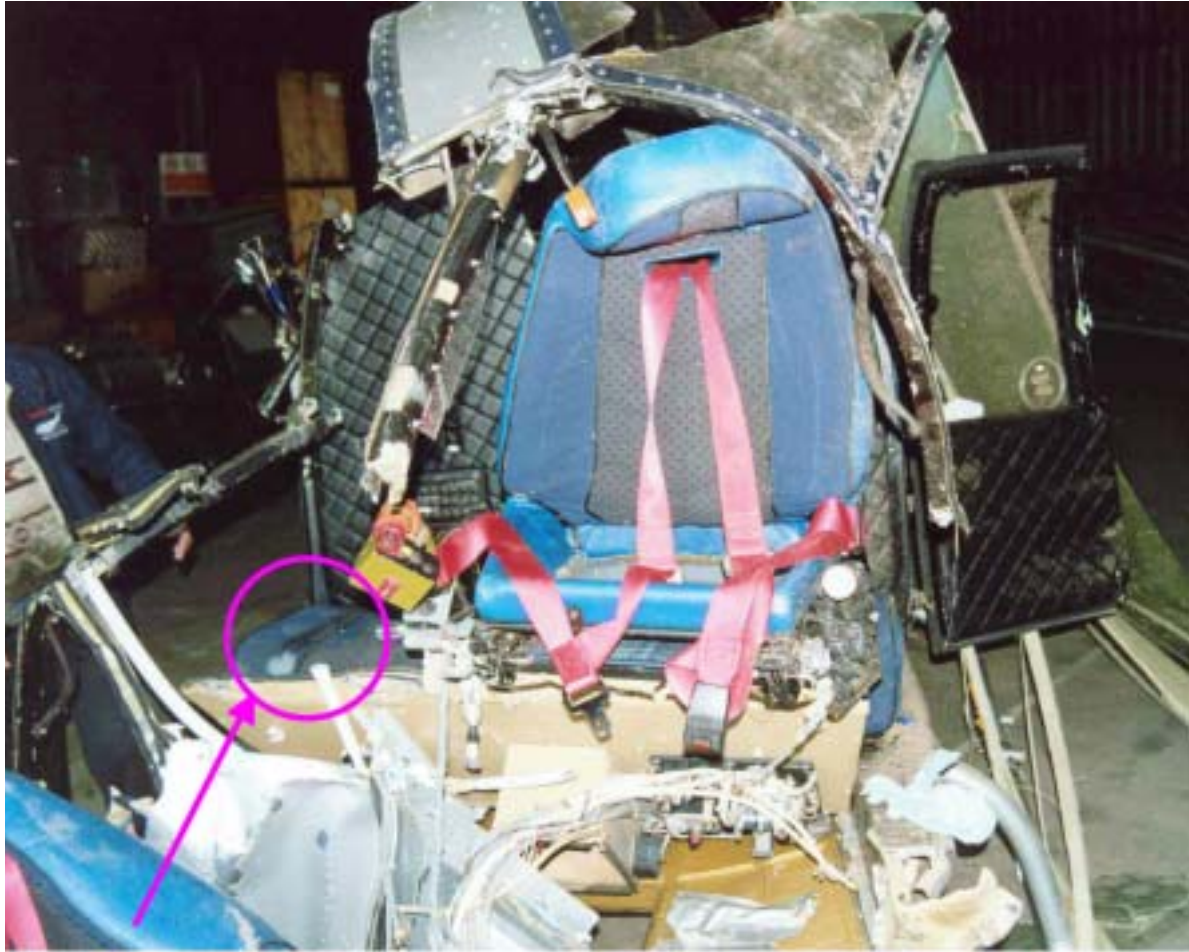
Comando del ciclico

I comandi del passo collettivo (comando di potenza) sono posizionati alla sinistra del pilota (maniglia complessa di colore giallastro) e del copilota (maniglia di colore bianco) strettamente adiacenti ai sedili. L'unico comando del passo ciclico (comando di rollio e cabrata) posto davanti al sedile pilota appare presente e deformato.

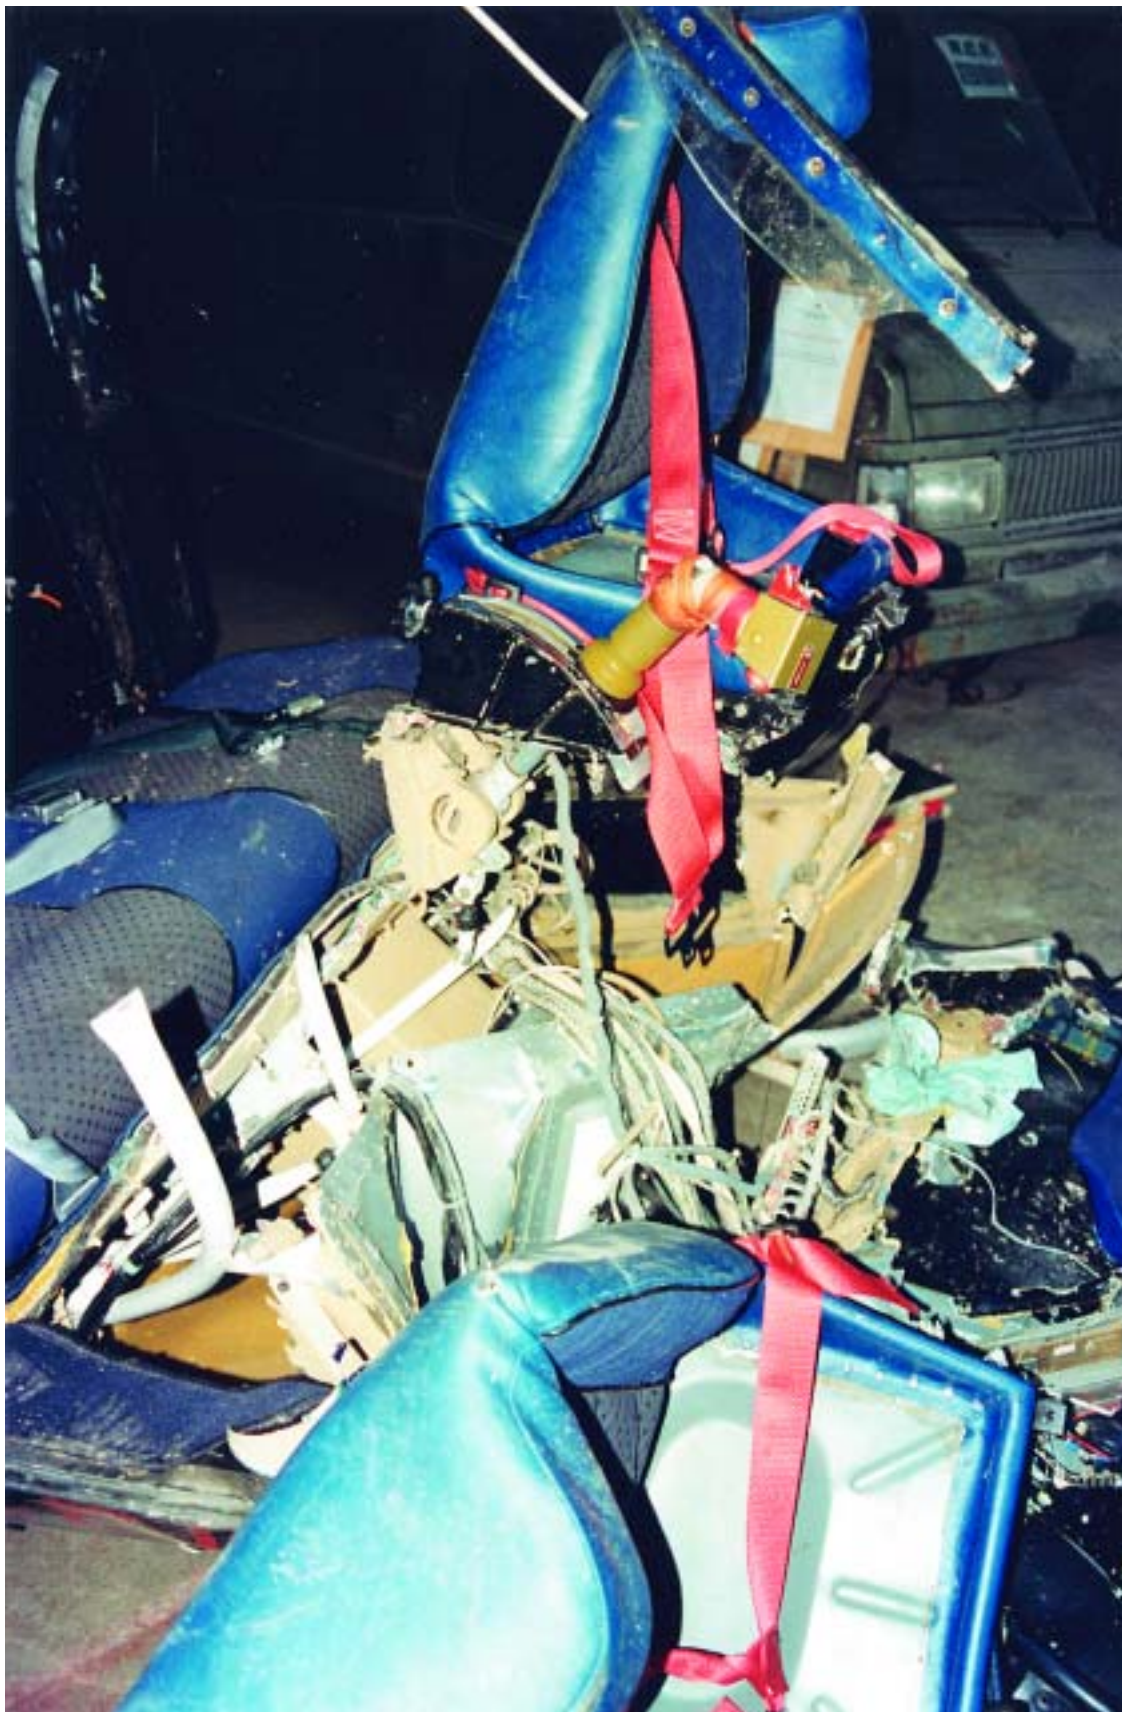
Il dettaglio evidenzia il comando del passo collettivo del pilota rotto nella parte mediana in teflon; la posizione appare pressoché a fondo corsa verso il basso (passo minimo) ed è stato rilevato “frizionato” all’incirca in posizione mediana tra massimo e minimo. La frizione si ottiene con la rotazione del colpetto a contatto con la guida.

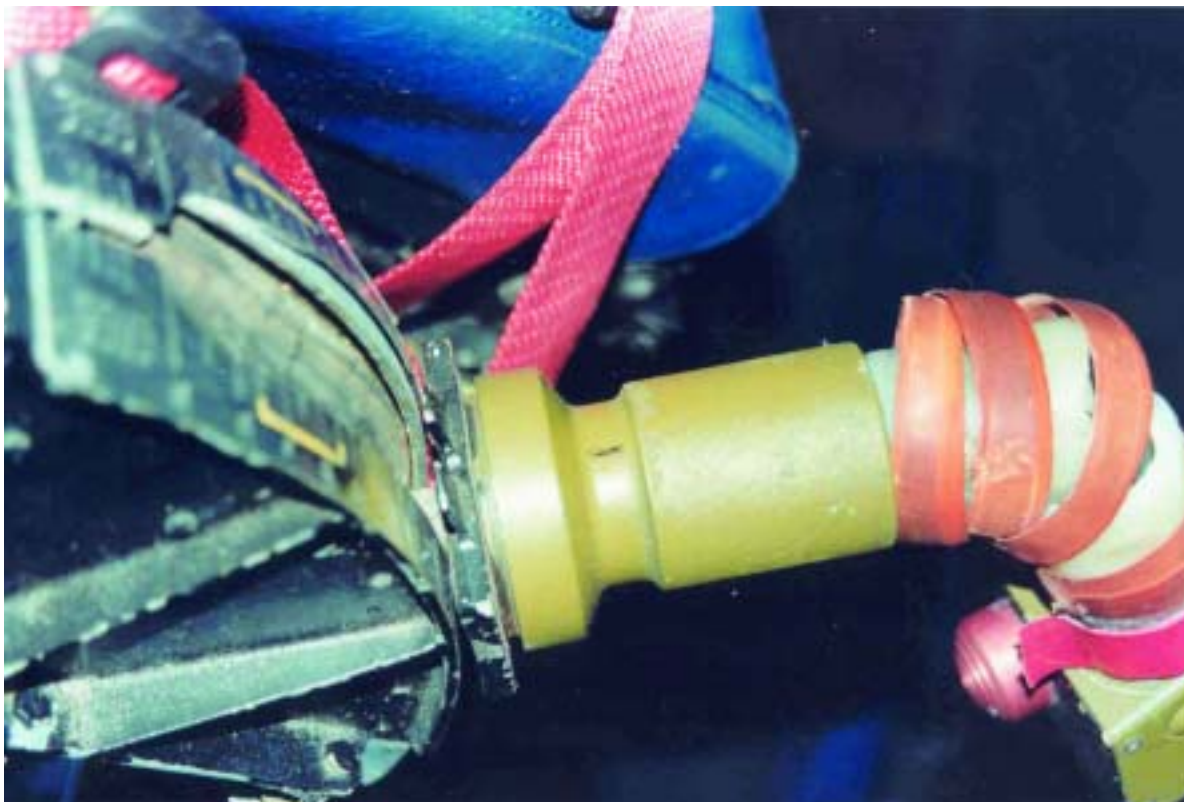
Foto 11

Il dettaglio del comando passo collettivo pilota evidenzia, per completezza informativa, la tacca di riferimento per la verifica dello stato di frizionamento rilevato.

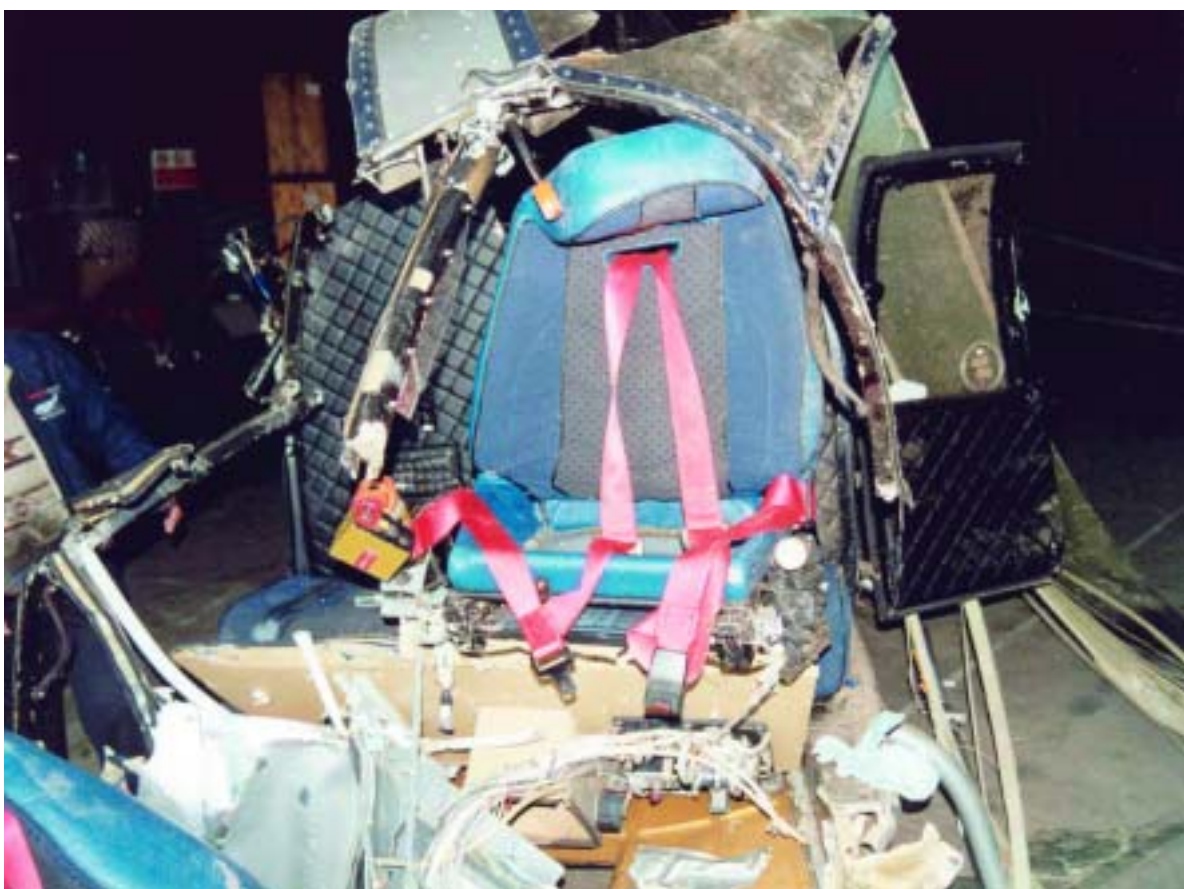
Foto 12

Dettaglio del posto anteriore occupato dal passeggero rimasto infortunato.
