RELAZIONE D'INCHIESTA

**INCIDENTE OCCORSO ALL'AEROMOBILE
GROB G 102 ASTIR CS 77, marche I-IVBH
Località Aeroporto Belluno
18 aprile 2003**

N. A/15/03

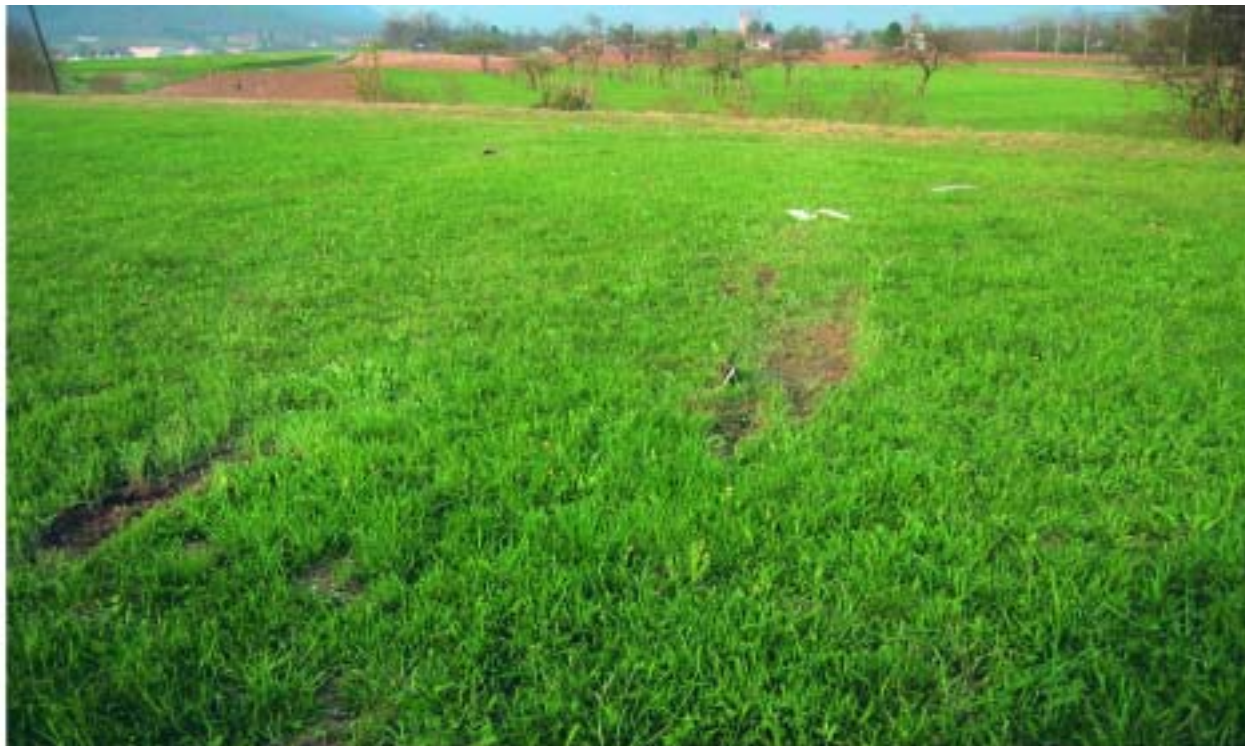
Foto 1

Dalle tracce al suolo si evince che l'aeromobile ha impattato il terreno con il carrello esteso e le ali livellate, con la prua orientata a circa 100°. Dopo il primo impatto, l'aliante ha proseguito la sua corsa sul terreno erboso fino ad urtare violentemente con entrambe le semiali la vegetazione presente lungo un terrapieno distante circa 30 metri dal punto di primo impatto. Nell'urto con la vegetazione la semiala destra si è spezzata a circa due metri dall'estremità, mentre la semiala sinistra ha riportato danni sul bordo d'attacco a circa un metro dalla radice. La cellula presenta numerose rotture e deformazioni tutte univocamente riconducibili all'impatto con il terreno.

Punto di impatto iniziale; sullo sfondo a sinistra si intravede l'aeroporto di Belluno.

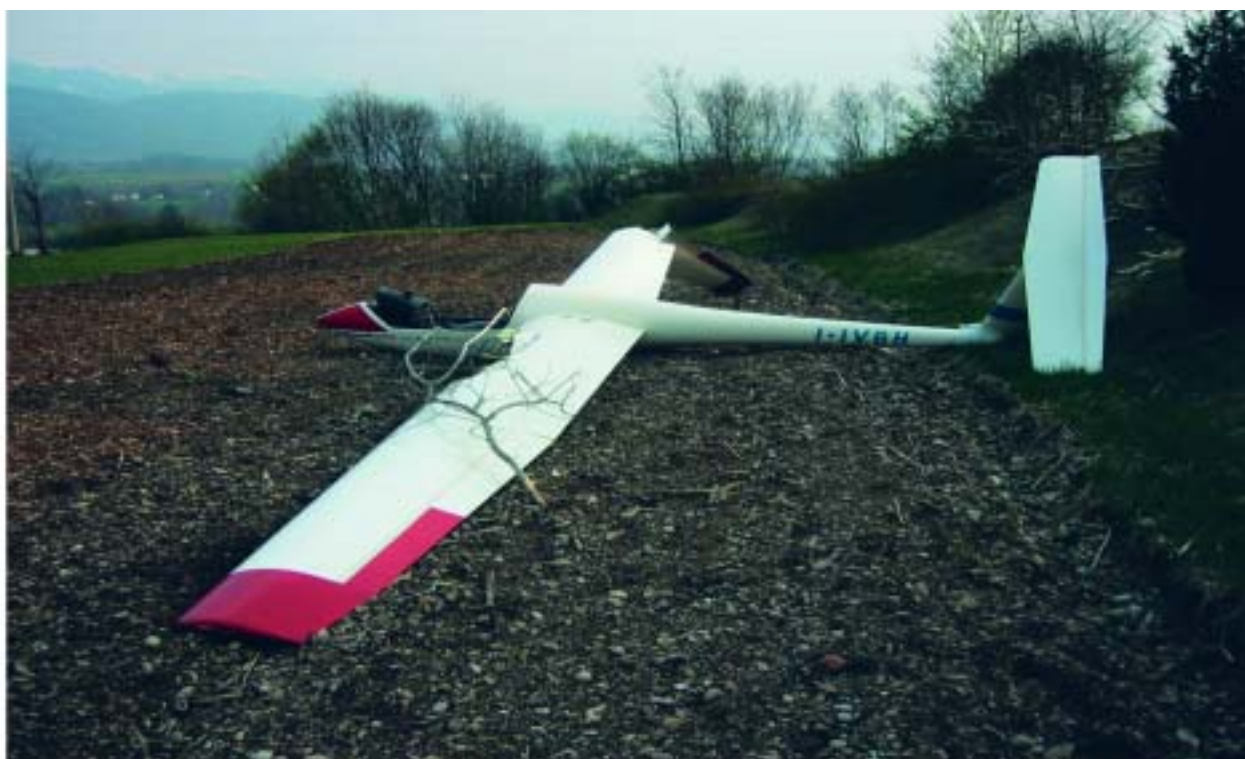
Foto 2

Punto di arresto finale dell'aeromobile.
