RACCOMANDAZIONI DI SICUREZZA

Oggetto: incidente occorso in data 29 agosto 2015, in località Casale Monferrato, all'aeromobile SMG-92 Turbo Finist marche di identificazione HA-YDJ.

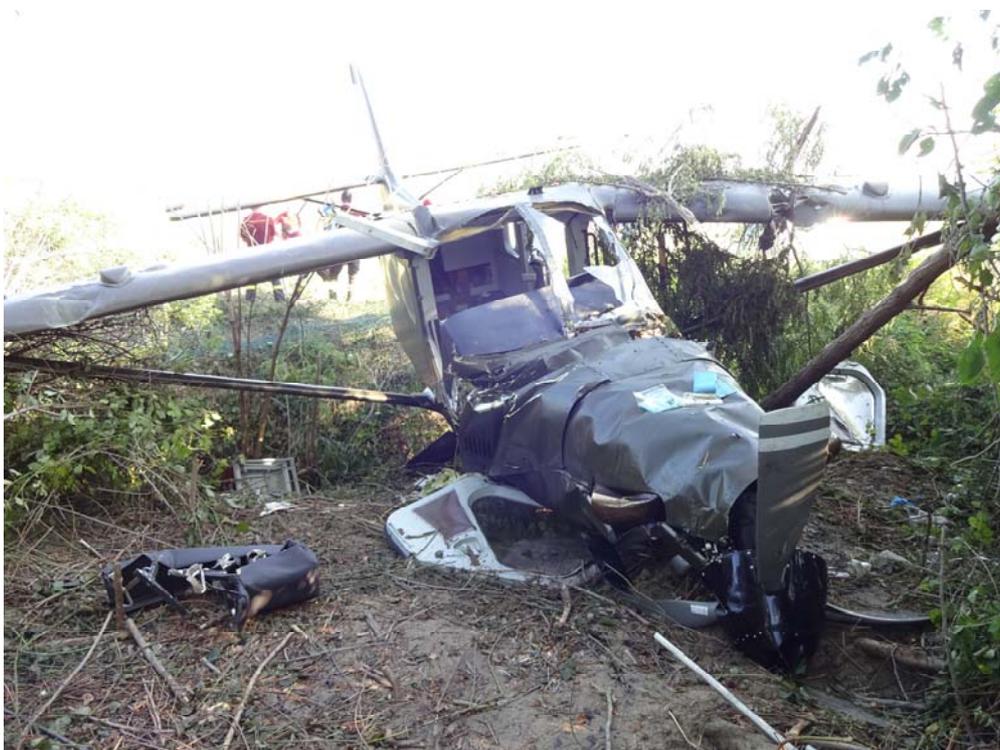
Il velivolo, subito dopo il decollo, nella fase di salita iniziale, ancora all'interno del perimetro dell'aeroporto e su prua pista, perdeva quota e precipitava in un fossato appena fuori della recinzione aeroportuale. Gli occupanti riportavano lesioni gravi.

Foto 1: il velivolo HA-YDJ sul luogo dell'incidente.

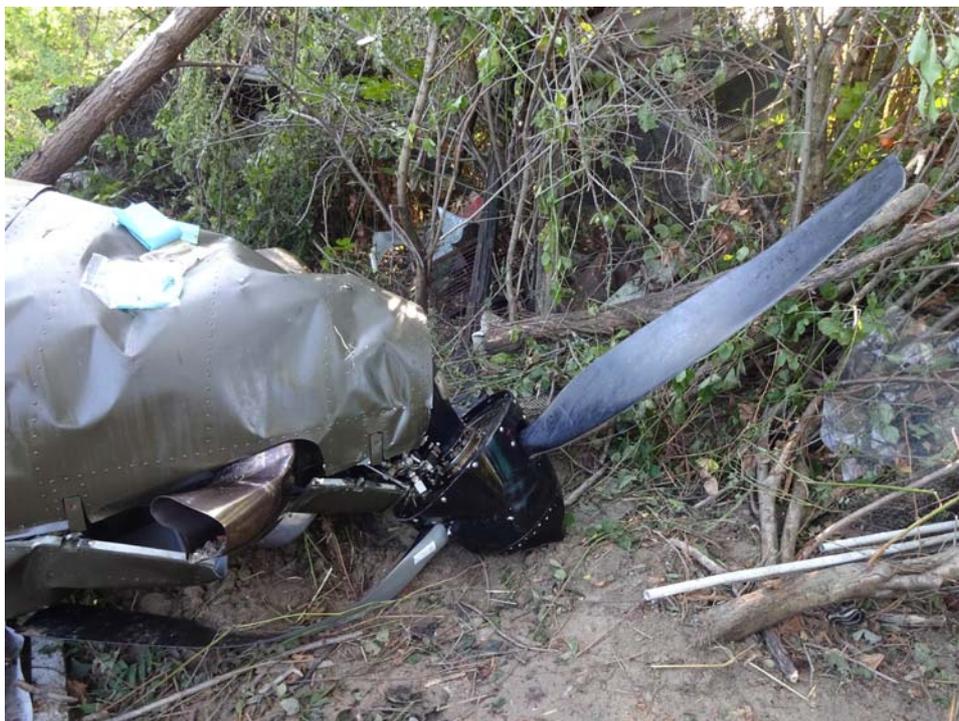
Il pilota, pochi istanti dopo l'involo, ad una altezza stimata nell'ordine di circa 90 piedi e ad una velocità di circa 80 nodi, udiva un rumore sordo, proveniente dal motore, seguito da fuoriuscita di fumo dal vano motore. Il pilota percepiva una totale perdita di potenza. L'aereo iniziava a decelerare e a perdere quota, sfondava la rete di recinzione aeroportuale ed impattava il bordo di un canale. Le evidenze risultanti dal contatto dell'elica con il suolo indicano una assenza di rotazione della medesima.

Foto 2: l'elica con danni compatibili con un regime di rotazione nullo.

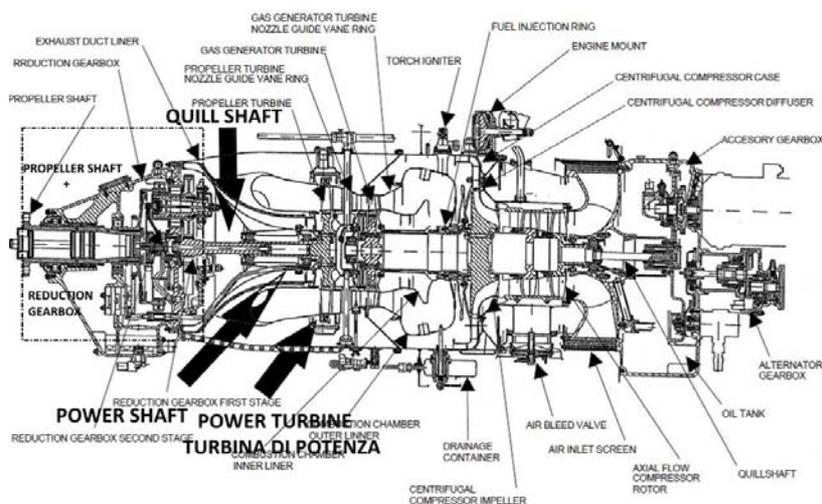
Figura 1: motore M601D con evidenziati dalle frecce il *PT shaft* ed il *quill shaft* all'interno del *supporting cone*, tra *power turbine* e *reduction gearbox*.

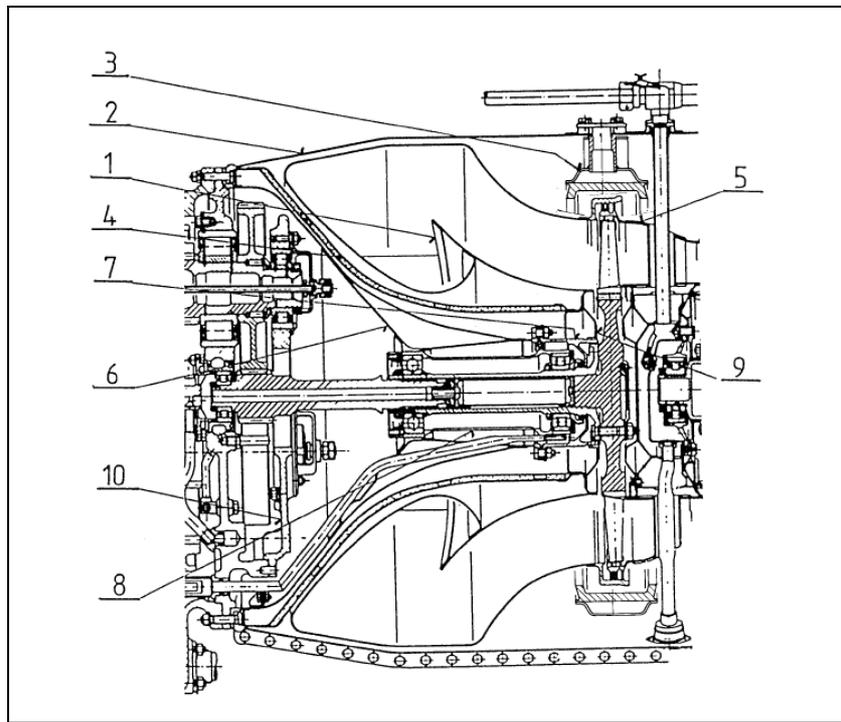
Figura 2: il *PT shaft* ed il *quill shaft* all'interno del *supporting cone*, tra *power turbine* e *reduction gearbox* (ingrandimento).

L'investigazione ha permesso infatti di riscontrare la separazione del *quill shaft* a livello della scanalatura di giunzione con il *PT shaft*. Una parte del *quill shaft* è rimasta vincolata agli ingranaggi planetari della *reduction gearbox*, mentre una parte è rimasta all'interno del *PT shaft*.

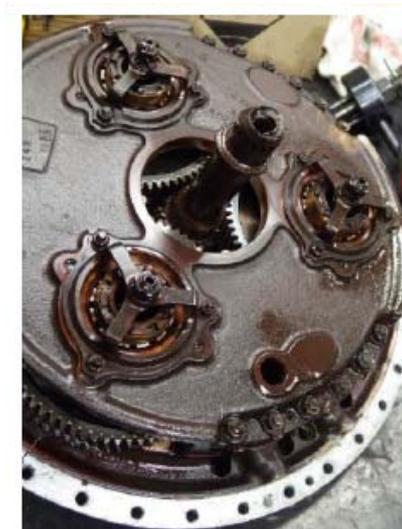
Foto 4: *quill shaft* e *reduction gearbox*.

- Il disallineamento conseguente tra *quill shaft* e *PT shaft* ha innescato ed accelerato in modo anomalo l'usura della scanalatura (*spline*) di innesto del *quill shaft* all'interno del *PT shaft*.

Raccomandazione: si raccomanda di estendere l'applicazione della AD No 2015-0014 anche ad altri S/N del motore M601, eventualmente riconsiderando la validità ed i criteri di individuazione dei parametri che sono stati utilizzati nel *risk assessment* che ha definito i S/N ai quali applicare la citata AD. **(raccomandazione ANSV-1/2354-15/1/A/16).**

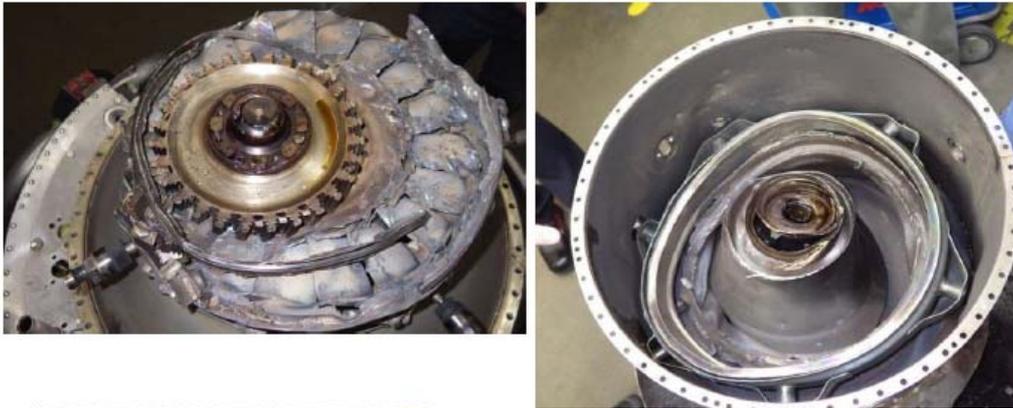
Foto 5: a sinistra, la *power turbine* separata dal *PT shaft* con parte dello stesso ancora vincolata; a destra, il *supporting cone*, al cui interno è visibile la sezione di *PT shaft* separatasi dalla *power turbine*.

- Il *PT shaft* si è separato dal *PT rotor* a monte del cuscinetto a rulli.

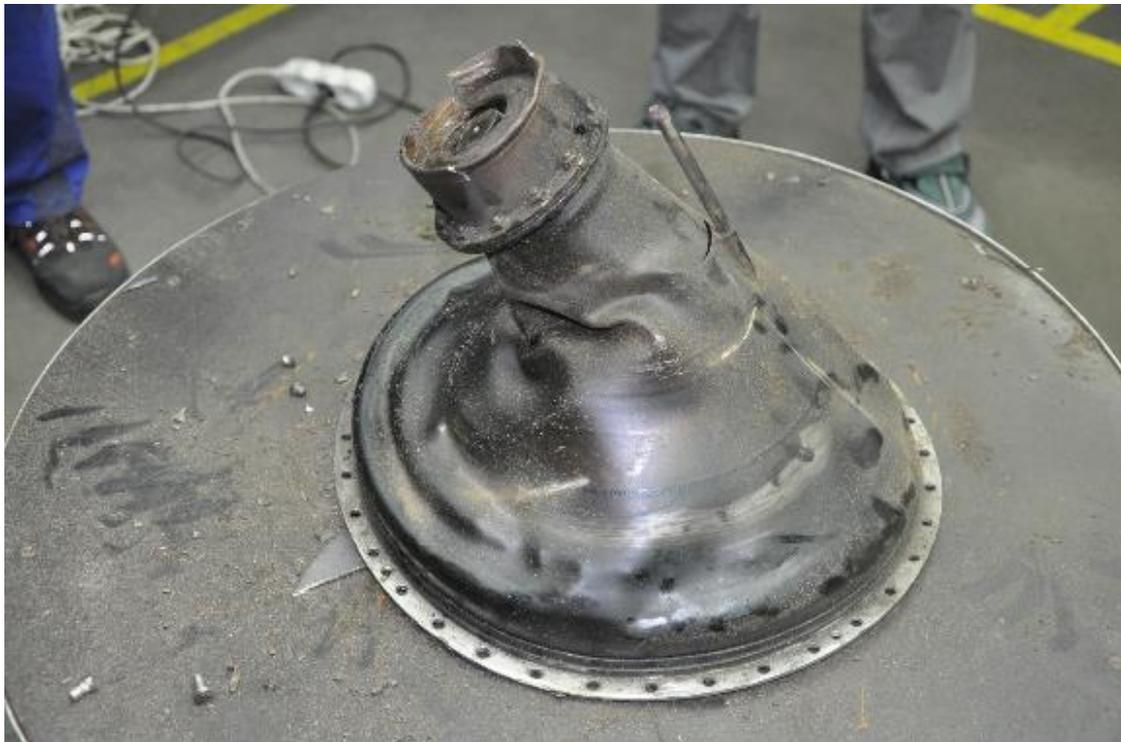
Foto 6: *supporting cone* con deformazione causata dall'impatto.

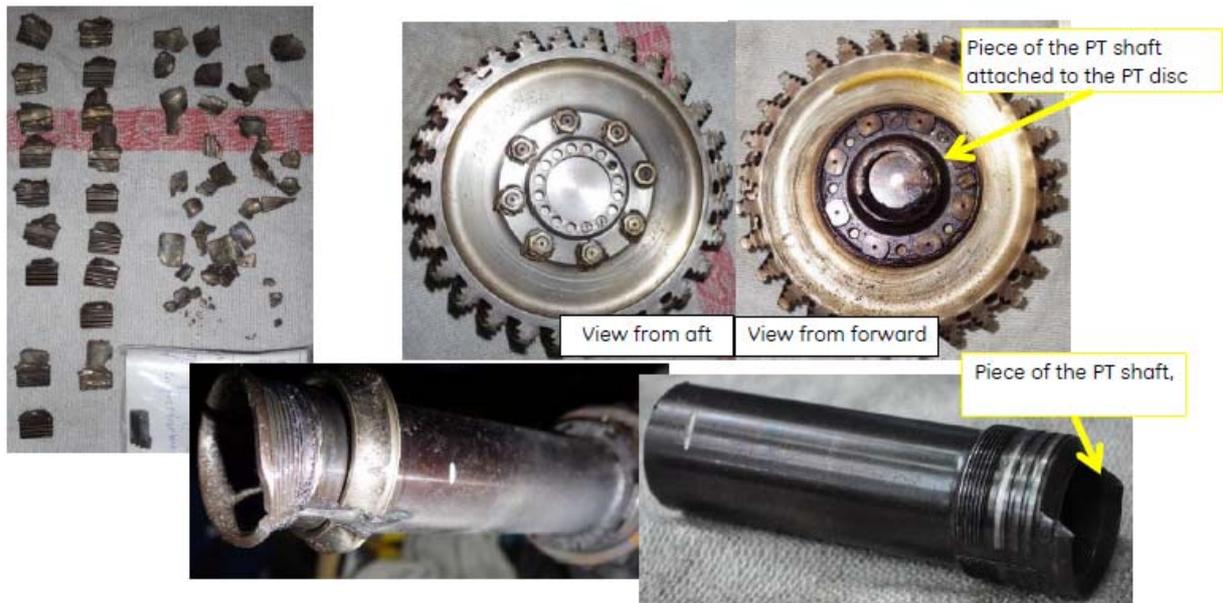
Foto 7: *power turbine* e frammenti di palette rilasciate in seguito all'*overspeed* causata dalla rottura dell'albero. Particolari del *PT shaft*.

- La predetta usura ha provocato la perdita della connessione e la interruzione del trasferimento di potenza dalla turbina di potenza verso l'elica.
- Si è generato quindi una superamento dei giri massimi (*overspeed*) del *PT rotor*, con iniziale rilascio di palette dalla turbina di potenza (*PT rotor blade*).

- Il distacco delle palette ha provocato uno sbilanciamento del disco della turbina di potenza (*PT rotor*).
- Il *quill shaft* si è separato.
- Il *PT rotor*, perdendo la connessione, si è spostato indietro contro il *nozzle guide vane ring* (NGVR).

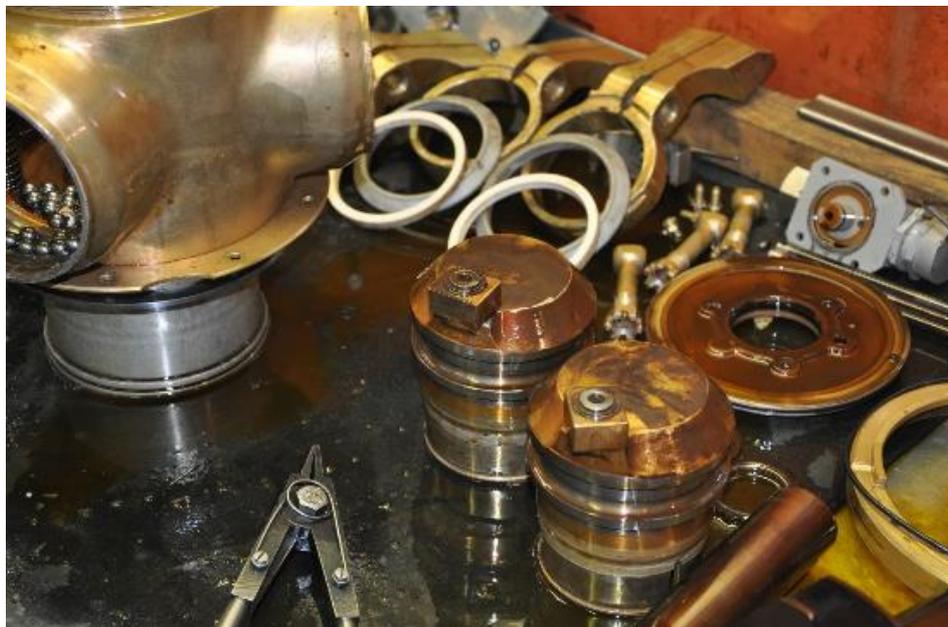
Nel corso dell'attività di *tear down* del motore (e anche durante lo smontaggio dell'elica) si è riscontrata la presenza di sedimenti di particelle di metallo, con depositi anche in zone periferiche (come, appunto, all'interno del regolatore del passo dell'elica, del *magnetic plug* dell'*accessory gearbox* e della *reduction gearbox*): tale presenza non è stata ritenuta riconducibile esclusivamente alle fasi immediatamente precedenti l'accadimento dell'evento in esame, bensì è stata ritenuta indice di un progressivo deterioramento dell'accoppiamento dei due assi.

Foto 8: lo smontaggio del regolatore passo dell'elica ha evidenziato olio con presenza di sedimenti metallici.

Raccomandazione: si raccomanda di procedere, in via cautelativa, quanto prima, allo sviluppo di un protocollo finalizzato ad un controllo straordinario di olio, filtri e tappi magnetici, con successiva analisi nel caso di eventuale presenza di metallo, secondo modalità che dovranno essere definite dallo stesso costruttore del motore. Tale controllo sarebbe mirato ad individuare preventivamente l'insorgenza di un eventuale disallineamento ed usura dello *spline* tra il *quill shaft* ed il *PT shaft*. **(raccomandazione ANSV-2/2354-15/2/A/16).**

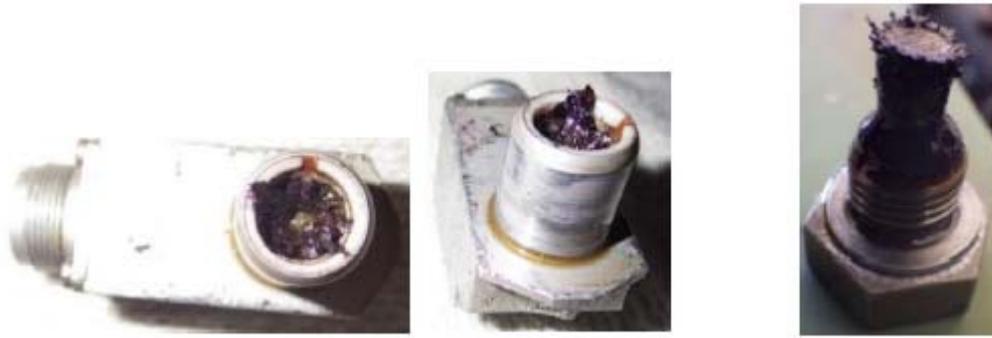
Foto 9: presenza di metallo sui tappi magnetici della *reduction gearbox* e della *accessory gearbox*.
