AGENZIA NAZIONALE PER LA SICUREZZA DEL VOLO

RELAZIONI D'INCHIESTA

Incidente Grob Twin Astir, marche D-3944, S. Michele all'Adige (TN), 8.08.2003

INCIDENTE a/m Twin Astir, marche D-3944 (N. A/21/04)

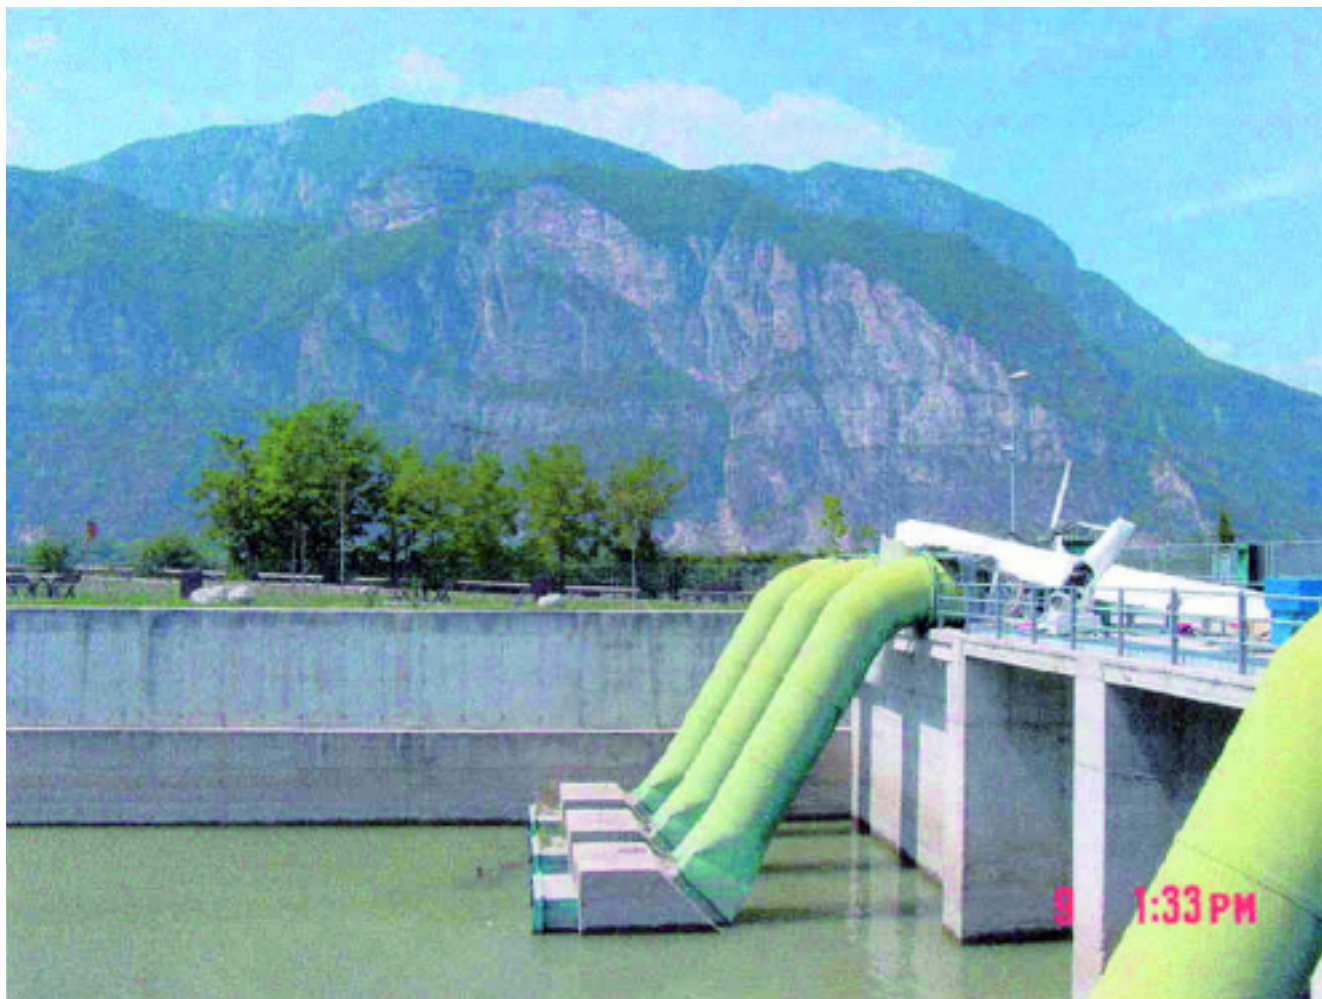
Foto 1

Dalle evidenze raccolte, in particolare dall'assetto picchiato con cui è avvenuto l'impatto, emerge che l'aliante, durante la virata finale per portarsi all'atterraggio, è entrato in stallo asimmetrico a sinistra, che il pilota non ha fatto in tempo a recuperare completamente data la ridotta distanza dal suolo. Ciò troverebbe implicita conferma anche nella dichiarazione rilasciata dal pas-

La causa dell'incidente è da attribuire alla perdita di controllo dell'aliante, per effetto di uno stallo a sinistra, che ha fatto assumere all'aeromobile un assetto picchiato, con traiettoria di caduta pressoché verticale.

Relitto dell'aliante sull'idrovora (si noti l'aliante in assetto picchiato).

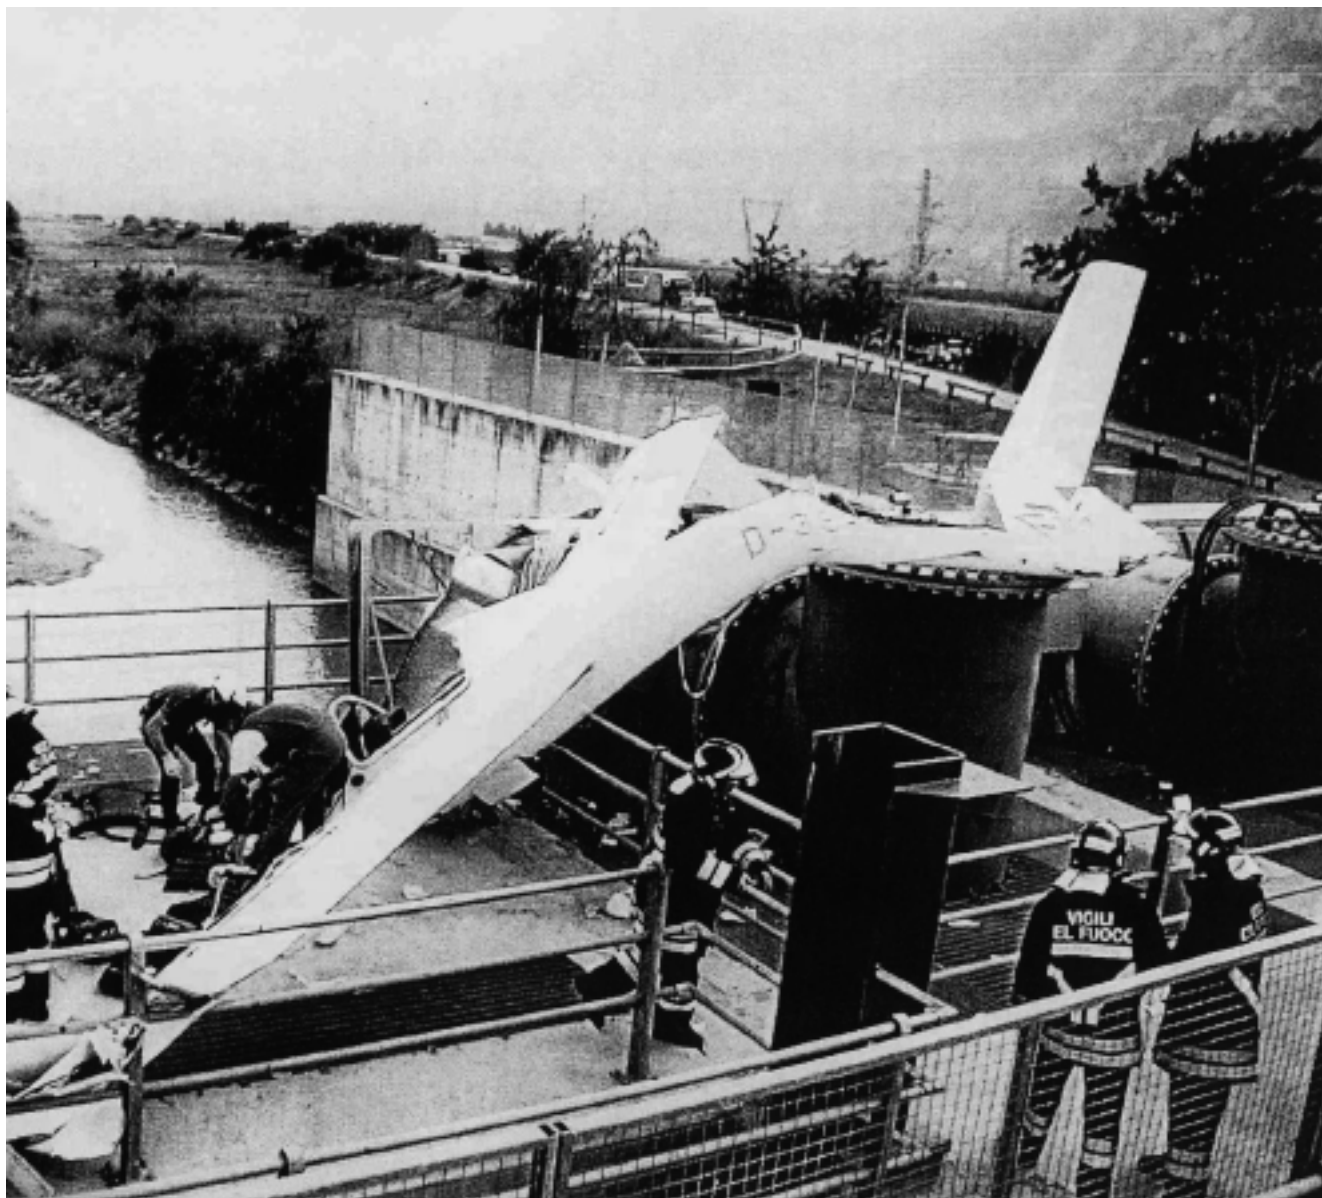
Foto 2

Il giorno 8 agosto 2003, alle ore 12.30 circa, l'aliante Twin Astir marche D-3944 decollava dall'aeroporto "G. Caproni" di Trento Mattarello. Durante il volo veniva effettuato il sorvolo della Marmolada, dell'aeroporto di Bolzano e della Val di Non; successivamente, l'aliante incontrava una discendenza ed abbandonava la Val di Non. L'attività volovelistica era caratterizzata da una progressiva perdita di quota: 4.500 m sulla Marmolada, 3.000 m sulla Val di Non, 2.000 m lasciando la Val di Non. Il pilota cercava invano una corrente ascensionale, che gli consentisse il ritorno in aeroporto; non riuscendo nell'intento, lasciava, come dichiarato, i comandi al passeggero, in quanto più esperto nel pilotaggio di alianti, affinché tentasse un recupero di quota. Quando l'aeromobile era a circa 1.000 m di quota, veniva presa la decisione di dirigersi verso Mezzocorona. Intorno alle ore 16.00, fallito ogni tentativo di sfruttare eventuali correnti ascensionali, veniva presa la decisione di effettuare un atterraggio d'emergenza su un campo non coltivato lungo l'Adige. Non è stato possibile accertare quale dei due piloti abbia effettuato la manovra di atterraggio, a fronte di dichiarazioni contrastanti. Il passeggero ha infatti dichiarato di essersi limitato a coadiuvare il pilota nell'ultimo tratto di pilotaggio. Una volta in base, veniva impostata una virata a sinistra. Successivamente l'aliante impattava contro l'idrovora di San Michele all'Adige. La parte anteriore dell'abitacolo risultava distrutta, le ali venivano danneggiate ed il troncone di coda veniva piegato per l'impatto contro la pompa dell'idrovora stessa.

Particolare della piegatura del troncone di coda.
