INCIDENTE a/m tipo Beech F33A, marche D-EVBA (N. A/7/04)

Tipo dell'aeromobile e marche	Beech F 33A, marche D-EVBA.
Data e ora	16 settembre 2002, 15.20 UTC.
Località dell'evento	Aeroporto di Trento Mattarello.
Descrizione dell'evento	Il velivolo Beech F33A, con a bordo il pilota ed un passeggero, si recava verso il distributore di carburante dell'aeroporto per effettuare il rifornimento attraversando il piazzale di sosta degli aeromobili. Ultimata l'operazione di rifornimento, l'aeromobile ripercorreva il piazzale in senso inverso per dirigersi verso la via di rullaggio e, durante l'effettuazione di tale percorso, giunto in prossimità della zona antistante l'hangar del Nucleo elicotteri dei Vigili del fuoco di Trento, urtava con la semiala sinistra la parte anteriore destra di un elicottero in sosta (si veda l'Allegato A). A causa dell'urto entrambi gli aeromobili subivano notevoli danni.
Esercente dell'aeromobile	Hanseatischer Flieger Club Berlin.
Natura del volo	Turismo.

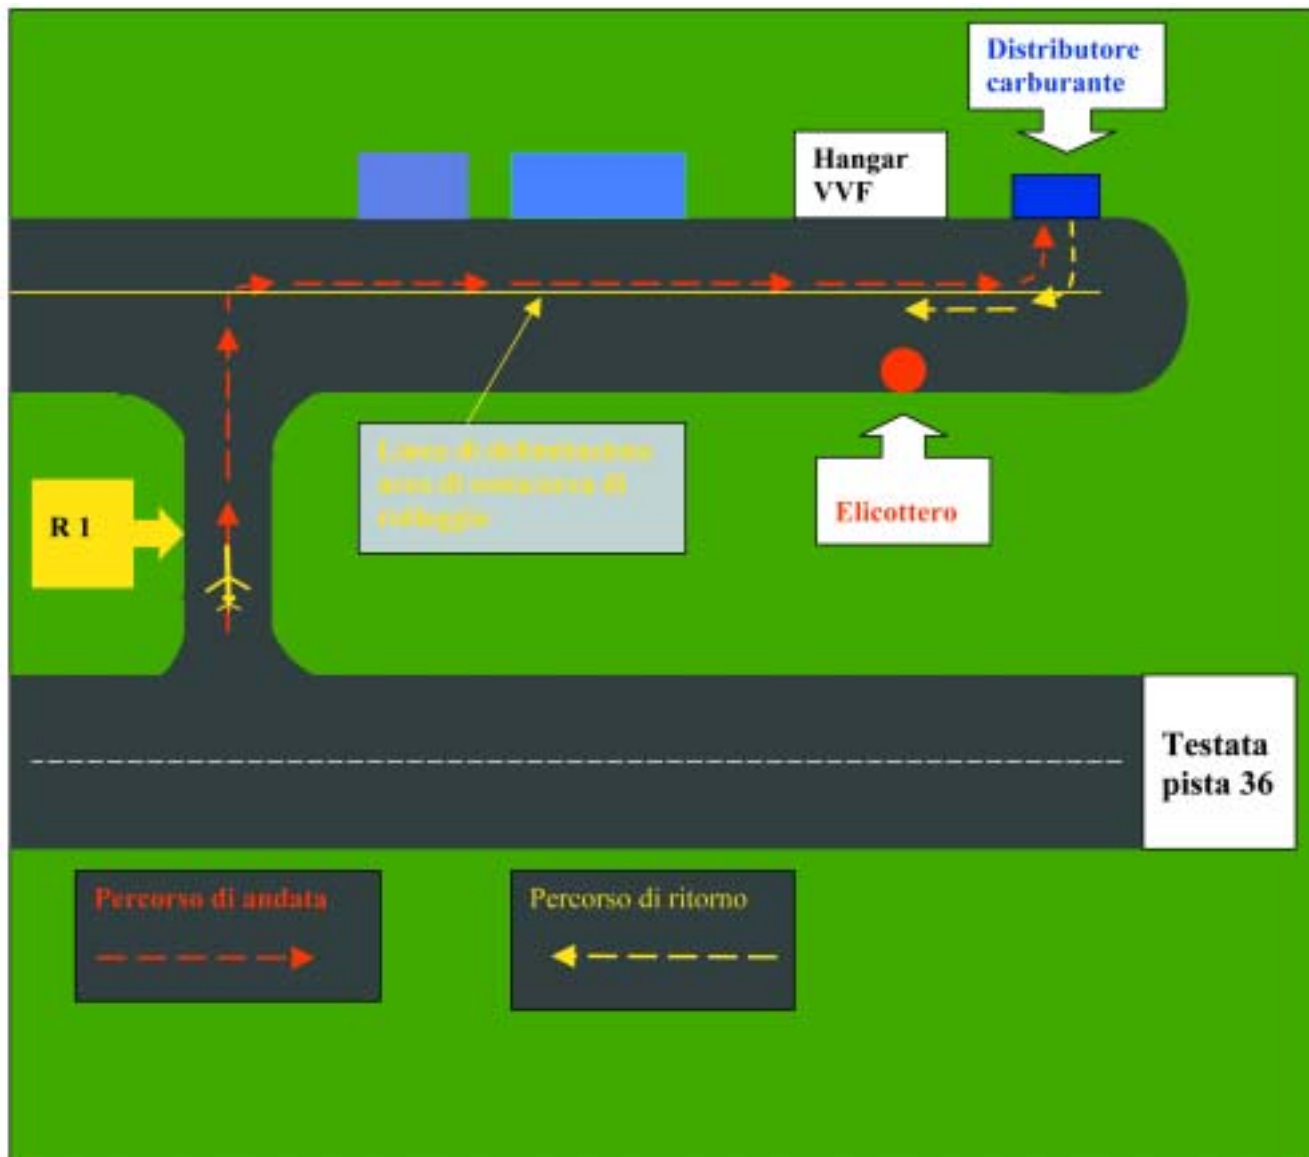
Piantina dell'area adibita a parcheggio sull'aeroporto di Trento

Dalle verifiche effettuate presso la competente Direzione di circoscrizione aeroportuale (DCA di Verona), non risulta che l'aeroporto di Trento disponga, né disponesse al momento dell'evento, di alcuna vettura "follow-me". Da verifiche effettuate presso l'aeroporto di Trento risulta che il pilota abbia seguito la vettura a bordo della quale vi era l'operatore incaricato del rifornimento dell'aeromobile, che completata l'operazione stava tornando verso l'aerostazione. Probabilmente il pilota potrebbe aver pensato di seguire una vettura adibita al servizio "follow me", lasciando così supporre una scarsa familiarità con l'aeroporto di Trento. Il pilota ha dichiarato inoltre di aver percorso il piazzale seguendo la linea gialla. Come detto in precedenza, tale linea delimitava l'area di parcheggio dall'area di rullaggio e non costituiva segnaletica orizzontale per il rullaggio.

- presenza lungo il piazzale di una linea gialla confusa dal pilota con la segnaletica orizzontale;
- convinzione di seguire una vettura adibita al servizio di "follow me".

In seguito all'incidente la società di gestione dell'aeroporto ha provveduto a cancellare la citata linea gialla per evitare che piloti, non familiari con l'aeroporto di Trento, potessero erroneamente identificarla come segnaletica orizzontale.

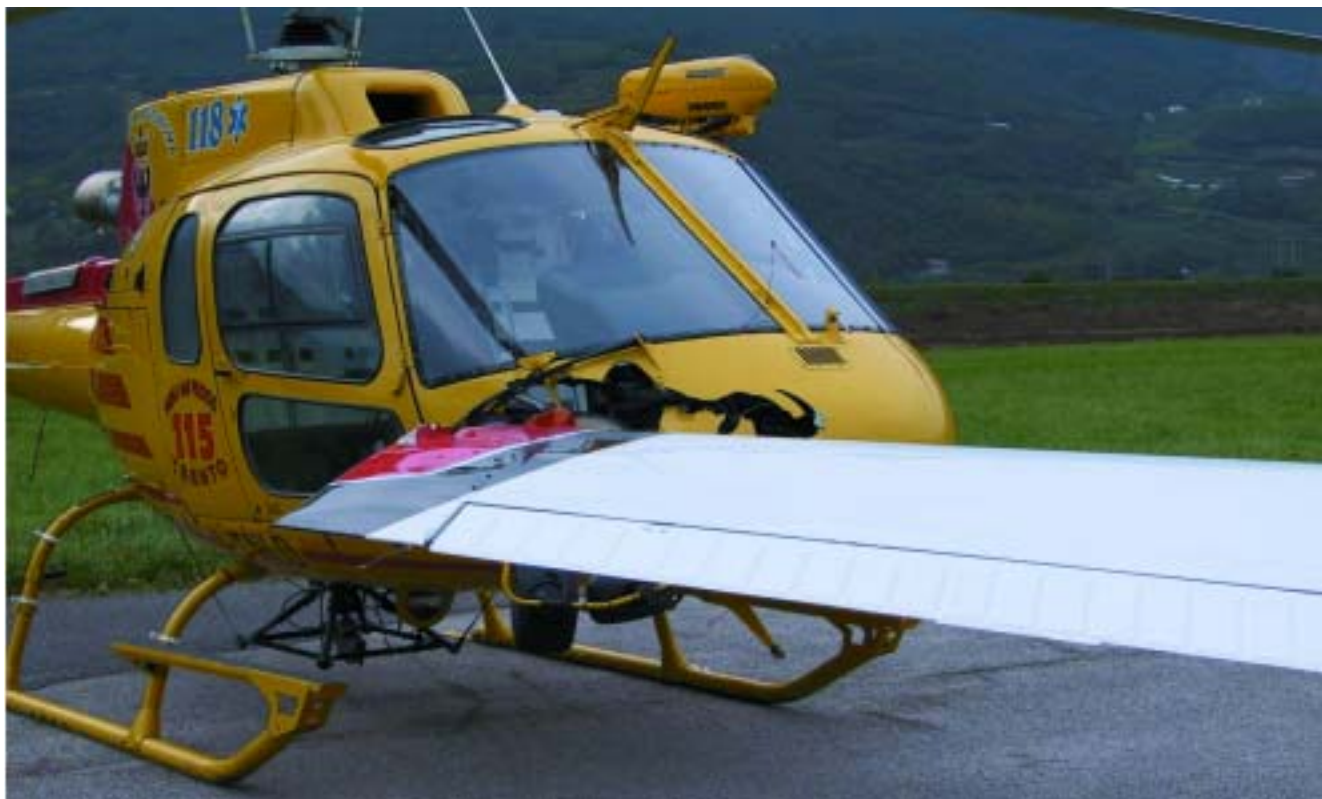
Foto 1

Persone a bordo	Due, pilota e passeggero.
Danni a persone e cose	Nessuna lesione a persone. Il velivolo tipo Beech F33A ha riportato danni all'estremità alare sinistra; l'elicottero ha riportato gravi danni a carico della parte anteriore destra della cabina (si veda l'Allegato B).
Informazioni relative al personale di volo	Maschio, nazionalità tedesca, 43 anni, titolare di licenza di pilota privato di velivolo (rilasciato dall'autorità aeronautica tedesca) nel 1997 in corso di validità. In possesso delle prescritte abilitazioni per effettuare il volo. Non sono stati resi disponibili i dati relativi all'esperienza di volo del pilota.
Informazioni relative all'aeromobile ed al propulsore	L'aeromobile Beech F33A, marche D-EVBA, numero di costruzione CE-908 del 1980, è un velivolo monomotore a pistoncini ad ala bassa con carrello triciclo. Il certificato di immatricolazione è

Punto di contatto fra gli aeromobili rilevato subito dopo l'evento.

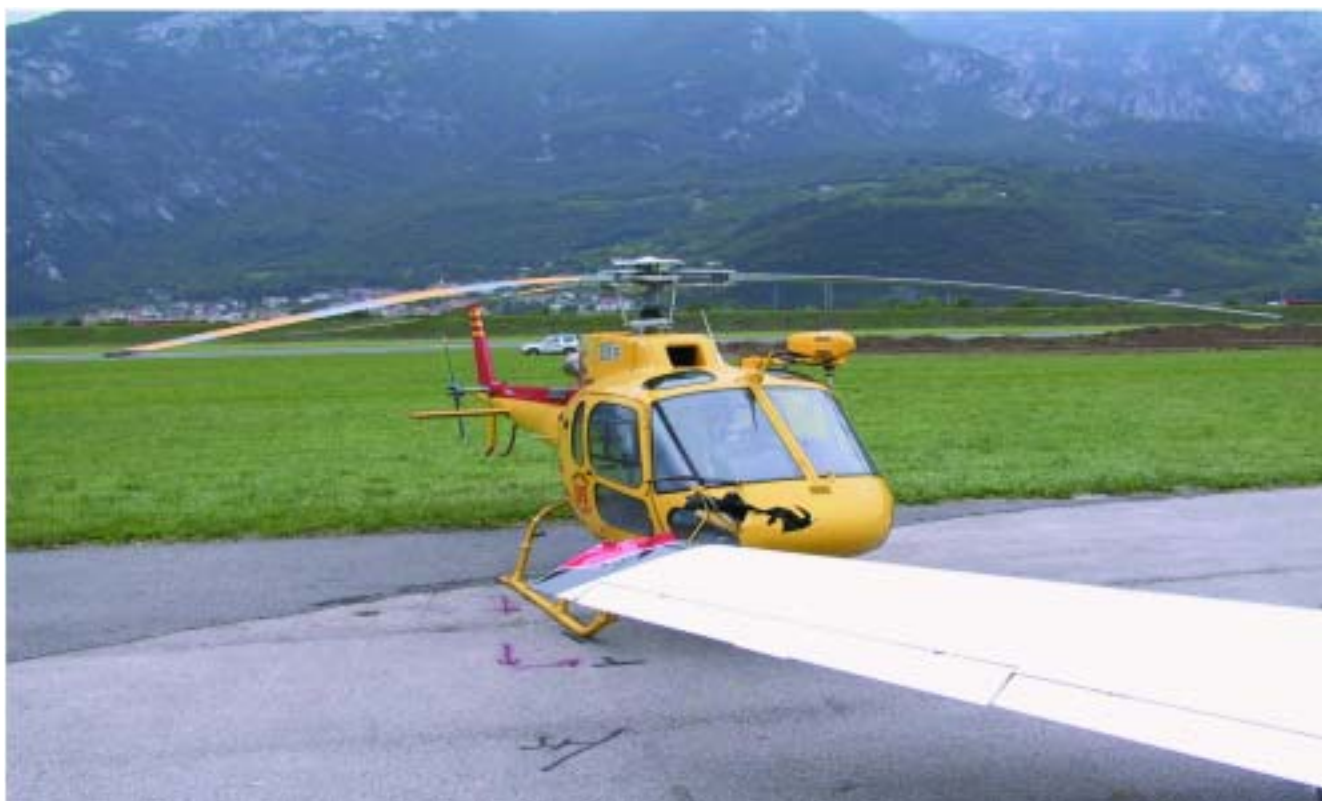
Foto 2

Gli aeromobili dopo l'urto. A terra segni dello spostamento dell'elicottero a seguito dell'impatto.
