AGENZIA NAZIONALE PER LA SICUREZZA DEL VOLO

RELAZIONE D'INCHIESTA

INCIDENTE OCCORSO ALL'AEROMOBILE

Tipo PITTS S-2A, marche I-ADAB

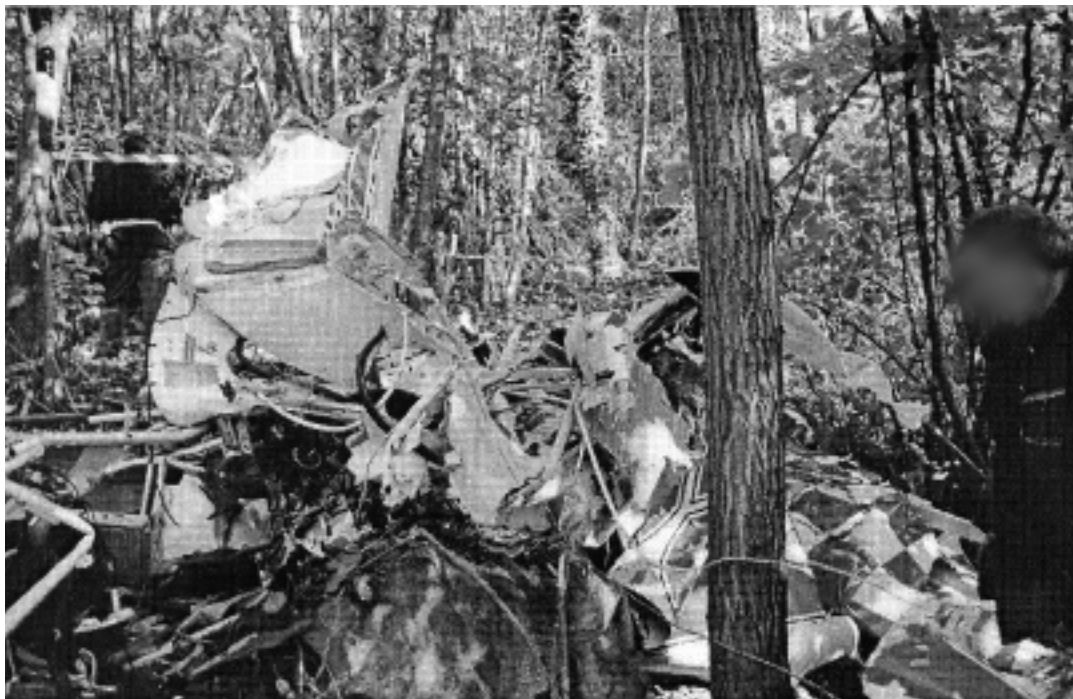
Foto 1

Il relitto, semidistrutto, si presentava adagiato sul fianco destro contro una spuntone di roccia emergente dalla vegetazione del sottobosco. Alcune parti erano state rimosse da parte dei Vigili del fuoco per estrarre la salma del pilota. Il relitto, compatto ma pesantemente deformato dagli effetti dell'urto contro il terreno, posizionato con una prua di circa 120° evidenziava quanto segue:

Resti dell'aeromobile incidentato.

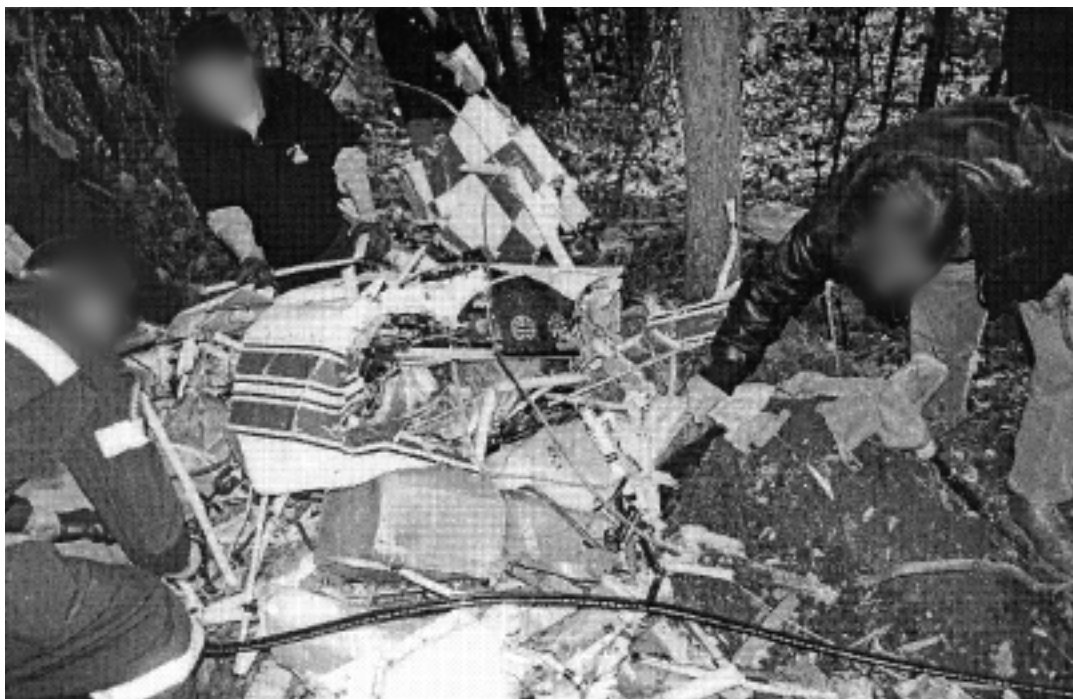
Foto 2

- parte anteriore della fusoliera con deformazioni strutturali, rotture da schianto, carenature motore sradicate;
- elica con una pala deformata, l'altra troncata e l'ogiva molto deformata;

Parte anteriore del relitto.

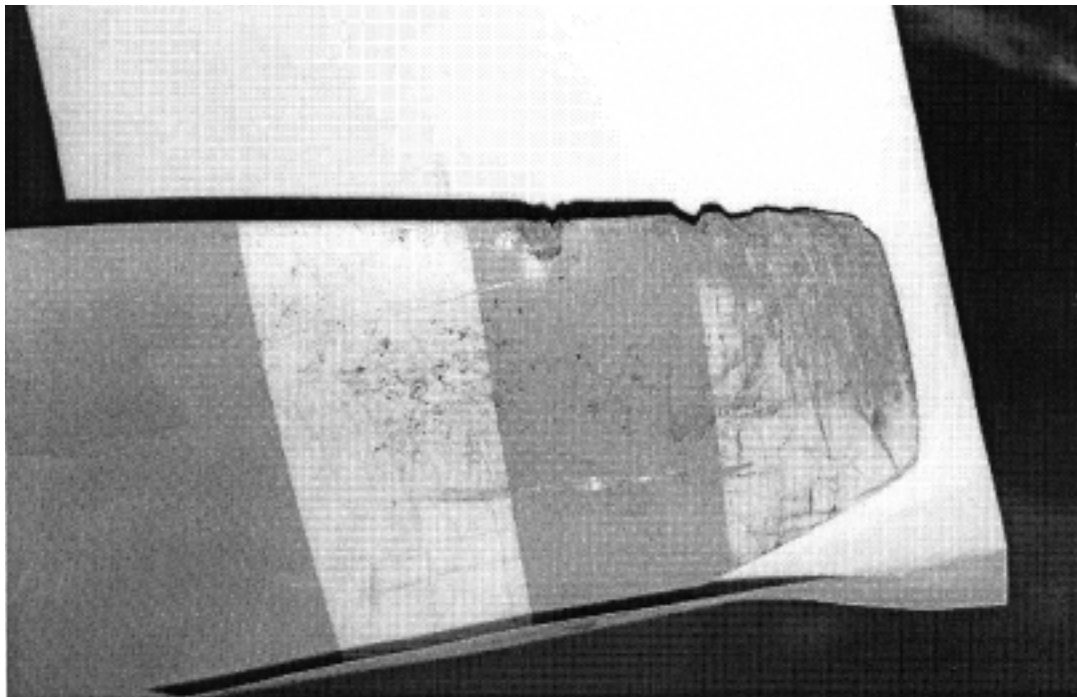
Foto 3

Le condizioni ed i danneggiamenti dell'elica depongono a favore dell'ipotesi di un'elica rotante in modo forzato contro vari ostacoli in un breve lasso di tempo.

Particolare dell'elica.

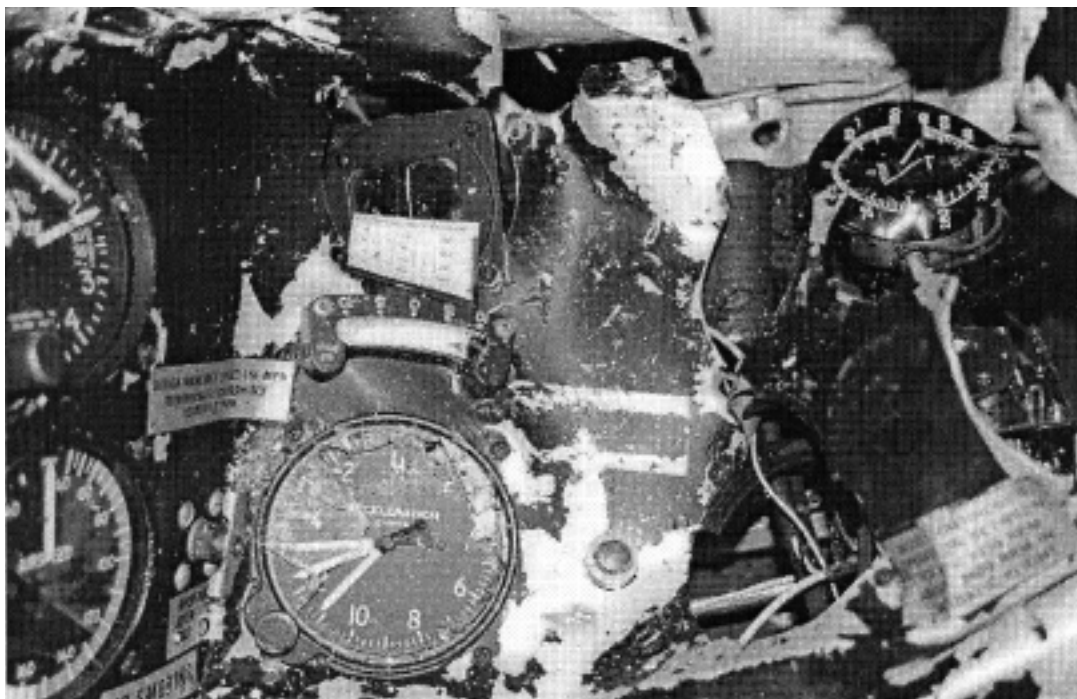
Foto 4

- linee di comando con aste tranciate o deformate e cavi sfilacciati;
- selettore magneti posizionato su "both";
- gli strumenti di bordo, a prescindere dal loro aspetto frontale, recavano i segni della violenza dell'impatto.

Particolare del cruscotto.

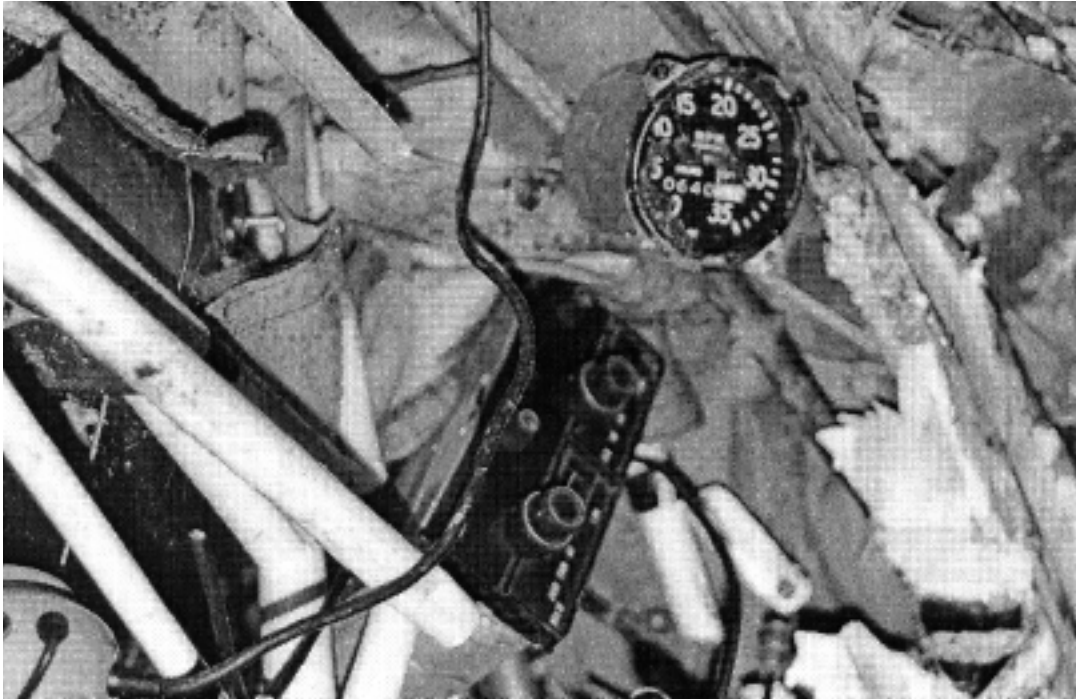
Foto 5

Particolare della strumentazione.
